# Asbestinventarisatetest

Alfons De Cockplein 17/BS05, 1831 Machelen

Attestnummer : 20260719-000109.000

Uitgegeven op : 19.07.2026

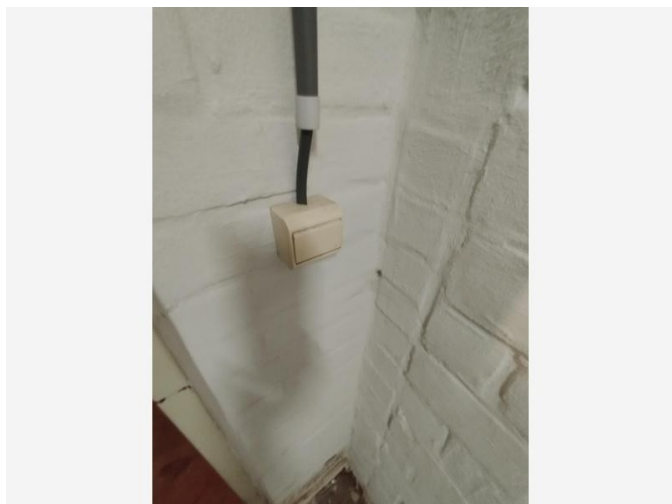
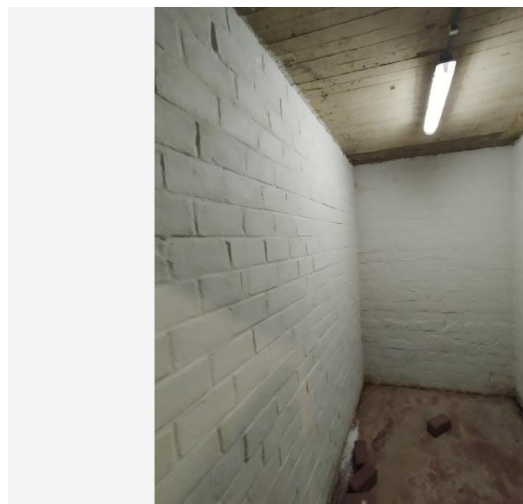
De private berging werd gecontroleerd, er werden geen verdachte materialen opgemerkt.

Er is geen plan V-1 beschikbaar. De private berging is moeilijk te situeren op hoofdplan. Geen nr. private berging gekend.

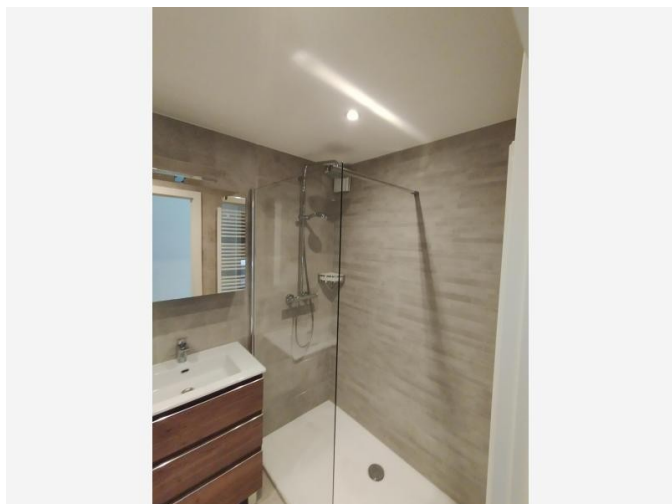
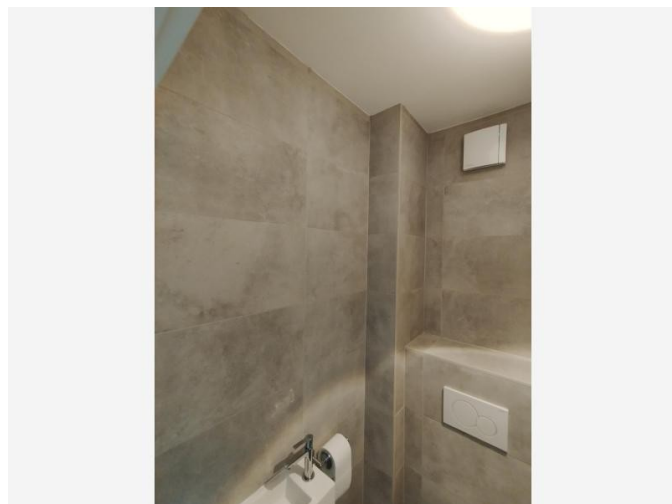
In het inspectieprotocol is een monsternamen van tegellijm verplicht om dit te identificeren als niet-asbesthoudend. Er waren geen facturen ter beschikking die bevestigen dat de tegels na 2001 waren geplaatst. Er waren geen bestaande beschadigingen aan de wandtegels om de lijm voldoende te kunnen inspecteren. Om dit af te toetsen is het aangewezen om bij eventuele renovatiewerken aan de tegels verder onderzoek/staalname te laten uitvoeren ter controle.

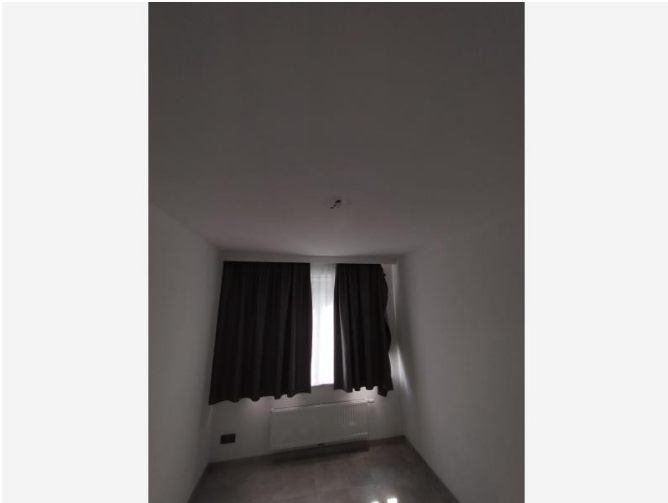
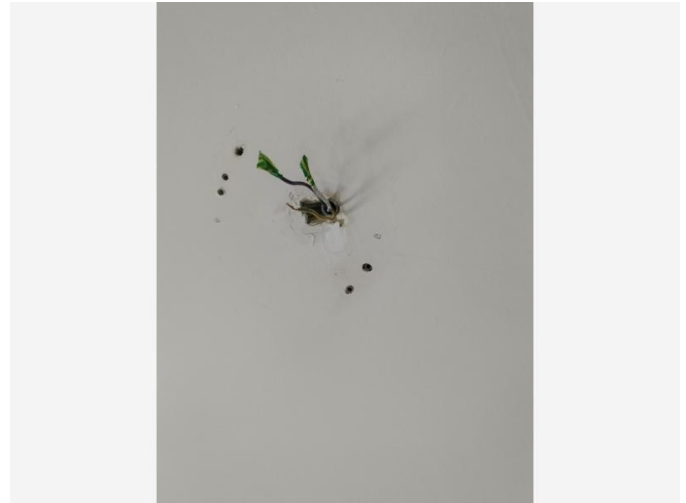
## Fiche 3: Plafondpleister

Geen asbest

| # | Type | Referentie | Resultaat |
|---|---|---|---|
| 3.1 | Mengmonster | 002 | Geen asbest |

| Opmerking | <p>Volgens het inspectieprotocol is een monstername van het pleisterwerk verplicht om dit te identificeren als niet-asbesthoudend.</p> <p>Locatie staalnames: individuele ruimte: slpk / natte ruimte: keuken/ stookplaats: niet aanwezig / traphal: niet aanwezig.</p> <p>De vermelde oppervlaktes en volumes betreffen een beredeneerde schatting. Er worden geen rechten verleend aan deze oppervlaktes/volumes. De dikte is een schatting die voorkomt uit de monsterplaatsen en is daarom niet altijd representatief.</p> <p>Enkele plafonds zijn afgewerkt met valse plafonds in plaatmateriaal. Het is niet duidelijk of er pleisterwerk aanwezig is achter deze valse plafonds, het is aangewezen om bijkomend onderzoek uit te voeren bij werken.</p> |

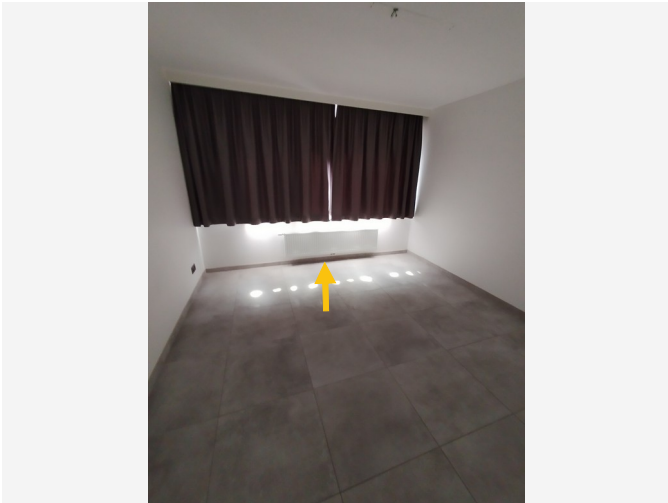
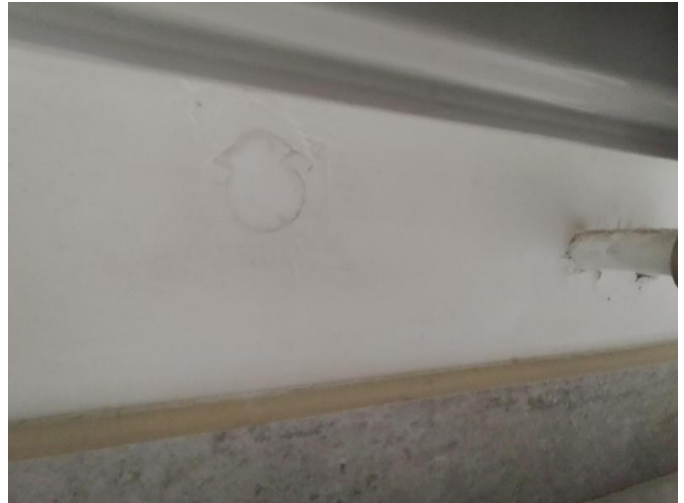
## Fiche 4: Muurpleister

Geen asbest

| # | Type | Referentie | Resultaat |
|---|---|---|---|
| 4.1 | Mengmonster | 001 | Geen asbest |

| Opmerking | <p>Volgens het inspectieprotocol is een monstername van het pleisterwerk verplicht om dit te identificeren als niet-asbesthoudend.</p> <p>Locatie staalnames: individuele ruimte: slpk / natte ruimte: keuken / stookplaats: niet aanwezig / traphal: niet aanwezig</p> <p>De vermelde oppervlaktes en volumes betreffen een beredeneerde schatting. Er worden geen rechten verleend aan deze oppervlaktes/volumes. De dikte is een schatting die voorkomt uit de monsterplaatsen en is daarom niet altijd representatief.</p> |

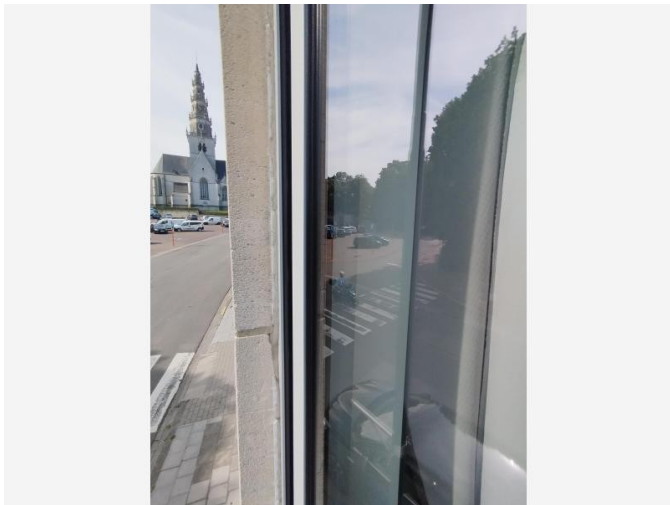
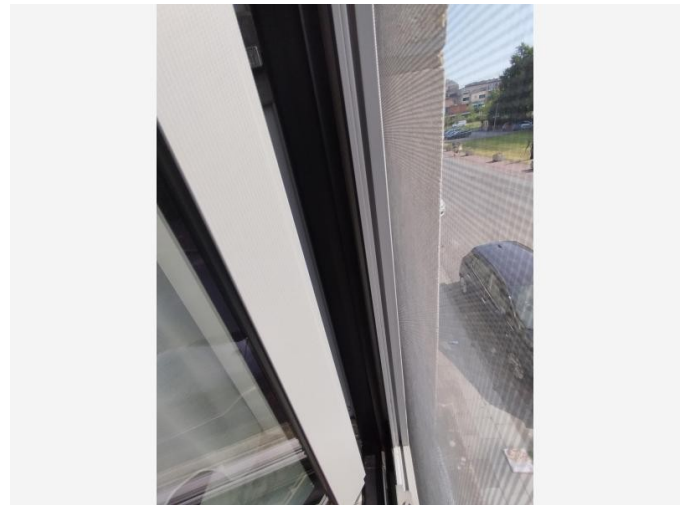
### Fiche 5: Kit niet verdacht

| Beschrijving | Notitie | Terug te vinden op plannen |
|---|---|---|
| Fiche 5: Kit niet verdacht | De gebruikte siliconen kit is niet asbestverdacht | Plan 1.4: Plan van appartement |

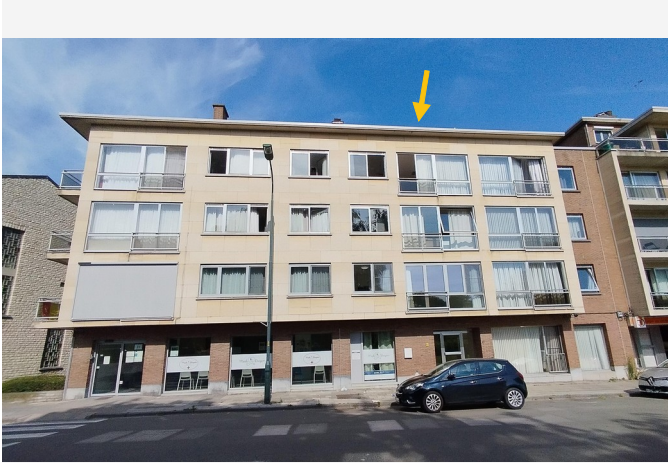
## Fiche 8: Dakbedekking (niet aanwezig)

| Beschrijving | Notitie | Terug te vinden op plannen |
|---|---|---|
| Fiche 8: Dakbedekking (niet aanwezig) | Dakbedekking (niet aanwezig) in het inspectie gebied.<br><br>Het dak behoort tot de gemeenschappelijke delen van het gebouw en zal in het attest van de gemeenschappelijke delen besproken worden. | - |

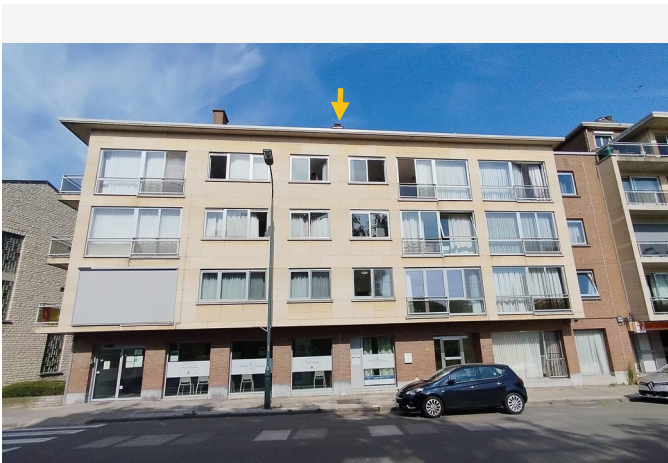
## Fiche 9: Rookgaskanalen (niet aanwezig)

| Beschrijving | Notitie | Terug te vinden op plannen |
|---|---|---|
| Fiche 9: Rookgaskanalen (niet aanwezig) | Rookgaskanalen (niet aanwezig) in het inspectie gebied.<br><br>De rookgaskanalen van het gebouw behoren tot de gemeenschappelijke delen en zullen in het attest van de gemeenschappelijke delen besproken worden. | - |

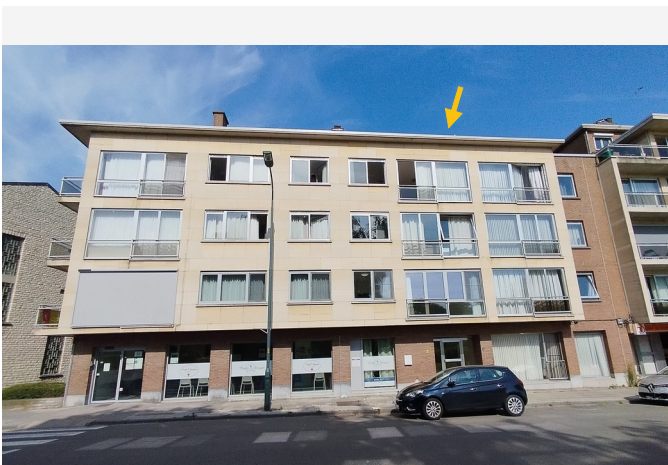
## Fiche 11: Onderdak (niet aanwezig)

| Beschrijving | Notitie | Terug te vinden op plannen |
|---|---|---|
| Fiche 11: Onderdak (niet aanwezig) | Onderdak (niet aanwezig) in het inspectie gebied.<br><br>Het dak/onderdak behoort tot de gemeenschappelijke delen van het gebouw en zal in het attest van de gemeenschappelijke delen besproken worden. | - |
