Asbestinventarisatetest

Rood-Kloosterlaan 57, 1910 Kampenhout

Attestnummer : 20250504-000206.000

Uitgegeven op : 04.05.2025

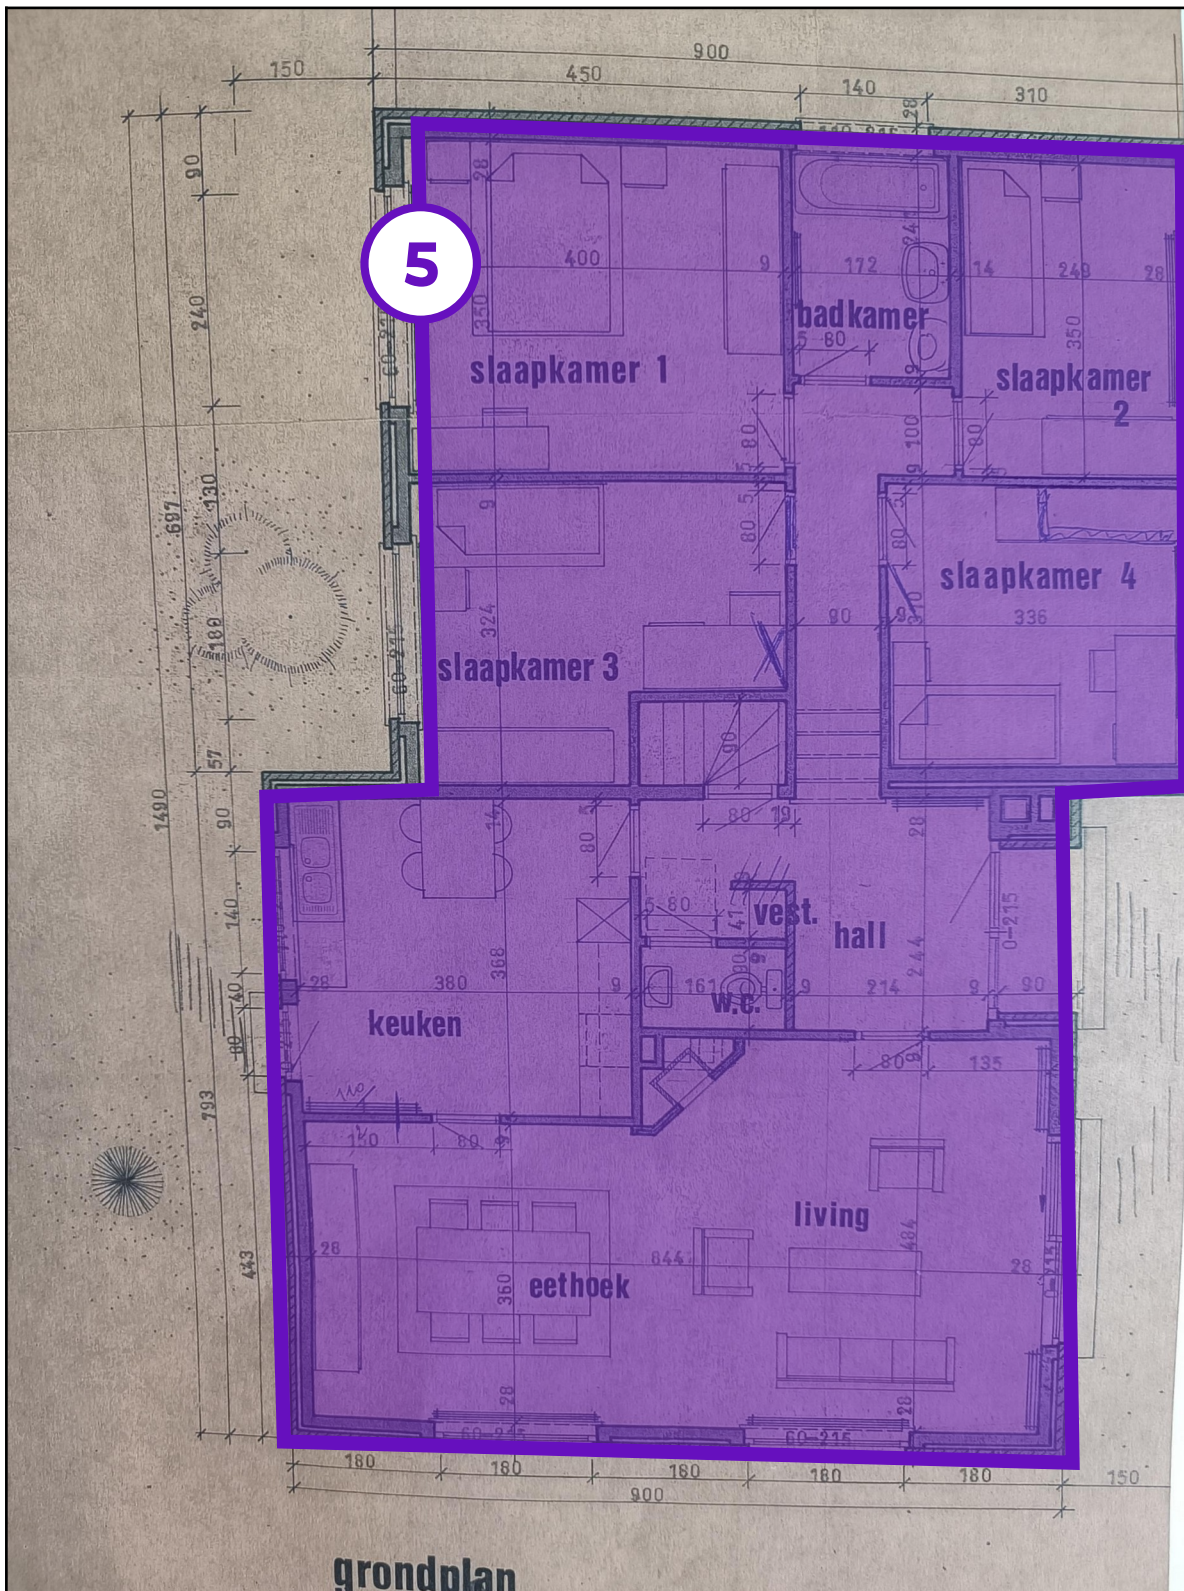
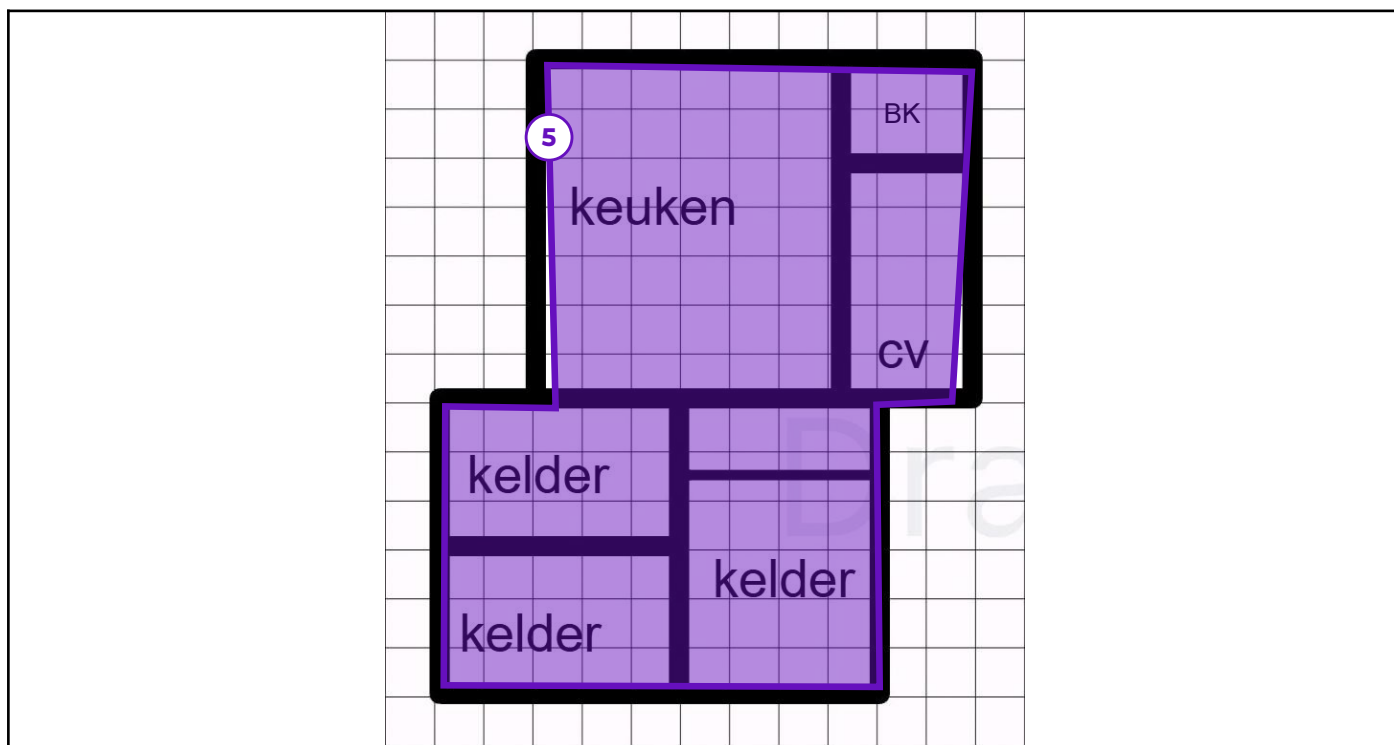
Alle plafonds zijn afgewerkt in plaatmateriaal. Het is niet duidelijk of er pleisterwerk of verdacht materiaal aanwezig is achter deze valse plafonds, het is aangewezen om bijkomend onderzoek uit te voeren bij werken.

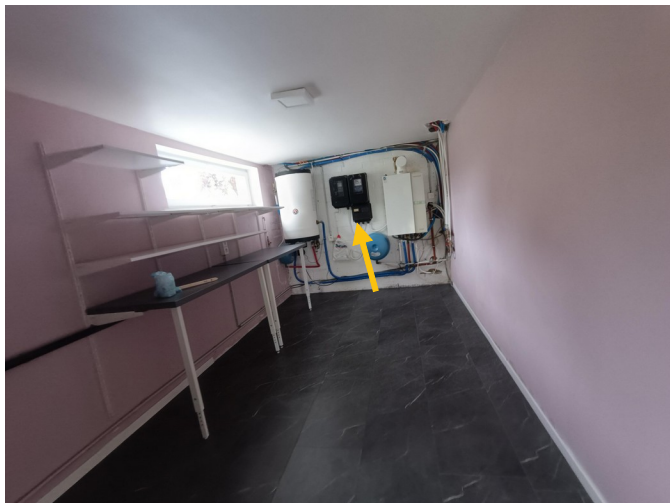
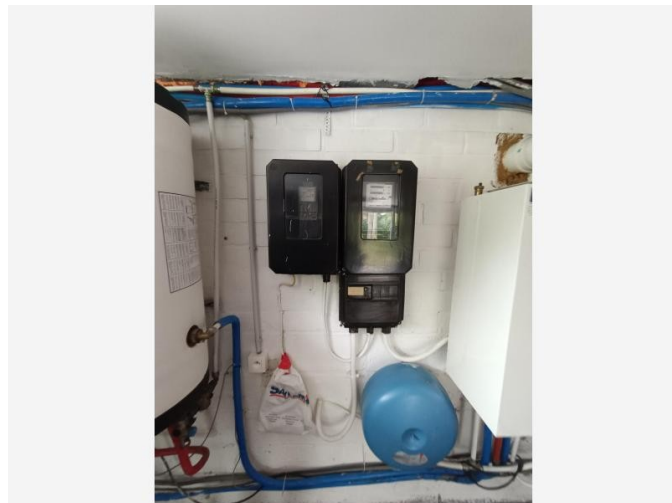
Fiche 1: Bakeliet toep.(schakelaars-stopcontacten-verdeeldozen-radiatorknoppen)

Asbestmateriaal

Het asbestmateriaal valt onder de mijlpaal van 2040.

Eindbeoordeling materiaalrisico	Laag materiaalrisico en/of verlaagde kans op vezelvrijgave
---------------------------------	--

Gebondenheid	Categorie 1: hechtgebonden in oorsprong
Asbestsoort (vezeltype)	Crocidoliet aanwezig
Asbestconcentratie	Laag (< 50%)
Afschermingsgraad van het gehele materiaal	Geheel of deels (ook) vrij aan de binnenlucht
Toestand van het materiaal	Onbeschadigd, niet verweerd

- Zorg voor een veilig beheer. Vermijd het beschadigen van het asbestmateriaal. Controleer de toestand jaarlijks op wijzigingen.
- Voer bijkomende staalname(s) uit.

- Eenvoudige handelingen: mag via doe-het-zelf of door werknemer(s) met opleidingsattest eenvoudige handelingen
Schakelaars, stopcontacten en andere gelijkaardige toepassingen kunnen eenvoudig losgeschroefd worden --> EH doe-het-zelf.

Standaard dragen van de nodige wegwerp beschermingsmiddelen FFP 3 masker , handschoenen en tyvec CAT III type 5-6

Verpak in plastic afvalzak en af te voeren naar het containerpark als hechtgebonden asbestafval.

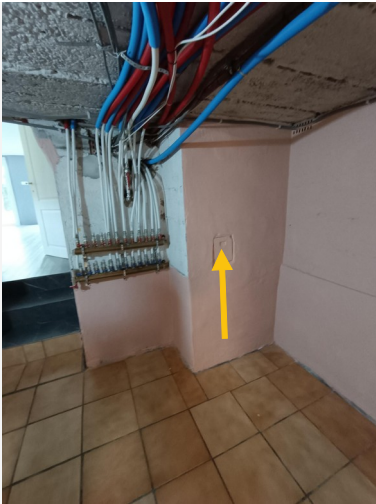
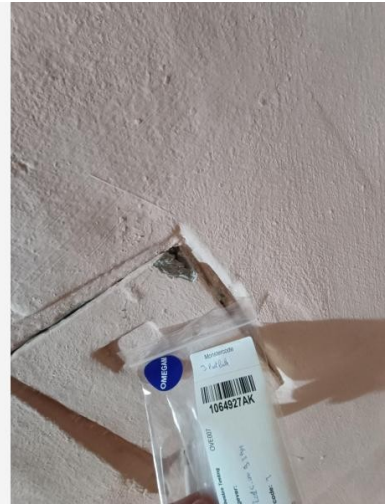
Het asbestmateriaal valt onder de mijlpaal van 2040.

Eindbeoordeling materiaalrisico	Zeer laag materiaalrisico en/of zeer lage kans op vezelvrijgave
---------------------------------	---

Gebondenheid	Categorie 1: hechtgebonden in oorsprong
Asbestsoort (vezeltype)	Amfibool aanwezig, uitgezonderd crocidoliet
Asbestconcentratie	Laag (< 50%)
Afschermingsgraad van het gehele materiaal	Niet stootvaste afscherming
Toestand van het materiaal	Onbeschadigd, niet verweerd

#	Type	Referentie	Resultaat
2.1	Puntmonster	3	Amosiet, Chrysotiel

Beschrijving	Roetluik
Omgeving	Grenst aan binnen- en buitenlucht
Primaire drager	HVAC infrastructuur en uitrusting
Asbestmateriaal	Brandwerende afsluiting (prefab geheel) - Luik
Bindmiddel van asbestmateriaal	Cement
Gebondenheid op basis van bindmiddel	Hecht
Hoeveelheid (gewicht - aantal)	<ul style="list-style-type: none">• 1,00 kg - 1 stuk
Totaal gewicht	1,00 kg
Eenvoudig bereikbaar	Ja
Bevestigingswijze	<ul style="list-style-type: none">• Geklemd
Identificatiemethode	Vaststelling met monstername
Destructieve handeling voor identificatie	Nee
Opmerking	De vermelde oppervlaktes, diktes, gewichten en volumes betreffen een beredeneerde schatting. Er worden geen rechten verleend aan deze oppervlaktes/diktes/volumes.

- Zorg voor een veilig beheer. Vermijd het beschadigen van het asbestmateriaal. Controleer de toestand jaarlijks op wijzigingen.

- Eenvoudige handelingen: mag via doe-het-zelf of door werknemer(s) met opleidingsattest eenvoudige handelingen
EH via doe-het zelf

Het roetluikje kan voorzichtig uitgeschoven of losgebeiteld worden, extra bevochtigen om stof te voorkomen

Standaard dragen van de nodige wegwerp beschermingsmiddelen FFP 3 masker, handschoenen en tyvec CAT III type 5-6

Verpakken in plastic folie en afvoeren naar het containerpark als hechtgebonden asbestafval.

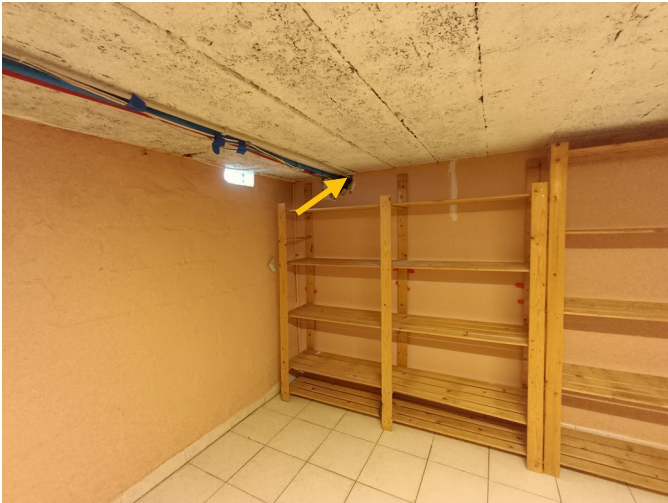
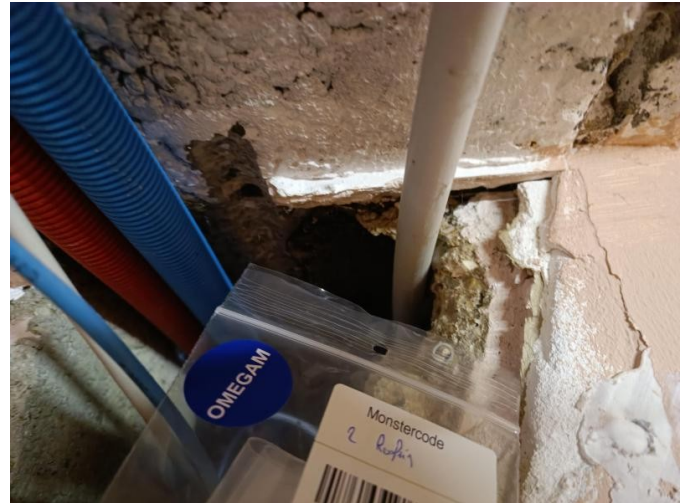
Fiche 6: Roofing tussen muur en plafond kelder

Geen asbest

#	Type	Referentie	Resultaat
6.1	Puntmonster	2	Geen asbest

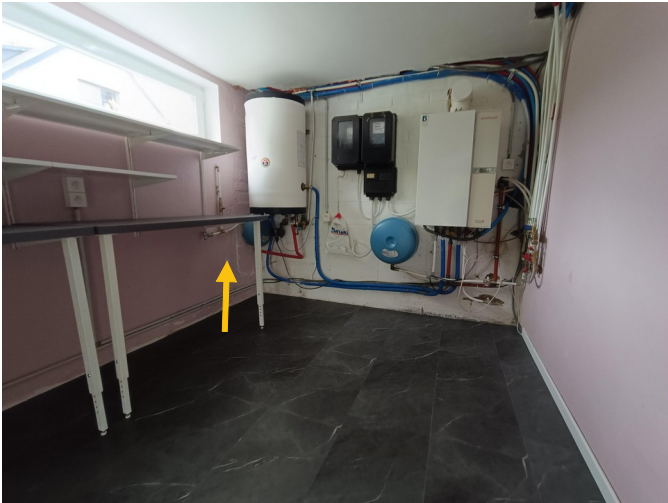
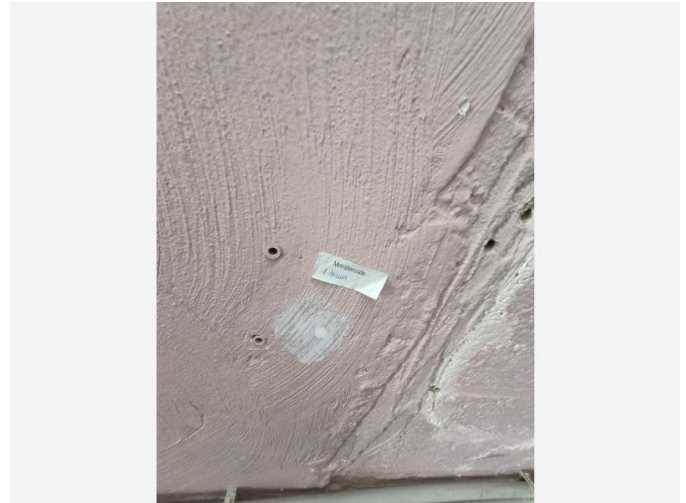
Fiche 7: Muurpleister

Geen asbest

#	Type	Referentie	Resultaat
7.1	Mengmonster	1	Geen asbest
