# Asbestinventarisatetest

Brusselsestraat 214/0101, 3000 Leuven

Attestnummer : 20250325-000262.000

Uitgegeven op : 25.03.2025

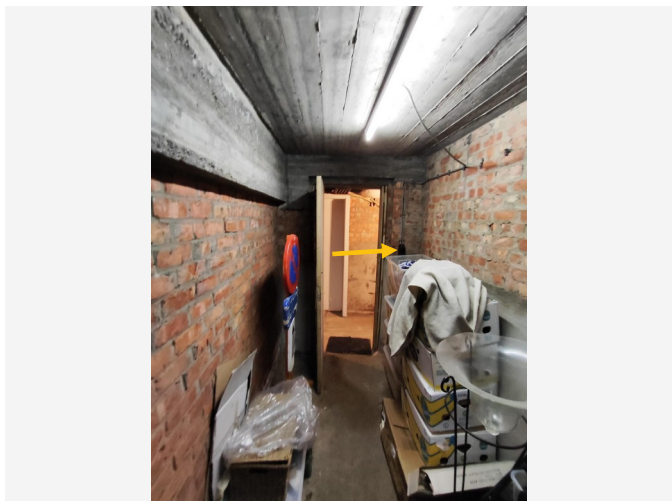
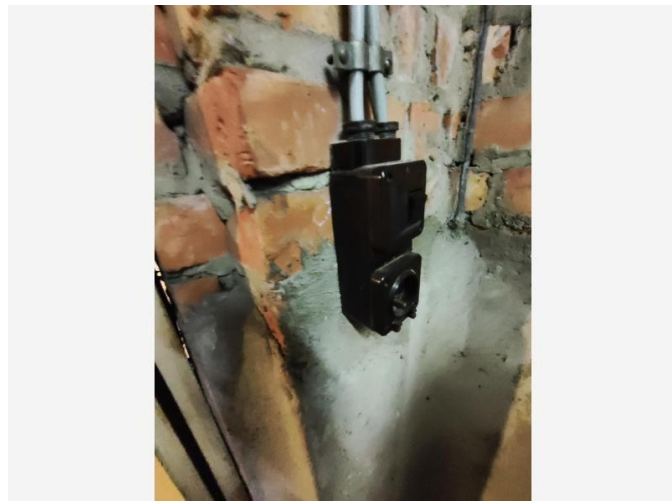
# Fiche 1: Bakeliet toep.(schakelaars-stopcontacten-verdeeldozen-radiatorknoppen)

Het asbestmateriaal valt onder de mijlpaal van 2040.

Eindbeoordeling materiaalrisico	Laag materiaalrisico en/of verlaagde kans op vezelvrijgave
---------------------------------	--

<b>Gebondenheid</b>	Categorie 1: hechtgebonden in oorsprong
<b>Asbestsoort (vezeltype)</b>	Crocidoliet aanwezig
<b>Asbestconcentratie</b>	Laag (< 50%)
<b>Afschermingsgraad van het gehele materiaal</b>	Geheel of deels (ook) vrij aan de binnenlucht
<b>Toestand van het materiaal</b>	Onbeschadigd, niet verweerd

- Zorg voor een veilig beheer. Vermijd het beschadigen van het asbestmateriaal. Controleer de toestand jaarlijks op wijzigingen.

- Eenvoudige handelingen: mag via doe-het-zelf of door werknemer(s) met opleidingsattest eenvoudige handelingen  
Schakelaars, stopcontacten en andere gelijkaardige toepassingen kunnen eenvoudig losgeschroefd worden --> EH doe-het-zelf. Afgesloten of verzegelde kast --> EH opgeleid technieker personeel 8u basisopleiding asbest.

Tellerkast : De toepassing dient verwijderd te worden door de netbeheerder, vermoedelijk word dit uitgevoerd wanneer de oude meterkast vervangen word door een digitale meter.

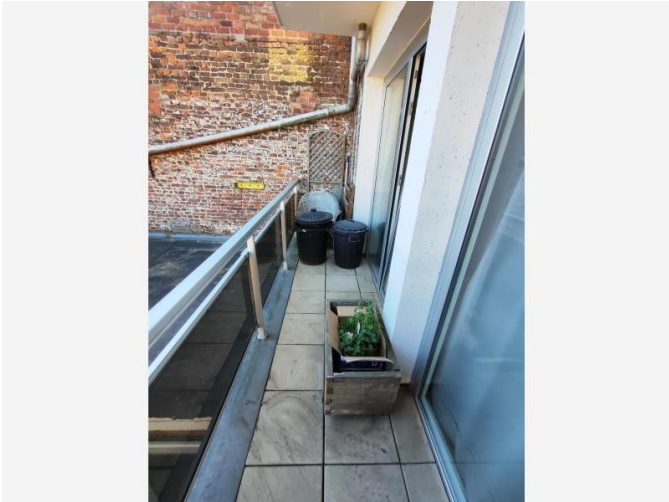
## Fiche 2: Dakbedekking balkons niet zichtbaar (materiaal onbekend)

**Reden:** Er is geen volledige risicobeoordeling mogelijk

De afwerking van de dakbedekking van de balkons kon niet gecontroleerd worden omdat deze betegeld zijn. Het gebruikte materiaal is niet vast te stellen. Er kan bijgevolg niet geconcludeerd worden of debalkons werden afgewerkt met asbestverdachte bitumen. Extra controle/staalname is aangewezen bij renovatiewerken.

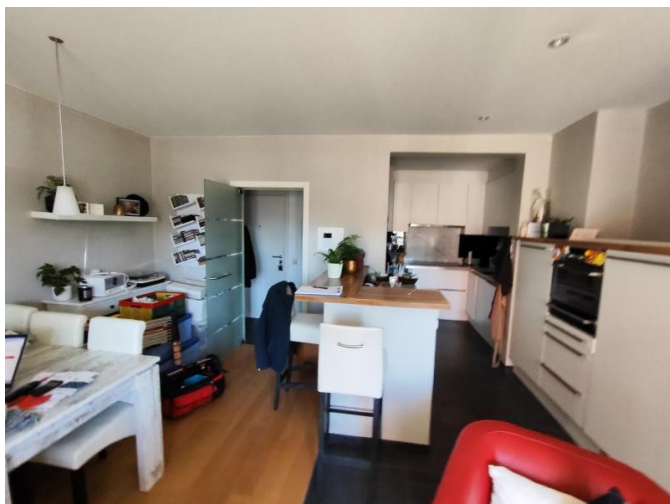
Het is niet gekend of er pleisterwerk aanwezig is onder de valse plafonds, te controleren bij werken. Bij renovatiewerken in het oog te houden of er geen asbestverdachte lagen aanwezig zijn.

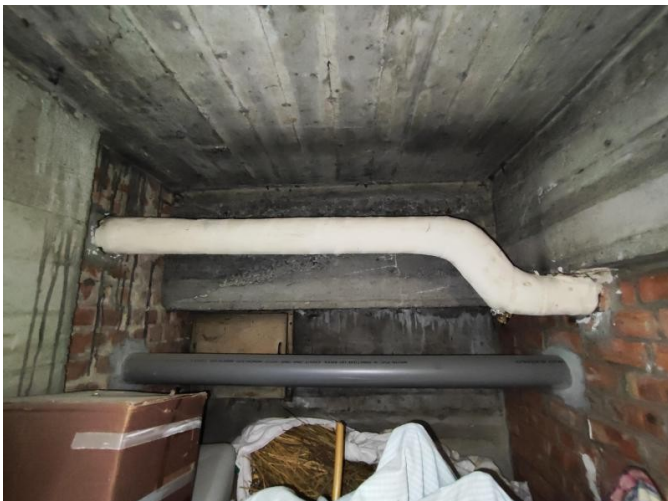
## Fiche 4: Leidingisolatie behoort tot de gemeenschappelijke delen.

De leidingisolatie in de stockageruimte behoort toe tot de gemeenschappelijke delen. Leidingisolatie is een asbestverdacht materiaal.

Meld schade bij de VME /syndicus van het gebouw. Informatie / resultaten van deze toepassing kan u raadplegen/opvragen in het asbestattest gemeenschappelijke delen (indien beschikbaar)

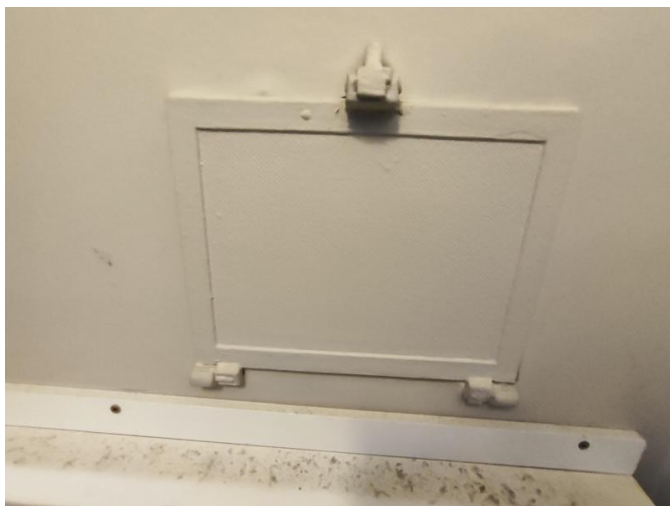
Aan de voordeur is er een doorgeefluikje zichtbaar dat is toegemaakt en geschilderd. Op het eerste zicht lijkt het te gaan over een metalen luikje. Bij renovatiewerken/verwijdering dient dit verder gecontroleerd te worden.

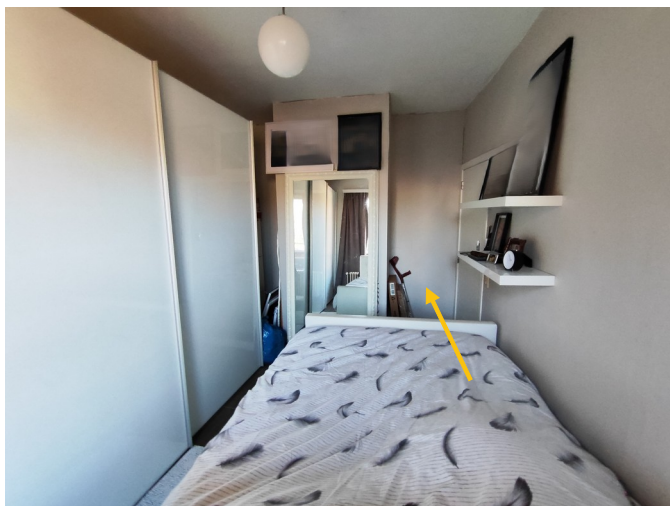
Het is niet gekend of er pleisterwerk aanwezig is achter de valse wanden, te controleren bij werken. Bij renovatiewerken in het oog te houden of er geen asbestverdachte lagen aanwezig zijn.

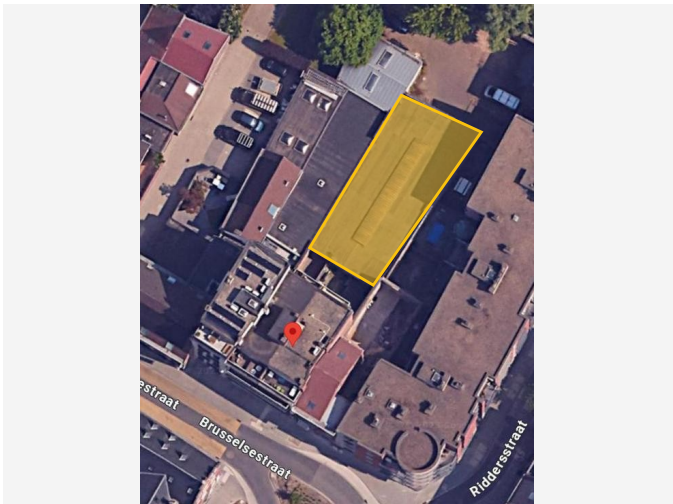
# Fiche 7: Roofing plat dak behoort tot de gemeenschappelijke delen

Op het plat dak boven de overdekte garage, waar de auto staanplaats zich bevindt ligt roofing.

Volgens het inspectieprotocol is een monsternamen van roofing verplicht om dit te identificeren als niet-asbesthoudend.

Roofing van een appartementsgebouw of garages in serie behoort tot de gemeenschappelijke delen.

De dakbedekking (roofing) zal gecontroleerd en beschreven worden in het asbestattest van de GD.

Bij werken of schade dit melden bij de gebouwbeheerder

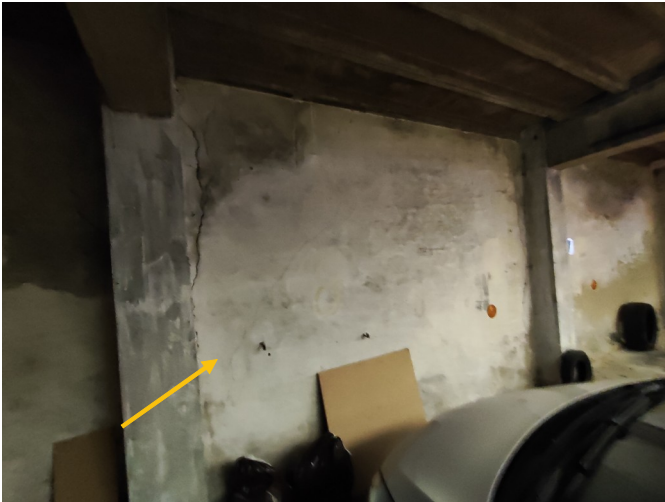
## Fiche 8: Muurcementering aan auto staanplaats (gemeenschappelijke delen)

Aan de auto staanplaats is er muurcementering zichtbaar tegen de buitenwand, deze loopt helemaal door tegen de rechtergevel van de overdekte garage. Deze behoort toe tot de gemeenschappelijke delen van het gebouw en zal dus ook in dat asbestattest worden opgenomen en bemonsterd.

Meld schade bij de VME /syndicus van het gebouw. Informatie / resultaten van deze toepassing kan u raadplegen/opvragen in het asbestattest gemeenschappelijke delen (indien beschikbaar)

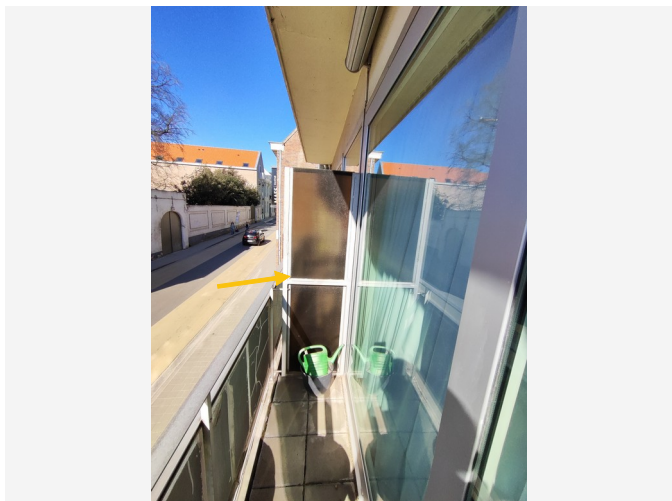
## Fiche 9: Mastiek tussen aluminium kader tussenschot balkon (gemene delen)

De mastiek tussen het aluminium kader en glas van het tussenschot op het balkon aan de voorgevel werd gecontroleerd en als asbestverdacht bevonden. Doch hoort dit tussenschot tot de gemeenschappelijke delen van het gebouw en zal dan ook in dat asbestattest worden opgenomen en bemonsterd. Meld schade bij de VME /syndicus van het gebouw. Informatie / resultaten van deze toepassing kan u raadplegen/opvragen in het asbestattest gemeenschappelijke delen (indien beschikbaar)

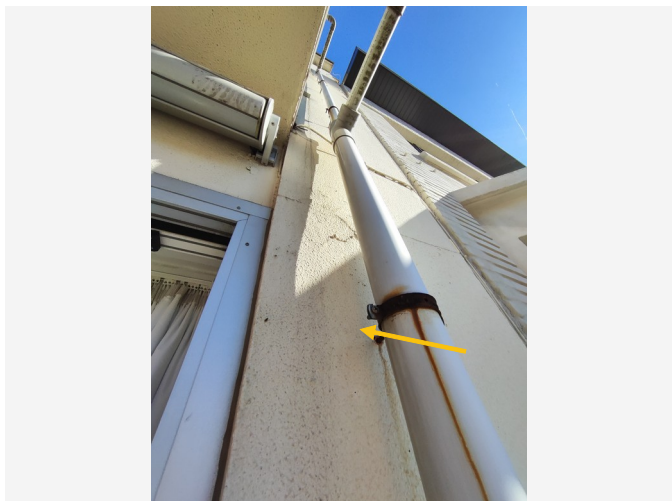
# Fiche 10: Crepi voorgevel behoort toe tot de gemeenschappelijke delen

Crepi tegen de voorgevel behoort toe tot de gemeenschappelijke delen van het gebouw en zal dus ook in dat asbestattest worden opgenomen en bemonsterd.

Meld schade bij de VME /syndicus van het gebouw. Informatie / resultaten van deze toepassing kan u raadplegen/opvragen in het asbestattest gemeenschappelijke delen (indien beschikbaar)

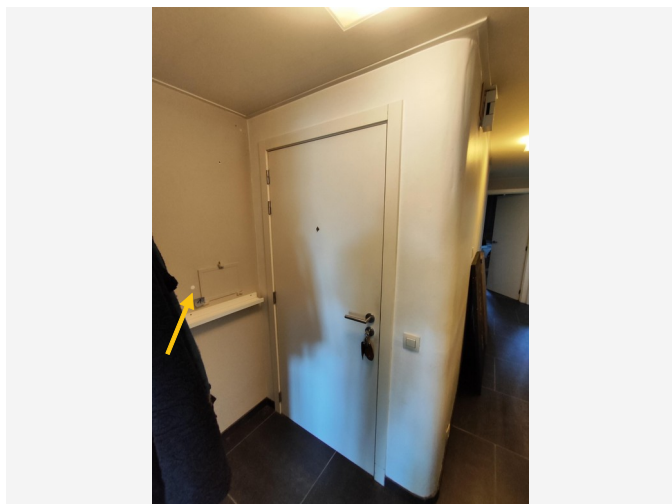
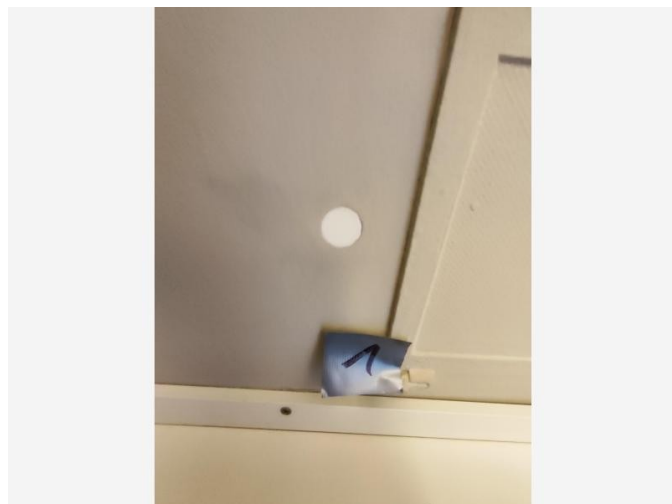
Geen asbest

#	Type	Referentie	Resultaat
11.1	Mengmonster	1	Geen asbest

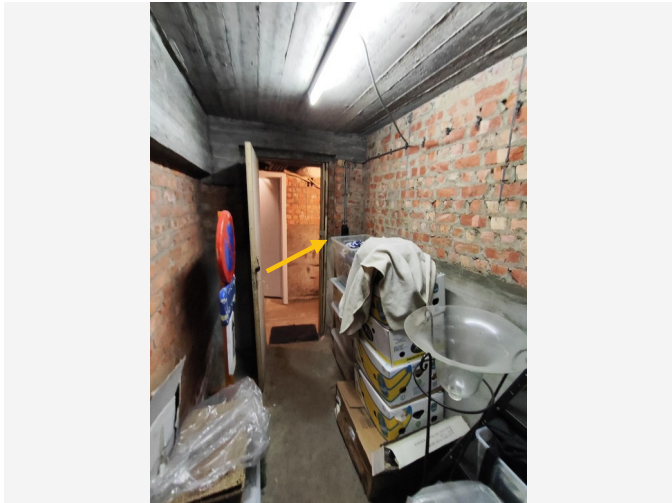
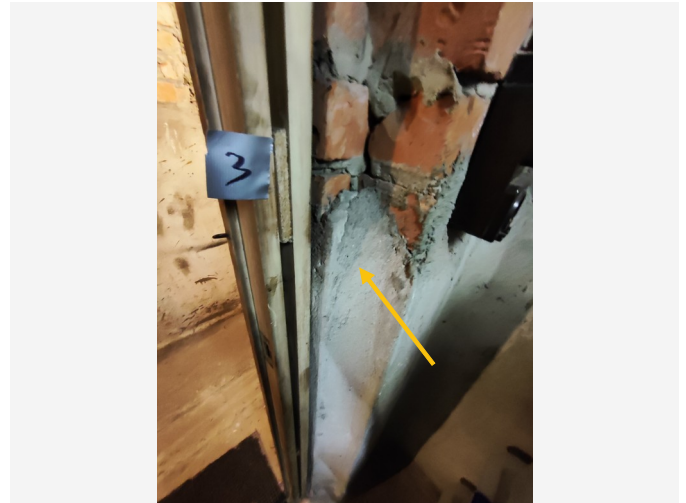
Geen asbest

#	Type	Referentie	Resultaat
12.1	Puntmonster	3	Geen asbest

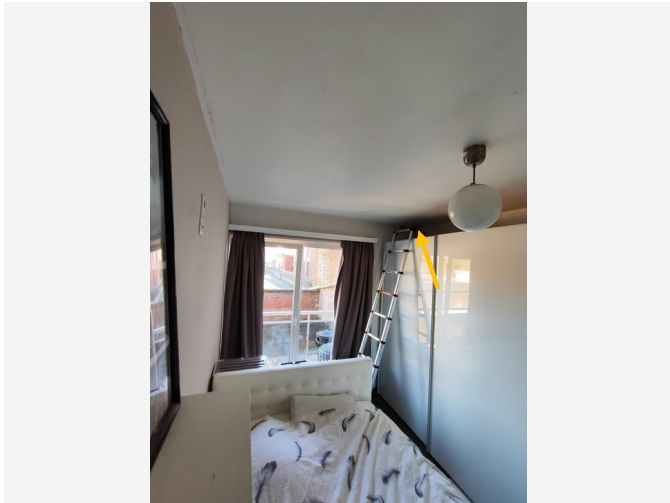
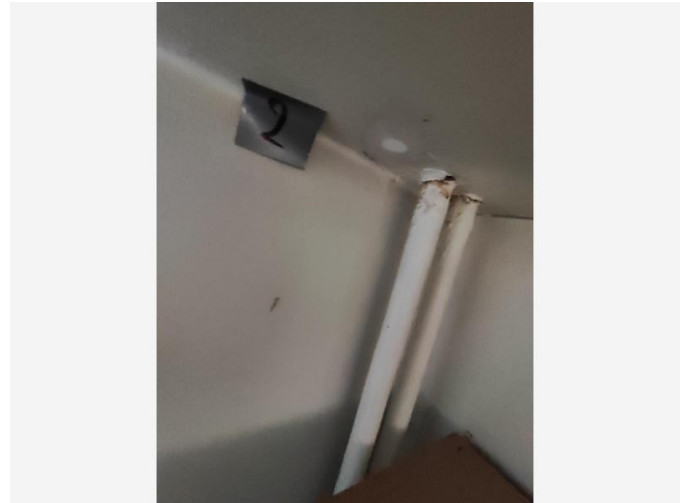
## Fiche 13: Pleisterwerk plafond

Geen asbest

#	Type	Referentie	Resultaat
13.1	Mengmonster	2	Geen asbest
