# Asbestinventarisatetest

Lod. van Veltemstraat 51B, 3020 Herent

Attestnummer : 20251007-000443.000

# Zone 1: Appartement

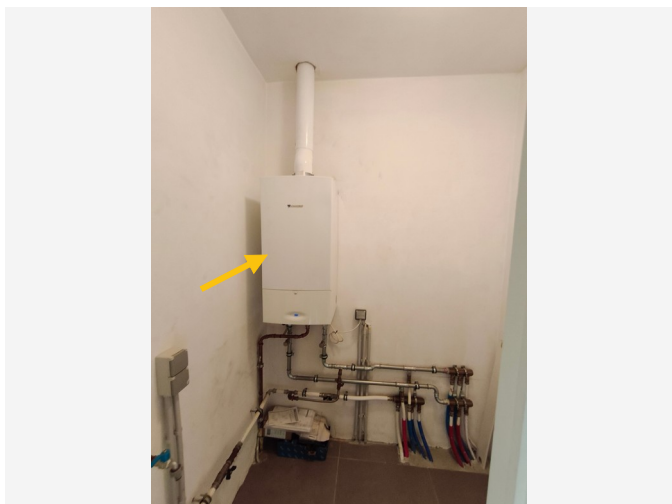
De CV ketel werd gecontroleerd( bwj na 2001 ) en is niet asbest verdacht geen risico bouwjaar.

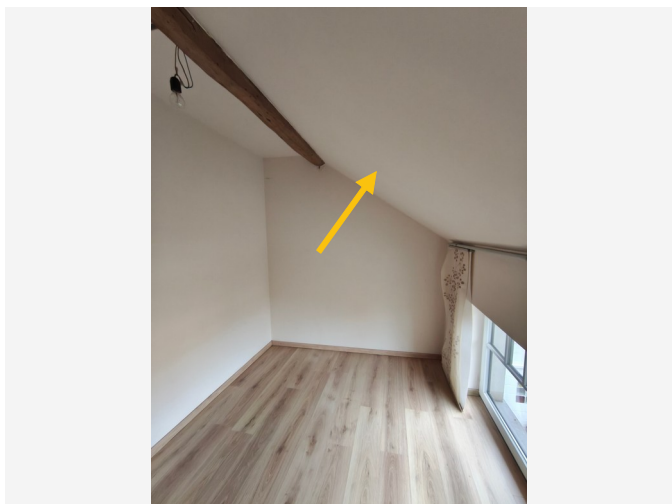
Alle plafonds zijn afgewerkt met valse plafonds in plaatmateriaal. Het is niet duidelijk of er pleisterwerk of ander verdacht asbestmateriaal aanwezig is achter deze valse plafonds, het is aangewezen om bijkomend onderzoek uit te voeren bij werken. Het plafond bestaat uit gipsplaten. Deze zijn niet-asbestverdacht. Zonder destructieve handeling is het niet mogelijk om na te gaan of er asbesthoudende materialen aanwezig zijn achter de plafondafwerking. Als bij sloop of renovatie blijkt dat er boven dit plafond nog pleisterwerk aanwezig is, moet dit bemonsterd worden.

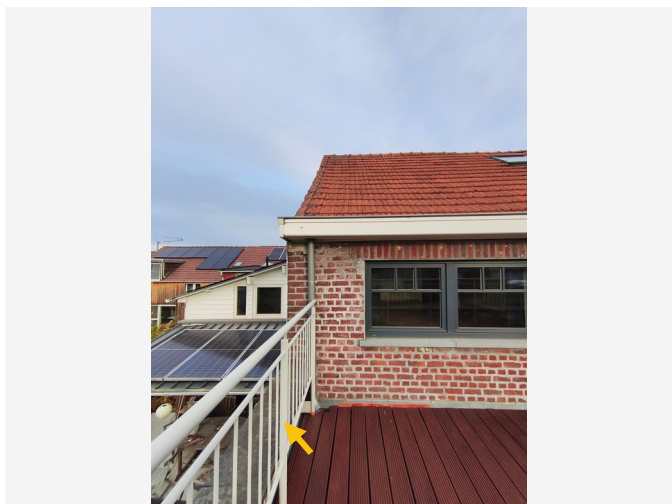
Deze dekstenen zijn vervaardigd uit beton. Deze zijn niet asbest-verdacht.

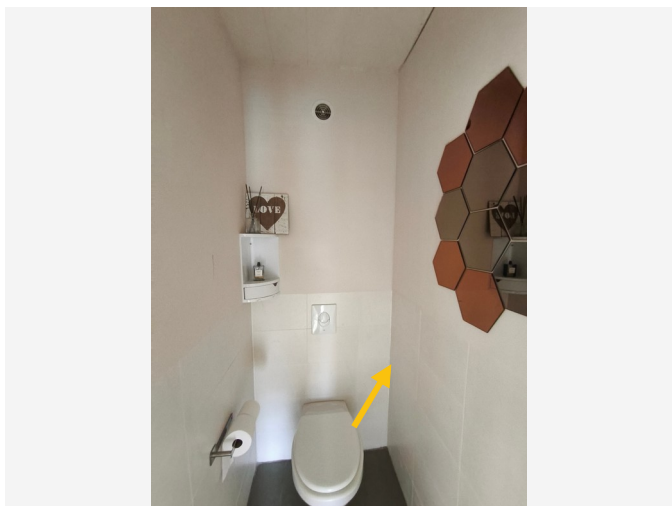
In het inspectieprotocol is een monstername van tegellijm verplicht om dit te identificeren als niet-asbesthoudend. Er waren geen facturen ter beschikking die bevestigen dat de tegels na 2001 waren geplaatst. Er waren geen bestaande beschadigingen aan de wandtegels om de lijm voldoende te kunnen inspecteren. Om dit af te toetsen is het aangewezen om bij eventuele renovatiewerken aan de tegels verder onderzoek/staalname te laten uitvoeren ter controle.

In uitzonderlijke gevallen kan de lijm waarmee deze zijn vastgehecht asbesthoudend zijn. Gezien het een niet destructief

onderzoek betreft, werd er geen staal genomen. Bij afbraak van deze tegels, is het aangewezen deze lijm laag te laten analyseren op de aanwezigheid van asbest.

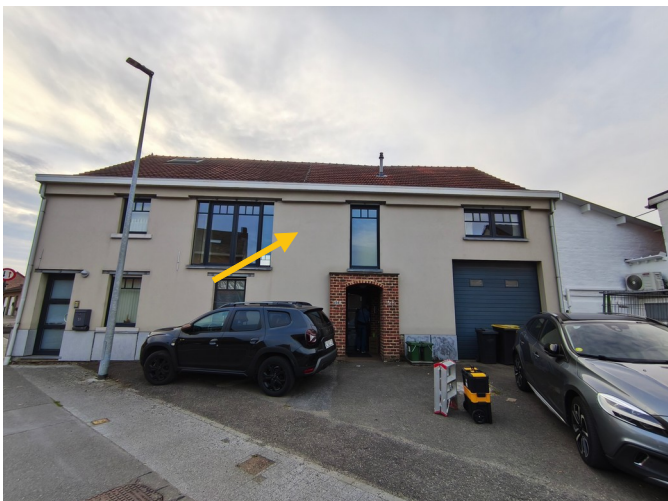
# Fiche 5: Crepi gevels behoort tot de gemeenschappelijke delen

Tegen de gevel van het gebouw werd een crepilaag aangebracht. In het inspectieprotocol is een monsternamen van crepi verplicht om dit te identificeren als niet-asbesthoudend.

De crepi behoort tot de gemeenschappelijke delen van het gebouw en zal dus ook in dat asbestattest worden gecontroleerd, beschreven en bemonsterd. Bij werken of schade dit melden bij de gebouwbeheerder.

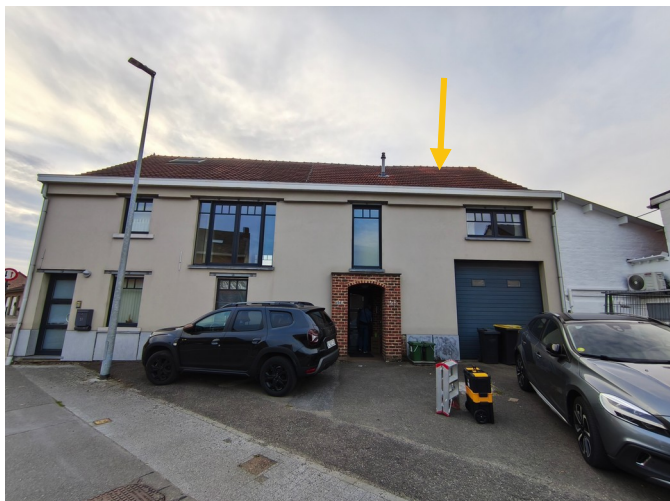
## Fiche 6: Dak/onderdak behoort tot de gemeenschappelijke delen

Het dak en onderdak van het appartement behoort bij de gemeenschappelijke delen van het appartementsgebouw en dus niet tot dit inspectiegebied.

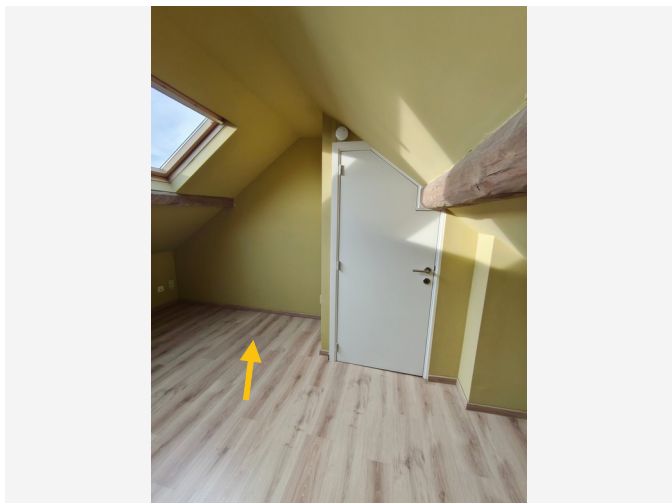
# Fiche 7: Zolderverdieping bevat geen asbestverdachte materialen

De bovenste verdieping werd gecontroleerd, er werden geen asbest-verdachte materialen gezien.

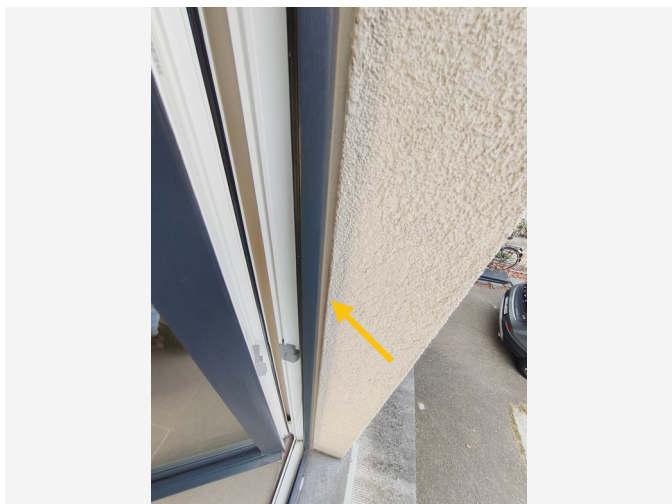
De kit werd gecontroleerd en als niet-asbesthoudend beschouwd. (zacht en elastisch).

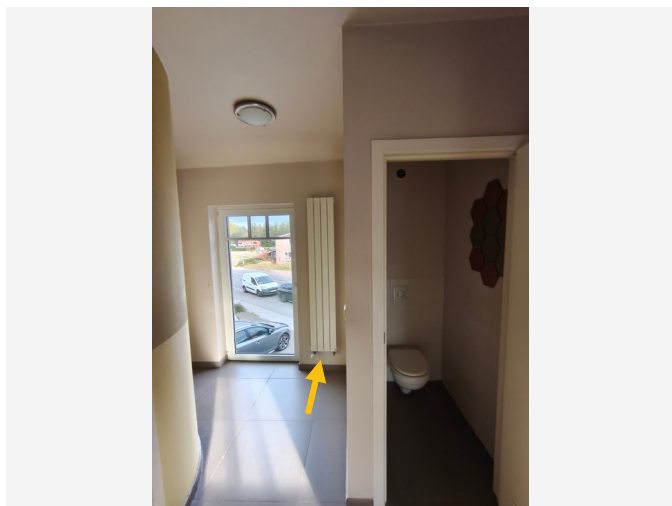
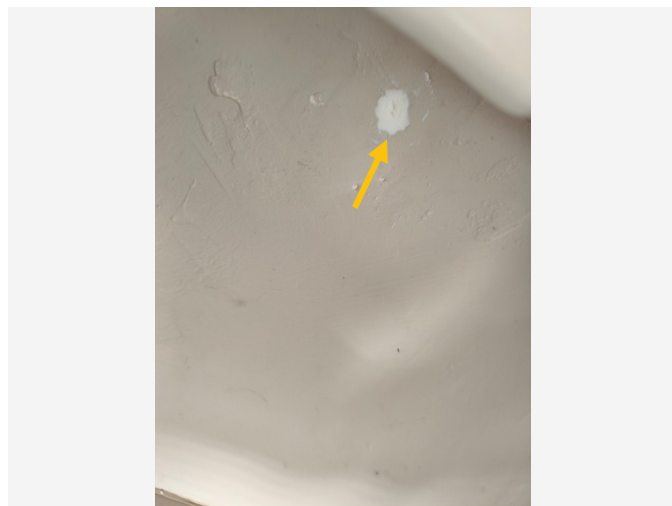
Geen asbest

#	Type	Referentie	Resultaat
9.1	Mengmonster	1	Geen asbest
