# Asbestinventarisatetest

Schoonaardestraat 175, 3078 Kortenberg

Attestnummer : 20241022-000005.000

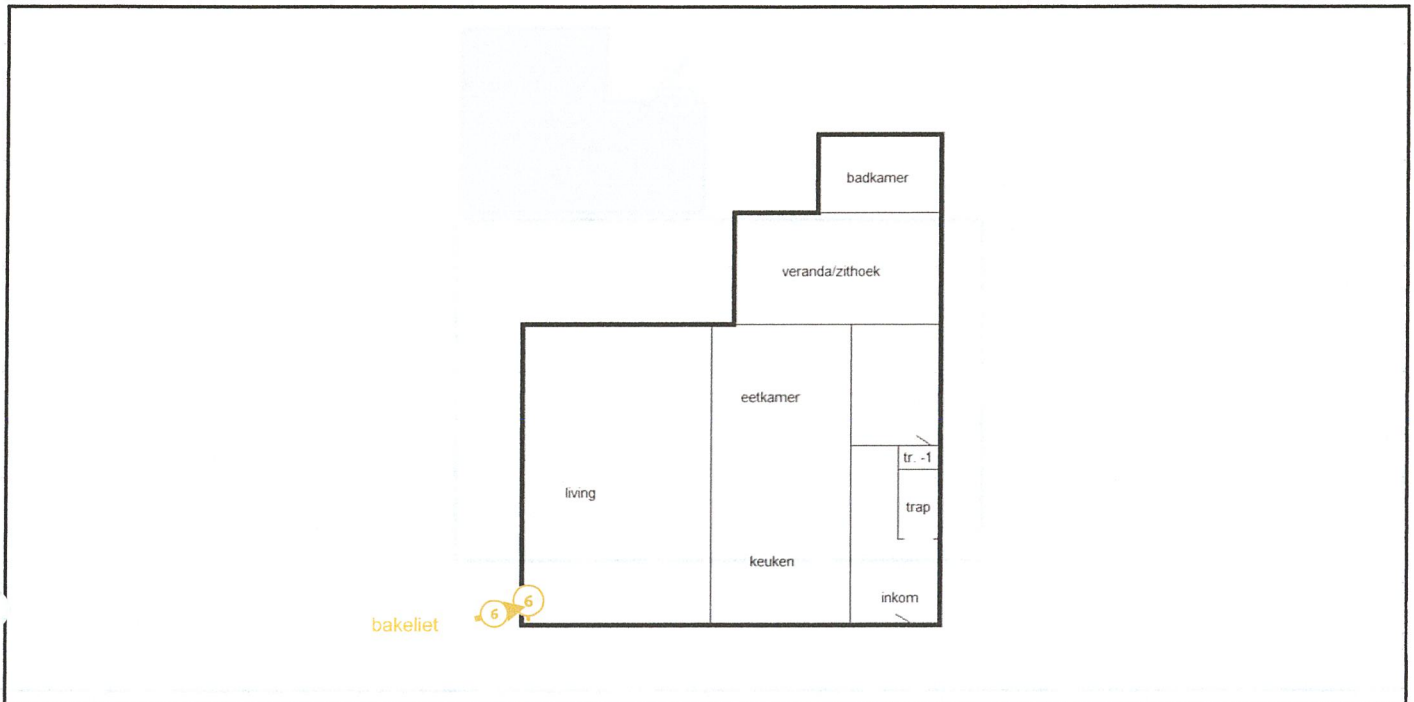
## Plan 1.2: Schets woning glv

| Beschrijving | Type | Actie |
|---|---|---|
| 6. bakeliet meterkast | Asbestmateriaal | Zorgvuldig beheren |

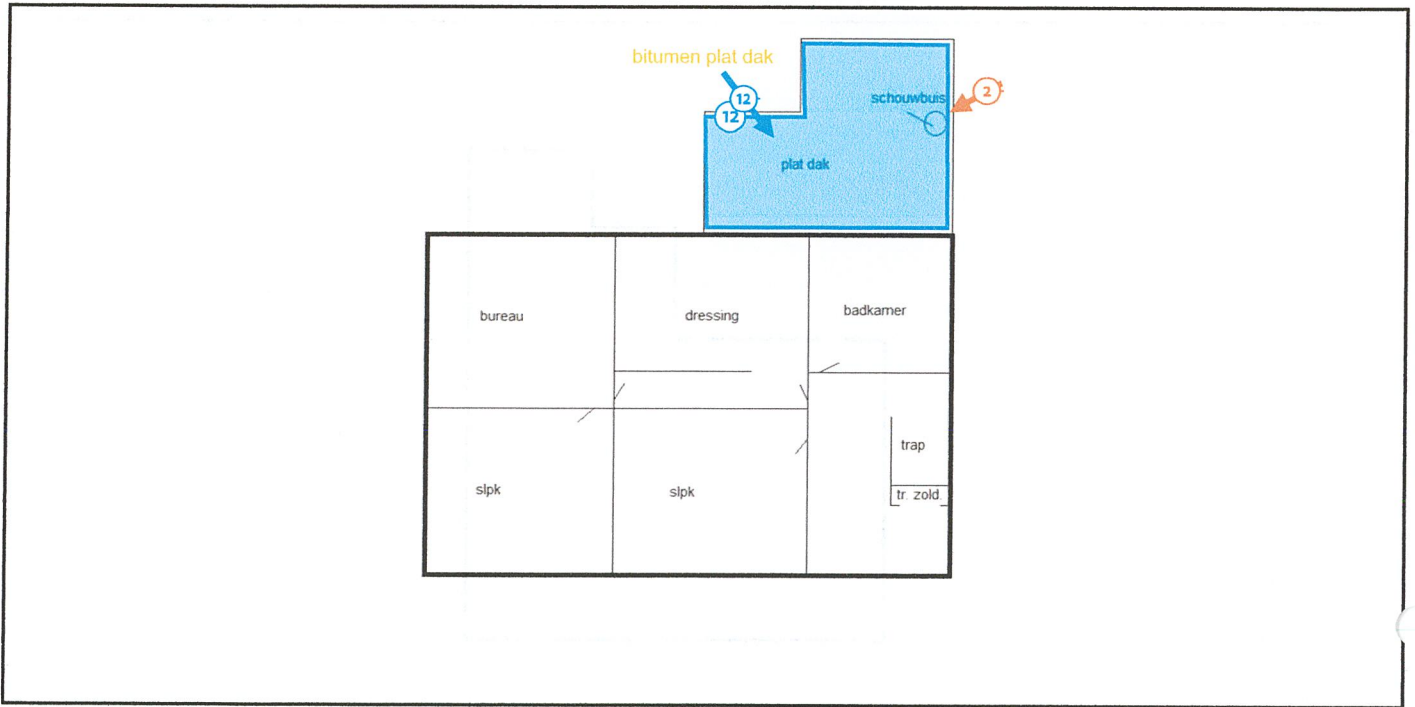
# Plan 1.3: Schets woning +1

| Beschrijving | Type | Actie |
|---|---|---|
| 2. schouwbus | Asbestmateriaal | <a href="#">Verwijderen</a> |

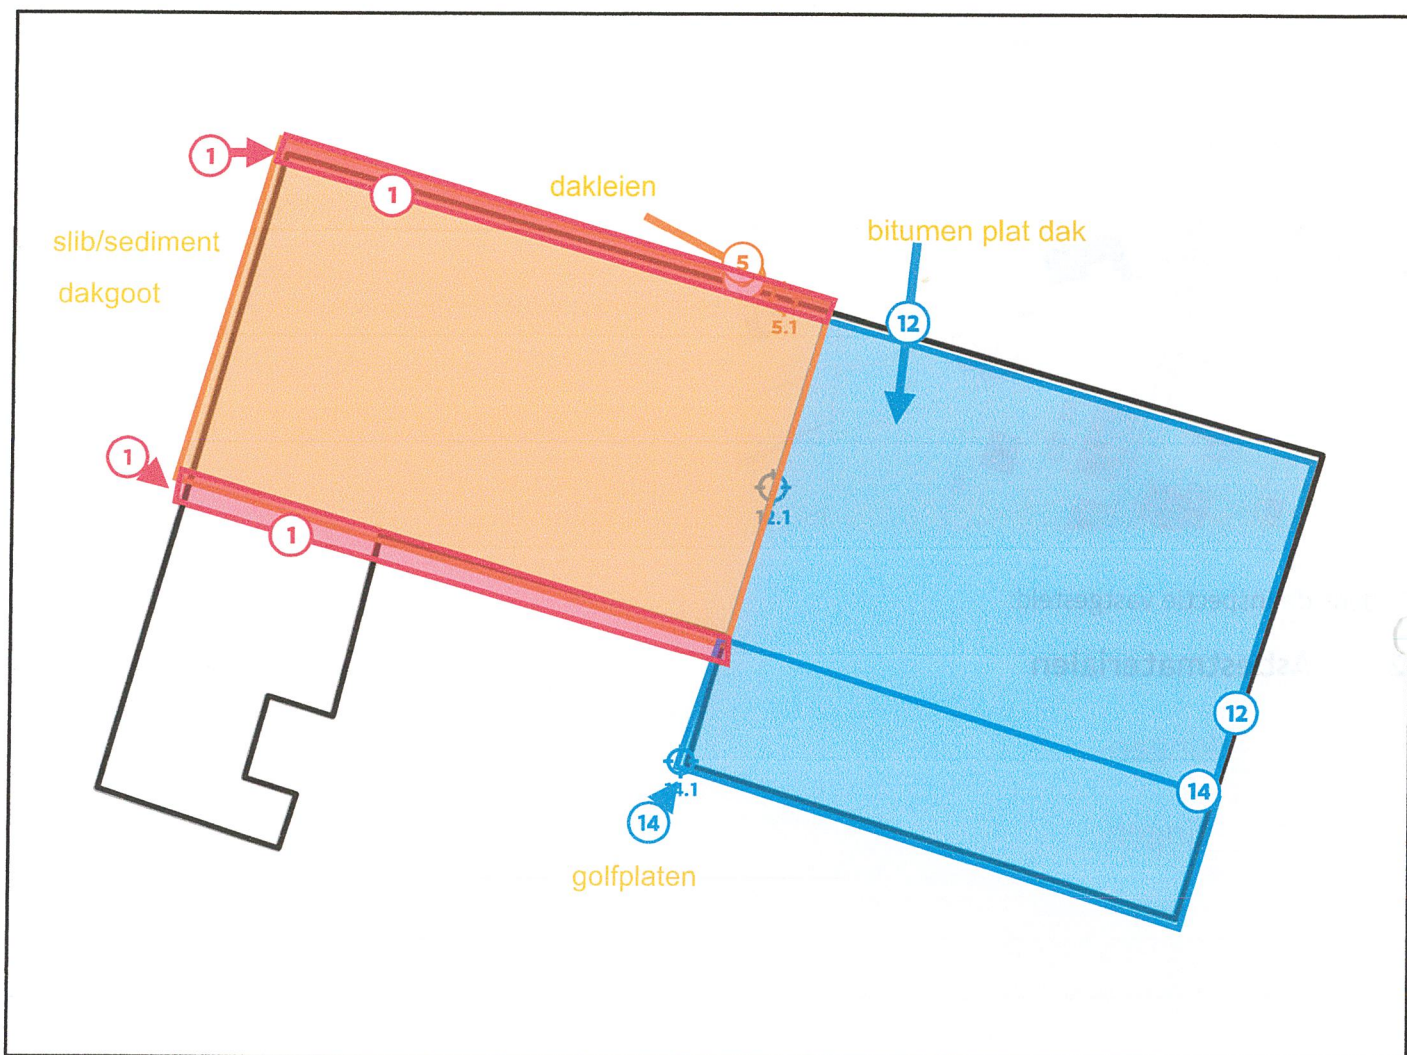
## Plan 2.1: Hangaar plan

| Beschrijving | Type | Actie |
|---|---|---|
| 1. slib/sediment dakgoot | Asbestmateriaal | Dringend verwijderen |
| 5. dakleien (hangaar) | Asbestmateriaal | Verwijderen |

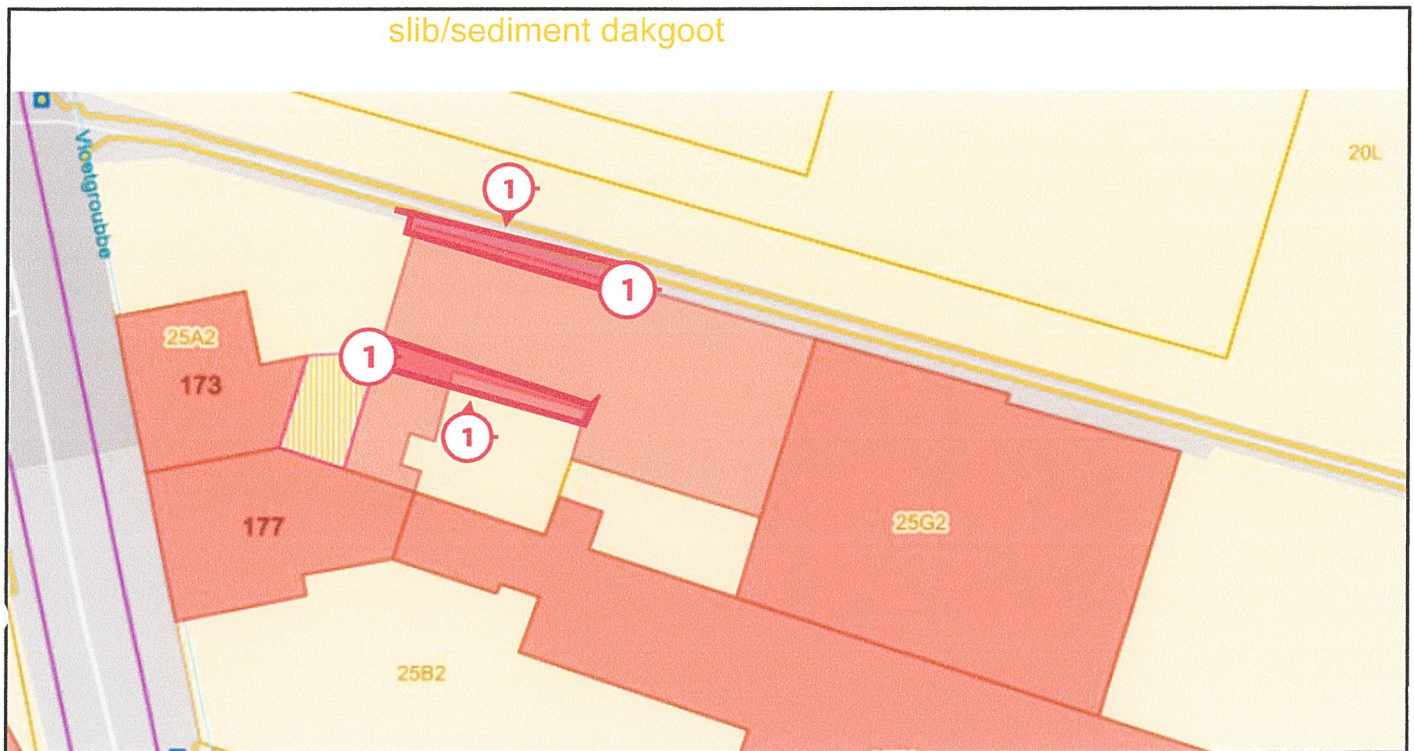
## Plan 4.1: Vaststellingen buiten de constructies

| Beschrijving | Type | Actie |
|---|---|---|
| 1. slib/sediment dakgoot | Asbestmateriaal | Dringend verwijderen |

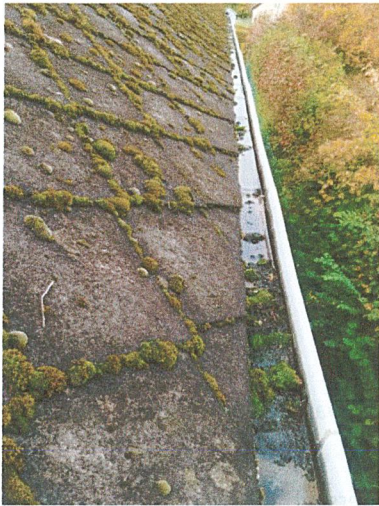
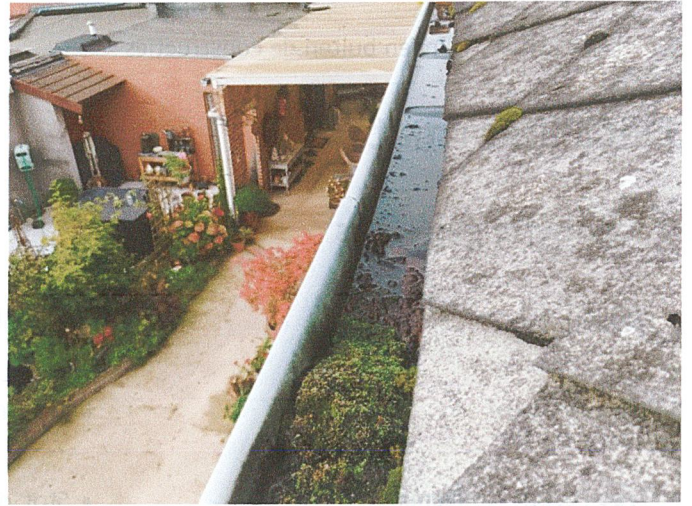
# Fiche 1: slib/sediment dakgoot

Asbestmateriaal - afvalstof

Het asbestmateriaal valt onder de mijlpaal van 2040.

**Dringend verwijderen**

| Type afvalstof | Betreft resten (contaminatie) van verwerking of beschadiging |
| Type resten (contaminatie) | <ul style="list-style-type: none"> <li>Stof, deeltjes &lt; 4 mm, flinters, gruis (los, opliggend)</li> </ul> |
| Bron van de resten | Dakleien. |
| Gebondenheid resten | Niet hecht |

- Verwijder het asbestafval.
- Voer bijkomende staalname(s) uit.

- Eenvoudige handelingen: mag via doe-het-zelf of door werknemer(s) met opleidingsattest eenvoudige handelingen  
Het slib kan voorzichtig uitgescheept worden, extra te bevochtigen om stof te voorkomen + dragen van de nodige beschermingsmiddelen (mondmasker ffp3, handschoenen, tyvec). Verpakken in plastic folie en afvoeren naar het containerpark. De dakgoot grondig reinigen met water of indien beschadigd ook verwijderen.

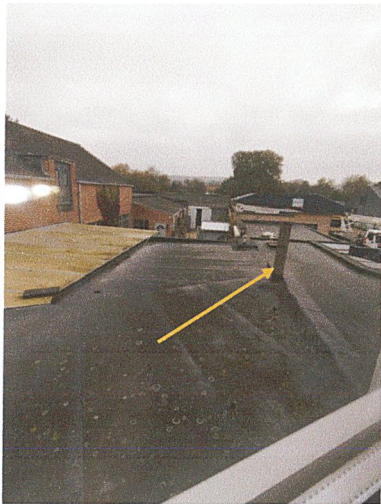
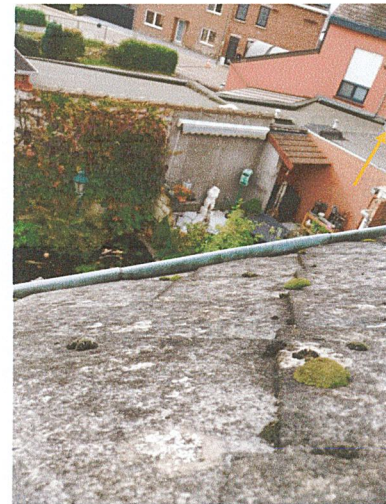
Het asbestmateriaal valt onder de mijlpaal van 2034.

Verwijderen

| Eindbeoordeling materiaalrisico | Verhoogd materiaalrisico en/of verhoogde kans op vezelvrijgave |

| Asbestsoort (vezeltype) | Crocidoliet aanwezig |
| Toestand van het materiaal | Licht beschadigd, licht verweerd. Intact calciumsilicaatmateriaal of categorie III 'gebondenheid' |

| Asbestmateriaal | Rookgaskanaal |

- Verwijder dit asbestmateriaal zo snel mogelijk. Volg de toestand goed op.
- Voer bijkomende staalname(s) uit.

- Eenvoudige handelingen: mag via doe-het-zelf of door werknemer(s) met opleidingsattest eenvoudige handelingen  
De bus kan voorzichtig losgebeiteld worden , extra bevochtigen om stof te voorkomen + dragen van de nodige beschermingsmiddelen (mondmasker ffp3, handschoenen,tyvec ) Bij de gemeente/containerpark afsluitzakken halen om dubbel in te pakken en af te voeren naar het containerpark als hechtgebonden asbestafval.

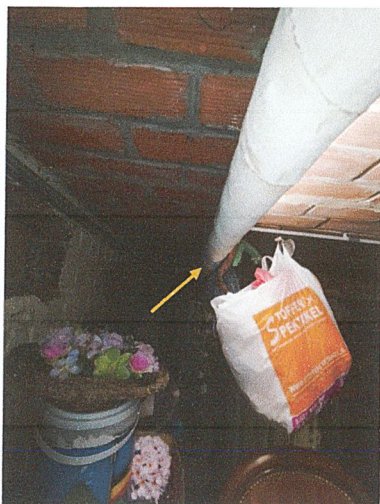
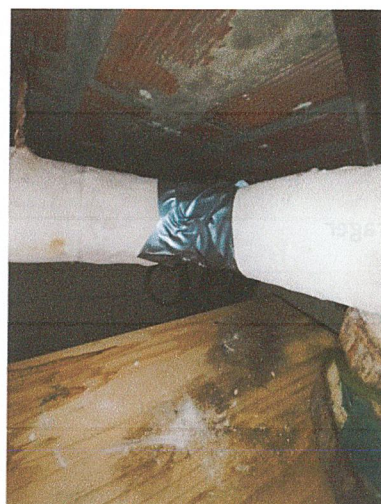
Het asbestmateriaal valt onder de mijlpaal van 2034.

Verwijderen

| Eindbeoordeling materiaalisico | Verhoogd materiaalisico en/of verhoogde kans op vezelvrijgave |

| Gebondenheid | Categorie 2: niet-hechtgebonden met matrix |
| Asbestsoort (vezeltype) | Amfibool aanwezig, uitgezonderd crocidoliet |
| Asbestconcentratie | Hoog ( $\geq 50\%$ ) |
| Toestand van het materiaal | Licht beschadigd, licht verweerd. Intact calciumsilicaatmateriaal of categorie III 'gebondenheid' |

| # | Type | Referentie | Resultaat |
|---|---|---|---|
| 3.1 | Puntmonster | 004 | Chrysotiel, Amosiet |

| Beschrijving | leidingisolatie bocht |

- Verwijder dit asbestmateriaal zo snel mogelijk. Volg de toestand goed op.

- Hermetische zone (erkend asbestverwijderaer)  
Gipsisolatie wordt losgesneden van dragermateriaal (leiding), asbesthoudend gips zal gemakkelijk verbrossen en is losgebonden. Om geen asbestvezels te verspreiden naar de omgeving, dient dit in hermetische zone verwijderd te worden.
