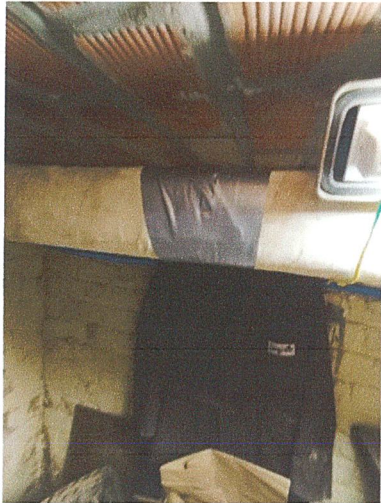
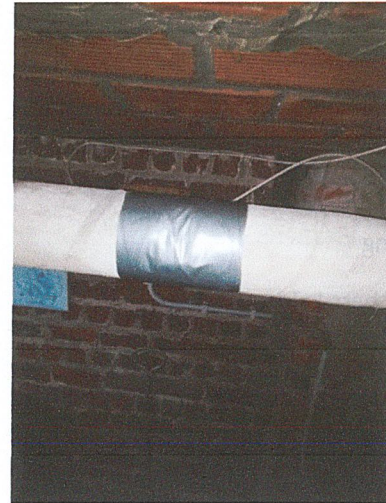
Gebondenheid	Categorie 2: niet-hechtgebonden met matrix
Asbestsoort (vezeltype)	Amfibool aanwezig, uitgezonderd crocidoliet
Asbestconcentratie	Hoog ($\geq 50\%$)
Afschermingsgraad van het gehele materiaal	Geheel of deels (ook) vrij aan de binnenlucht
Toestand van het materiaal	Licht beschadigd, licht verweerd. Intact calciumsilicaatmateriaal of categorie III 'gebondenheid'

#	Type	Referentie	Resultaat
4.1	Mengmonster	003	Chrysotiel, Amosiet

Beschrijving	leidingisolatie recht
Omgeving	Binnen
Primaire drager	HVAC infrastructuur en uitrusting
Asbestmateriaal	In-situ afwerkingslagen - Thermische isolatie
Bindmiddel van asbestmateriaal	Gips - kalk
Gebondenheid op basis van bindmiddel	Niet-hechtgebonden
Hoeveelheid (lengte - omtrek - dikte - aantal)	• 9,50 m - 60,00 cm - 1,00 cm - 1 stuk
Totaal volume	0,057 m ³
Eenvoudig bereikbaar	Ja
Bevestigingswijze	• Verlijmd, ingegoten, versmeerd
Identificatiemethode	Vaststelling met monsternamen
Destructieve handeling voor identificatie	Nee

- Verwijder dit asbestmateriaal zo snel mogelijk. Volg de toestand goed op.

- Hermetische zone (erkend asbestverwijderaar)
Gipsisolatie wordt losgesneden van dragermateriaal (leiding), asbesthoudend gips zal gemakkelijk verbrokkelen en is losgebonden. Om geen asbestvezels te verspreiden naar de omgeving, dient dit in hermetische zone verwijderd te worden.

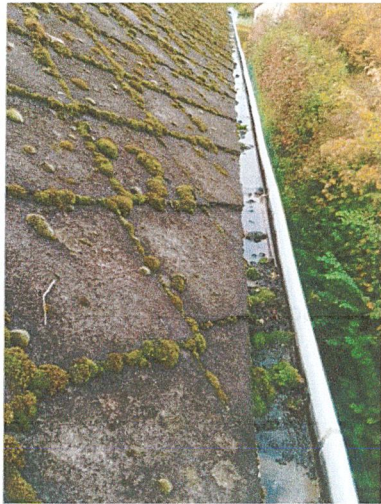
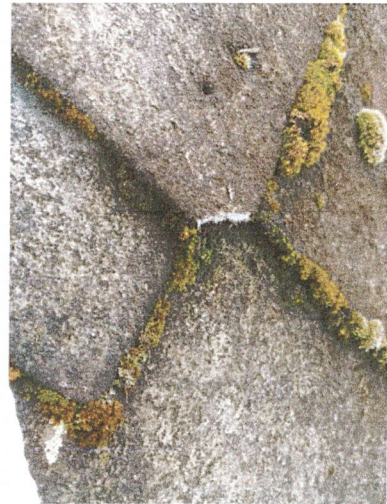
Verhoogd materiaalrisico en/of verhoogde kans op vezelvrijgave

Gebondenheid	Categorie 1: hechtgebonden in oorsprong
Asbestsoort (vezeltype)	Alleen chrysotiel
Asbestconcentratie	Laag (< 50%)
Afschermingsgraad van het gehele materiaal	Geheel of deels (ook) vrij aan de binnenlucht
Toestand van het materiaal	Matig beschadigd, matig verweerd

#	Type	Referentie	Resultaat
5.1	Puntmonster	007	Chrysotiel

Beschrijving	dakleien (hangaar)
Omgeving	Grenst aan binnen- en buitenlucht
Primaire drager	Schuin dak
Asbestmateriaal	Dak- en gevelbekleding - Lei, shingle
Bindmiddel van asbestmateriaal	Cement
Gebondenheid op basis van bindmiddel	Hecht
Hoeveelheid (oppervlakte - aantal)	<ul style="list-style-type: none">• 160,00 m² - 1 stuk
Totale oppervlakte	160,00 m ²
Eenvoudig bereikbaar	Ja
Bevestigingswijze	<ul style="list-style-type: none">• Genageld, geniet
Identificatiemethode	Vaststelling met monstername
Destructieve handeling voor identificatie	Nee
Opmerking	<p>Er werd een staal genomen aan een uitstekend stuk waardoor de waterdichtheid van de dakbedekking niet in het gedrang komt.</p> <p>De vermelde oppervlaktes, diktes en volumes betreffen een beredeneerde schatting. Er worden geen rechten verleend aan deze oppervlaktes/diktes/volumes.</p>

- Verwijder dit asbestmateriaal zo snel mogelijk. Volg de toestand goed op.
- Hemelwater dat afspoelt van asbestcement daken of gevels kan asbestdeeltjes bevatten. Gebruik het enkel voor gesloten circuits (bv. spoelen toiletten). Reinig na het vervangen van het dak of de gevel de dakgoten en regenwaterput of -ton om asbesthoudend sediment of slib te verwijderen
- Voer bijkomende staalname(s) uit.

- Eenvoudige handelingen: mag via doe-het-zelf of door werknemer(s) met opleidingsattest eenvoudige handelingen
Dragen van de nodige beschermingsmiddelen (mondmasker ffp3, handschoenen, tyvec). Indien mogelijk de ondervloer afdekken, leien voorzichtig verwijderen, extra fixeren, niet breken, niet gooien, onmiddellijk verpakken of voorzichtig in container met asbest bag plaatsen.

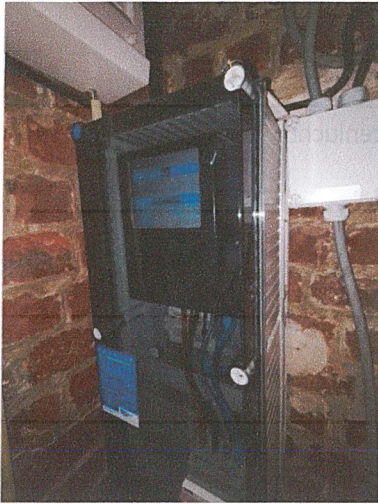
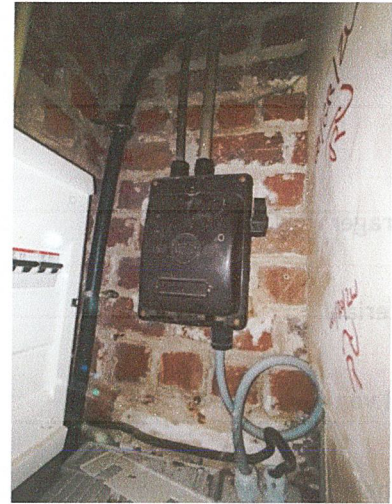
Fiche 6: bakeliet meterkast

Eindbeoordeling materiaalrisico	Laag materiaalrisico en/of verlaagde kans op vezelvrijgave
---------------------------------	--

Gebondenheid	Categorie 1: hechtgebonden in oorsprong
Asbestsoort (vezeltype)	Crocidoliet aanwezig
Asbestconcentratie	Laag (< 50%)
Afschermingsgraad van het gehele materiaal	Geheel of deels (ook) vrij aan de binnenlucht
Toestand van het materiaal	Onbeschadigd, niet verweerd

Beschrijving	bakeliet meterkast
Omgeving	Binnen
Primaire drager	Communicatie en elektrische infrastructuur en uitrusting
Asbestmateriaal	Plaat, paneel, tablet - Type Bakeliet
Bindmiddel van asbestmateriaal	Kunststof of -hars
Gebondenheid op basis van bindmiddel	Hecht
Hoeveelheid (oppervlakte - dikte - aantal)	• 0,10 m ² - 1,00 cm - 1 stuk
Totaal volume	0,001 m ³
Eenvoudig bereikbaar	Ja
Bevestigingswijze	• Geschroefd
Identificatiemethode	Vaststelling zonder monstername
Destructieve handeling voor identificatie	Nee
Opmerking	<p>Het is moeilijk te bepalen of de bakeliettoepassingen in de woning ook effectief asbesthoudend zijn (het kan ook gaan om de asbestvrije variant).</p> <p>Er werd geen monster genomen ovw beschadiging aan een elektrisch gerelateerde toepassing, extra controle bij verwijdering van het verdacht materiaal. Vermoedelijk zullen de toepassingen verwijderd worden bij aanpassing van het elektriciteitsnetwerk.</p>

- Zorg voor een veilig beheer. Vermijd het beschadigen van het asbestmateriaal. Controleer de toestand jaarlijks op wijzigingen.
- Voer bijkomende staalnam(e)s uit.

- Eenvoudige handelingen: mag via doe-het-zelf of door werknemer(s) met opleidingsattest eenvoudige handelingen
De toepassing dient verwijderd te worden door de netbeheerder, vermoedelijk word dit uitgevoerd wanneer de oude meterkast vervangen word door een digitale meter.

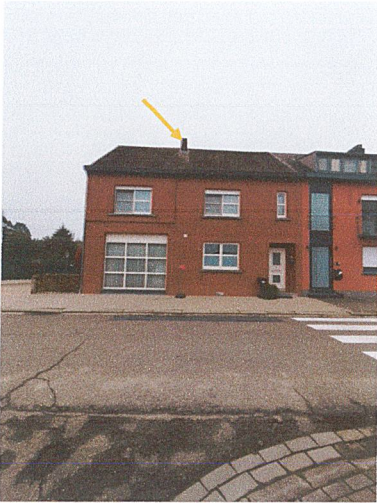
Reden: Het te onderzoeken materiaal situeert zich hoger dan 3,50 m te rekenen vanaf een veilige ondergrond

Uitleg van de asbestdeskundige: Bij werken (dak of reiniging schouw) kan een stelling geplaatst worden, het is niet duidelijk of er asbestverdachte materialen aanwezig zijn in de schouw.

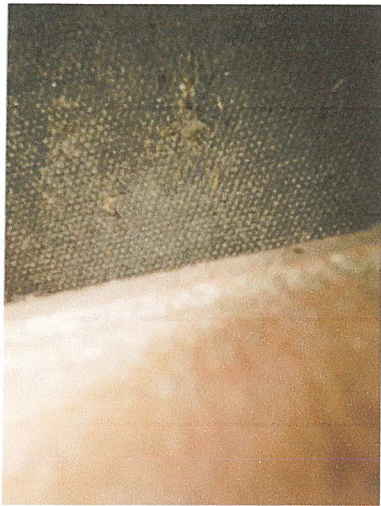
Het dak werd gecontroleerd (via een dakraam, optillen van een dakpan en met eigenaar op vele plaatsen isolatie verschoven). Er is geen verdacht onderdak vastgesteld. (dampscherm)

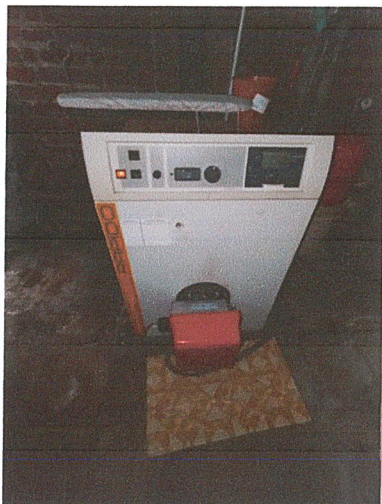
Fiche 9: cv-ketel

Bouwjaar toestel: 2006.

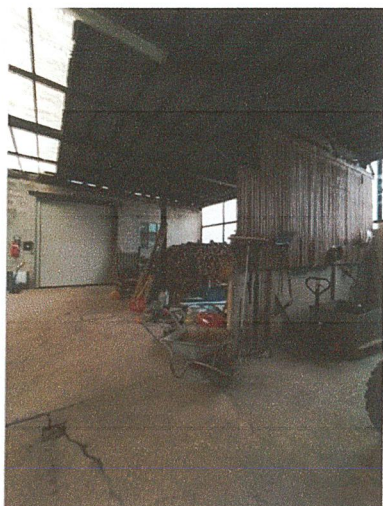
Metalen en glasvezel golfplaten dak, niet verdachte kunststoffen schakelaars, pvc verluchttingsbuizen.

Geen verdachte materialen op deze lokatie.

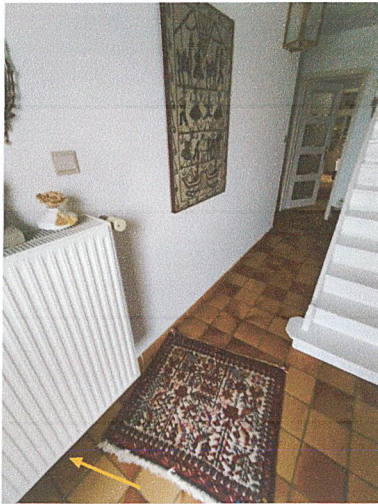
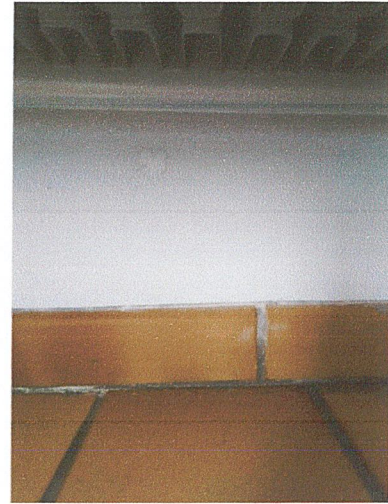
Fiche 11: muurpleister

Geen asbest

#	Type	Referentie	Resultaat
11.1	Mengmonster	001	Geen asbest

Beschrijving	muurpleister
Omgeving	Binnen
Primaire drager	Binnenwand
Bindmiddel van materiaal	Gips - kalk
Gebondenheid op basis van bindmiddel	Niet-hechtgebonden
Hoeveelheid (oppervlakte - dikte - aantal)	• 220,00 m ² - 1,00 cm - 1 stuk
Totaal volume	2,20 m ³
Identificatiemethode	Vaststelling met monstername
Destructieve handeling voor identificatie	Nee
Opmerking	<p>Volgens het inspectieprotocol is een monstername van het pleisterwerk verplicht om dit te identificeren als niet-asbesthoudend.</p> <p>Locatie staalnames: individuele ruimte: slpk / natte ruimte: badkamer glv / stookplaats: kelder - geen pleisterwerk / traphal: glv.</p> <p>De vermelde oppervlaktes en volumes betreffen een beredeneerde schatting. Er worden geen rechten verleend aan deze oppervlaktes/volumes. De dikte is een schatting die voorkomt uit de monsterplaatsen en is daarom niet altijd representatief. Er bevinden zich enkele valse wanden. Het is niet duidelijk of er pleisterwerk aanwezig is achter deze valse wanden, het is aangewezen om bijkomend onderzoek uit te voeren bij werken.</p>

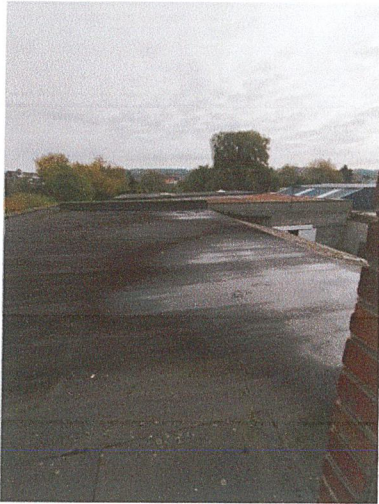
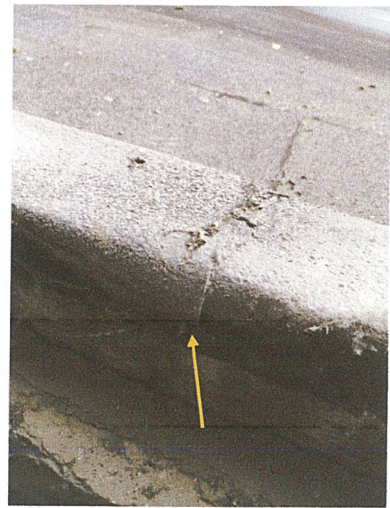
Fiche 12: bitumen plat dak

Geen asbest

#	Type	Referentie	Resultaat
12.1	Puntmonster	005	Geen asbest

Beschrijving	bitumen plat dak
Omgeving	Buiten
Primaire drager	Plat dak
Bindmiddel van materiaal	Bitumen (roofing, teer, asfalt)
Gebondenheid op basis van bindmiddel	Hecht
Hoeveelheid (oppervlakte - aantal)	<ul style="list-style-type: none">• 110,00 m² - 1 stuk• 10,00 m² - 1 stuk
Totale oppervlakte	120,00 m ²
Identificatiemethode	Vaststelling met monstername
Destructieve handeling voor identificatie	Nee
Opmerking	Er werd een staal genomen aan een overlappend stuk roofing waardoor de waterdichtheid van de dakbedekking niet in het gedrang komt. Het is niet duidelijk of er asbestverdachte onderlagen aanwezig zijn. Extra controle/staalname aangewezen bij renovatiewerken. De vermelde oppervlaktes, diktes en volumes betreffen een beredeneerde schatting. Er worden geen rechten verleend aan deze oppervlaktes/diktes/volumes.

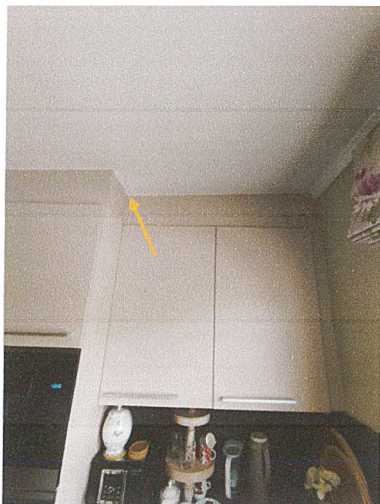
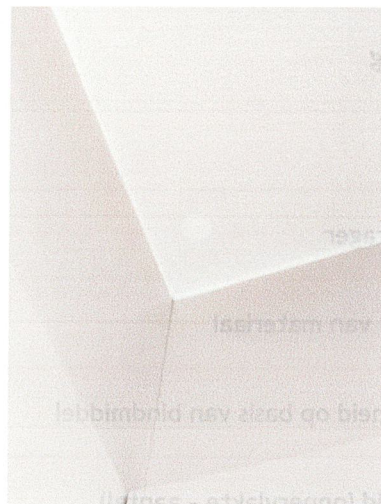
Fiche 13: plafondpleister

Geen asbest

#	Type	Referentie	Resultaat
13.1	Mengmonster	002	Geen asbest

Beschrijving	plafondpleister
Omgeving	Binnen
Primaire drager	Plafond
Bindmiddel van materiaal	Gips - kalk
Gebondenheid op basis van bindmiddel	Niet-hechtgebonden
Hoeveelheid (oppervlakte - dikte - aantal)	• 50,00 m ² - 1,00 cm - 1 stuk
Totaal volume	0,50 m ³
Identificatiemethode	Vaststelling met monstername
Destructieve handeling voor identificatie	Nee
Opmerking	<p>Volgens het inspectieprotocol is een monstername van het pleisterwerk verplicht om dit te identificeren als niet-asbesthoudend.</p> <p>Locatie staalnames: individuele ruimte: gang dressing naar slpk / natte ruimte: keuken, badkamer eerste verdieping / stookplaats: kelder - geen pleisterwerk / traphal: valse plafonds</p> <p>De vermelde oppervlaktes en volumes betreffen een beredeneerde schatting. Er worden geen rechten verleend aan deze oppervlaktes/volumes. De dikte is een schatting die voorkomt uit de monsterplaatsen en is daarom niet altijd representatief. Enkele plafonds zijn afgewerkt met valse plafonds in plaatmateriaal. Het is niet duidelijk of er pleisterwerk aanwezig is achter deze valse plafonds, het is aangewezen om bijkomend onderzoek uit te voeren bij werken.</p>

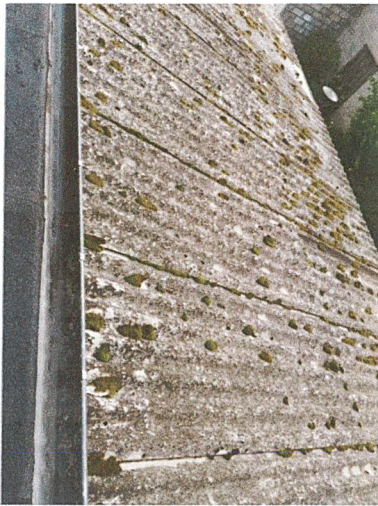
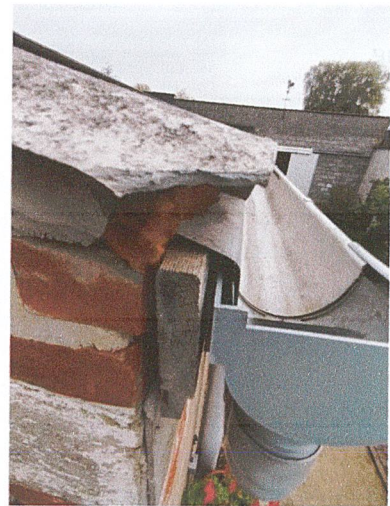
Fiche 14: golfplaten

Geen asbest

#	Type	Referentie	Resultaat
14.1	Puntmonster	006	Geen asbest

Beschrijving	golfplaten
Omgeving	Grenst aan binnen- en buitenlucht
Primaire drager	Schuin dak
Bindmiddel van materiaal	Cement
Gebondenheid op basis van bindmiddel	Hecht
Hoeveelheid (oppervlakte - aantal)	• 40,00 m ² - 1 stuk
Totale oppervlakte	40,00 m ²
Identificatiemethode	Vaststelling met monstername
Destructieve handeling voor identificatie	Nee
Opmerking	<p>Er werd een staal genomen aan een uitstekend stuk waardoor de waterdichtheid van de dakbedekking niet in het gedrang komt.</p> <p>De vermelde oppervlaktes, diktes en volumes betreffen een berekende schatting. Er worden geen rechten verleend aan deze oppervlaktes/diktes/volumes.</p>
