Wouwerstraat 31, 2220 Heist-op-den-Berg

# OVAM

Geldig tot : **25.09.2031**

## Niet-asbestveilig

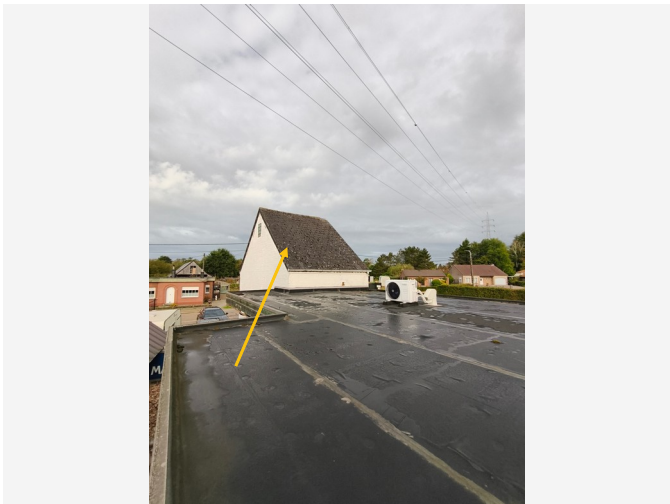
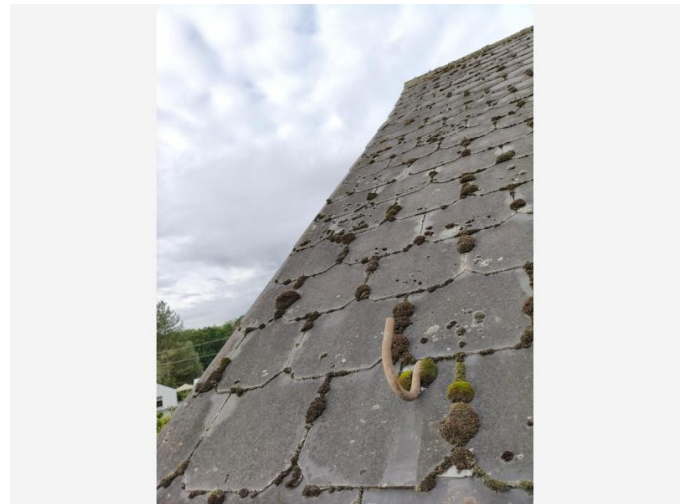
Het asbestmateriaal valt onder de mijlpaal van 2034.

**Dringend verwijderen**

| Eindbeoordeling materiaalrisico | Hoog materiaalrisico en/of hoge kans op vezelvrijgave |

| Asbestsoort (vezeltype) | Crocidoliet aanwezig |
| Toestand van het materiaal | Zwaar beschadigd, zwaar verweerd |

| Beschrijving | Dakleien |
| Opmerking | De leien zijn visueel en volgens expertise als asbestverdacht beschouwd. De vermelde oppervlakte betreft een beredeneerde schatting. Er worden geen rechten verleend aan deze oppervlakte. |

- Verwijder dit asbestmateriaal zo snel mogelijk. Volg de toestand goed op.
- Hemelwater dat afspoelt van asbestcement daken of gevels kan asbestdeeltjes bevatten. Gebruik het enkel voor gesloten circuits (bv. spoelen toiletten). Reinig na het vervangen van het dak of de gevel de dakgoten en regenwaterput of -ton om asbesthoudend sediment of slib te verwijderen
- Voer bijkomende staalname(s) uit.

- Eenvoudige handelingen: mag via doe-het-zelf of door werknemer(s) met opleidingsattest eenvoudige handelingen  
EH via doe-het zelf.

Standaard dragen van de nodige wegwerp beschermingsmiddelen FFP 3 masker, handschoenen en tyvec CAT III type 5-6, afwasbaar schoeisel Indien mogelijk de ondervloer afdekken, leien voorzichtig verwijderen, extra fixeren, niet breken, niet gooien, onmiddellijk verpakken of voorzichtig in container met asbest bag plaatsen. Voldoende benevelen/bevochtigen tijdens de duur van de werken. Gebruik geen stortkokers. Voor hechtgebonden toepassingen: Bij verwijdering door doe-het-zelf moet men dit afval dubbel en luchtdicht verpakt aandienen bij het gemeentelijk recyclagepark. Men raadpleegt best op voorhand de voorwaarden

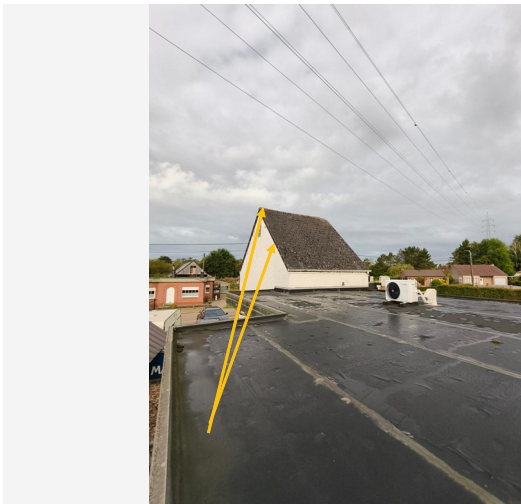
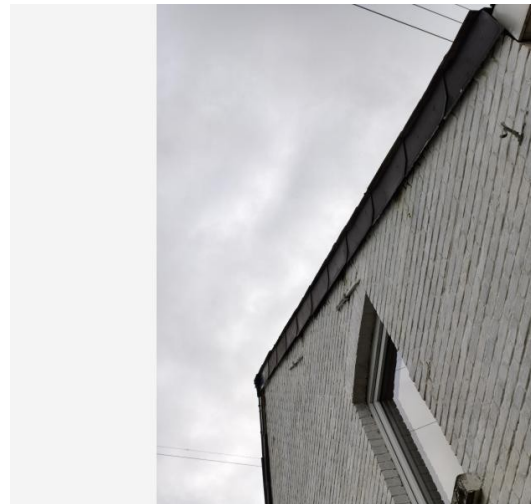
Het asbestmateriaal valt onder de mijlpaal van 2034.

**Dringend verwijderen**

| Eindbeoordeling materiaalrisico | Hoog materiaalrisico en/of hoge kans op vezelvrijgave |

| Asbestsoort (vezeltype) | Crocidoliet aanwezig |
| Toestand van het materiaal | Zwaar beschadigd, zwaar verweerd |

| Beschrijving | Nokpannen & windveren asbestcement |
| Opmerking | <p>De opgegeven volumes betreffen een beredeneerde schatting, er worden geen rechten toegekend aan deze schatting.</p> <p>De materialen zijn visueel herkend als asbest verdacht.</p> |

- Verwijder dit asbestmateriaal zo snel mogelijk. Volg de toestand goed op.
- Hemelwater dat afspoelt van asbestcement daken of gevels kan asbestdeeltjes bevatten. Gebruik het enkel voor gesloten circuits (bv. spoelen toiletten). Reinig na het vervangen van het dak of de gevel de dakgoten en regenwaterput of -ton om asbesthoudend sediment of slib te verwijderen
- Voer bijkomende staalname(s) uit.

- Eenvoudige handelingen: mag via doe-het-zelf of door werknemer(s) met opleidingsattest eenvoudige handelingen  
EH via doe-het zelf Standaard dragen van de nodige wegwerp beschermingsmiddelen FFP 3 masker, handschoenen en tyvec CAT III type 5-6, afwasbaar schoeisel Indien mogelijk de ondervloer afdekken, nokpannen/windveren voorzichtig verwijderen, extra fixeren, niet breken, niet gooien, onmiddellijk dubbel verpakken, luchtdicht afsluiten of voorzichtig in container met asbest bag plaatsen. Voldoende benevelen/bevochtigen tijdens de duur van de werken. Indien nokpannen/windveren in slechte staat zijn en kans bestaat op breken: Eenvoudige handeling opgeleid personeel, alle werknemer(s) moeten wel beschikken over een opleidingsattest eenvoudige handelingen 8u Voor hechtgebonden toepassingen: Bij verwijdering

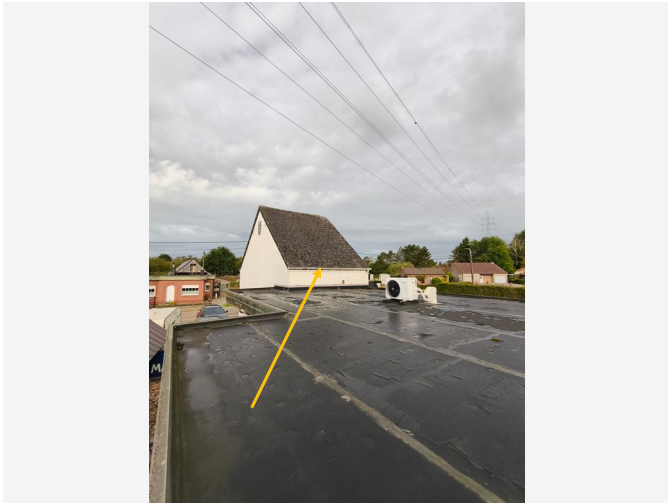
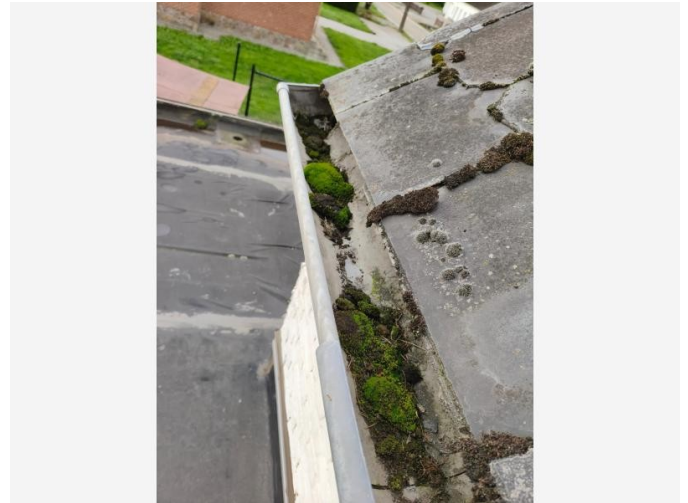
Het asbestmateriaal valt onder de mijlpaal van 2040.

**Dringend verwijderen**

| Beschrijving | Slib/sediment dakgoot |
| Type resten (contaminatie) | <ul style="list-style-type: none"> <li>• Stof, deeltjes &lt; 4 mm, flinters, gruis (los, opliggend)</li> <li>• Stukken, fragmenten (los, opliggend)</li> </ul> |
| Opmerking | <p>De vermelde hoeveelheid (gewicht) betreft een beredeneerde schatting. Er worden geen rechten verleend aan deze hoeveelheid.</p> <p>Hemelwater dat afspoelt van asbestcement daken of gevels kan asbestdeeltjes bevatten.</p> |

- Verwijder het asbestafval.
- Voer bijkomende staalname(s) uit.

- Eenvoudige handelingen: mag via doe-het-zelf of door werknemer(s) met opleidingsattest eenvoudige handelingen  
Reinig de dakgoten om asbesthoudend sediment of slib te verwijderen.

Voor verwijdering het slib extra bevochtigen of fixeren om stof te voorkomen , niet breken om stof te beperken .

Schep het mos in dubbel plastic zak , sluit dit luchtdicht af , en breng dit naar een erkend verwerker . Slib behoort tot niet hechtgebonden afval.

Reinig de dakgoot en het gebruikt materiaal met overvloedig water.

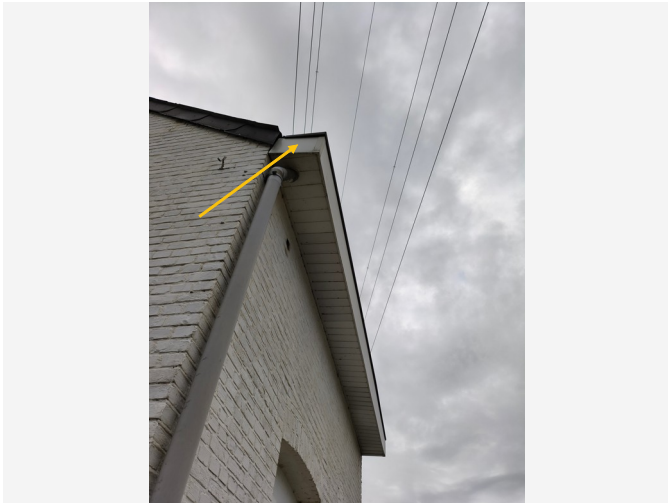
Situeringsfoto

**Reden:** Het te onderzoeken materiaal situeert zich hoger dan 3,50 m te rekenen vanaf een veilige ondergrond

**Uitleg van de asbestdeskundige:** Er zit mogelijk asbesthoudend slib in de dakgoot.

Reinig de dakgoten om asbesthoudend sediment of slib te verwijderen.

Voor verwijdering het slib extra bevochtigen of fixeren om stof te voorkomen , niet breken om stof te beperken .

Schep het mos in dubbel plastic zak , sluit dit luchtdicht af , en breng dit naar een erkend verwerker . Slib behoort tot niet hechtgebonden afval.

Reinig de dakgoot en het gebruikt materiaal met overvloedig water.

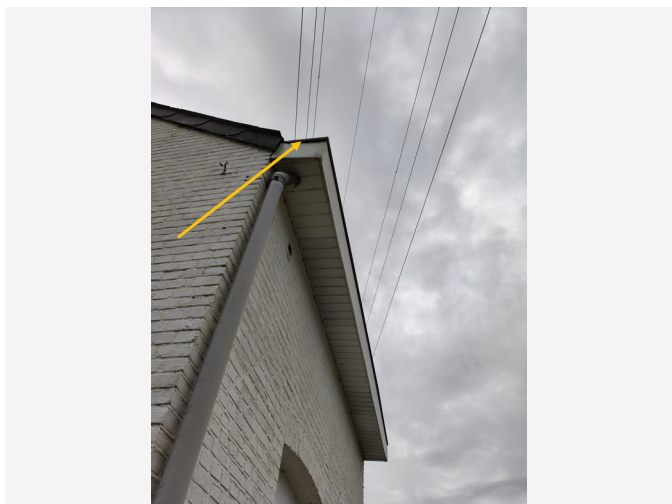
*Situeringsfoto*

**Reden:** Dakgoot niet zichtbaar

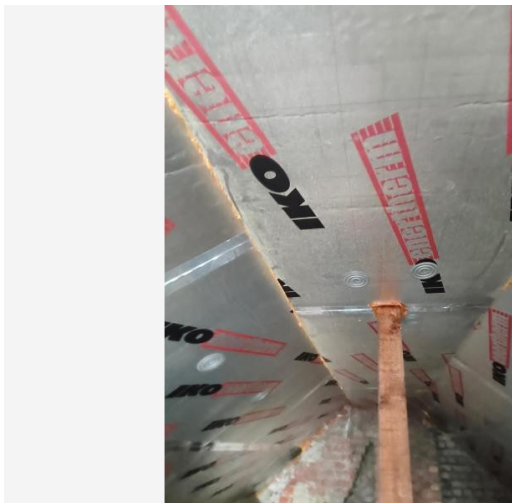
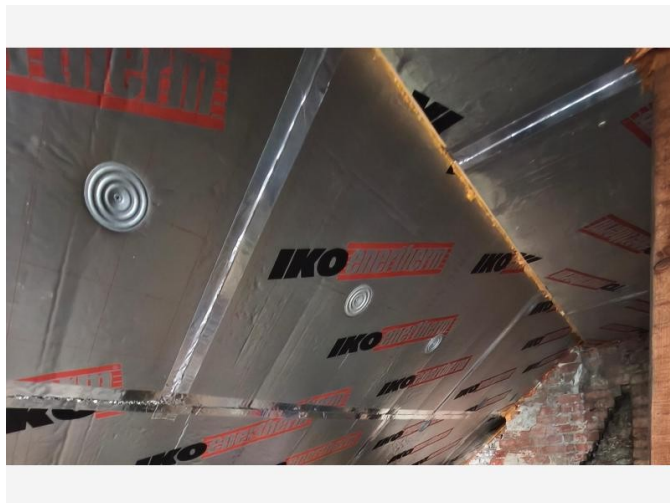
## Fiche 14: Onderdaken: niet verdacht

| Beschrijving | Notitie | Terug te vinden op plannen |
|---|---|---|
| Fiche 14: Onderdaken: niet verdacht | <p>Het dak werd gecontroleerd (via een dakraam, optillen van een dakpan). Er is geen verdacht onderdak vastgesteld.</p> <p>Deze handeling is een steekproef, er is geen garantie dat het volledige dak met éénzelfde materiaal is opgebouwd. Dit kan enkel via destructief onderzoek vastgesteld worden.</p> | Plan 1.5: Dak |
