Asbestinventarisatetest

Molenbaan 67, 3111 Rotselaar

Attestnummer : 20260413-000156.000

Uitgegeven op : 13.04.2026

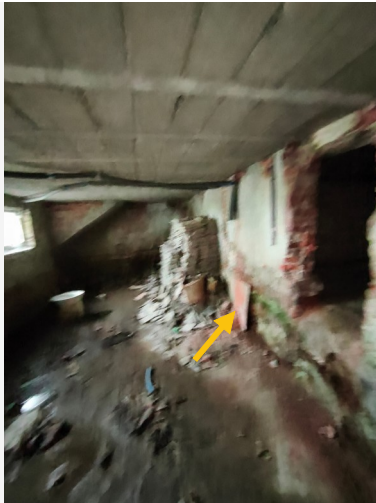
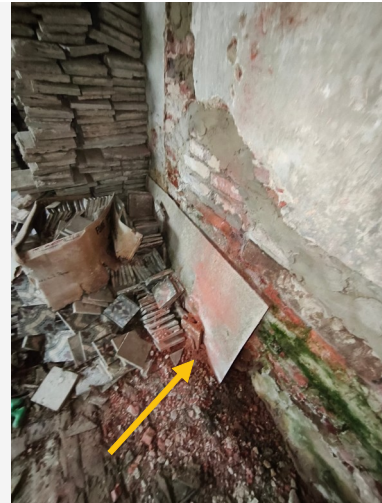
Conclusie

Het asbestmateriaal valt onder de mijlpaal van 2040.

Beschrijving	Asbestcement afval +0
Type afvalstof	Betreft stock-voorraad of gedemonteerde asbestmaterialen
Aanwezige resten	Geen resten aanwezig
Omgeving	Binnen
Primaire drager	Vloer
Asbestmaterialen	<ul style="list-style-type: none">• Dak- en gevelbekleding - Plaat
Bindmiddel van asbestmateriaal	Cement
Gebondenheid op basis van bindmiddel	Hecht
Hoeveelheid (gewicht - aantal)	<ul style="list-style-type: none">• 1,00 kg - 1 stuk
Totaal gewicht	1,00 kg
Eenvoudig bereikbaar	Ja
Identificatiemethode	De asbestdeskundige beoordeelt het materiaal als asbestverdacht en dus asbesthoudend, en dit zonder monstername.
Opmerking	De vermelde hoeveelheid betreft een beredeneerde raming. Er worden geen rechten verleend aan deze hoeveelheid.

Dringend verwijderen

- Verwijder het asbestafval.
- Voer bijkomende staalname(s) uit.

- Eenvoudige handelingen: mag via doe-het-zelf of door werknemer(s) met opleidingsattest eenvoudige handelingen
EH via doe-het zelf.

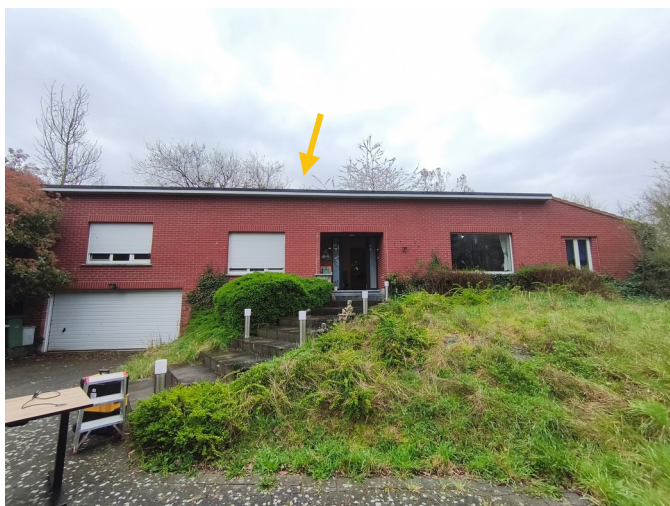
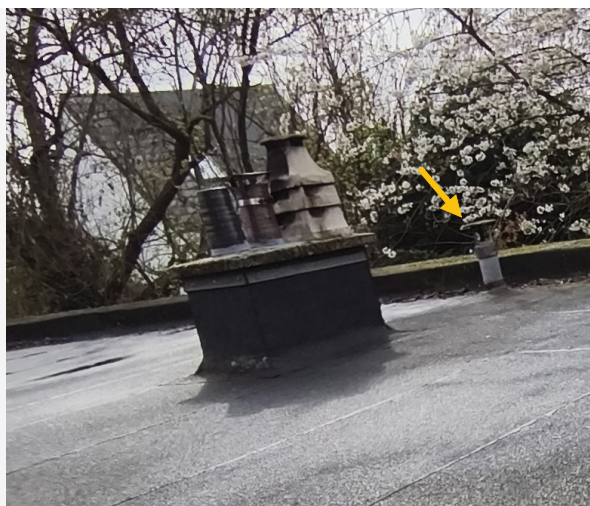
Het asbestmateriaal valt onder de mijlpaal van 2034.

Eindbeoordeling materiaalrisico	Laag materiaalrisico en/of verlaagde kans op vezelvrijgave
---------------------------------	--

Gebondenheid	Categorie 1: hechtgebonden in oorsprong
Asbestsoort (vezeltype)	Crocidoliet aanwezig
Asbestconcentratie	Laag (< 50%)
Afschermingsgraad van het gehele materiaal	Geheel of deels vrij aan de buitenlucht, maar geen contact met binnenlucht
Toestand van het materiaal	Licht beschadigd, licht verweerd. Intacte calciumsilicaatplaat of materiaal met categorie 3-gebondenheid

Beschrijving	Schouwhoed plat dak
Omgeving	Buiten
Primaire drager	HVAC infrastructuur en uitrusting
Asbestmateriaal	Schouwhoed, ventilatiekap (anti-windval)
Bindmiddel van asbestmateriaal	Cement
Gebondenheid op basis van bindmiddel	Hecht
Hoeveelheid (gewicht - aantal)	<ul style="list-style-type: none">• 1,00 kg - 1 stuk
Totaal gewicht	1,00 kg
Eenvoudig bereikbaar	Ja
Bevestigingswijze	<ul style="list-style-type: none">• Geklemd
Identificatiemethode	<p>De asbestdeskundige beoordeelt het materiaal als asbestverdacht en dus asbesthoudend, en dit zonder monsternamen.</p> <p>Motivatie: De opdrachtgever weigert om het materiaal te laten bemonsteren.</p>
Destructieve handeling voor identificatie	Nee
Opmerking	<p>De vermelde oppervlaktes, diktes, gewichten en volumes betreffen een beredeneerde schatting. Er worden geen rechten verleend aan deze oppervlaktes/diktes/volumes.</p> <p>Het getekend document is toegevoegd aan de bijlage van de online ovam databank.</p>

Verwijderen

- Zorg voor een veilig beheer. Vermijd het beschadigen van het asbestmateriaal. Controleer de toestand jaarlijks op wijzigingen.
- Verwijder dit asbestmateriaal zo snel mogelijk. Volg de toestand goed op.
- Voer bijkomende staalname(s) uit.

- Eenvoudige handelingen: mag via doe-het-zelf of door werknemer(s) met opleidingsattest eenvoudige handelingen
EH via doe-het zelf De schouwhoed kan voorzichtig losgebeiteld worden , extra bevochtigen om stof te voorkomen Standaard dragen van de nodige wegwerp beschermingsmiddelen FFP 3 masker , handschoenen en tyvec CAT III type 5-6 , afwasbaar schoeisel Bij de gemeente/containerpark afsluitzakken halen om dubbel in te pakken , sluit luchtdicht af en breng naar het plaatselijk containerpark als hechtgebonden asbestafval. Voor hechtgebonden toepassingen: Bij verwijdering door doe-het-zelf moet men dit afval dubbel en luchtdicht verpakt aandienen bij het gemeentelijk recyclagepark. Men raadpleegt best op voorhand de voorwaarden van het recyclagepark. Zie ook link Zie <https://ovam.vlaanderen.be/wie-mag-wat-verwijderen> <https://ovam.vlaanderen.be/voorzorgsmaatregelen-bij-asbestverwijdering>

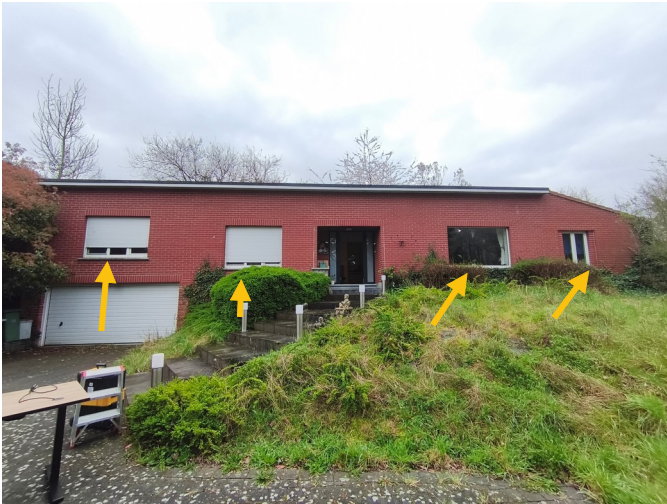
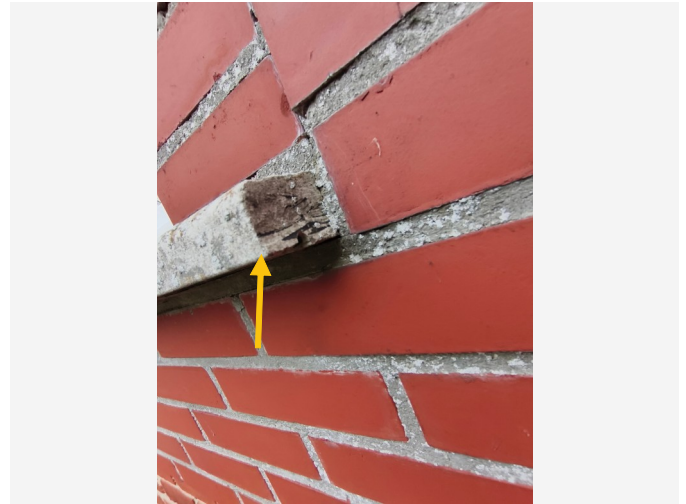
Het asbestmateriaal valt onder de mijlpaal van 2040.

Afschuren van de toepassing zal de blootstellingrisico's verhogen

Eindbeoordeling materiaalrisico	Laag materiaalrisico en/of verlaagde kans op vezelvrijgave
---------------------------------	--

Gebondenheid	Categorie 1: hechtgebonden in oorsprong
Asbestsoort (vezeltype)	Crocidoliet aanwezig
Asbestconcentratie	Laag (< 50%)
Afschermingsgraad van het gehele materiaal	Geheel of deels vrij aan de buitenlucht, maar geen contact met binnenlucht
Toestand van het materiaal	Licht beschadigd, licht verweerd. Intacte calciumsilicaatplaat of materiaal met categorie 3-gebondenheid

Beschrijving	Vensterdorpels buiten
Omgeving	Buiten
Primaire drager	Wandopening verticaal (raam, deur, ...)
Asbestmateriaal	Plaat, paneel, tablet - Generiek
Bindmiddel van asbestmateriaal	Cement
Gebondenheid op basis van bindmiddel	Hecht
Hoeveelheid (oppervlakte - dikte - aantal)	<ul style="list-style-type: none">• 1,50 m² - 3,00 cm - 13 stuks
Totaal volume	0,585 m ³
Eenvoudig bereikbaar	Ja
Bevestigingswijze	<ul style="list-style-type: none">• Verlijmd, ingegoten, versmeerd
Identificatiemethode	<p>De asbestdeskundige beoordeelt het materiaal als asbestverdacht en dus asbesthoudend, en dit zonder monsternamen.</p> <p>Motivatie: De opdrachtgever weigert om het materiaal te laten bemonsteren.</p>
Destructieve handeling voor identificatie	Nee
Opmerking	<p>De vermelde oppervlaktes, diktes, gewichten en volumes betreffen een beredeneerde schatting. Er worden geen rechten verleend aan deze oppervlaktes/diktes/volumes.</p> <p>Het getekend document is toegevoegd aan de bijlage van de online ovam databank.</p>

Zorgvuldig beheren

- Zorg voor een veilig beheer. Vermijd het beschadigen van het asbestmateriaal. Controleer de toestand jaarlijks op wijzigingen.
- Voer bijkomende staalname(s) uit.

- Eenvoudige handelingen: mag via doe-het-zelf of door werknemer(s) met opleidingsattest eenvoudige handelingen
EH via doe-het zelf : De dorpels of tabletten kunnen voorzichtig losgebeiteld worden, zonder de toepassing zelf te breken , extra bevochtigen om stof te voorkomen Standaard dragen van de nodige wegwerp beschermingsmiddelen FFP 3 masker , handschoenen en tyvec CAT III type 5-6 , afwasbaar schoeisel Verpakken in dubbel plastic folie , sluit luchtdicht af en afvoeren naar het containerpark als hechtgebonden asbestafval. Voor hechtgebonden toepassingen: Bij verwijdering door doe-het-zelf moet men dit afval dubbel en luchtdicht verpakt aandienen bij het gemeentelijk recyclagepark. Men raadpleegt best op voorhand de voorwaarden van het recyclagepark. Zie ook link Zie <https://ovam.vlaanderen.be/wie-mag-wat-verwijderen> <https://ovam.vlaanderen.be/voorzorgsmaatregelen-bij-asbestverwijdering> <https://ovam.vlaanderen.be/asbestafval-afvoeren> Zie ook wetgevend kader (website van de OVAM en CODEX boek VI titel 3). <http://werk.belgie.be/sites/default/files/content/documents/Welzijn%20op%20het>

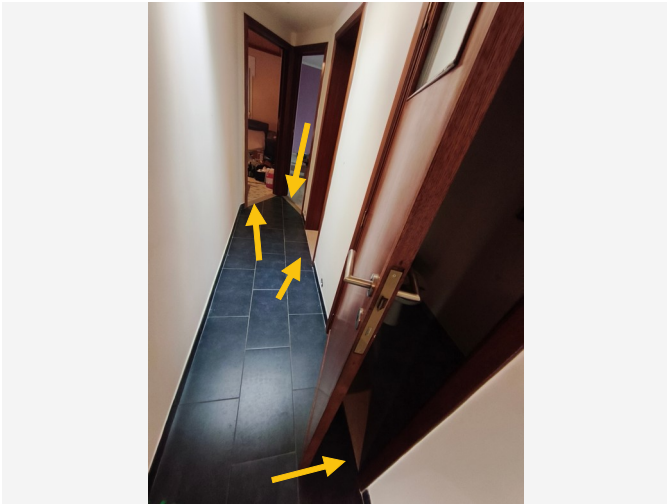
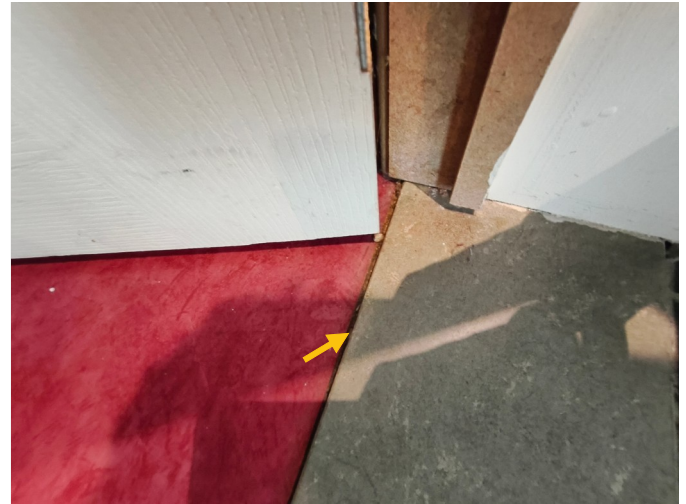
Het asbestmateriaal valt onder de mijlpaal van 2040.

Eindbeoordeling materiaalrisico	Laag materiaalrisico en/of verlaagde kans op vezelvrijgave
---------------------------------	--

Gebondenheid	Categorie 1: hechtgebonden in oorsprong
Asbestsoort (vezeltype)	Alleen chrysotiel aanwezig
Asbestconcentratie	Laag (< 50%)
Afschermingsgraad van het gehele materiaal	Geheel of deels vrij aan de binnenlucht, maar geen contact met binnenluchtstromen
Toestand van het materiaal	Licht beschadigd, licht verveerd. Intacte calciumsilicaatplaat of materiaal met categorie 3-gebondenheid

Beschrijving	Dorpels binnen
Omgeving	Binnen
Primaire drager	Wandopening verticaal (raam, deur, ...)
Asbestmateriaal	Plaat, paneel, tablet - Type Massal
Bindmiddel van asbestmateriaal	Cement
Gebondenheid op basis van bindmiddel	Hecht
Hoeveelheid (oppervlakte - dikte - aantal)	• 1,00 m ² - 2,00 cm - 7 stuks
Totaal volume	0,14 m ³
Eenvoudig bereikbaar	Ja
Bevestigingswijze	• Verlijmd, ingegoten, versmeerd
Identificatiemethode	De asbestdeskundige beoordeelt het materiaal als asbestverdacht en dus asbesthoudend, en dit zonder monsternamen. Motivatie: De opdrachtgever weigert om het materiaal te laten bemonsteren.
Destructieve handeling voor identificatie	Nee
Opmerking	De vermelde oppervlaktes, diktes, gewichten en volumes betreffen een beredeneerde schatting. Er worden geen rechten verleend aan deze oppervlaktes/diktes/volumes. Het getekend document is toegevoegd aan de bijlage van de online ovam databank.

Zorgvuldig beheren

- Zorg voor een veilig beheer. Vermijd het beschadigen van het asbestmateriaal. Controleer de toestand jaarlijks op wijzigingen.
- Voer bijkomende staalname(s) uit.

- Eenvoudige handelingen: mag via doe-het-zelf of door werknemer(s) met opleidingsattest eenvoudige handelingen
EH via doe-het zelf : De dorpsels of tabletten kunnen voorzichtig losgebeiteld worden, zonder de toepassing zelf te breken , extra bevochtigen om stof te voorkomen Standaard dragen van de nodige wegwerp beschermingsmiddelen FFP 3 masker , handschoenen en tyvec CAT III type 5-6 , afwasbaar schoeisel Verpakken in dubbel plastic folie , sluit luchtdicht af en afvoeren naar het containerpark als hechtgebonden asbestafval. Voor hechtgebonden toepassingen: Bij verwijdering door doe-het-zelf moet men dit afval dubbel en luchtdicht verpakt aandienen bij het gemeentelijk recyclagepark. Men raadpleegt best op voorhand de voorwaarden van het recyclagepark. Zie ook link Zie <https://ovam.vlaanderen.be/wie-mag-wat-verwijderen> <https://ovam.vlaanderen.be/voorzorgsmaatregelen-bij-asbestverwijdering> <https://ovam.vlaanderen.be/asbestafval-afvoeren> Zie ook wetgevend kader (website van de OVAM en CODEX boek VI titel 3). <http://werk.belgie.be/sites/default/files/content/documents/Welzijn%20op%20het>

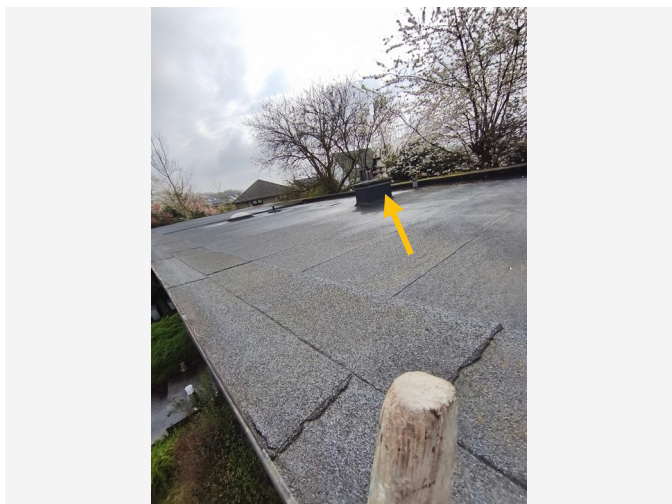
Situeringfoto

Tijdelijke beperking

Reden: Het te onderzoeken materiaal situeert zich hoger dan 3,50 m te rekenen vanaf een veilige ondergrond

Uitleg van de asbestdeskundige: Bij werken (dak of reiniging schouw) kan een stelling geplaatst worden, het is niet duidelijk of er asbestverdachte materialen aanwezig zijn in/rond de schouw.

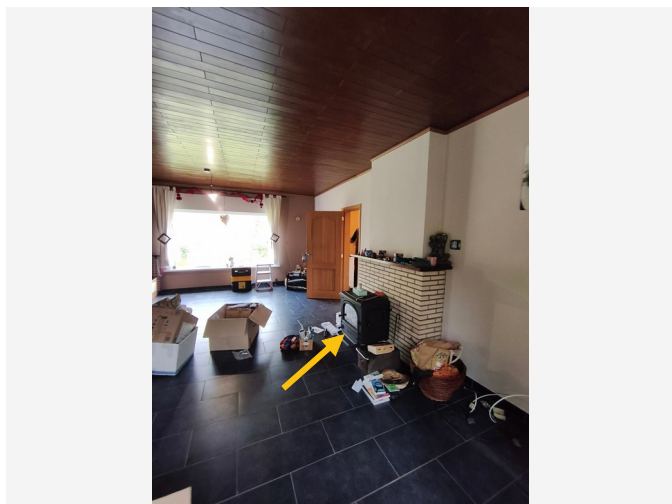
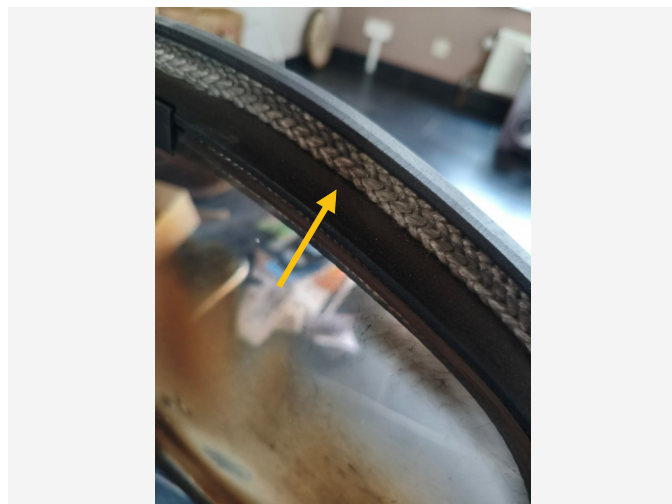
De koord werd visueel herkend als een synthetische koord en is niet asbesthoudend.

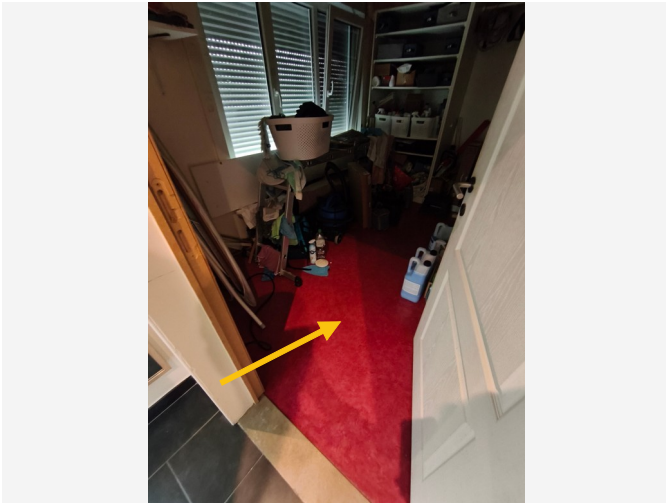
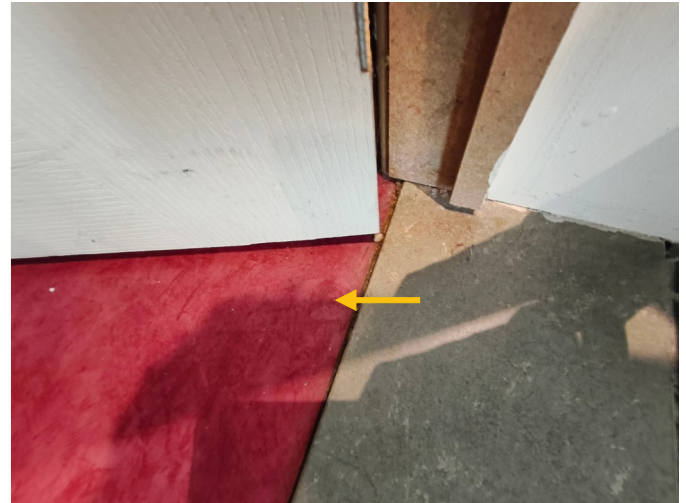
Volgens expertise kunnen we deze vinyl als niet asbest verdacht beschouwen (soepel en flexibel van structuur.) (onderkant met jute/koord) Het is niet gekend wat eronder bevindt extra controle aangewezen bij vloer werken.

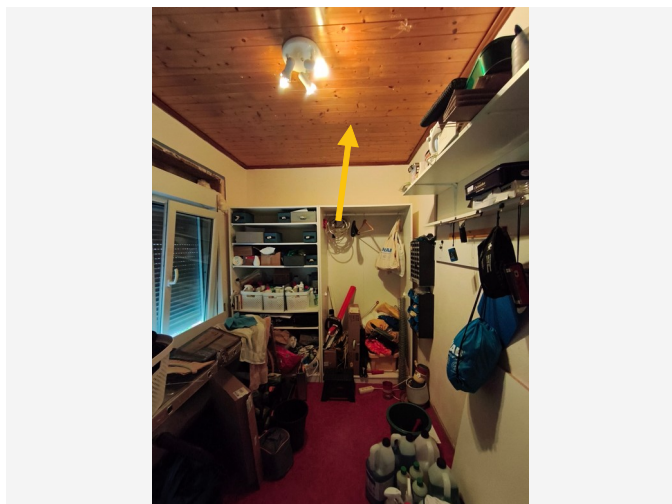
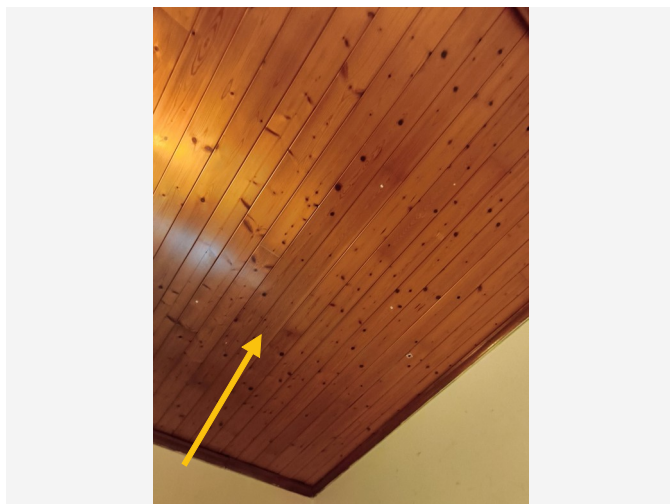
Alle plafonds en sierlijsten op +1 zijn afgewerkt met valse plafonds in een niet-asbestverdacht plaatmateriaal. Het is niet duidelijk of er pleisterwerk of ander verdacht asbestmateriaal aanwezig is achter / op deze valse plafonds, het is aangewezen om bijkomend onderzoek uit te voeren bij werken. Het plafond bestaat uit gyproc/hout. Zonder destructieve handeling is het niet mogelijk om na te gaan of er asbesthoudende materialen aanwezig zijn achter de plafond afwerking. Als bij sloop of renovatie blijkt dat er achter deze plafonds nog pleisterwerk of asbest verdachte toepassingen aanwezig zijn, moet dit bemonsterd worden.

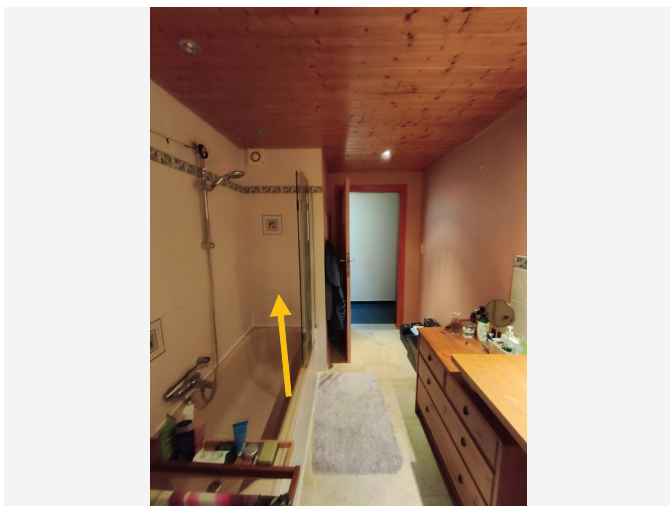
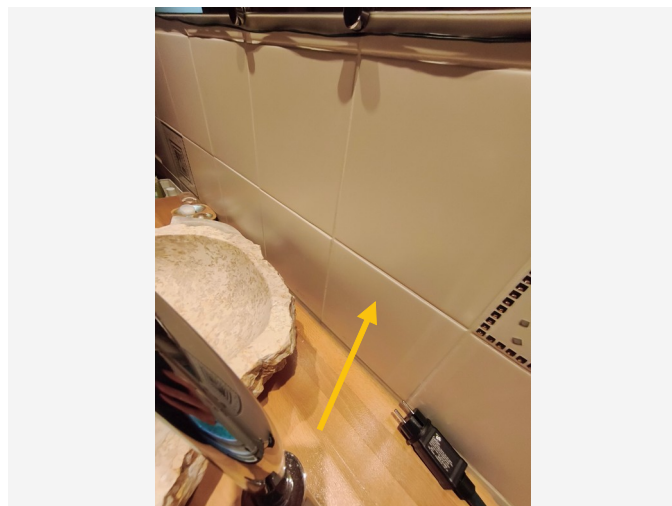
In het inspectieprotocol is een monstername van tegellijm verplicht om dit te identificeren als niet-asbesthoudend. Er waren geen facturen ter beschikking die bevestigen dat de tegels na 2001 waren geplaatst. Er waren geen bestaande beschadigingen aan de wandtegels om de lijm voldoende te kunnen inspecteren. Om dit af te toetsen is het aangewezen om bij eventuele renovatiewerken aan de tegels verder onderzoek/staalname te laten uitvoeren ter controle.

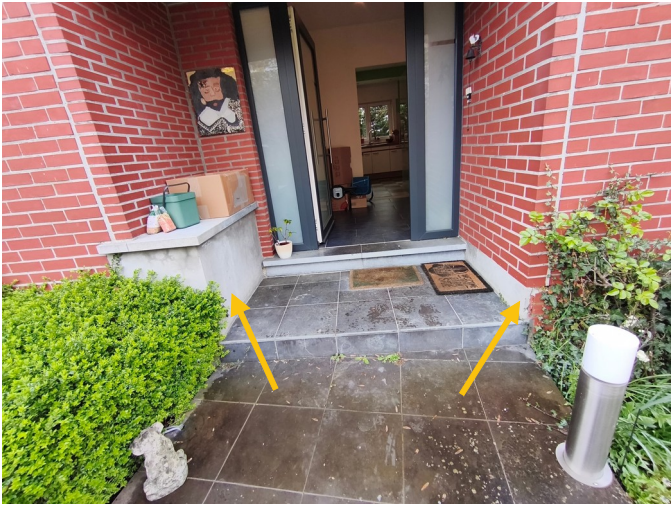
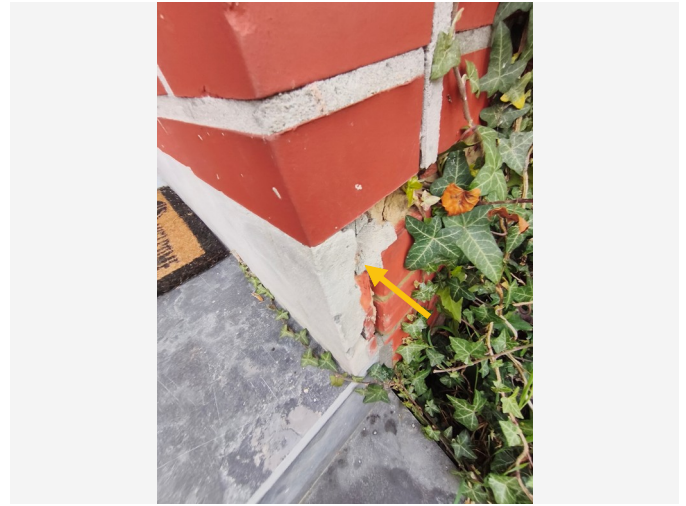
Fiche 10: Cementering wanden inkom

Geen asbest

#	Type	Referentie	Resultaat
10.1	Mengmonster	2	Geen asbest

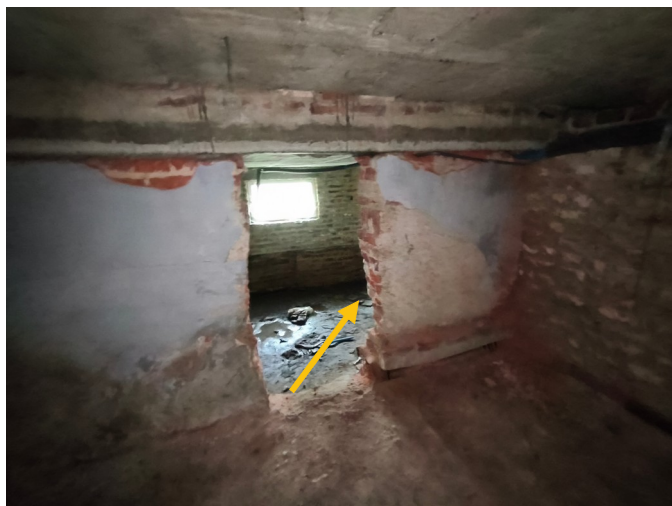
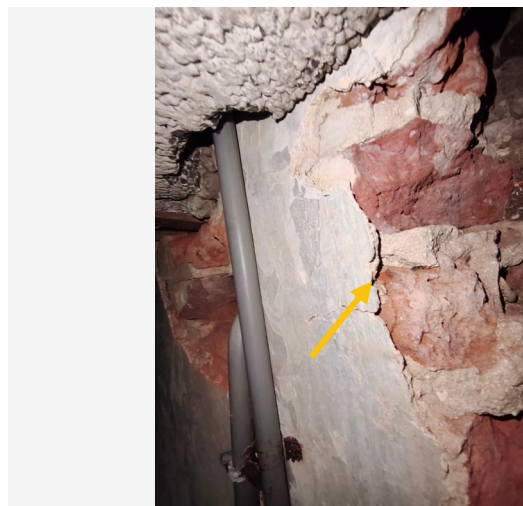
Fiche 11: Muurpleister

Geen asbest

#	Type	Referentie	Resultaat
11.1	Mengmonster	1	Geen asbest

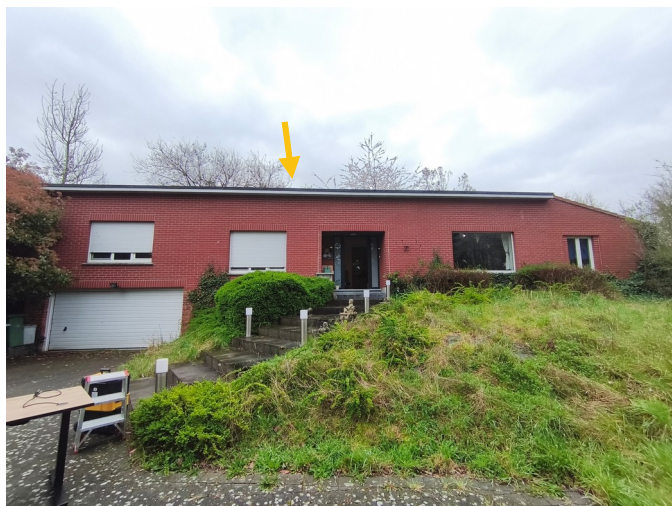
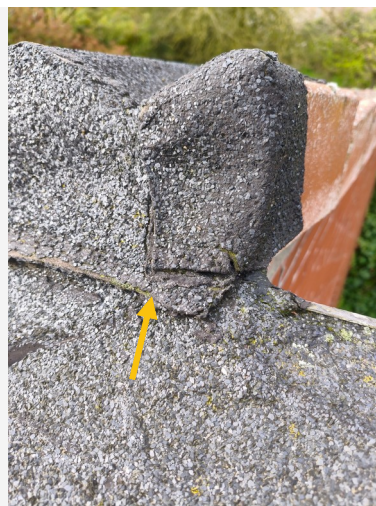
Fiche 12: Roofing plat dak

Geen asbest

#	Type	Referentie	Resultaat
12.1	Puntmonster	3	Geen asbest

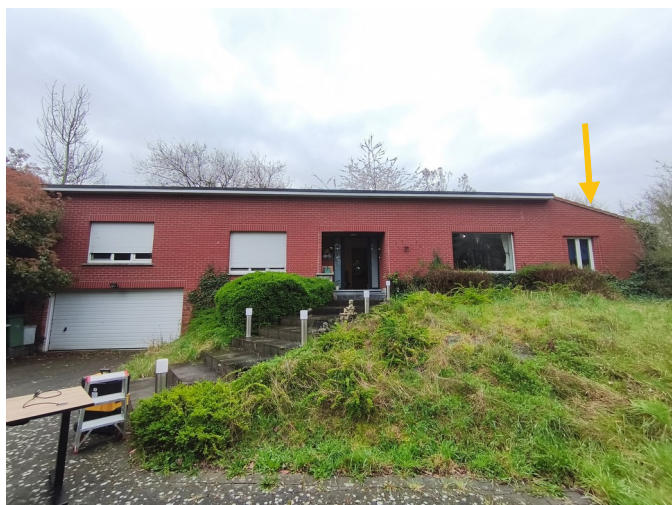
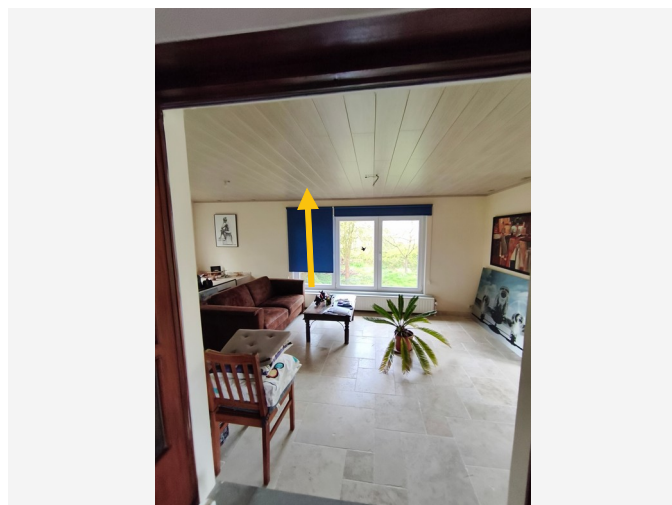
Beschrijving	Notitie	Terug te vinden op plannen
Fiche 18: Onderdak schuin dak veranda	Het onderdak is niet inspecteerbaar. De bovenste verdieping is volledig afgewerkt en het was niet mogelijk om via de dakpannen tot inspectie van het onderdak over te gaan.	-
Fiche 19: Onderdak plat dak	Het onderdak onder de laag roofing is niet waarneembaar. Plafond op +1 is afgewerkt en roofing verwijderen zou destructief onderzoek zijn. Bij werken hier extra aandacht aan besteden.	-
