Asbestinventarisatetest

Parkstraat 10, 3070 Kortenberg

Attestnummer : 20260224-000009.000

Uitgegeven op : 24.02.2026

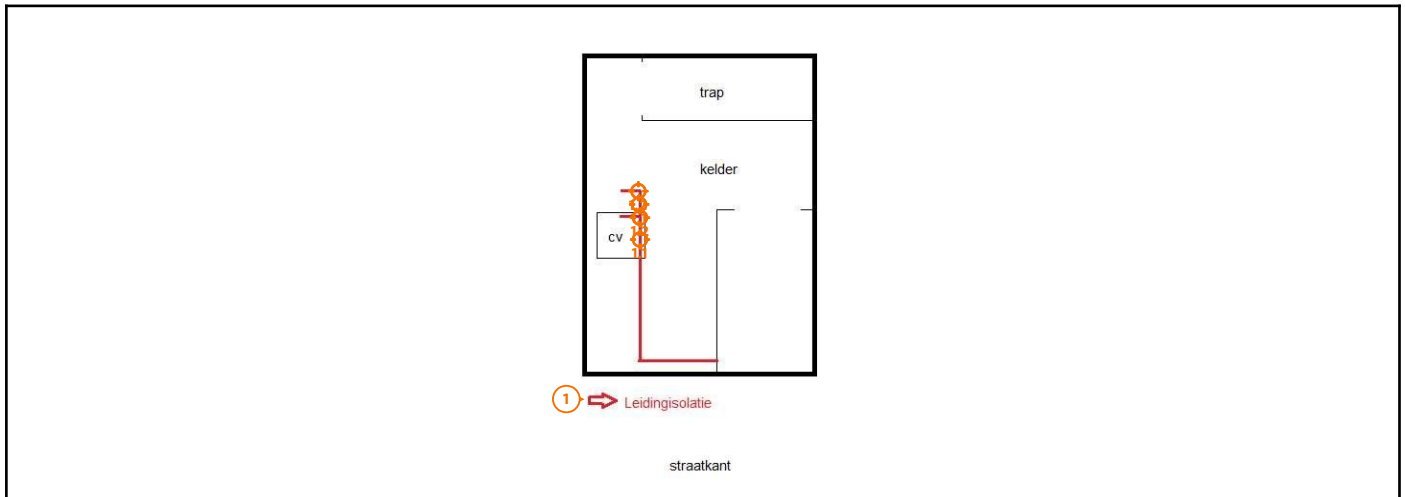
Plan 1.5: Schets woning kelder

| Beschrijving | Type | Actie |
|---|---|---|
| 1. Leidingisolatie: bocht/recht | Asbestmateriaal | Verwijderen |

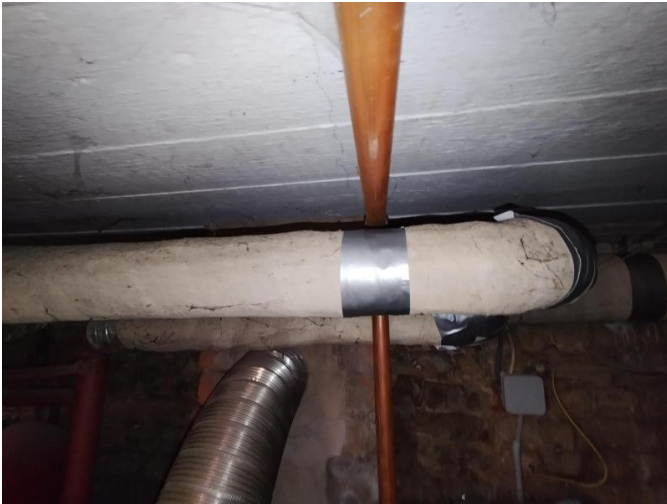
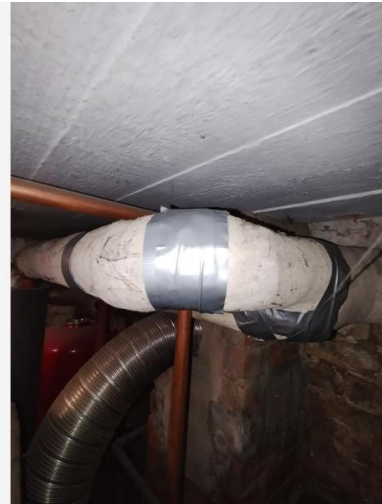
Het asbestmateriaal valt onder de mijlpaal van 2034.

| Eindbeoordeling materiaalrisico | Verhoogd materiaalrisico en/of verhoogde kans op vezelvrijgave |

| Gebondenheid | Categorie 2: niet-hechtgebonden met matrix |
| Asbestsoort (vezeltype) | Amfibool aanwezig, uitgezonderd crocidoliet |
| Asbestconcentratie | Hoog ($\geq 50\%$) |
| Afschermingsgraad van het gehele materiaal | Geheel of deels (ook) vrij aan de binnenlucht |
| Toestand van het materiaal | Licht beschadigd, licht verweerd. Intact calciumsilicaatmateriaal of categorie III 'gebondenheid' |

| # | Type | Referentie | Resultaat |
|---|---|---|---|
| 1.1 | Mengmonster | 002 | Amosiet |
| 1.2 | Mengmonster | 004 | Amosiet |

| Beschrijving | Leidingisolatie: bocht/recht |

Verwijderen

- Scherm in afwachting van verwijdering het asbestmateriaal af van luchtstromingen en verstoring: bijvoorbeeld door het te verpakken, te fixeren, af te dekken, signalisatie - afbakening aan te brengen, ...
- Verwijder dit asbestmateriaal zo snel mogelijk. Volg de toestand goed op.

- Hermetische zone (erkend asbestverwijderaar)
Toepassing mag niet door doe-het-zelf of opgeleid aannemer 8 basis asbest verwijderd worden! HZ Erkend asbestverwijderaar : Gipsisolatie wordt losgesneden van dragermateriaal (leiding), asbesthoudend gips zal gemakkelijk verbrossen en is losgebonden. Om geen asbestvezels te verspreiden naar de omgeving, dient dit in hermetische zone verwijderd te worden. Verzamel best zoveel mogelijk bewijsdocumenten na verwijdering voor een actualisatie van uw attest (facturen, stortingsbewijs en foto's). Asbest insluiten mag niet tenzij dit in afwachting van verwijdering nodig is om het risico te verlagen of om het veilig te beheren (tijdelijk afdekken) Zie ook link Zie <https://ovam.vlaanderen.be/wie-mag-wat-verwijderen>
<https://ovam.vlaanderen.be/voorzorgsmaatregelen-bij-asbestverwijdering>
<https://ovam.vlaanderen.be/asbestafval-afvoeren> Zie ook wetgevend kader (website van de OVAM en CODEX boek VI titel 3). <http://werk.belgie.be/sites/default/files/content/documents/Welzijn%20op%20het%20werk/Regelgeving/Codex%20boek%20VI%20titel%203%20Asbest.pdf> methodiek verwijderingsmethodes

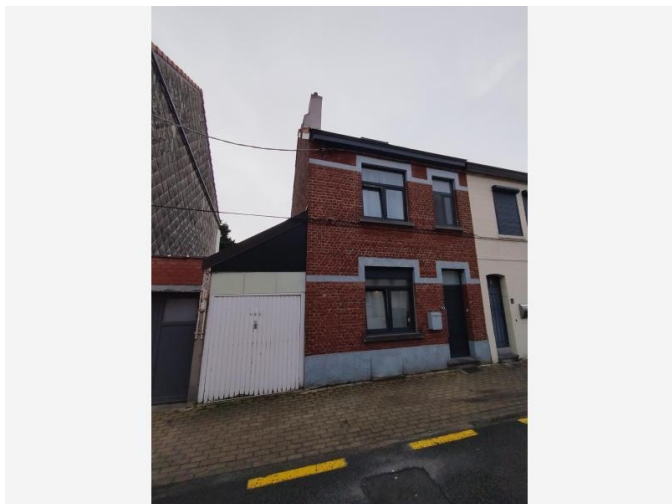
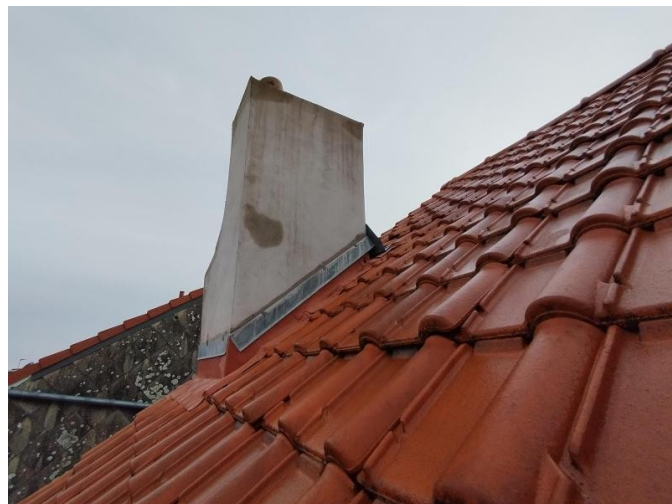
Het asbestmateriaal valt onder de mijlpaal van 2040.

| Eindbeoordeling materiaalarisico | Laag materiaalarisico en/of verlaagde kans op vezelvrijgave |

| Gebondenheid | Categorie 1: hechtgebonden in oorsprong |
| Asbestsoort (vezeltype) | Crocidoliet aanwezig |
| Asbestconcentratie | Laag (< 50%) |
| Toestand van het materiaal | Licht beschadigd, licht verweerd. Intact calciumsilicaatmateriaal of categorie III 'gebondenheid' |

| Beschrijving | Cementering schouw |

Zorgvuldig beheren

- Zorg voor een veilig beheer. Vermijd het beschadigen van het asbestmateriaal. Controleer de toestand jaarlijks op wijzigingen.
- Voer bijkomende staalname(s) uit.

De cementering wordt verwijderd tot op de draagmuur, dit is een losgebonden toepassing en dient verwijderd te worden in een hermetische zone. Voer bijkomende staalnames uit om bepaalde zones uit te sluiten.

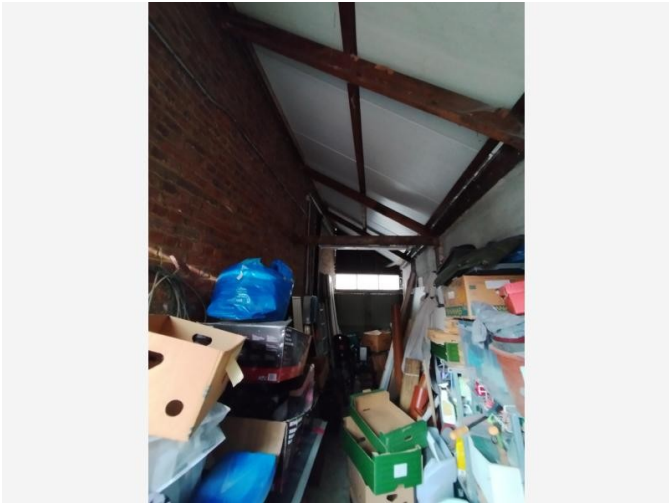
Reden: Niet waarneembaar

Uitleg van de asbestdeskundige: Het onderdak is niet waarneembaar. Op dit ogenblik kan hiervoor in de databank geen adviesfiche voor opgesteld worden.

Metalen dakbedekking buitenkant. Isolatieplaten binnenkant. Het is niet duidelijk of er asbestverdacht materiaal onder de metalen dakbedekking aanwezig is. Extra controle bij werken is aangewezen.

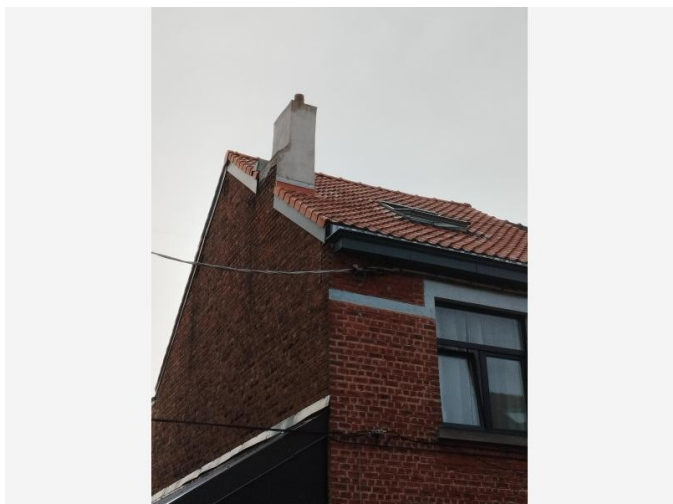
Reden: Het te onderzoeken materiaal situeert zich hoger dan 3,50 m te rekenen vanaf een veilige ondergrond

Uitleg van de asbestdeskundige: Bij werken (dak of reiniging schouw) kan een stelling geplaatst worden, het is niet duidelijk of er asbestverdachte materialen aanwezig zijn in/rond de schouw.

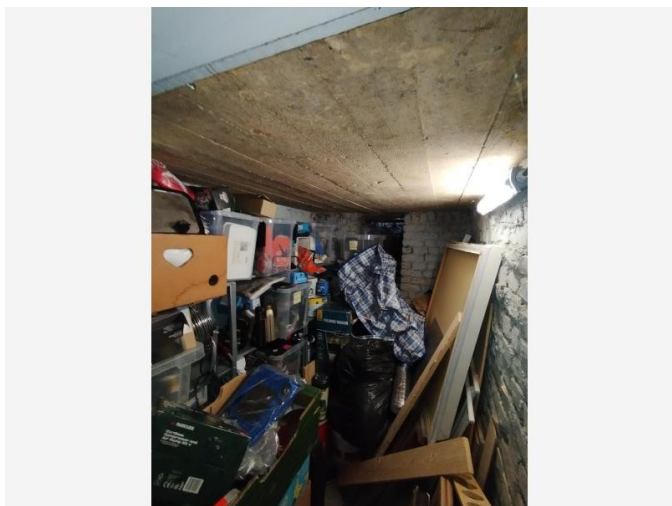
Reden: Materiaal in opslag

Uitleg van de asbestdeskundige: Middellange termijnbeperking: Materialen/inboedel zijn in grote mate aanwezig. Vloer- en wanddelen konden niet volledig worden geïnspecteerd worden. Hierdoor zijn misschien verborgen asbestverdachte toepassingen aanwezig. De opdrachtgever blijkt redelijkerwijs niet in staat om het materiaal op korte termijn op te ruimen of te verwijderen. Het materiaal wordt pas verwijderd bij effectieve verhuis/verkoop. Termijn is onbekend.

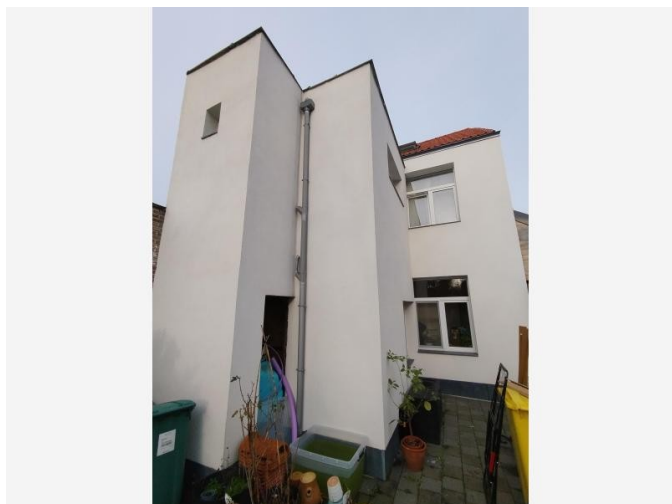
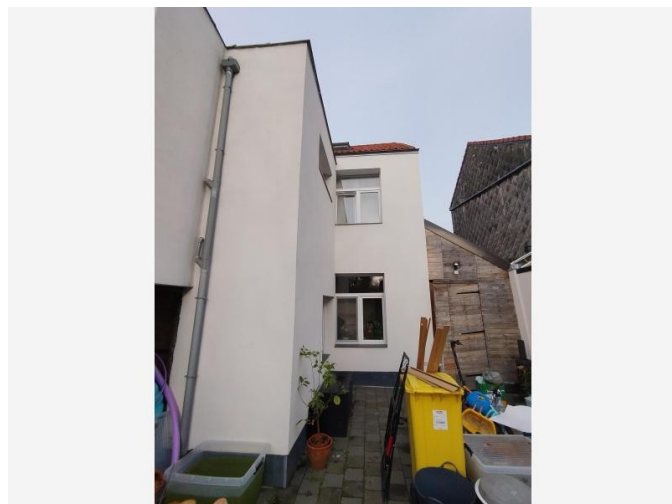
De crepi is geplaatst na 2001 en is niet asbestverdacht (bewijsdocument in bijlage: factuur + offerte)

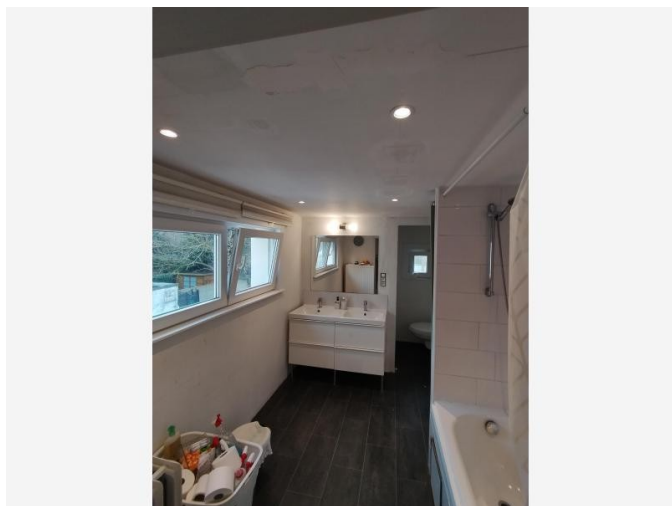
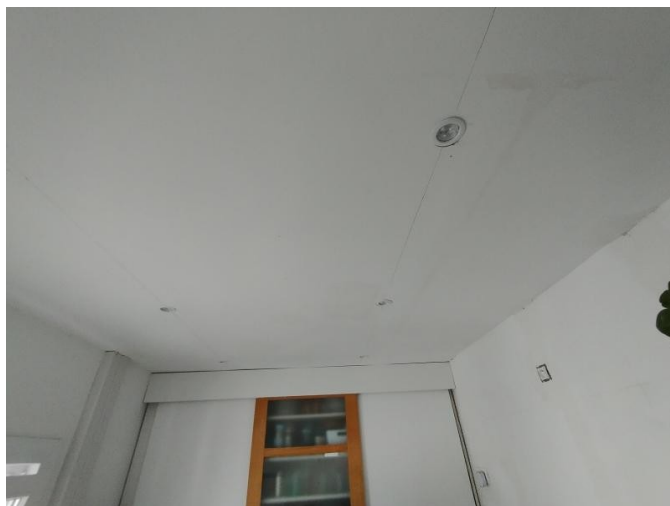
Plafonds zijn afgewerkt met valse plafonds in plaatmateriaal (gipskartonplaten, contre plaqué). Het is niet duidelijk of er pleisterwerk of ander verdacht asbestmateriaal aanwezig is achter / op deze valse plafonds, het is aangewezen om bijkomend onderzoek uit te voeren bij werken. Zonder destructieve handeling is het niet mogelijk om na te gaan of er asbesthoudende materialen aanwezig zijn achter de plafond afwerking. Als bij sloop of renovatie blijkt dat er achter deze plafonds nog pleisterwerk of asbest verdachte toepassingen aanwezig zijn, moet dit bemonsterd worden.

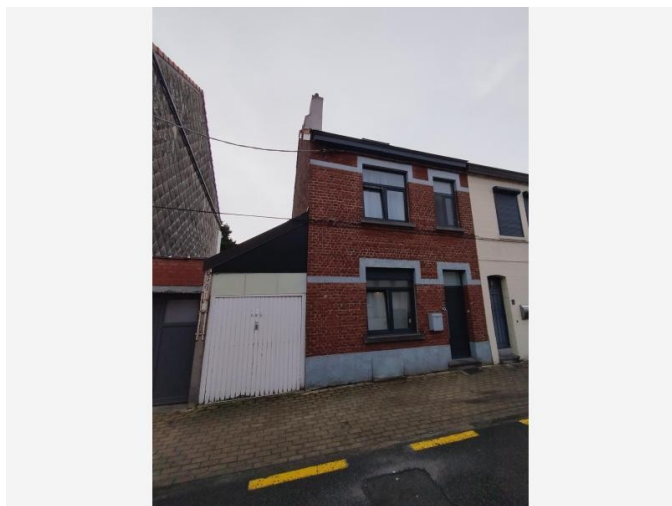
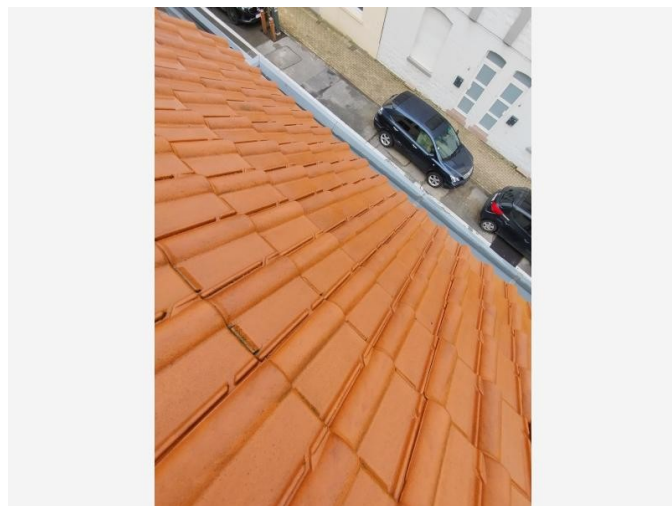
De dakgoot werd gecontroleerd, het materiaal is niet asbest-verdacht (zink).

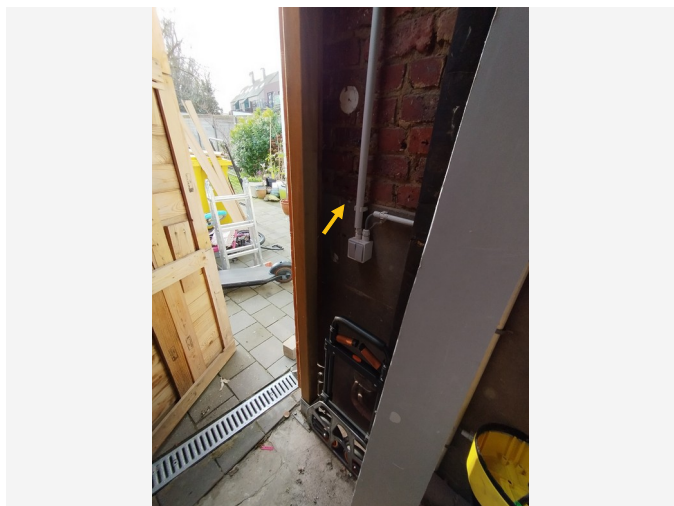
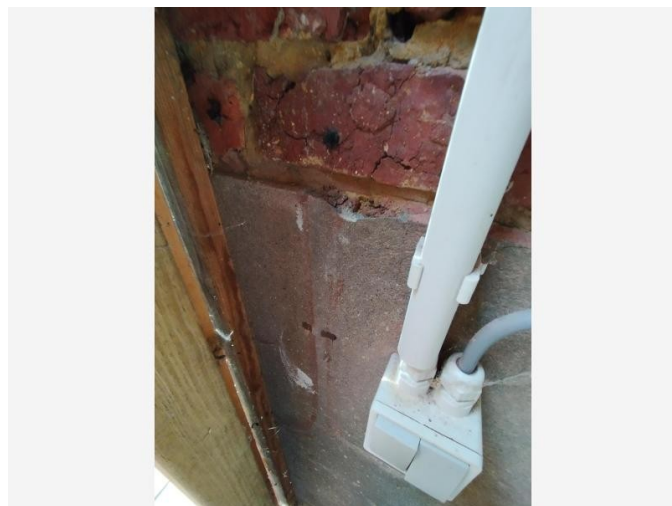
Geen asbest

| # | Type | Referentie | Resultaat |
|---|---|---|---|
| 9.1 | Mengmonster | 005 | Geen asbest |

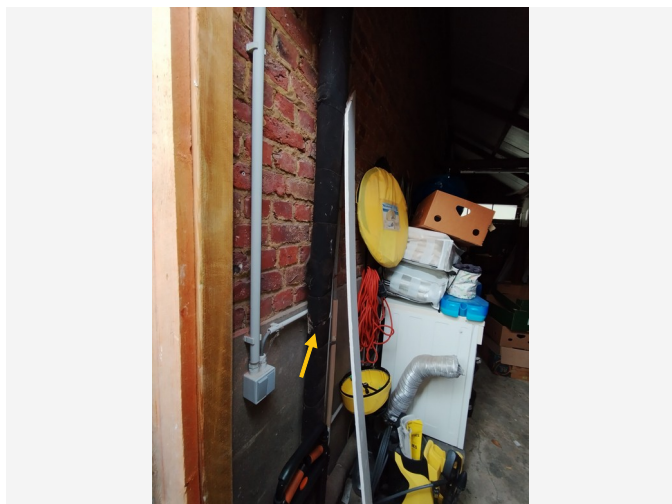
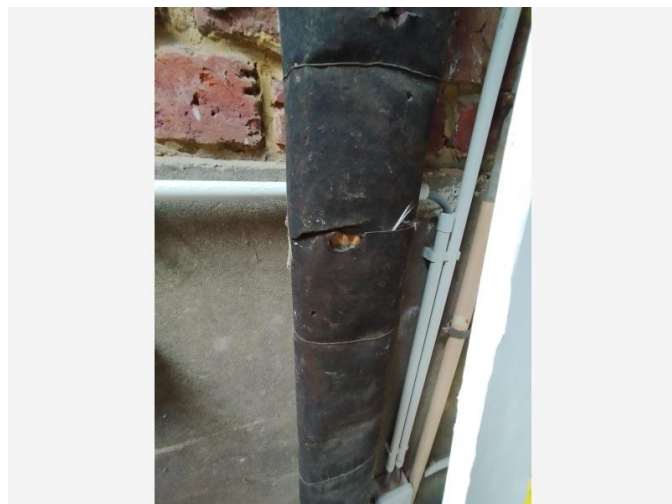
Fiche 10: Bitumen leidingisolatie

Geen asbest

| # | Type | Referentie | Resultaat |
|---|---|---|---|
| 10.1 | Puntmonster | 003 | Geen asbest |

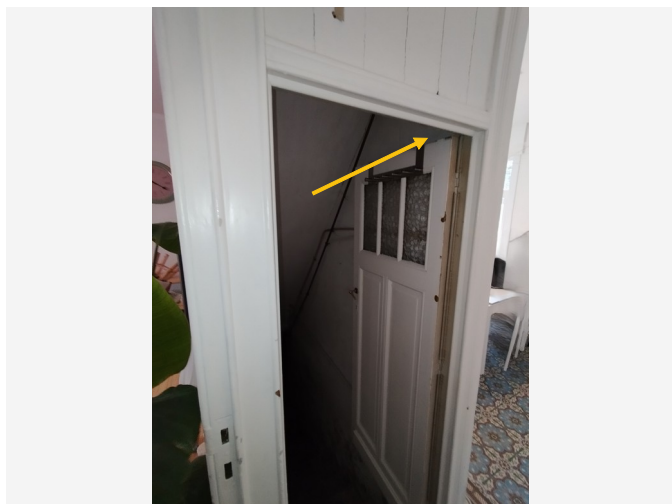
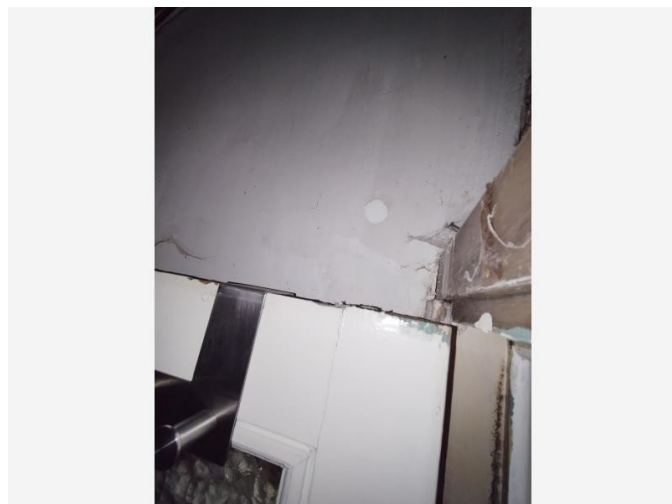
Geen asbest

| # | Type | Referentie | Resultaat |
|---|---|---|---|
| 11.1 | Mengmonster | 001 | Geen asbest |

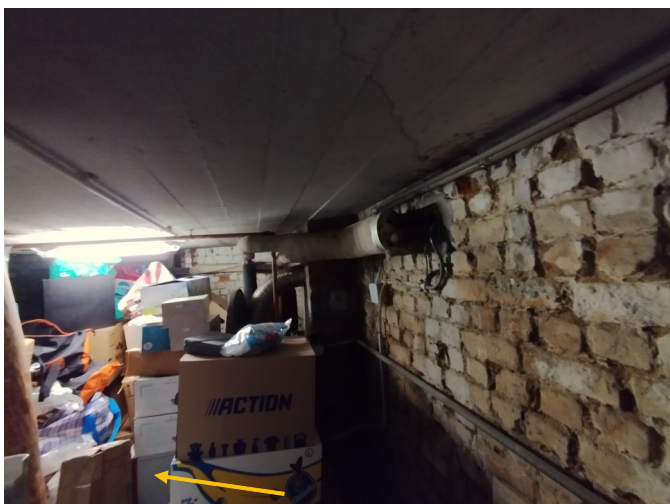
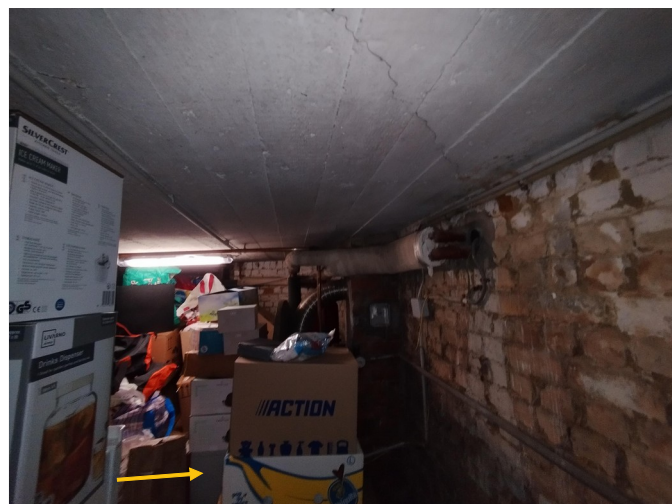
| Beschrijving | Notitie | Terug te vinden op plannen |
|---|--|---|
| Fiche 17: Stookketel | De CV ketel werd gecontroleerd (bwj2003) en is niet asbest verdacht geen risico bouwjaar. zie onderhoudsdocument in bijlage. | - |
