Asbestinventarisatetest

Heffen-Dorp 20, 2801 Mechelen

Attestnummer : 20240912-000362.000

Uitgegeven op : 12.09.2024

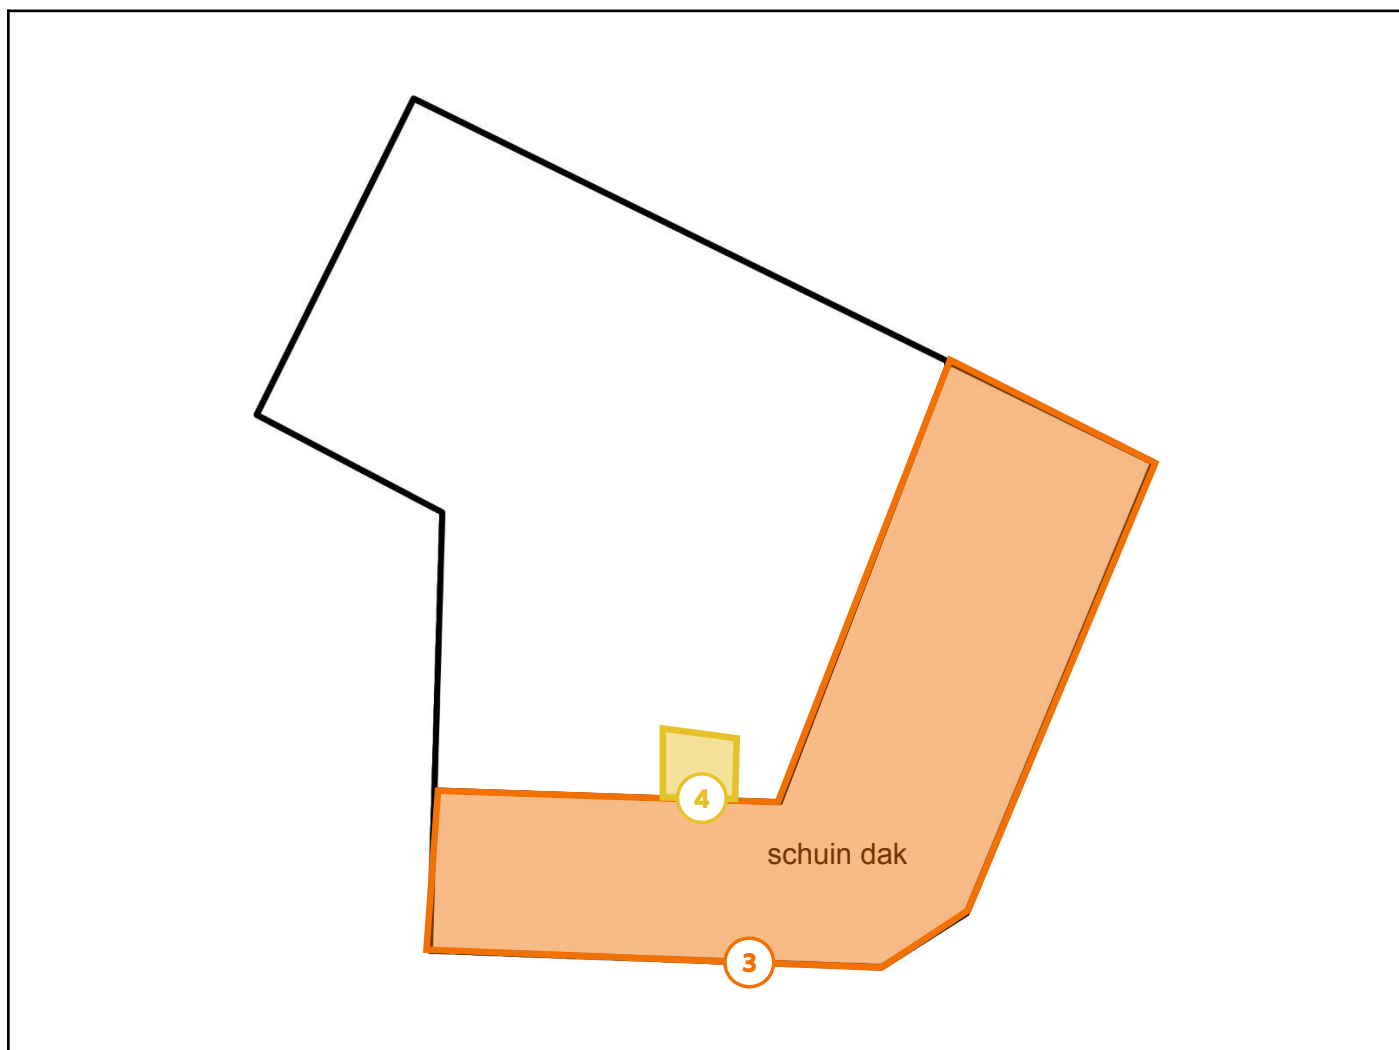
Plan 1.1: Hoofdgebouw - dak

Beschrijving	Type	Actie
3. Daklei	Asbestmateriaal	Verwijderen
4. Roofing	Asbestmateriaal	Zorgvuldig beheren

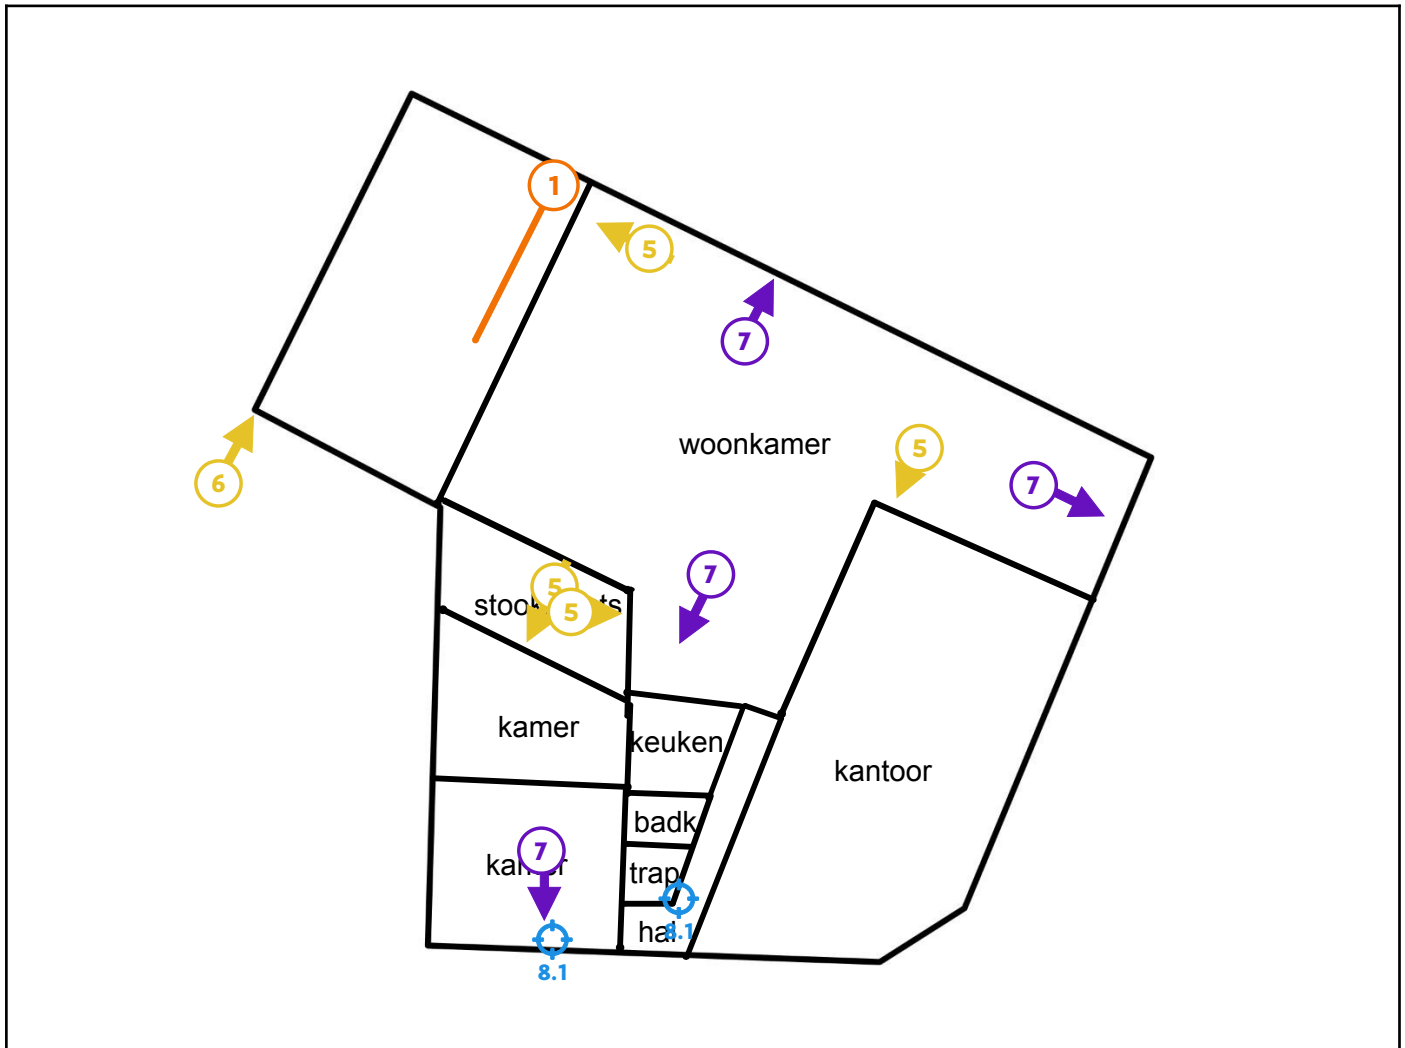
Plan 1.2: Gelijkvloers

Beschrijving	Type	Actie
1. Leidingisolatie	Asbestmateriaal	Verwijderen
5. Bakeliet elektriciteitskast/schakelaars	Asbestmateriaal	Zorgvuldig beheren
6. Cementen buis	Asbestmateriaal	Zorgvuldig beheren
7. Radiatoren	Advies	-
8. Pleisterwerk muren	Geen asbest	-
8.1 Code: M01	Mengmonster	-

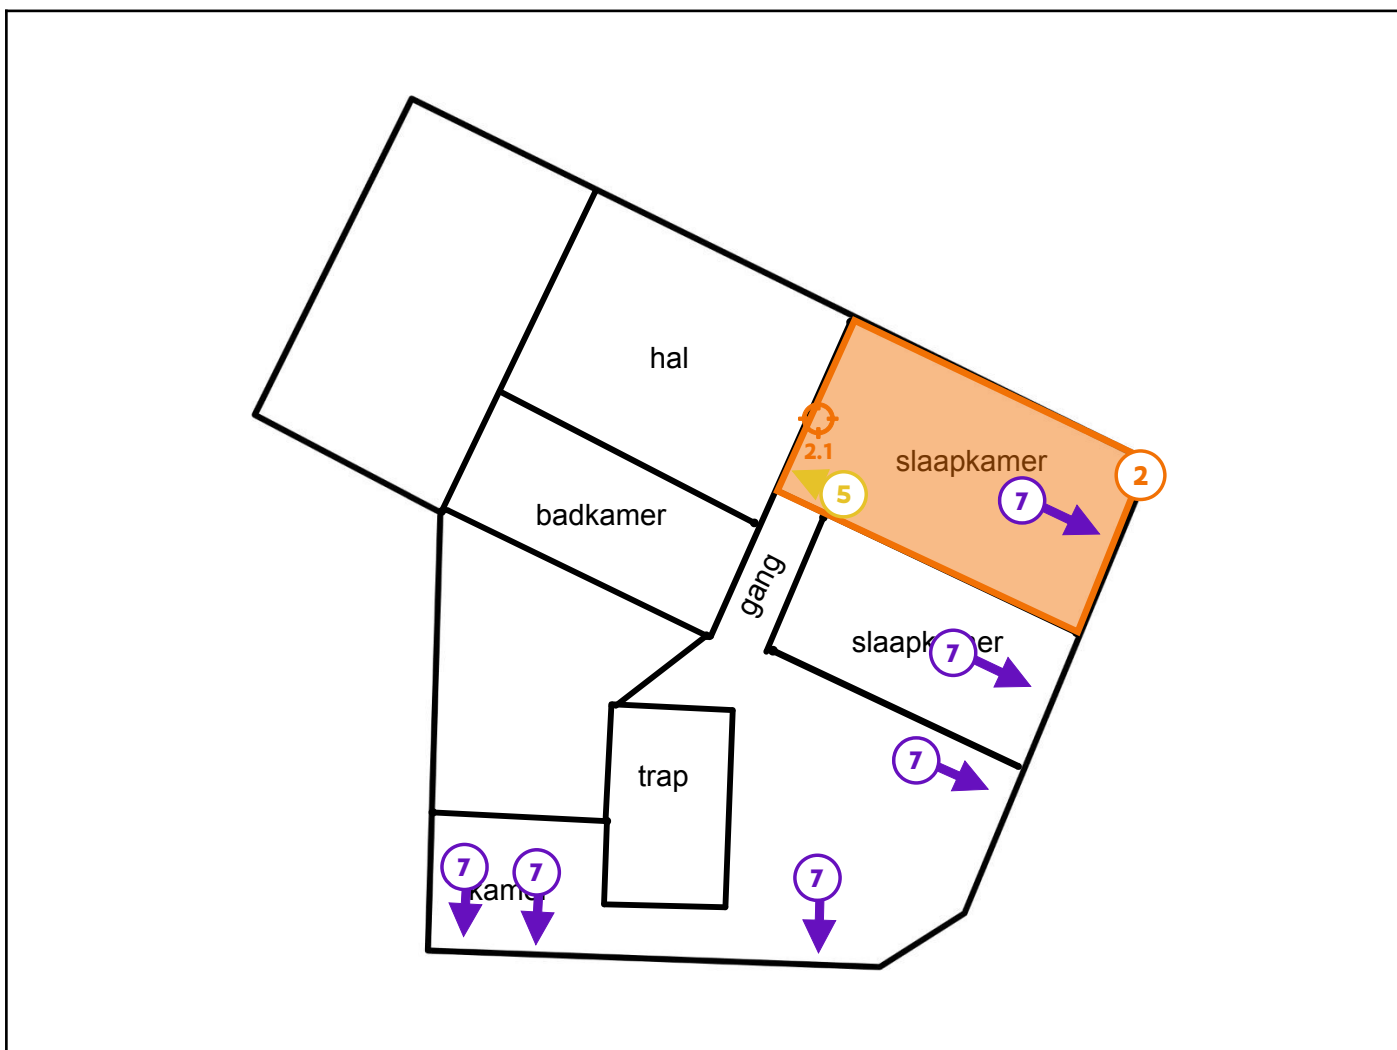
Plan 1.3: 1ste verdieping

Beschrijving	Type	Actie
2. Vloerzeil in slaapkamer	Asbestmateriaal	Verwijderen
2.1 Code: M02	Puntmonster	-
5. Bakeliet elektriciteitskast/schakelaars	Asbestmateriaal	Zorgvuldig beheren
7. Radiatoren	Advies	-

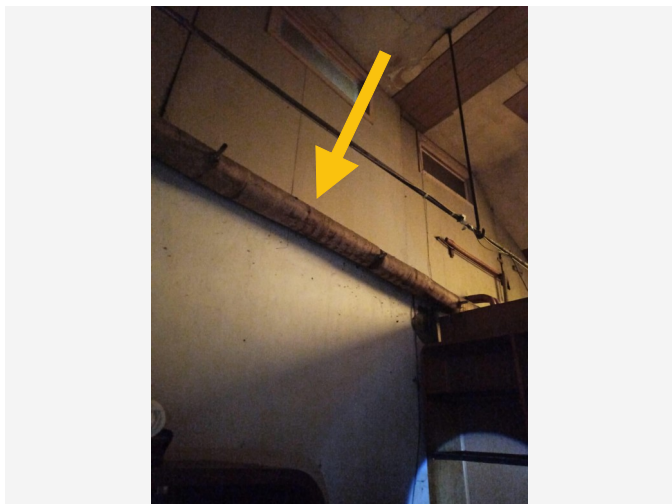
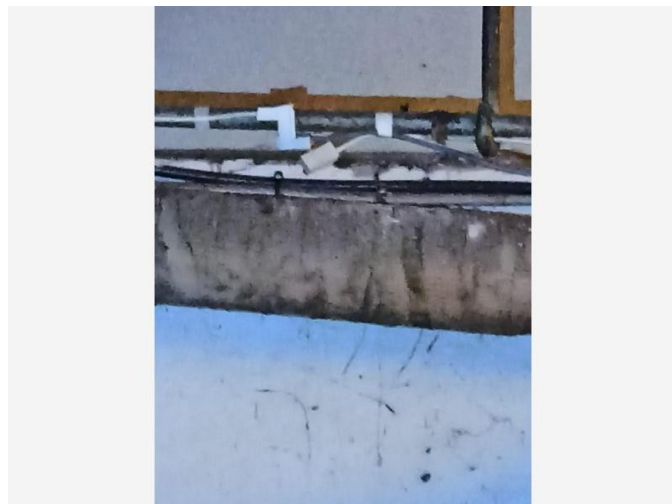
Eindbeoordeling materiaalrisico	Verhoogd materiaalrisico en/of verhoogde kans op vezelvrijgave
---------------------------------	--

Gebondenheid	Categorie 2: niet-hechtgebonden met matrix
Asbestsoort (vezeltype)	Crocidoliet aanwezig
Asbestconcentratie	Hoog ($\geq 50\%$)
Afschermingsgraad van het gehele materiaal	Geheel of deels (ook) vrij aan de binnenlucht
Toestand van het materiaal	Onbeschadigd, niet verweerd

Beschrijving	Leidingisolatie
Omgeving	Binnen
Primaire drager	HVAC infrastructuur en uitrusting
Asbestmateriaal	In-situ afwerkingslagen - Thermische isolatie
Bindmiddel van asbestmateriaal	Gips - kalk
Gebondenheid op basis van bindmiddel	Niet-hechtgebonden
Hoeveelheid (lengte - omtrek - dikte - aantal)	<ul style="list-style-type: none">• 10,00 m - 30,00 cm - 5,00 cm - 1 stuk
Totaal volume	0,15 m ³
Eenvoudig bereikbaar	Ja
Bevestigingswijze	<ul style="list-style-type: none">• Verlijmd, ingegoten, versmeerd
Identificatiemethode	Vaststelling zonder monstername Motivatie: Onderzoeksbepmerking verhinderde monstername
Destructieve handeling voor identificatie	Nee

Verwijderen

- Zorg voor een veilig beheer. Vermijd het beschadigen van het asbestmateriaal. Controleer de toestand jaarlijks op wijzigingen.

- Hermetische zone (erkend asbestverwijderaar)
Het verwijderen van het materiaal moet gebeuren door bedrijven erkend voor werken van afbraak of verwijdering van materialen die asbest bevatten. De ondernemingen die erkend zijn voor het uitvoeren van werkzaamheden hermetische zone vindt u terug op: werk.belgie.be/nl/erkenningen/erkenning-asbest-bedrijven-erkend-voor-afbraak-verwijderingswerken

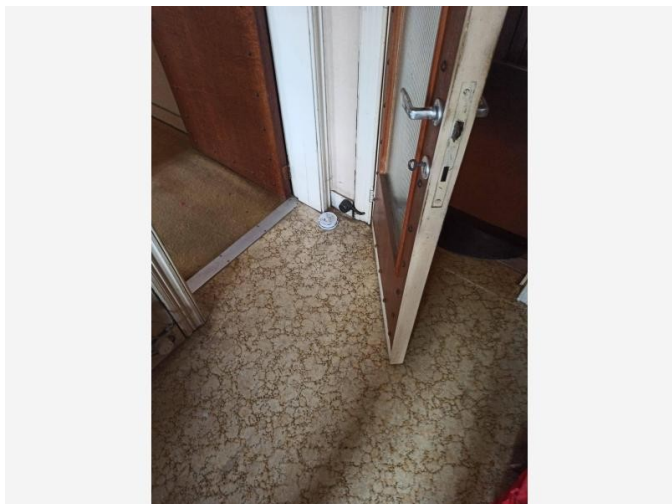
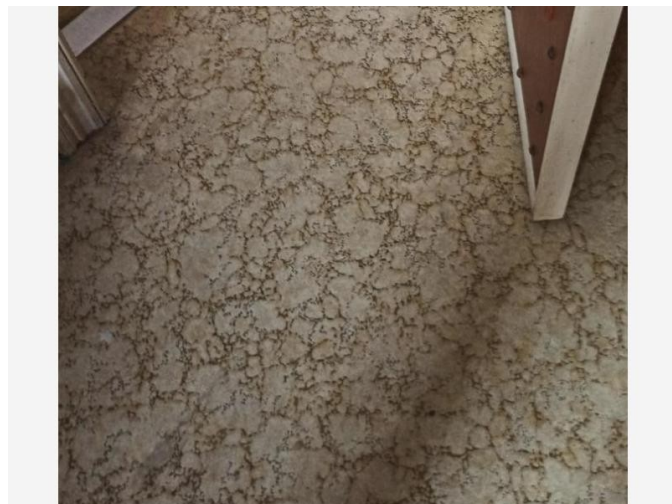
Eindbeoordeling materiaalrisico	Verhoogd materiaalrisico en/of verhoogde kans op vezelvrijgave
---------------------------------	--

Gebondenheid	Categorie 2: niet-hechtgebonden met matrix
Asbestsoort (vezeltype)	Alleen chrysotiel
Asbestconcentratie	Hoog ($\geq 50\%$)
Afschermingsgraad van het gehele materiaal	Geheel of deels (ook) vrij aan de binnenlucht
Toestand van het materiaal	Licht beschadigd, licht verweerd. Intact calciumsilicaatmateriaal of categorie III 'gebondenheid'

#	Type	Referentie	Resultaat
2.1	Puntmonster	M02	Chrysotiel

Beschrijving	Vloerzeil in slaapkamer
Omgeving	Binnen
Primaire drager	Vloer
Asbestmateriaal	Prefab - afwerking - Vloerzeil
Bindmiddel van asbestmateriaal	Karton - papier - viltachtig
Gebondenheid op basis van bindmiddel	Niet-hechtgebonden
Hoeveelheid (oppervlakte - aantal)	<ul style="list-style-type: none">• 10,00 m² - 1 stuk
Totale oppervlakte	10,00 m ²
Eenvoudig bereikbaar	Ja
Bevestigingswijze	<ul style="list-style-type: none">• Verlijmd, ingegoten, versmeerd
Identificatiemethode	Vaststelling met monstername
Destructieve handeling voor identificatie	Nee

Verwijderen

- Verwijder dit asbestmateriaal zo snel mogelijk. Volg de toestand goed op.

- Hermetische zone (erkend asbestverwijderaar)
Het verwijderen van het materiaal moet gebeuren door bedrijven erkend voor werken van afbraak of verwijdering van materialen die asbest bevatten. De ondernemingen die erkend zijn voor het uitvoeren van werkzaamheden hermetische zone vindt u terug op: werk.belgie.be/nl/erkenningen/erkenning-asbest-bedrijven-erkend-voor-afbraak-verwijderingswerken

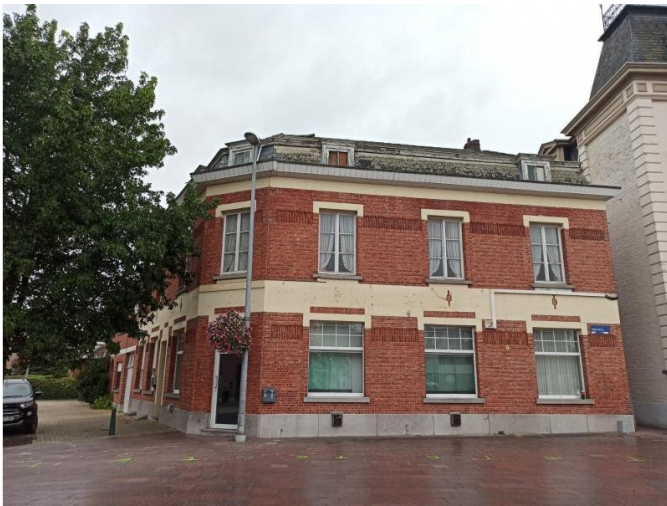
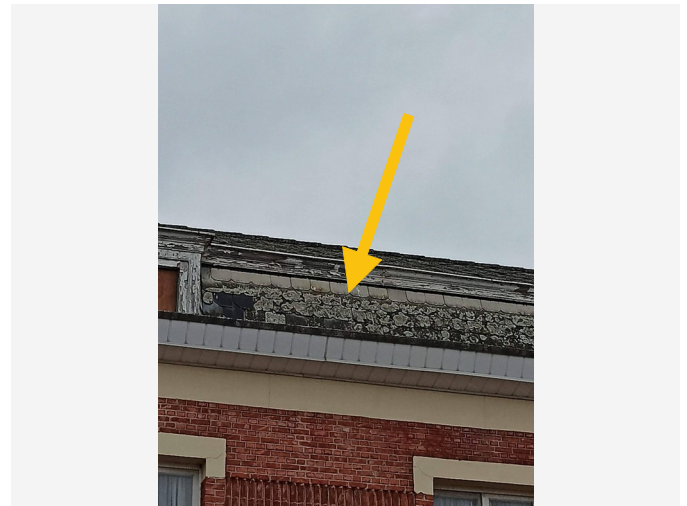
Eindbeoordeling materiaalrisico	Verhoogd materiaalrisico en/of verhoogde kans op vezelvrijgave
---------------------------------	--

Gebondenheid	Categorie 1: hechtgebonden in oorsprong
Asbestsoort (vezeltype)	Crocidoliet aanwezig
Asbestconcentratie	Laag (< 50%)
Afschermingsgraad van het gehele materiaal	Geheel of deels vrij aan de buitenlucht
Toestand van het materiaal	Matig beschadigd, matig verweerd

Beschrijving	Daklei
Omgeving	Buiten
Primaire drager	Schuin dak
Asbestmateriaal	Dak- en gevelbekleding - Lei, shingle
Bindmiddel van asbestmateriaal	Cement
Gebondenheid op basis van bindmiddel	Hecht
Hoeveelheid (oppervlakte - aantal)	<ul style="list-style-type: none">• 145,00 m² - 1 stuk
Totale oppervlakte	145,00 m ²
Eenvoudig bereikbaar	Ja
Bevestigingswijze	<ul style="list-style-type: none">• Genageld, geniet
Identificatiemethode	Vaststelling zonder monstername
Destructieve handeling voor identificatie	Nee

Verwijderen

- Zorg voor een veilig beheer. Vermijd het beschadigen van het asbestmateriaal. Controleer de toestand jaarlijks op wijzigingen.

- Eenvoudige handelingen: mag via doe-het-zelf of door werknemer(s) met opleidingsattest eenvoudige handelingen
U mag deze asbesttoepassing zelf verwijderen zonder dat het materiaal verder breekt of vergruisd. Maak gebruik van de nodige veiligheidsvoorzieningen (wegwerpovertall, FFP3 masker)

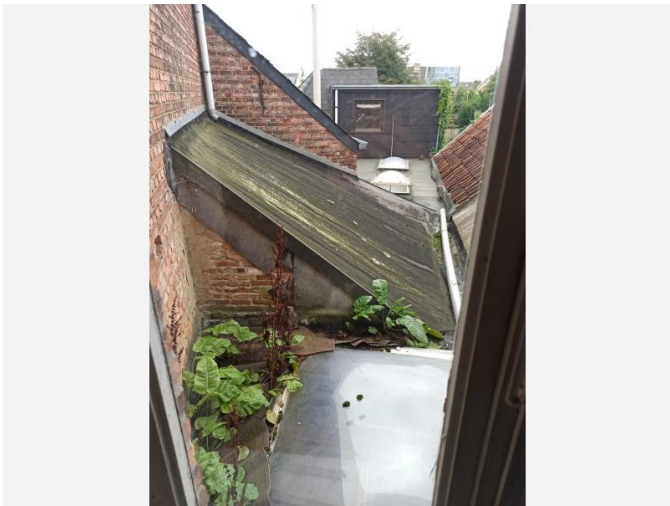
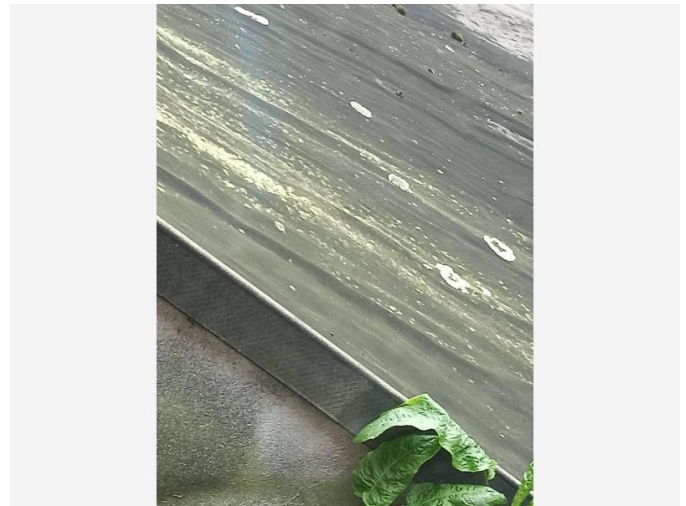
Eindbeoordeling materiaalrisico	Laag materiaalrisico en/of verlaagde kans op vezelvrijgave
---------------------------------	--

Gebondenheid	Categorie 1: hechtgebonden in oorsprong
Asbestsoort (vezeltype)	Crocidoliet aanwezig
Asbestconcentratie	Laag (< 50%)
Afschermingsgraad van het gehele materiaal	Geheel of deels vrij aan de buitenlucht
Toestand van het materiaal	Licht beschadigd, licht verweerd. Intact calciumsilicaatmateriaal of categorie III 'gebondenheid'

Beschrijving	Roofing
Omgeving	Buiten
Primaire drager	Schuin dak
Asbestmateriaal	Dak- en gevelbekleding - Roofing
Bindmiddel van asbestmateriaal	Bitumen (roofing, teer, asfalt)
Gebondenheid op basis van bindmiddel	Hecht
Hoeveelheid (oppervlakte - aantal)	• 5,00 m ² - 1 stuk
Totale oppervlakte	5,00 m ²
Eenvoudig bereikbaar	Ja
Bevestigingswijze	• Verlijmd, ingegoten, versmeerd
Identificatiemethode	Vaststelling zonder monstername Motivatie: Groot risico op structurele gevolgschade (lekschade, werking installatie,...)
Destructieve handeling voor identificatie	Nee

Zorgvuldig beheren

- Zorg voor een veilig beheer. Vermijd het beschadigen van het asbestmateriaal. Controleer de toestand jaarlijks op wijzigingen.

- Eenvoudige handelingen: mag via doe-het-zelf of door werknemer(s) met opleidingsattest eenvoudige handelingen
U mag deze asbestverdachte toepassing zelf verwijderen. Maak gebruik van de nodige veiligheidsvoorzieningen (wegwerpooverall, FFP3 masker)

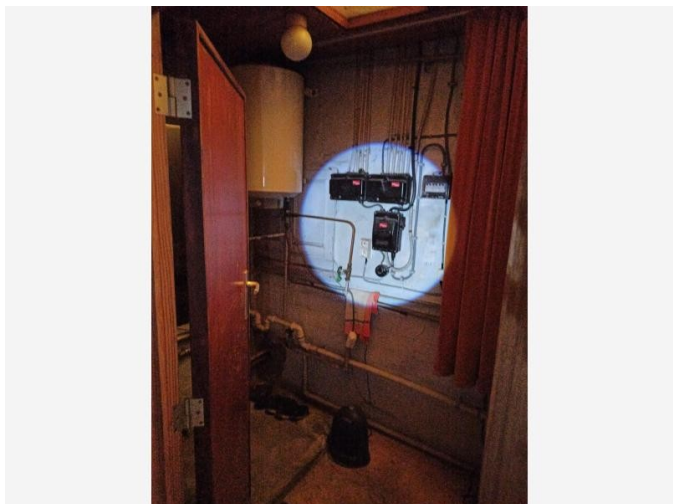
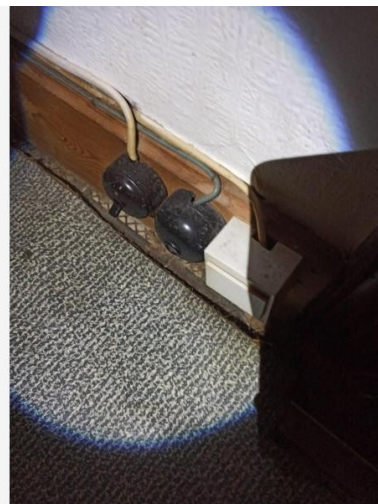
Eindbeoordeling materiaalrisico	Laag materiaalrisico en/of verlaagde kans op vezelvrijgave
---------------------------------	--

Gebondenheid	Categorie 1: hechtgebonden in oorsprong
Asbestsoort (vezeltype)	Crocidoliet aanwezig
Asbestconcentratie	Laag (< 50%)
Afschermingsgraad van het gehele materiaal	Geheel of deels (ook) vrij aan de binnenlucht
Toestand van het materiaal	Onbeschadigd, niet verweerd

Beschrijving	Bakeliet elektriciteitskast/schakelaars
Omgeving	Binnen
Primaire drager	Communicatie en elektrische infrastructuur en uitrusting
Asbestmateriaal	Plaat, paneel, tablet - Type Bakeliet
Bindmiddel van asbestmateriaal	Kunststof of -hars
Gebondenheid op basis van bindmiddel	Hecht
Hoeveelheid (oppervlakte - dikte - aantal)	• 0,10 m ² - 1,00 cm - 1 stuk
Totaal volume	0,001 m ³
Eenvoudig bereikbaar	Ja
Bevestigingswijze	• Geschroefd
Identificatiemethode	Vaststelling zonder monstername
Destructieve handeling voor identificatie	Nee

Zorgvuldig beheren

- Zorg voor een veilig beheer. Vermijd het beschadigen van het asbestmateriaal. Controleer de toestand jaarlijks op wijzigingen.

- Eenvoudige handelingen: mag via doe-het-zelf of door werknemer(s) met opleidingsattest eenvoudige handelingen
U mag deze asbestverdachte toepassing zelf verwijderen zonder dat het materiaal verder breekt of vergruisd. Maak gebruik van de nodige veiligheidsvoorzieningen (wegwerpoverall, FFP3 masker)

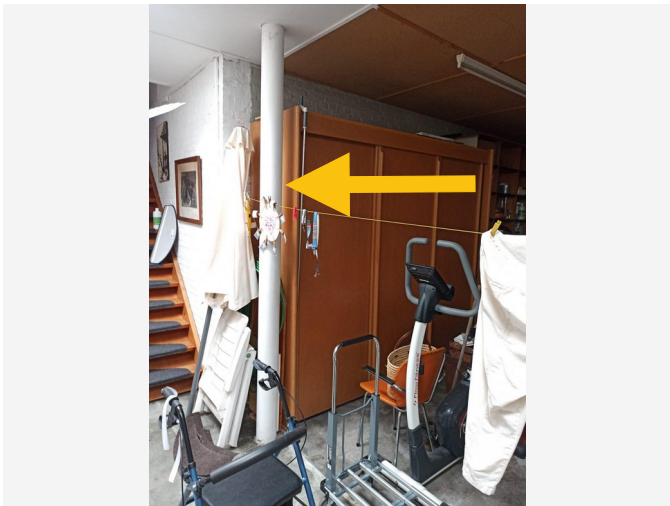
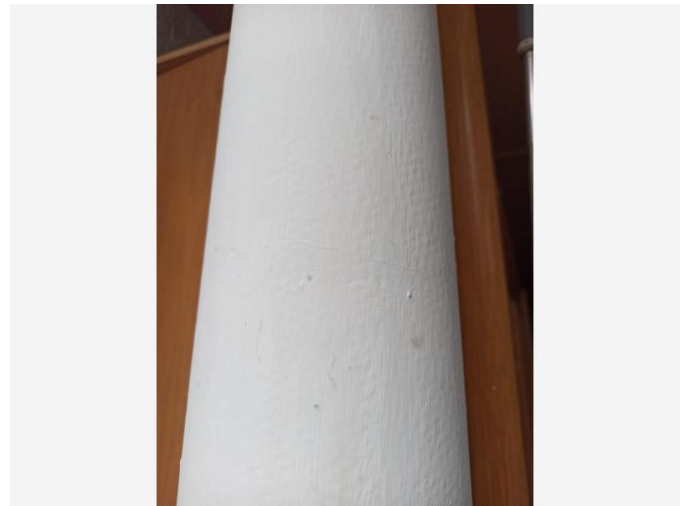
Eindbeoordeling materiaalrisico	Laag materiaalrisico en/of verlaagde kans op vezelvrijgave
---------------------------------	--

Gebondenheid	Categorie 1: hechtgebonden in oorsprong
Asbestsoort (vezeltype)	Crocidoliet aanwezig
Asbestconcentratie	Laag (< 50%)
Afschermingsgraad van het gehele materiaal	Geheel of deels (ook) vrij aan de binnenlucht
Toestand van het materiaal	Onbeschadigd, niet verweerd

Beschrijving	Cementen buis
Omgeving	Binnen
Primaire drager	Fundering-draagstructuur (horizontaal, verticaal)
Asbestmateriaal	Buis, koker, leiding, pijp, doorvoer
Bindmiddel van asbestmateriaal	Cement
Gebondenheid op basis van bindmiddel	Hecht
Hoeveelheid (lengte - omtrek - dikte - aantal)	<ul style="list-style-type: none">• 4,00 m - 25,00 cm - 25,00 cm - 1 stuk
Totaal volume	0,25 m ³
Eenvoudig bereikbaar	Nee <ul style="list-style-type: none">• Verwijdering tast de bouwkundige integriteit aan.
Bevestigingswijze	<ul style="list-style-type: none">• Verlijmd, ingegoten, versmeerd
Identificatiemethode	Vaststelling zonder monsternamen
Destructieve handeling voor identificatie	Nee

Zorgvuldig beheren

- Zorg voor een veilig beheer. Vermijd het beschadigen van het asbestmateriaal. Controleer de toestand jaarlijks op wijzigingen.

- Eenvoudige handelingen: enkel door erkend asbestverwijderaar
De toepassing kan niet in zijn geheel verwijderd worden zonder beschadiging aan te brengen en omwille van het gewicht is het daarom aangeraden om deze toepassing te laten verwijderen door een erkend asbestverwijderaar.

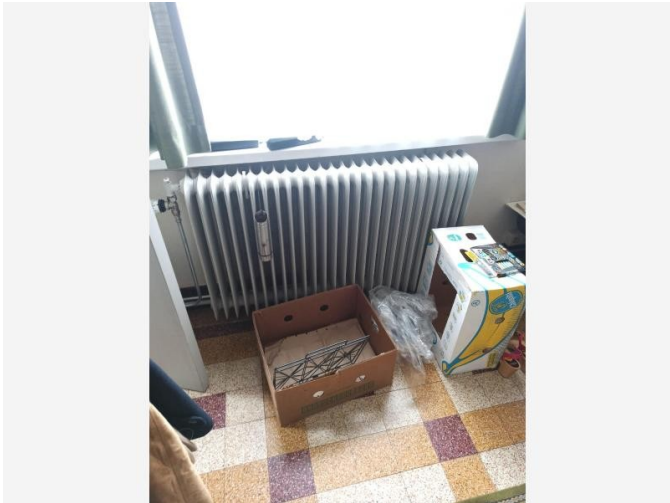
Vrije foto

De radiatoren bevatten mogelijk asbesthoudend materiaal en dient men veiligheidsmaatregelen te treffen bij werkzaamheden. Zolang de radiatoren niet gedemonteerd of beschadigd worden komen er geen asbestvezels vrij.

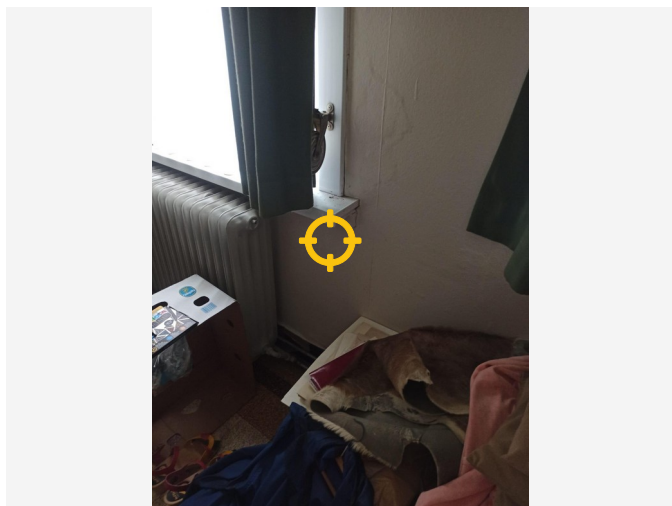
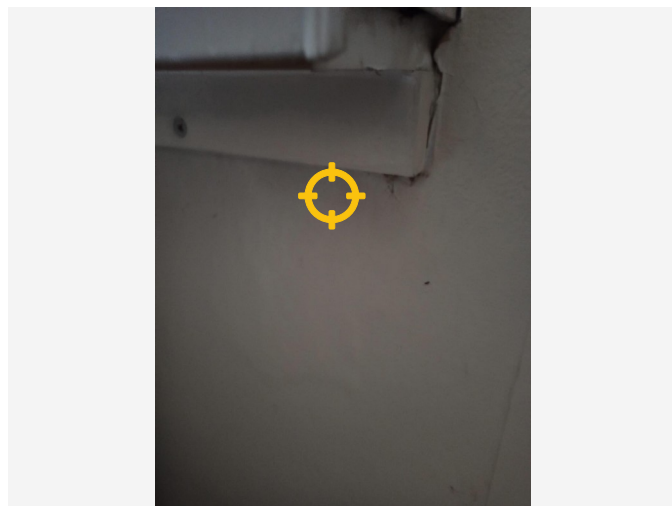
Geen asbest

#	Type	Referentie	Resultaat
8.1	Mengmonster	M01	Geen asbest

Beschrijving	Pleisterwerk muren
Omgeving	Binnen
Primaire drager	Binnenwand
Bindmiddel van materiaal	Gips - kalk
Gebondenheid op basis van bindmiddel	Niet-hechtgebonden
Hoeveelheid (oppervlakte - dikte - aantal)	• 250,00 m ² - 1,00 cm - 1 stuk
Totaal volume	2,50 m ³
Identificatiemethode	Vaststelling met monstername
Destructieve handeling voor identificatie	Nee
