Asbestinventarisatetest

Vinkenlaan 14, 3078 Kortenberg

Attestnummer : 20260419-000126.000

Uitgegeven op : 19.04.2026

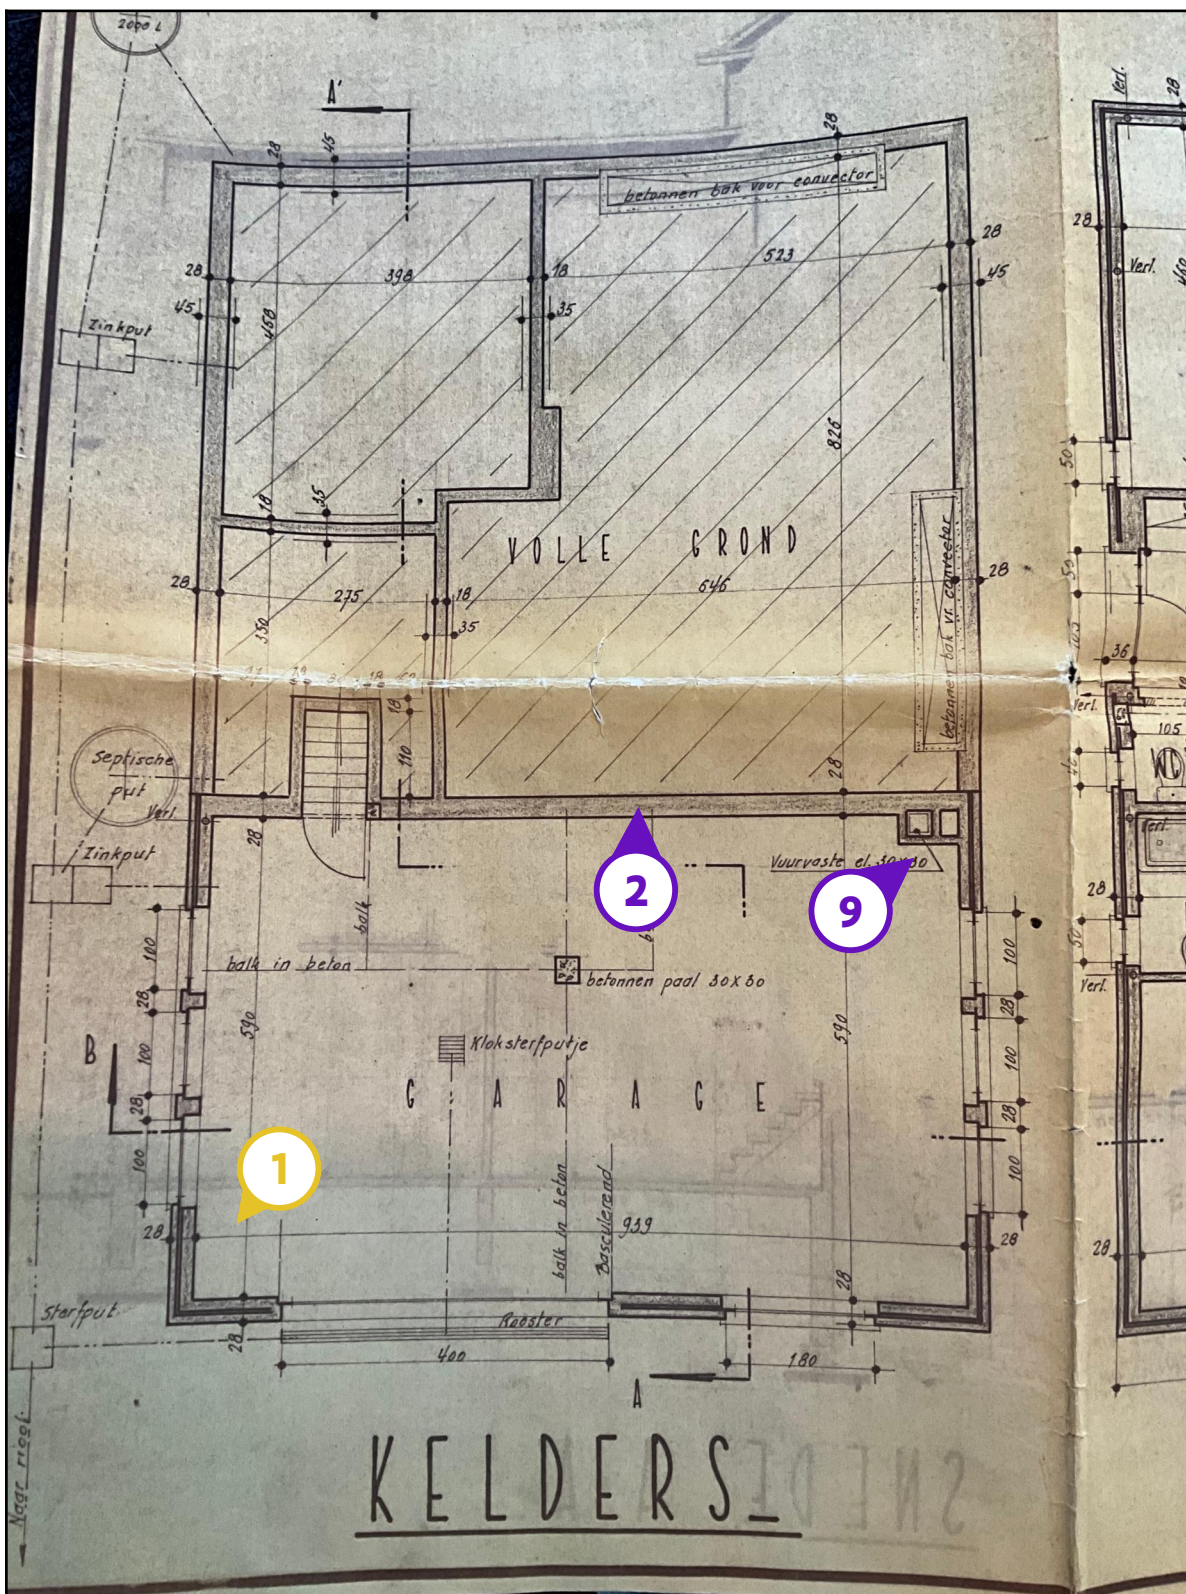
Plan 1.1: Plan -1

1. Bakeliet toep.(schakelaars-stopcontact.-verdeel dozen-radiatorknoppen)	Asbestmateriaal	Zorgvuldig beheren
2. Kruipruimte	Beperking	-
9. Ketel recent	Overige ruimte of materiaal	-

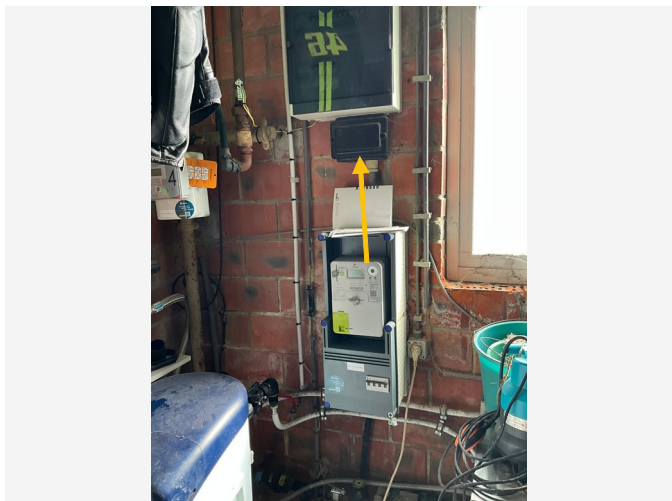
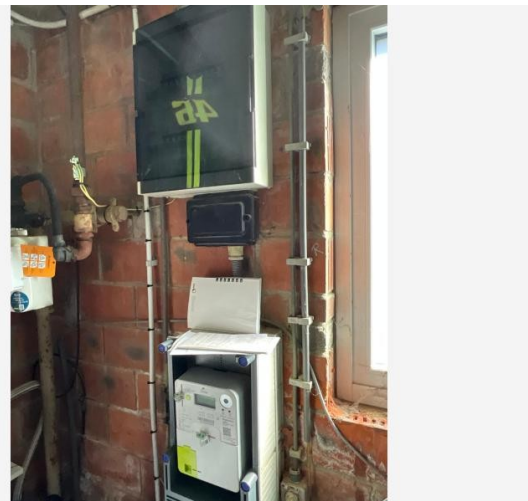
Fiche 1: Bakeliet toep.(schakelaars-stopcontact.-verdeeldozen-radiatorknoppen)

Asbestmateriaal

Het asbestmateriaal valt onder de mijlpaal van 2040.

Eindbeoordeling materiaalrisico	Laag materiaalrisico en/of verlaagde kans op vezelvrijgave
---------------------------------	--

Gebondenheid	Categorie 1: hechtgebonden in oorsprong
Asbestsoort (vezeltype)	Crocidoliet aanwezig
Asbestconcentratie	Laag (< 50%)
Afschermingsgraad van het gehele materiaal	Geheel of deels vrij aan de binnenlucht, maar geen contact met binnenluchtstromen
Toestand van het materiaal	Onbeschadigd, niet verweerd

Zorgvuldig beheren

- Zorg voor een veilig beheer. Vermijd het beschadigen van het asbestmateriaal. Controleer de toestand jaarlijks op wijzigingen.
- Voer bijkomende staalname(s) uit.

- Eenvoudige handelingen: mag via doe-het-zelf of door werknemer(s) met opleidingsattest eenvoudige handelingen
Schakelaars, stopcontacten en andere gelijkaardige toepassingen kunnen eenvoudig losgeschroefd worden --> EH doe-het-zelf. Afgesloten of verzegelde kast --> EH opgeleid techniker personeel 8u basisopleiding asbest. Voor elektrische infrastructuur en uitrusting dient u vooraleer men deze toepassing gaat bevochtigen de elektriciteit af te sluiten (zoniet elektrocutie-/brandgevaar). standaard dragen van de nodige wegwerp beschermingsmiddelen FFP 3 masker , handschoenen en tyvec CAT III type 5-6 , afspoelbaar schoeisel Losschroeven en dubbel verpakken in plastic , sluit luchtdicht af en breng dit als hechtgebonden afval naar een plaatselijk containerpark. Voor hechtgebonden toepassingen: Bij verwijdering door doe-het-zelf moet men dit afval dubbel en luchtdicht verpakt aandienen bij het gemeentelijk recyclagepark. Men raadpleegt best op voorhand de voorwaarden van het recyclagepark.

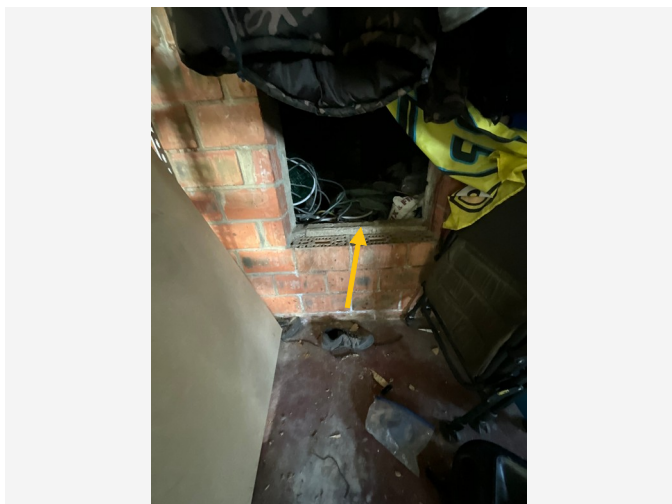
Situeringfoto

Permanente beperking

Reden: de inspectieruimte is lager dan 1,5 m

Uitleg van de asbestdeskundige: In het inspectieprotocol behoort een ruimte lager dan 1,5 m niet tot het onderzoek.

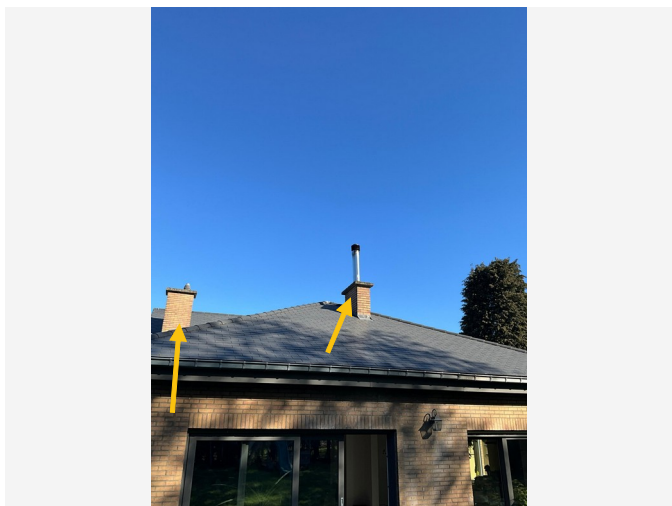
Situeringfoto

Tijdelijke beperking

Reden: Het te onderzoeken materiaal situeert zich hoger dan 3,50 m te rekenen vanaf een veilige ondergrond

Uitleg van de asbestdeskundige: Bij werken (dak of reiniging schouw) kan een stelling geplaatst worden, het is niet duidelijk of er asbestverdachte materialen aanwezig zijn in/rond de schouw.

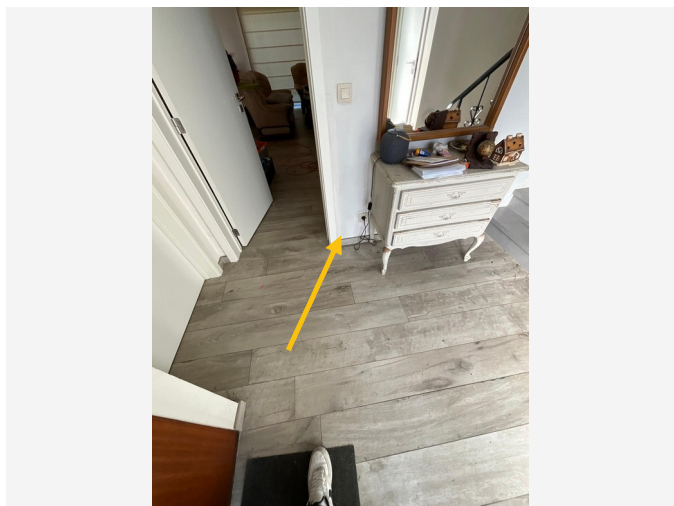
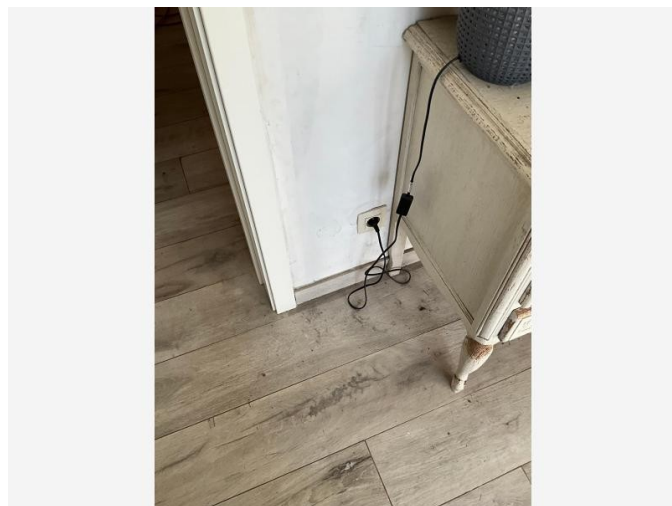
Fiche 4: Muurpleister

Geen asbest

#	Type	Referentie	Resultaat
4.1	Mengmonster	1	Geen asbest

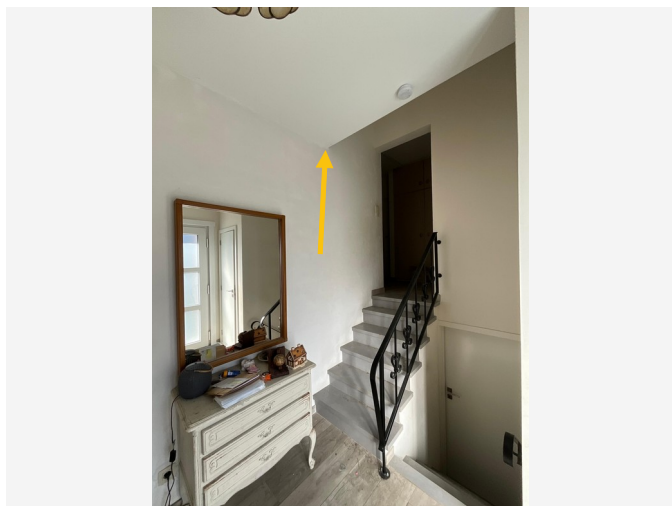
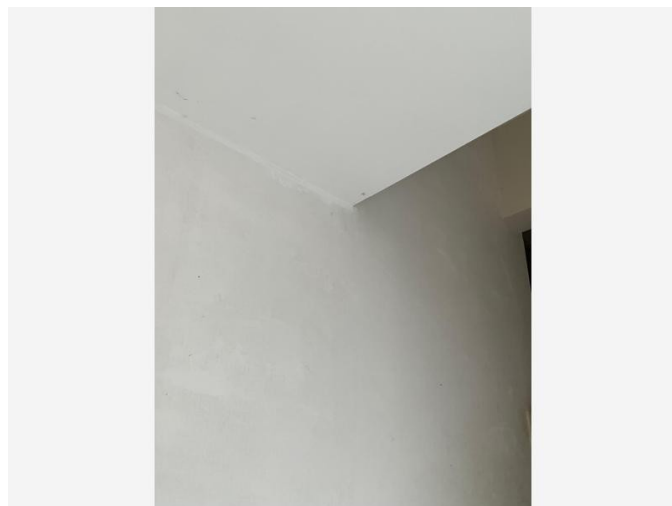
Fiche 5: Plafondpleister

Geen asbest

#	Type	Referentie	Resultaat
5.1	Mengmonster	2	Geen asbest

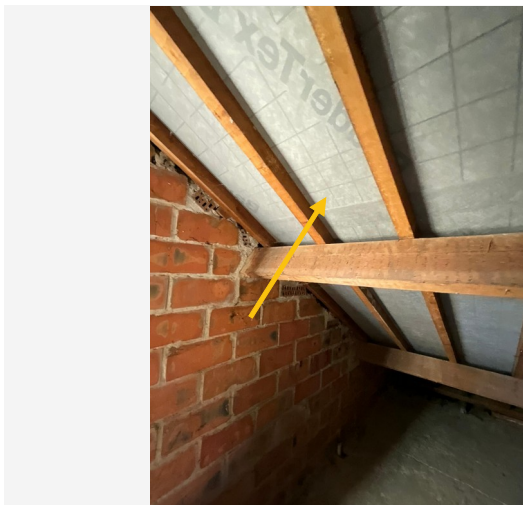
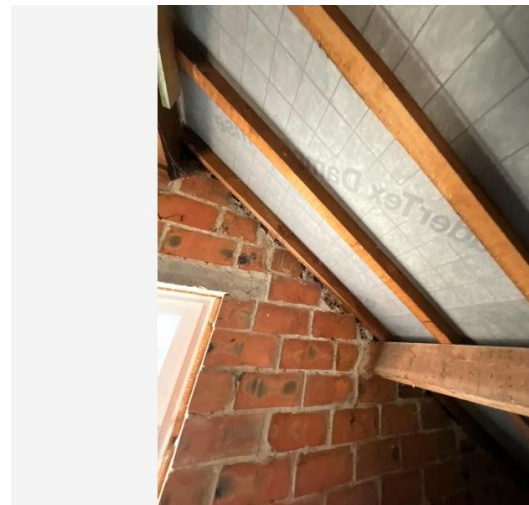
Beschrijving	Notitie	Terug te vinden op plannen
Fiche 6: Onderdak niet verdacht	<p>Het dak werd gecontroleerd (via een dakraam ,optillen van een dakpan). Er is geen verdacht onderdak vastgesteld .</p> <p>Deze handeling is een steekproef , er is geen garantie dat het volledige dak met éénzelfde materiaal is opgebouwd. Dit kan enkel via destructief onderzoek vastgesteld worden.</p>	-
Fiche 7: Dakbedekking niet verdacht.	<p>De dakbedekking wordt gecontroleerd deze werd vernieuwd in 2017. Deze bestaat uit leien en bevat geen asbest verdachte materialen.</p>	-

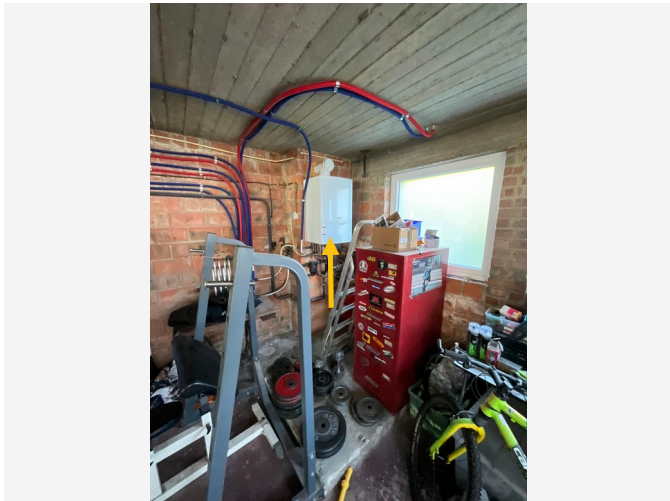
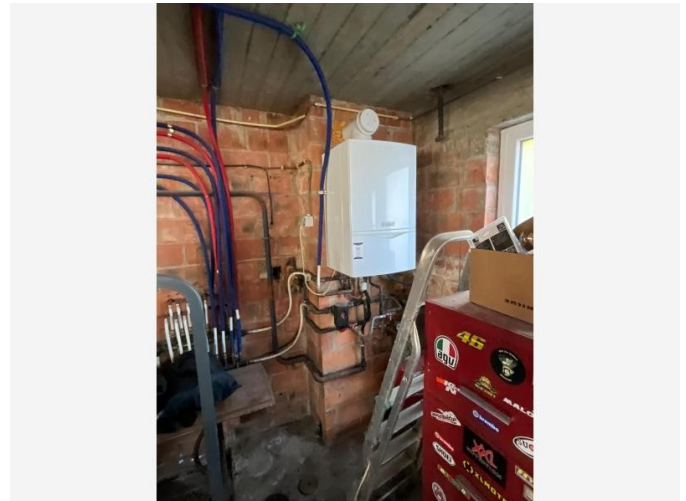
Beschrijving	Notitie	Terug te vinden op plannen
Fiche 8: Lift niet aanwezig	-	-
Fiche 9: Ketel recent	De ketel is recent en is niet asbestverdacht.	Plan 1.1: Plan -1
Fiche 10: Ramen recent	De ramen zijn recent en de kit van de ramen is zacht en elastisch en niet asbest verdacht.	-
Fiche 11: Leiding isolatie niet aanwezig	-	-
