Asbestinventarisatetest

Wipstraat 8, 3070 Kortenberg

Attestnummer : 20260323-000017.000

Uitgegeven op : 23.03.2026

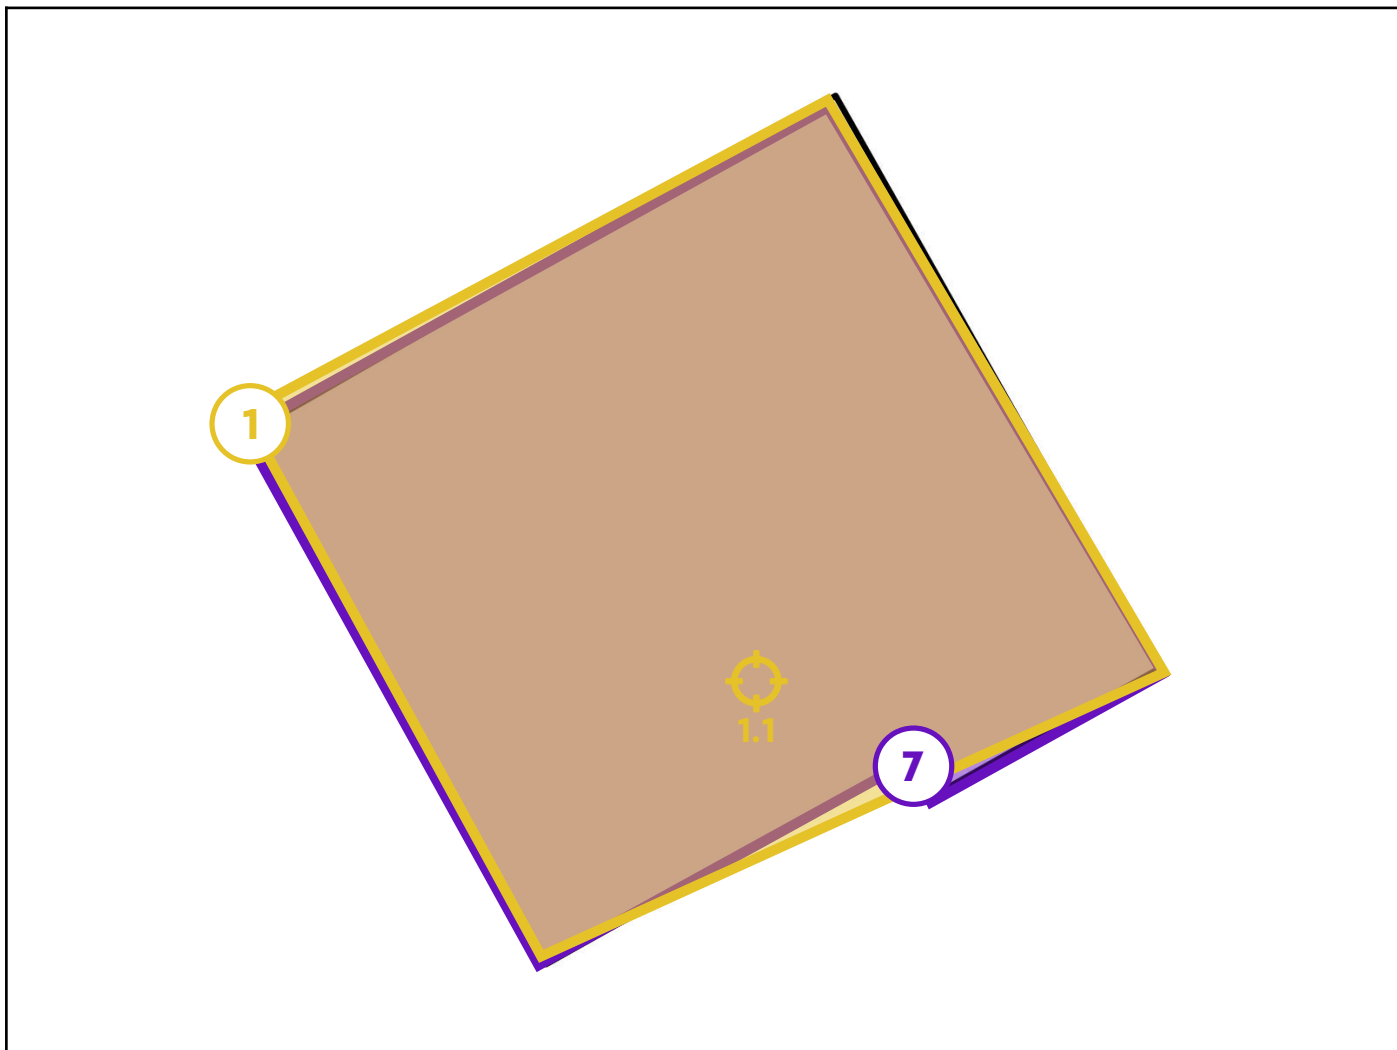
Plan 1.3: Woning plan

Beschrijving	Type	Actie
1. Onderdak (staalname)	Asbestmateriaal	Zorgvuldig beheren
1.1 Code: 2	Puntmonster	-
7. Dakbedekking niet verdacht.	Overige ruimte of materiaal	-

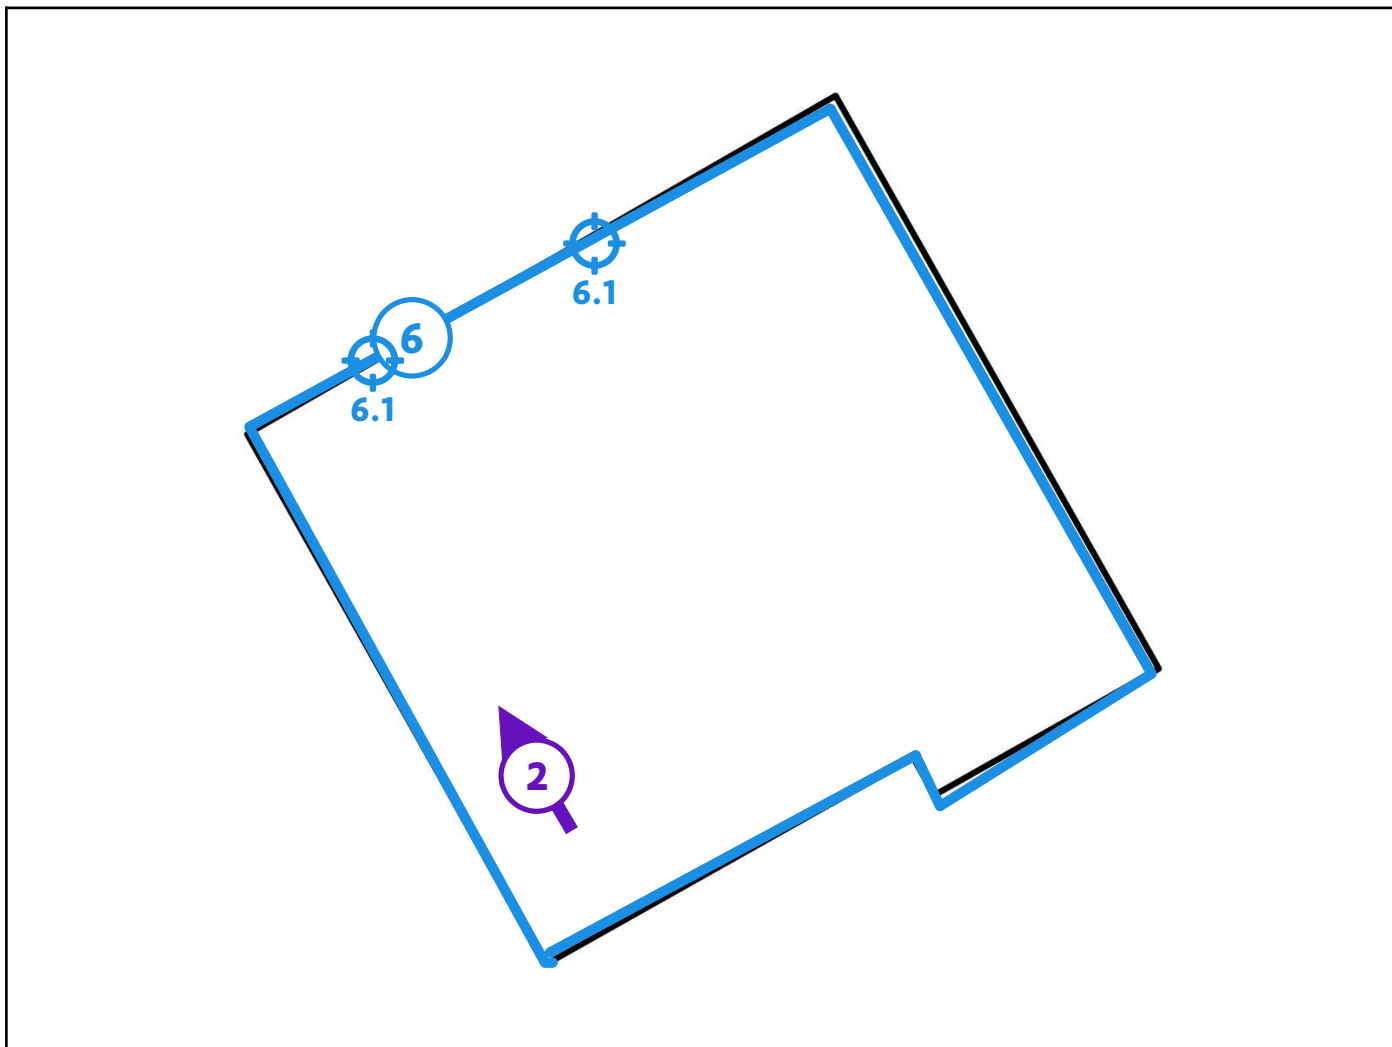
Plan 1.4: Woning plan

Beschrijving	Type	Actie
2. Schouw op het dak (beperkingsfiche)	Beperking	-
6. Crepi buitentoepassing (met staalname)	Geen asbest	-
6.1 Code: 3	Mengmonster	-

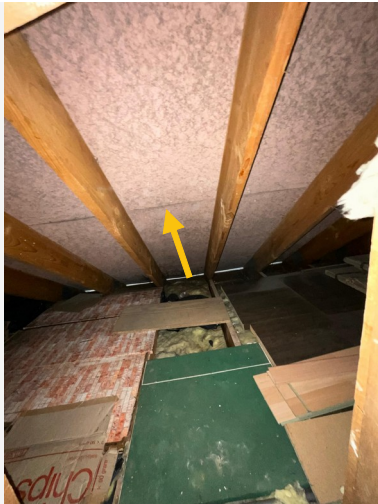
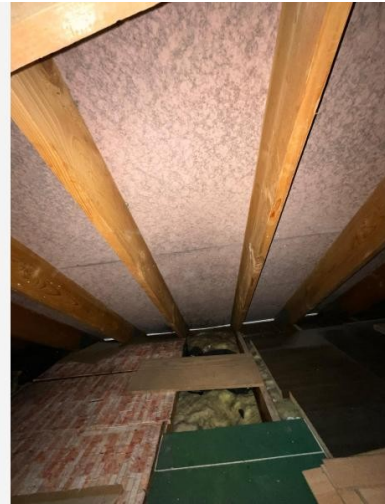
Het asbestmateriaal valt onder de mijlpaal van 2040.

Eindbeoordeling materiaalrisico	Laag materiaalrisico en/of verlaagde kans op vezelvrijgave
Opmerking	onderdakplaten zitten tussen de dakbedekking en constructiebalken

Gebondenheid	Categorie 1: hechtgebonden in oorsprong
Asbestsoort (vezeltype)	Alleen chrysotiel aanwezig
Asbestconcentratie	Laag (< 50%)
Afschermingsgraad van het gehele materiaal	Geheel of deels vrij aan binnenluchtstromen
Toestand van het materiaal	Onbeschadigd, niet verweerd

#	Type	Referentie	Resultaat
1.1	Puntmonster	2	Chrysotiel

Beschrijving	Onderdak (staalname)
Omgeving	Binnen
Primaire drager	Schuin dak
Asbestmateriaal	Plaat, paneel, tablet - Type Menuiserite
Bindmiddel van asbestmateriaal	Cement
Gebondenheid op basis van bindmiddel	Hecht
Hoeveelheid (oppervlakte - dikte - aantal)	<ul style="list-style-type: none">• 110,00 m² - 2,00 cm - 1 stuk
Totaal volume	2,20 m ³
Eenvoudig bereikbaar	Nee <ul style="list-style-type: none">• Het asbestmateriaal is bedekt (uitgezonderd laag verf, coating, behang, kunststof, textiel) en het wegnemen van het bedekkende materiaal kan niet zonder het bedekkende materiaal te beschadigen.
Bevestigingswijze	<ul style="list-style-type: none">• Geklemd
Identificatiemethode	Een monstername door de asbestdeskundige met laboanalyse door een asbestlabo.
Destructieve handeling voor identificatie	Nee
Opmerking	<p>De vermelde oppervlaktes, diktes en volumes betreffen een beredeneerde schatting. Er worden geen rechten verleend aan deze oppervlaktes/diktes/volumes.</p> <p>Deze handeling is een steekproef, er is geen garantie dat het volledige dak met éénzelfde materiaal is opgebouwd. Dit kan enkel via destructief onderzoek vastgesteld worden.</p>

- Zorg voor een veilig beheer en verwijder dit asbestmateriaal wanneer het bij werken eenvoudig bereikbaar wordt. Controleer de toestand jaarlijks op wijzigingen.

(dak werker met 8u basisopleiding asbest) indien de platen eenvoudig te verwijderen zijn zonder kans op breken kan dit via doe-het-zelf of door werknemer(s) met opleidingsattest eenvoudige handelingen; Dek de zoldervloer af met plastic folie . Standaard dragen van de nodige wegwerp beschermingsmiddelen FFP 3 masker , handschoenen en tyvec CAT III type 5-6 , afspoelbaar schoeisel Verwijder de dakpannen. Fixeer het plaatmateriaal , de asbesthoudende platen één voor één en in hun geheel verwijderen. Niet gooien, niet breken. Verwijder onder verneveling of tussentijds voldoende bevochtigen tijdens de volledige duur van de werken. Dubbel verpakken in plastic folie , luchtdicht verpakken of plaats in container met asbestbag. Reinig Nadien de draagstructuur met vochtige doeken (+stofzuiger met absoluut filter kan niet gehoord worden dus voor een particulier niet mogelijk .) Alle werknemer(s) moeten wel beschikken over een opleidingsattest eenvoudige handelingen 8u. Een vastgesteld asbesthoudend onderdak mag niet definitief

ingesloten worden , dit dient verplicht verwijderd te worden als het bij werken bereikbaar wordt. (vb bij vernieuwen van de dakbedekking onderdak mee verwijderen) Voor hechtgebonden toepassingen: Bij verwijdering door doe-het-zelf moet men dit afval dubbel en luchtdicht verpakt aandienen bij het gemeentelijk recyclagepark. Men raadpleegt best op voorhand de voorwaarden van het recyclagepark.

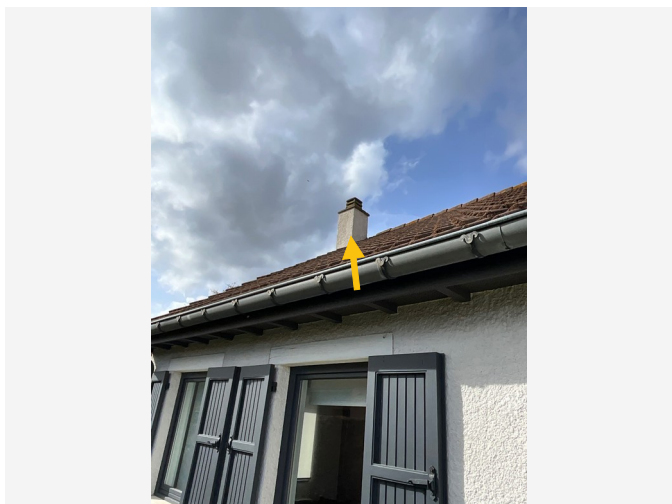
Tijdelijke beperking

Reden: Het te onderzoeken materiaal situeert zich hoger dan 3,50 m te rekenen vanaf een veilige ondergrond

Uitleg van de asbestdeskundige: Bij werken (dak of reiniging schouw) kan een stelling geplaatst worden, het is niet duidelijk of er asbestverdachte materialen aanwezig zijn in/rond de schouw.

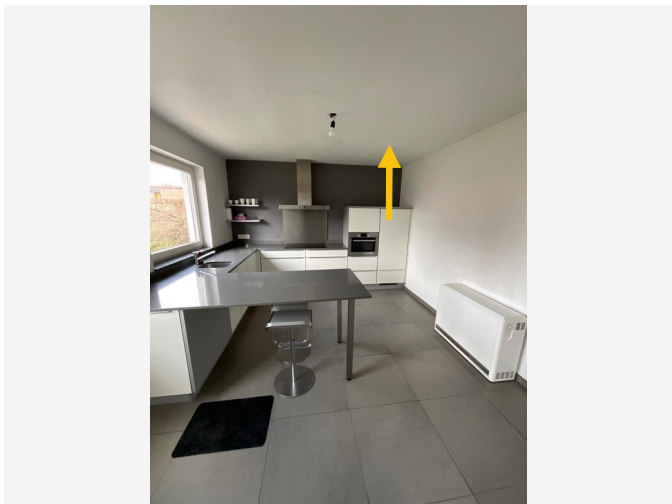
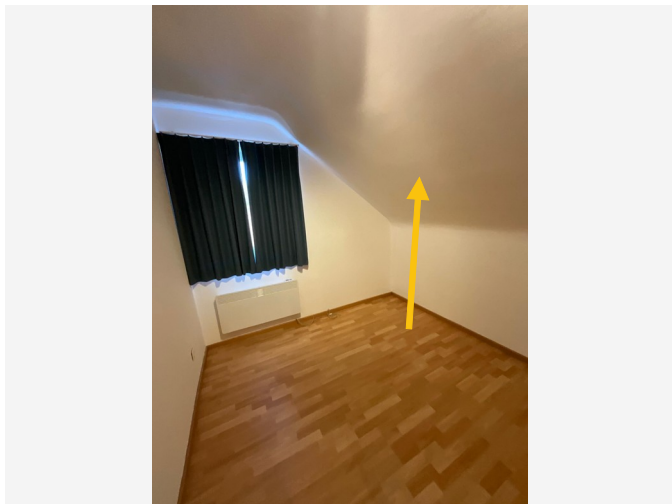
plafonds zijn afgewerkt met valse plafonds in plaatmateriaal. Het is niet duidelijk of er pleisterwerk of ander verdacht asbestmateriaal aanwezig is achter / op deze valse plafonds, het is aangewezen om bijkomend onderzoek uit te voeren bij werken. Het plafond bestaat uit hout en gyproc. Zonder destructieve handeling is het niet mogelijk om na te gaan of er asbesthoudende materialen aanwezig zijn achter de plafond afwerking. Als bij sloop of renovatie blijkt dat er achter deze plafonds nog pleisterwerk of asbest verdachte toepassingen aanwezig zijn, moet dit bemonsterd worden.

Basis voor advies	De asbestdeskundige beoordeelt het materiaal als niet-asbestverdacht.
-------------------	---

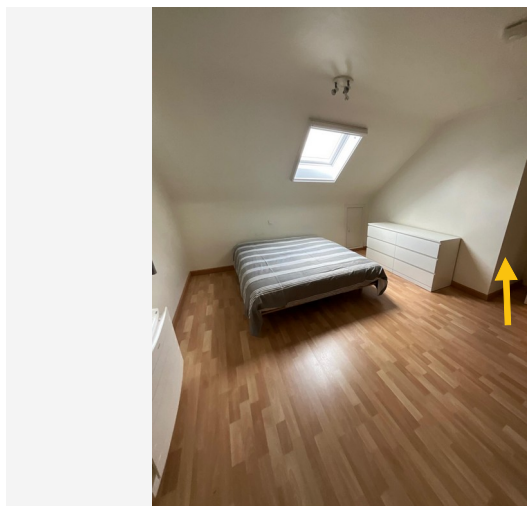
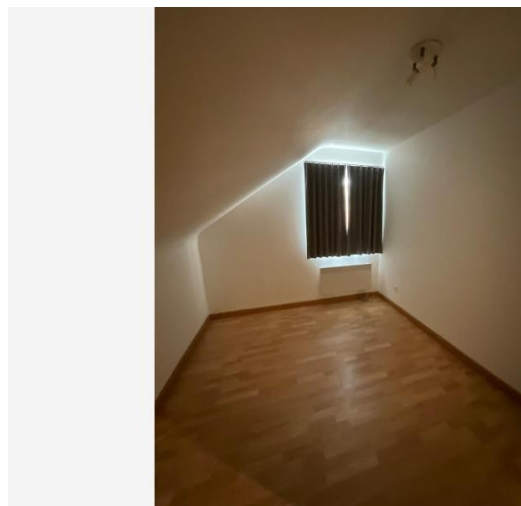
Binnenwanden zijn afgewerkt met valse wanden, gyproc. Het is niet duidelijk of er pleisterwerk of asbest toepassingen aanwezig zijn achter/op deze valse wanden, het is aangewezen om bijkomend onderzoek uit te voeren bij werken.

Zonder destructieve handeling is het niet mogelijk om na te gaan of er asbesthoudende materialen aanwezig zijn achter de wand afwerking. Als bij sloop of renovatie blijkt dat er achter deze wanden nog pleisterwerk of asbest verdachte toepassingen aanwezig zijn, moet dit bemonsterd worden.

Basis voor advies	De asbestdeskundige beoordeelt het materiaal als niet-asbestverdacht.
-------------------	---

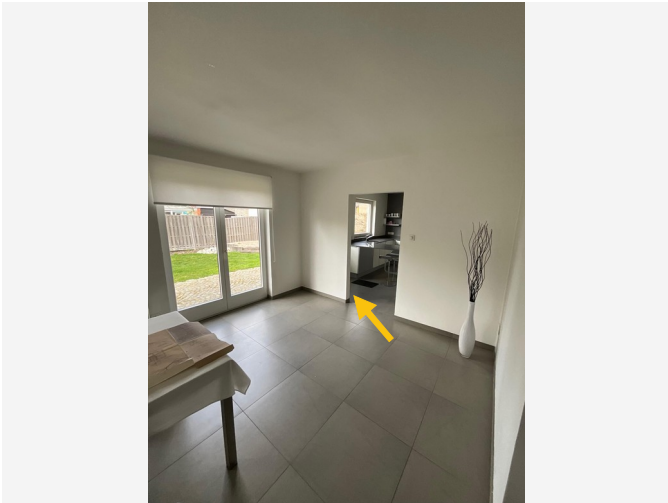
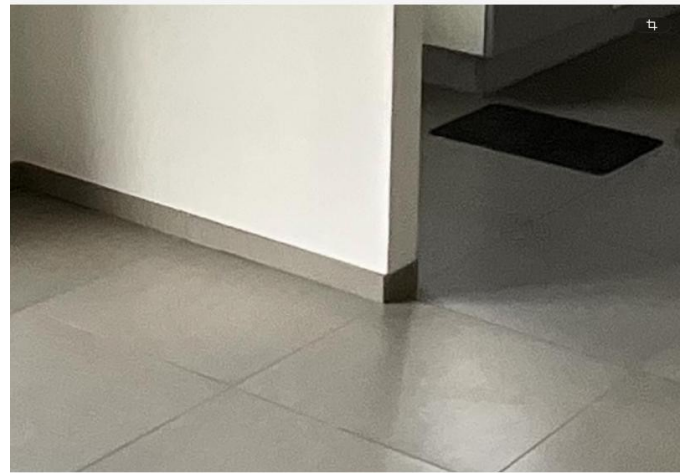
Fiche 5: Muurpleister

Geen asbest

#	Type	Referentie	Resultaat
5.1	Mengmonster	1	Geen asbest

Beschrijving	Muurpleister
Omgeving	Binnen
Primaire drager	Binnenwand
Bindmiddel van materiaal	Gips - kalk
Gebondenheid op basis van bindmiddel	Niet-hechtgebonden
Hoeveelheid (oppervlakte - dikte - aantal)	• 350,00 m ² - 3,00 cm - 1 stuk
Totaal volume	10,50 m ³
Identificatiemethode	Een monstername door de asbestdeskundige met laboanalyse door een asbestlabo.
Destructieve handeling voor identificatie	Nee
Opmerking	<p>Volgens het inspectieprotocol is een monstername van het pleisterwerk verplicht om dit te identificeren als niet-asbesthoudend.</p> <p>Locatie staalnames: individuele ruimte: / natte ruimte: / stookplaats: niet bepleisterd / traphal:</p> <p>De vermelde oppervlaktes en volumes betreffen een beredeneerde schatting. Er worden geen rechten verleend aan deze oppervlaktes/volumes. De dikte is een schatting die voorkomt uit de monsterplaatsen en is daarom niet altijd representatief.</p>

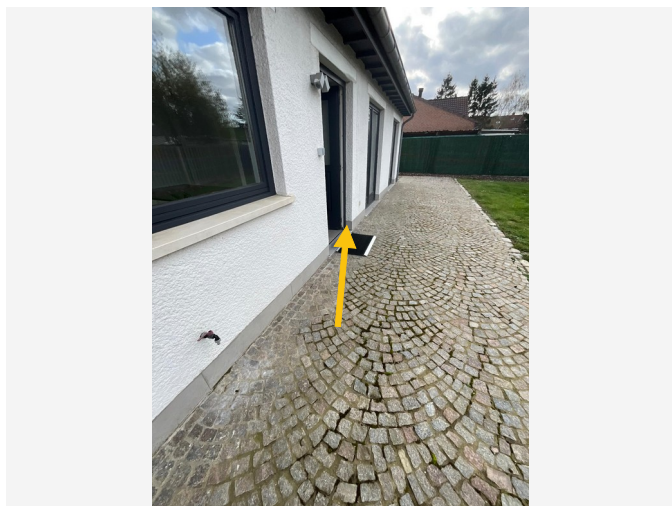
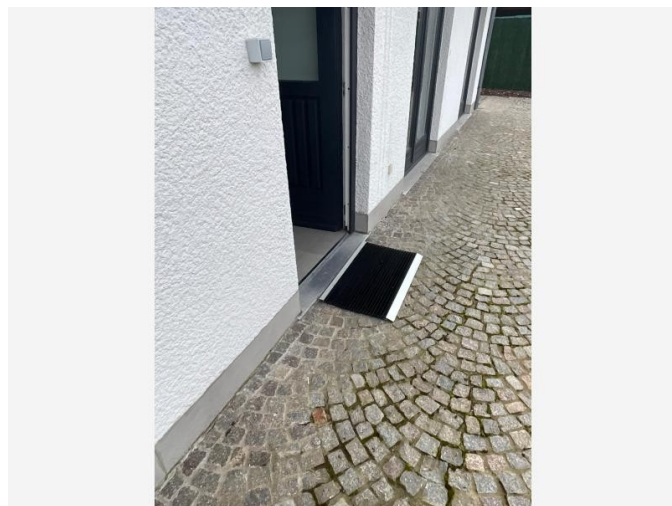
Geen asbest

#	Type	Referentie	Resultaat
6.1	Mengmonster	3	Geen asbest

Beschrijving	Crepi buitentoepassing (met staalname)
Omgeving	Buiten
Primaire drager	Wand buitenschil
Bindmiddel van materiaal	Cement
Gebondenheid op basis van bindmiddel	Hecht
Hoeveelheid (gewicht - aantal)	<ul style="list-style-type: none">• 350,00 kg - 1 stuk
Totaal gewicht	350,00 kg
Identificatiemethode	Een monstername door de asbestdeskundige met laboanalyse door een asbestlabo.
Destructieve handeling voor identificatie	Nee
Opmerking	<p>In het inspectieprotocol is een monstername van crepi verplicht om dit te identificeren als niet-asbesthoudend.</p> <p>De vermelde oppervlaktes, diktes, gewichten en volumes betreffen een beredeneerde schatting. Er worden geen rechten verleend aan deze oppervlaktes/diktes/volumes.</p>

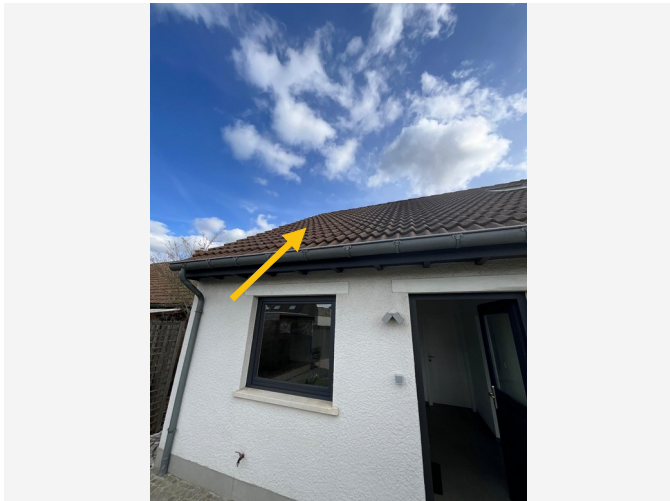
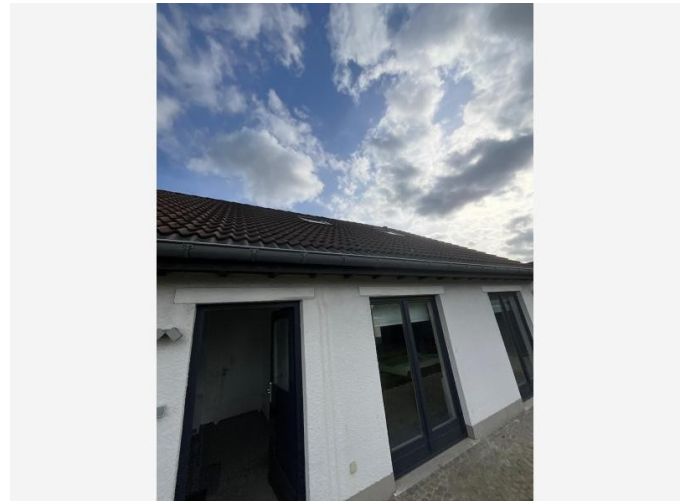
Beschrijving	Notitie	Terug te vinden op plannen
Fiche 7: Dakbedekking niet verdacht.	De dakbedekking wordt gecontroleerd. deze bestaat uit dakpannen sneldek, bevat geen asbest verdachte materialen.	Plan 1.3: Woning plan
Fiche 8: Kit niet verdacht (visueel vastgesteld)	De gebruikte siliconen kit is niet asbestverdacht, de rest van de aansluiting van de ramen aan de buitenschil betreft rechtstreeks de Crepi.	-
