# Asbestinventarisatetest

Vrededal 16, 3071 Kortenberg

Attestnummer : 20260507-000029.000

Uitgegeven op : 07.05.2026

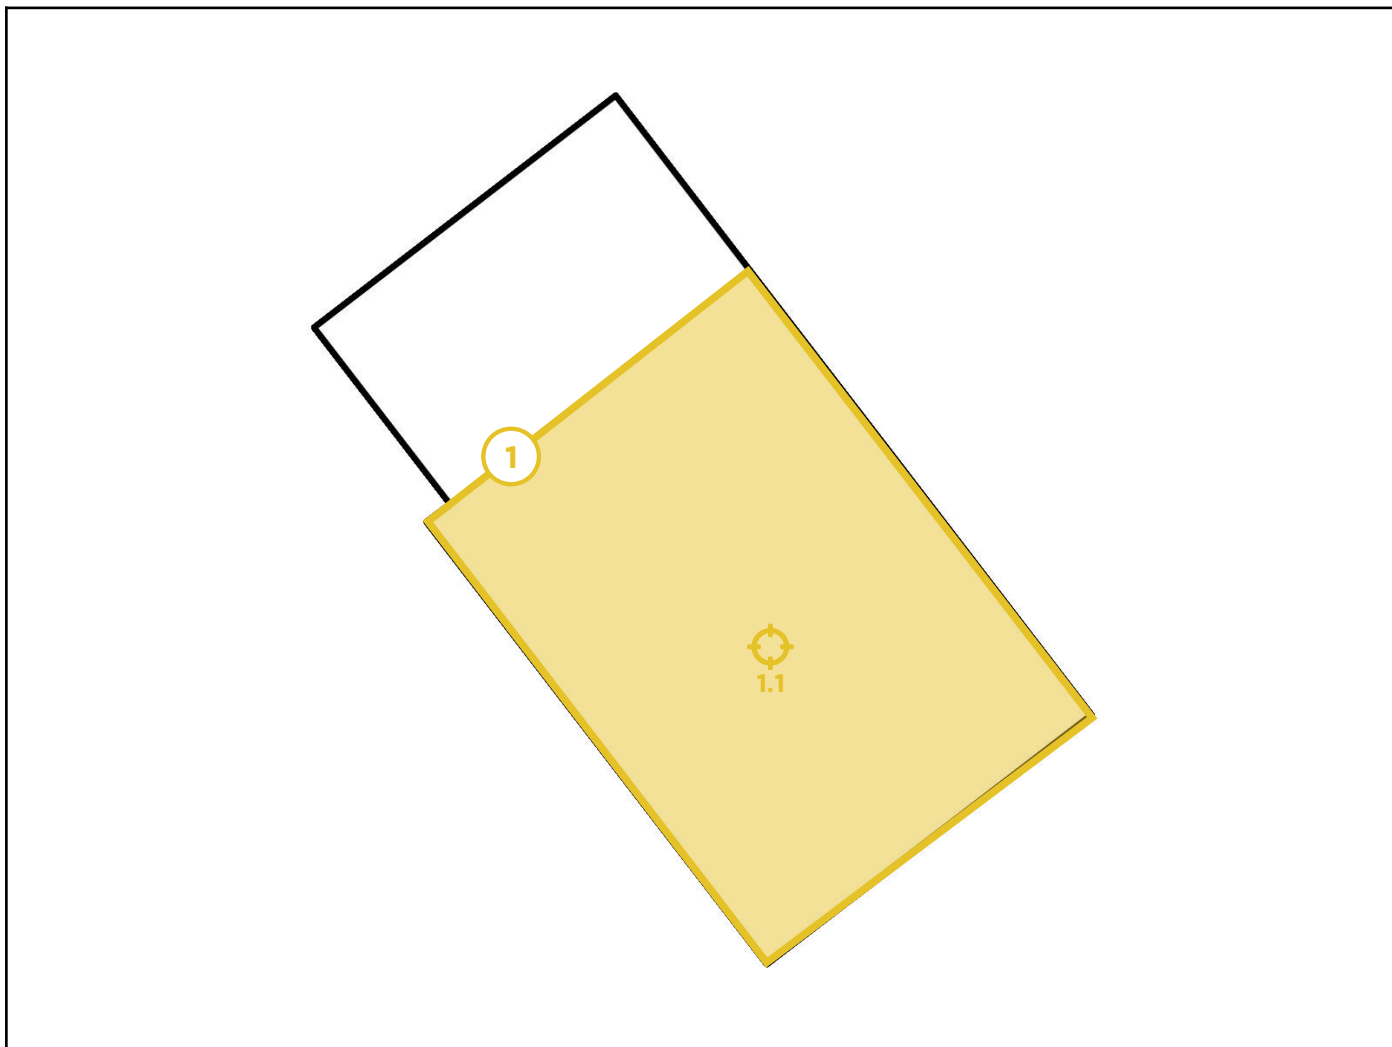
## Plan 1.7: Woning plan

Beschrijving	Type	Actie
1. Onderdak (staalname)	Asbestmateriaal	Zorgvuldig beheren
1.1 Code: 4	Puntmonster	-

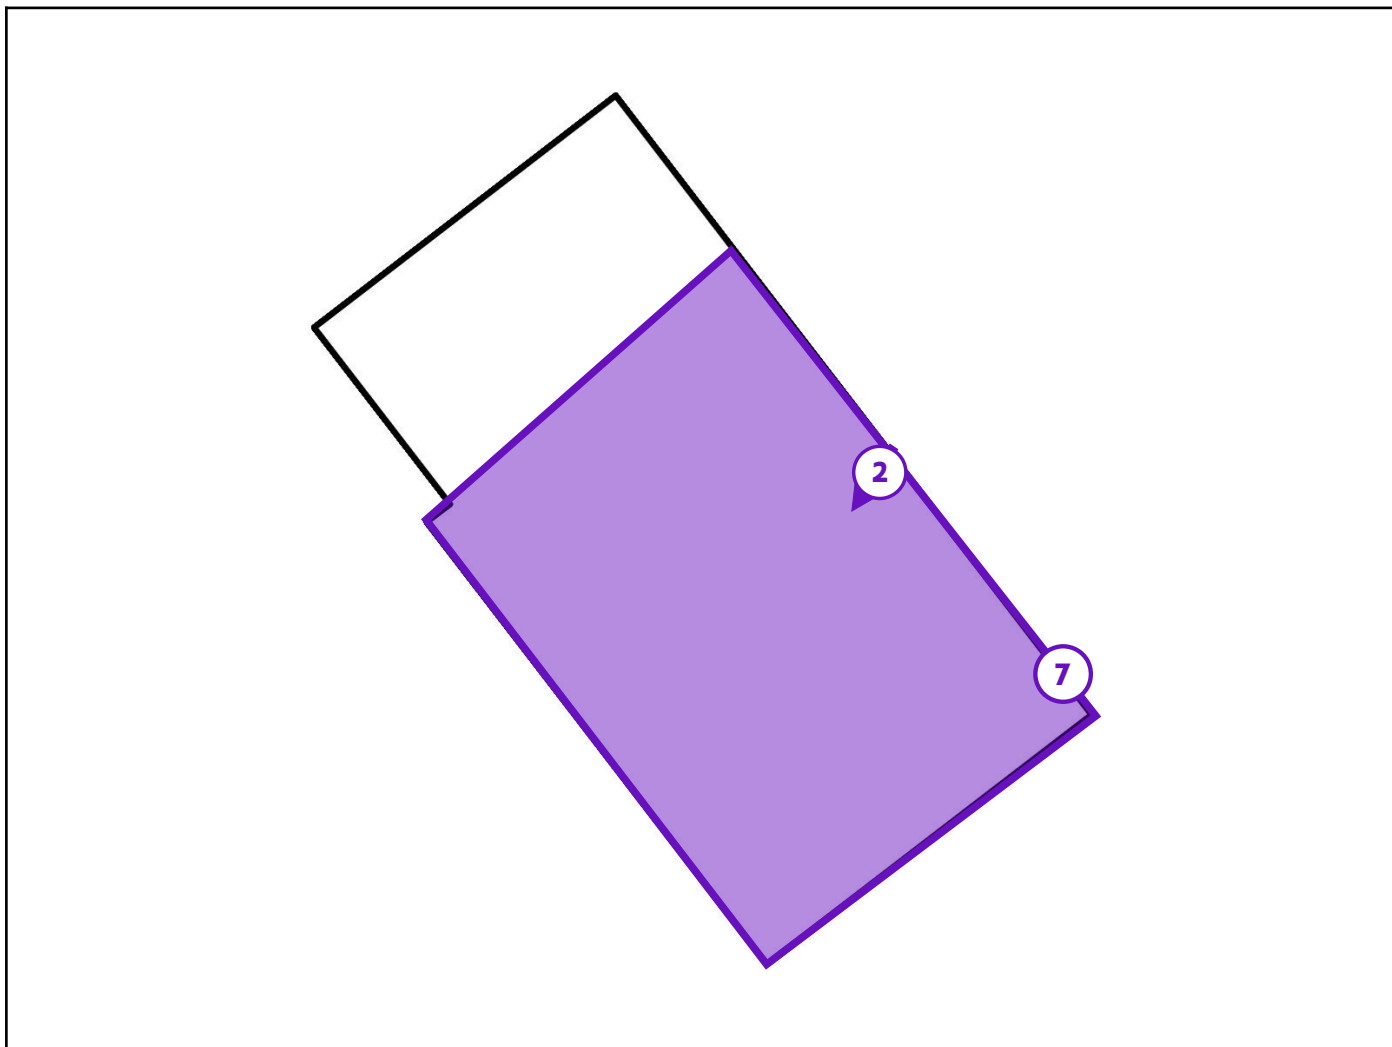
## Plan 1.8: Woning plan

Beschrijving	Type	Actie
2. Schouw op het dak (beperkingsfiche)	Beperking	-
7. Dakbedekking niet verdacht.	Overige ruimte of materiaal	-

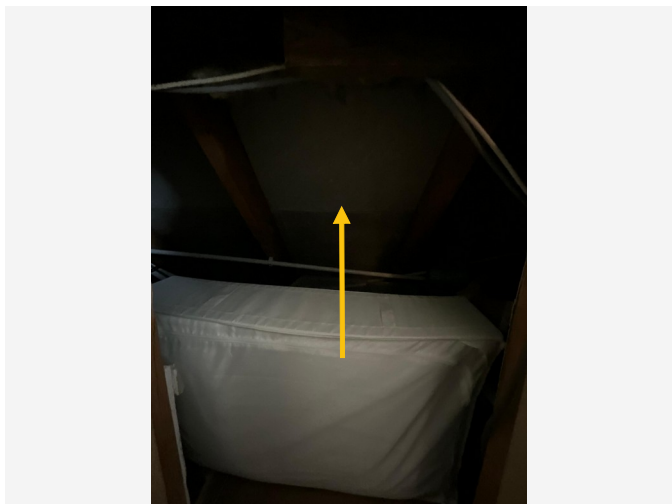
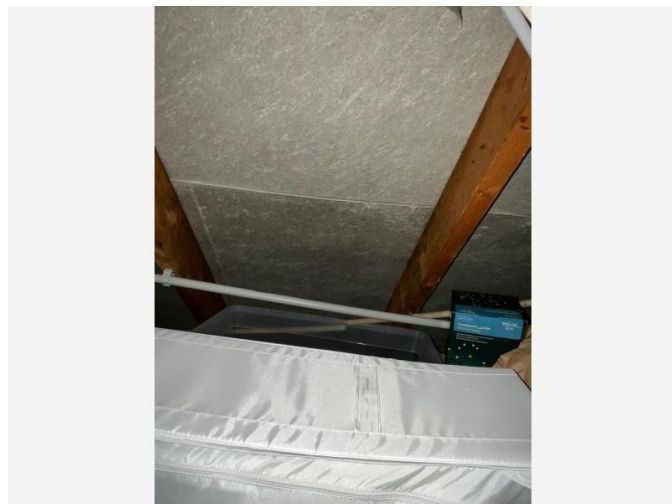
Het asbestmateriaal valt onder de mijlpaal van 2040.

Eindbeoordeling materiaalrisico	Laag materiaalrisico en/of verlaagde kans op vezelvrijgave
Opmerking	onderdakplaten zitten tussen de dakbedekking en constructiebalken

Gebondenheid	Categorie 1: hechtgebonden in oorsprong
Asbestsoort (vezeltype)	Alleen chrysotiel aanwezig
Asbestconcentratie	Laag (< 50%)
Afschermingsgraad van het gehele materiaal	Geheel of deels vrij aan binnenluchtstromen
Toestand van het materiaal	Licht beschadigd, licht verweerd. Intacte calciumsilicaatplaat of materiaal met categorie 3-gebondenheid

#	Type	Referentie	Resultaat
1.1	Puntmonster	4	Chrysotiel

Beschrijving	Onderdak (staalname)
Omgeving	Binnen
Primaire drager	Schuin dak
Asbestmateriaal	Plaat, paneel, tablet - Type Menuiserite
Bindmiddel van asbestmateriaal	Cement
Gebondenheid op basis van bindmiddel	Hecht
Hoeveelheid (oppervlakte - dikte - aantal)	<ul style="list-style-type: none"><li>• 140,00 m<sup>2</sup> - 2,00 cm - 1 stuk</li></ul>
Totaal volume	2,80 m <sup>3</sup>
Eenvoudig bereikbaar	Nee <ul style="list-style-type: none"><li>• Het asbestmateriaal is bedekt (uitgezonderd laag verf, coating, behang, kunststof, textiel) en het wegnemen van het bedekkende materiaal kan niet zonder het bedekkende materiaal te beschadigen.</li></ul>
Bevestigingswijze	<ul style="list-style-type: none"><li>• Geklemd</li></ul>
Identificatiemethode	Een monstername door de asbestdeskundige met laboanalyse door een asbestlabo.
Destructieve handeling voor identificatie	Nee
Opmerking	<p>De vermelde oppervlaktes, diktes en volumes betreffen een beredeneerde schatting. Er worden geen rechten verleend aan deze oppervlaktes/diktes/volumes.</p> <p>Deze handeling is een steekproef, er is geen garantie dat het volledige dak met éénzelfde materiaal is opgebouwd. Dit kan enkel via destructief onderzoek vastgesteld worden.</p>

- Zorg voor een veilig beheer en verwijder dit asbestmateriaal wanneer het bij werken eenvoudig bereikbaar wordt. Controleer de toestand jaarlijks op wijzigingen.

- Eenvoudige handelingen: mag via doe-het-zelf of door werknemer(s) met opleidingsattest eenvoudige handelingen  
Opgeleid personeel

(dak werker met 8u basisopleiding asbest) indien de platen eenvoudig te verwijderen zijn zonder kans op breken kan dit via doe-het-zelf of door werknemer(s) met opleidingsattest eenvoudige handelingen; Dek de zoldervloer af met plastic folie . Standaard dragen van de nodige wegwerp beschermingsmiddelen FFP 3 masker , handschoenen en tyvec CAT III type 5-6 , afspoelbaar schoeisel Verwijder de dakpannen. Fixeer het plaatmateriaal , de asbesthoudende platen één voor één en in hun geheel verwijderen. Niet gooien, niet breken. Verwijder onder verneveling of tussentijds voldoende bevochtigen tijdens de volledige duur van de werken. Dubbel verpakken in plastic folie , luchtdicht verpakken of plaats in container met asbestbag. Reinig Nadien de draagstructuur met vochtige doeken (+stofzuiger met absoluut filter kan niet gehoord worden dus voor een particulier niet mogelijk .) Alle werknemer(s) moeten wel beschikken over een opleidingsattest eenvoudige handelingen 8u. Een vastgesteld asbesthoudend onderdak mag niet definitief

ingesloten worden , dit dient verplicht verwijderd te worden als het bij werken bereikbaar wordt. (vb bij vernieuwen van de dakbedekking onderdak mee verwijderen ) Voor hechtgebonden toepassingen: Bij verwijdering door doe-het-zelf moet men dit afval dubbel en luchtdicht verpakt aandienen bij het gemeentelijk recyclagepark. Men raadpleegt best op voorhand de voorwaarden van het recyclagepark.

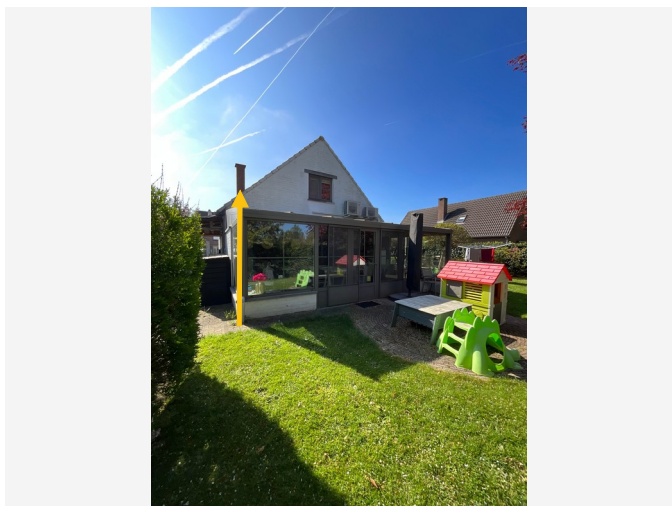
**Reden:** Het te onderzoeken materiaal situeert zich hoger dan 3,50 m te rekenen vanaf een veilige ondergrond

**Uitleg van de asbestdeskundige:** Bij werken (dak of reiniging schouw) kan een stelling geplaatst worden, het is niet duidelijk of er asbestverdachte materialen aanwezig zijn in/rond de schouw.

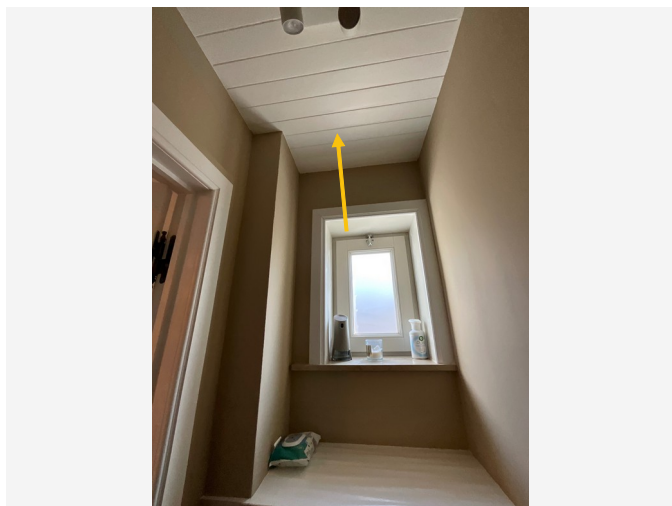
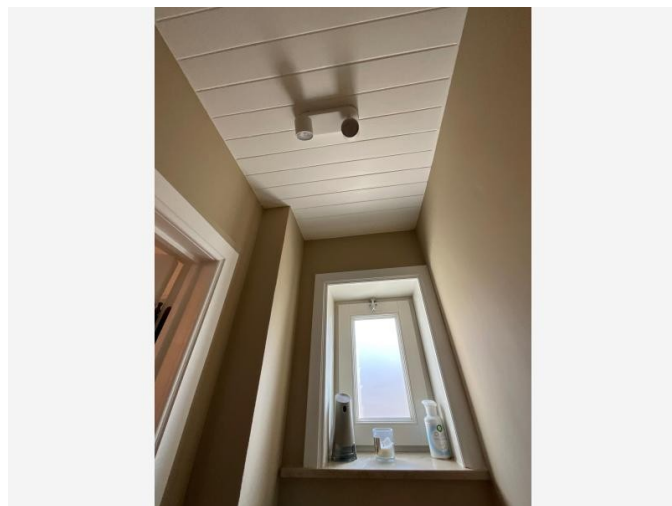
De valse plafonds bestaan uit houten latten en gyproc. Het is echter niet uitgesloten dat er nog verdacht materiaal aanwezig is achteraan. Extra onderzoek is aangewezen bij werken.

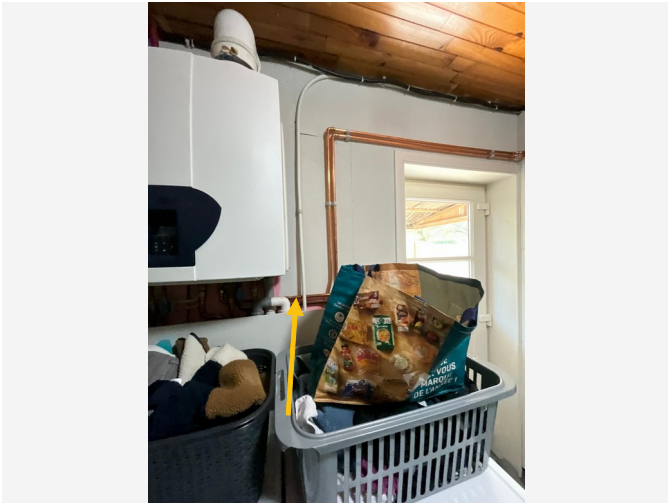
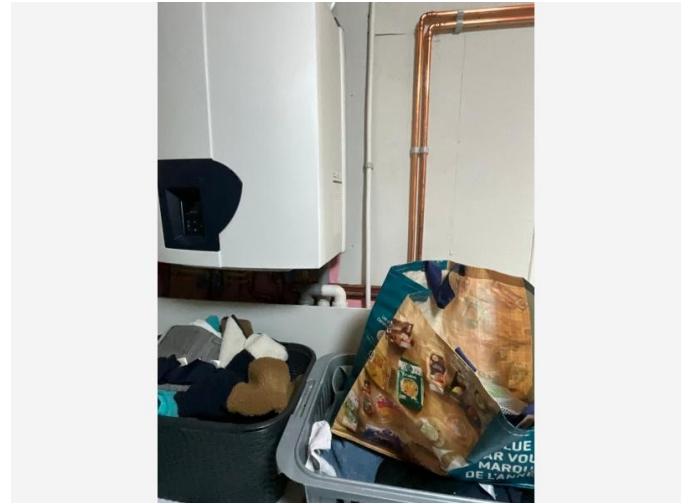
## Fiche 4: Muurpleister

Geen asbest

#	Type	Referentie	Resultaat
4.1	Mengmonster	1	Geen asbest

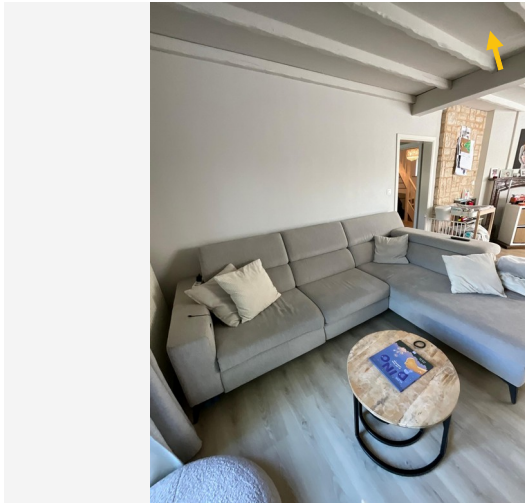
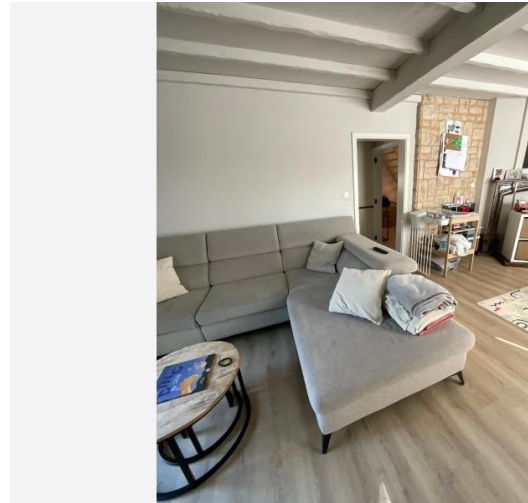
## Fiche 5: Plafondpleister

Geen asbest

#	Type	Referentie	Resultaat
5.1	Mengmonster	2	Geen asbest

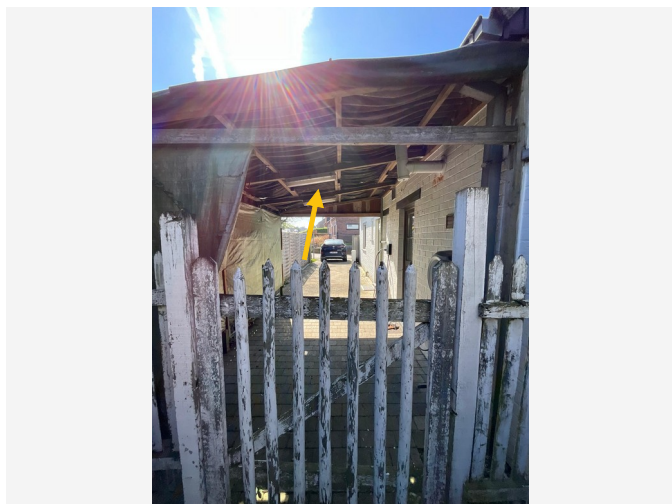
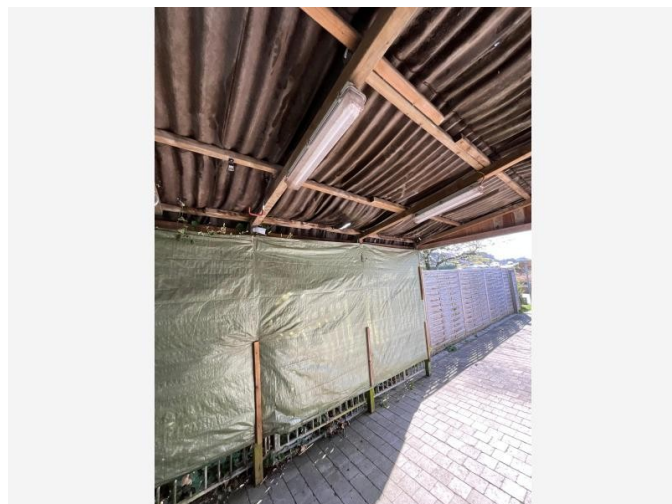
## Fiche 6: Bitumen golfplaten

Geen asbest

#	Type	Referentie	Resultaat
6.1	Puntmonster	3	Geen asbest

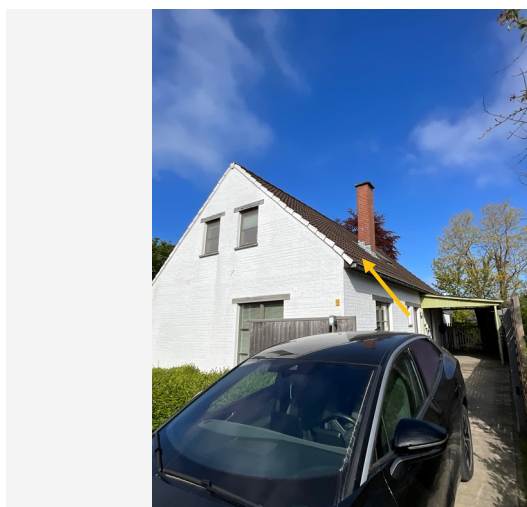
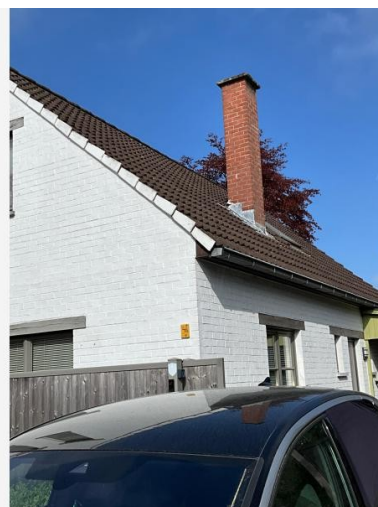
### Fiche 7: Dakbedekking niet verdacht.

Beschrijving	Notitie	Terug te vinden op plannen
Fiche 7: Dakbedekking niet verdacht.	De dakbedekking wordt gecontroleerd. Deze bestaat uit dakpannen en bevat geen asbest verdachte materialen.	Plan 1.8: Woning plan
