Asbestinventarisatetest

Wambeekstraat 89, 1820 Steenokkerzeel

Attestnummer : 20250714-000308.000

Uitgegeven op : 14.07.2025

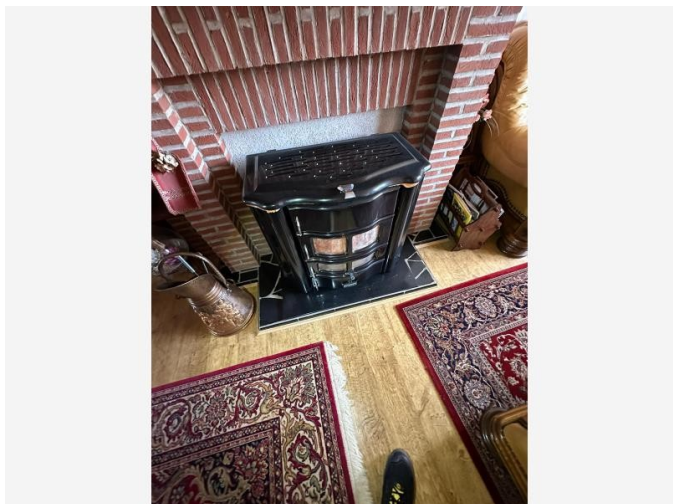
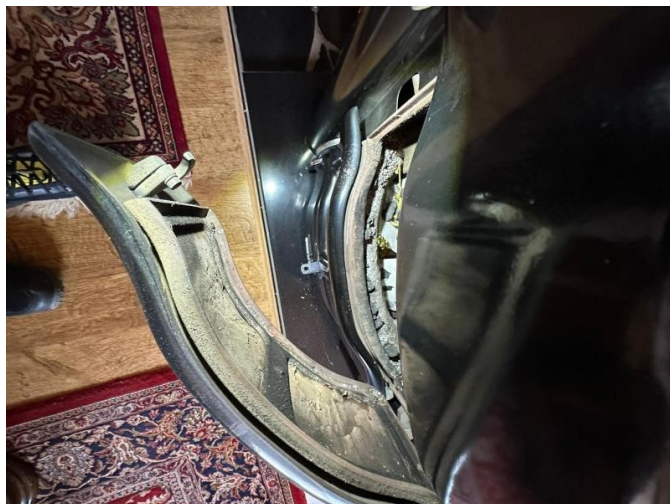
Eindbeoordeling materiaalrisico	Hoog materiaalrisico en/of hoge kans op vezelvrijgave
---------------------------------	---

Gebondenheid	Categorie 3: niet-hechtgebonden met weinig of geen matrix
Asbestsoort (vezeltype)	Alleen chrysotiel
Asbestconcentratie	Hoog ($\geq 50\%$)
Afschermingsgraad van het gehele materiaal	Geheel of deels (ook) vrij aan binnenluchtstromen
Toestand van het materiaal	Licht beschadigd, licht verweerd. Intact calciumsilicaatmateriaal of categorie III 'gebondenheid'

#	Type	Referentie	Resultaat
1.1	Puntmonster	180625-Kach-Wam89	Chrysotiel

Beschrijving	Kachelkoord
Omgeving	Binnen
Primaire drager	Ruimteverwarming
Asbestmateriaal	Koord, lint, band, strip
Bindmiddel van asbestmateriaal	Weinig of geen bindmiddel (textiel, bevloeking, ...)
Gebondenheid op basis van bindmiddel	Niet-hechtgebonden
Hoeveelheid (lengte - omtrek - aantal)	<ul style="list-style-type: none">• 1,00 m - 3,00 cm - 1 stuk
Totale oppervlakte	0,03 m ²
Eenvoudig bereikbaar	Ja
Bevestigingswijze	<ul style="list-style-type: none">• Geklemd
Identificatiemethode	Vaststelling met monstername
Destructieve handeling voor identificatie	Nee
Opmerking	Het betreft het afdichtingskoord rond het venster van de kachel in de woonkamer op het gelijkvloers. De hoeveelheid is geschat.

Dringend verwijderen

- Scherm in afwachting van verwijdering het asbestmateriaal af van luchtstromingen en verstoring: bijvoorbeeld door het te verpakken, te fixeren, af te dekken, signalisatie - afbakening aan te brengen, ...

- Eenvoudige handelingen: mag via doe-het-zelf of door werknemer(s) met opleidingsattest eenvoudige handelingen
De toepassing mag zelf verwijderd worden onder de voorwaarden terug te vinden op:
<https://ovam.vlaanderen.be/wie-mag-wat-verwijderen>

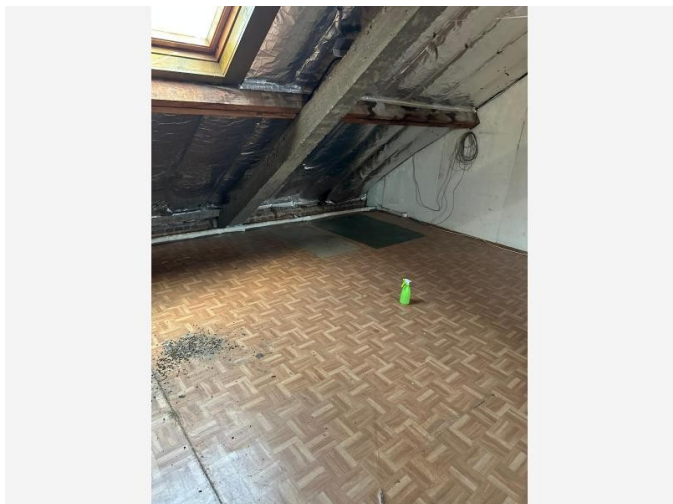
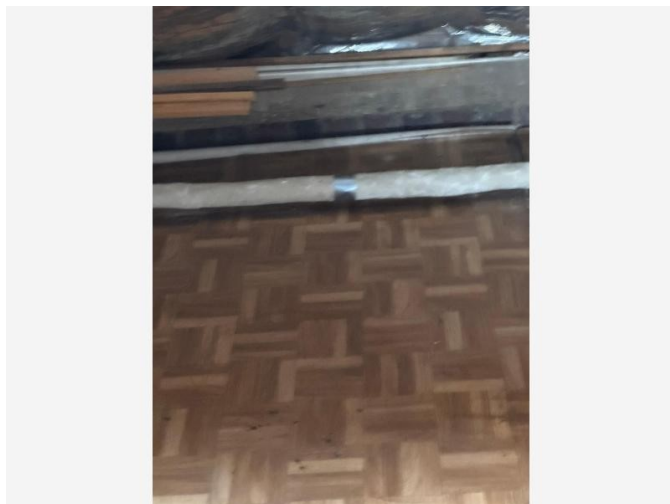
Eindbeoordeling materiaalrisico	Hoog materiaalrisico en/of hoge kans op vezelvrijgave
---------------------------------	---

Gebondenheid	Categorie 2: niet-hechtgebonden met matrix
Asbestsoort (vezeltype)	Amfibool aanwezig, uitgezonderd crocidoliet
Asbestconcentratie	Laag (< 50%)
Afschermingsgraad van het gehele materiaal	Geheel of deels (ook) vrij aan de binnenlucht
Toestand van het materiaal	Matig beschadigd, matig verweerd

#	Type	Referentie	Resultaat
2.1	Mengmonster	180625-TBI(zolder)-Wam89	Amosiet

Beschrijving	Thermische buisisolatie zolder
Omgeving	Binnen
Primaire drager	HVAC infrastructuur en uitrusting
Asbestmateriaal	In-situ afwerkingslagen - Thermische isolatie
Bindmiddel van asbestmateriaal	Gips - kalk
Gebondenheid op basis van bindmiddel	Niet-hechtgebonden
Hoeveelheid (lengte - omtrek - dikte - aantal)	<ul style="list-style-type: none">• 6,00 m - 20,00 cm - 2,00 cm - 1 stuk
Totaal volume	0,024 m ³
Eenvoudig bereikbaar	Ja
Bevestigingswijze	<ul style="list-style-type: none">• Verlijmd, ingegoten, versmeerd
Identificatiemethode	Vaststelling met monstername
Destructieve handeling voor identificatie	Nee
Opmerking	Het betreft de thermische isolatie rond de leiding op het zolderverdiep. De hoeveelheid is geschat.

Dringend verwijderen

- Sluit de ruimte luchtdicht af en vermijd het betreden van de ruimte.
- Verwijder dit asbestmateriaal zo snel mogelijk. Volg de toestand goed op.

- Hermetische zone (erkend asbestverwijderaar)
Verwijderingsvoorschriften volgens Codex over het welzijn op het werk Art. VI.3-61.

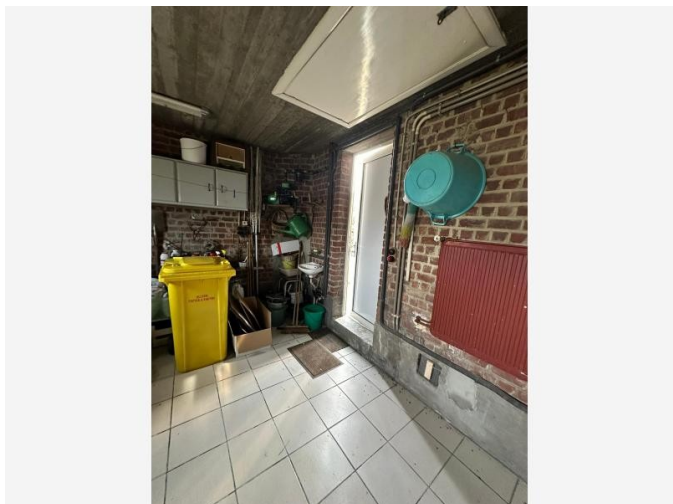
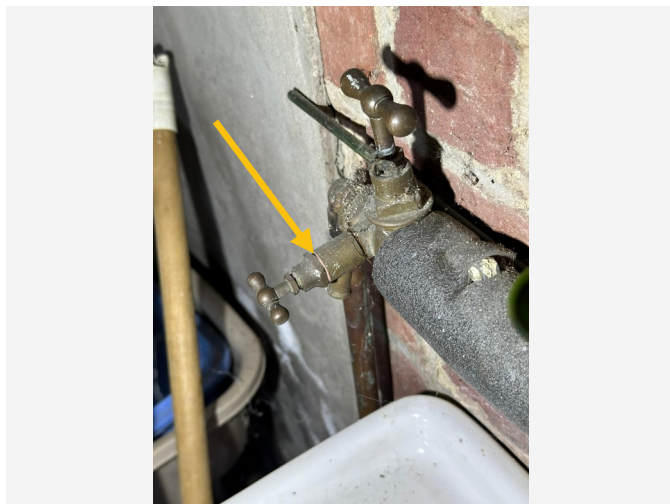
Eindbeoordeling materiaalrisico	Laag materiaalrisico en/of verlaagde kans op vezelvrijgave
---------------------------------	--

Gebondenheid	Categorie 2: niet-hechtgebonden met matrix
Asbestsoort (vezeltype)	Alleen chrysotiel
Asbestconcentratie	Hoog (>= 50%)
Afschermingsgraad van het gehele materiaal	Enkel randen niet afgeschermd maar geen contact met binnenluchtstromen
Toestand van het materiaal	Licht beschadigd, licht verweerd. Intact calciumsilicaatmateriaal of categorie III 'gebondenheid'

Beschrijving	Pakking kraantje garage
Omgeving	Binnen
Primaire drager	Sanitaire infrastructuur en uitrusting (toe- en afvoer)
Asbestmateriaal	Pakking, dichting
Bindmiddel van asbestmateriaal	Karton - papier - viltachtig
Gebondenheid op basis van bindmiddel	Niet-hechtgebonden
Hoeveelheid (gewicht - aantal)	<ul style="list-style-type: none">• 0,05 kg - 1 stuk
Totaal gewicht	0,05 kg
Eenvoudig bereikbaar	Ja
Bevestigingswijze	<ul style="list-style-type: none">• Geklemd
Identificatiemethode	Vaststelling zonder monstername
Destructieve handeling voor identificatie	Nee
Opmerking	Het betreft de pakking in het kraantje in de garage. De hoeveelheid is geschat.

Verwijderen

- Zorg voor een veilig beheer. Vermijd het beschadigen van het asbestmateriaal. Controleer de toestand jaarlijks op wijzigingen.
- Voer bijkomende staalname(s) uit.

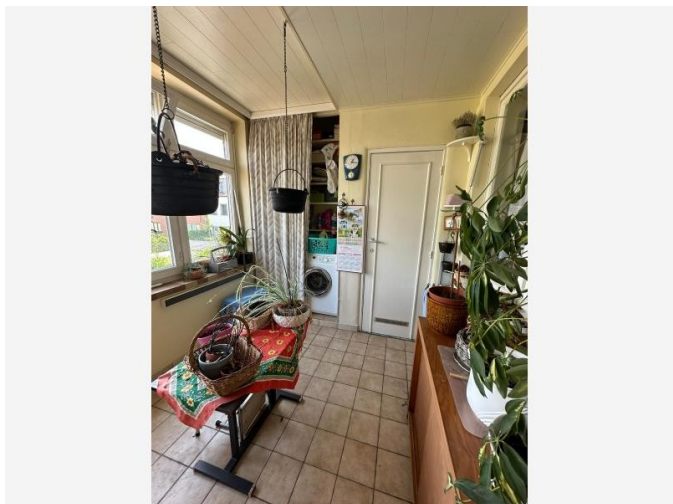
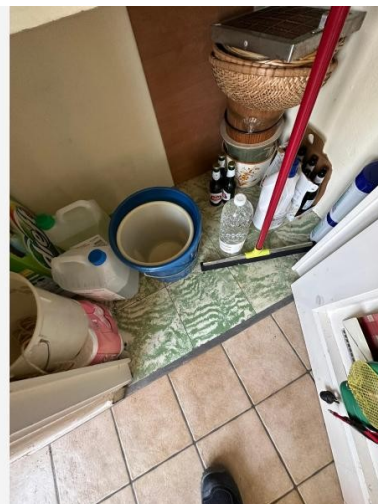
Eindbeoordeling materiaalrisico	Laag materiaalrisico en/of verlaagde kans op vezelvrijgave
---------------------------------	--

Gebondenheid	Categorie 1: hechtgebonden in oorsprong
Asbestsoort (vezeltype)	Crocidoliet aanwezig
Asbestconcentratie	Laag (< 50%)
Afschermingsgraad van het gehele materiaal	Geheel of deels (ook) vrij aan de binnenlucht
Toestand van het materiaal	Onbeschadigd, niet verweerd

Beschrijving	Vloertegels voorraadkast
Omgeving	Binnen
Primaire drager	Vloer
Asbestmateriaal	Prefab - afwerking - Tegel
Bindmiddel van asbestmateriaal	Cement
Gebondenheid op basis van bindmiddel	Hecht
Hoeveelheid (oppervlakte - dikte - aantal)	• 1,00 m ² - 3,00 cm - 1 stuk
Totaal volume	0,03 m ³
Eenvoudig bereikbaar	Ja
Bevestigingswijze	<ul style="list-style-type: none">• Geklemd• Verlijmd, ingegoten, versmeerd
Identificatiemethode	Vaststelling zonder monsternamen
Destructieve handeling voor identificatie	Nee
Opmerking	Het betreft de vloertegels in de voorraadkast in de berging op het 1ste verdiep. De hoeveelheid is geschat. Staalname niet mogelijk binnen het kader van een niet-destructieve inventaris.

Zorgvuldig beheren

- Zorg voor een veilig beheer. Vermijd het beschadigen van het asbestmateriaal. Controleer de toestand jaarlijks op wijzigingen.
- Voer bijkomende staalname(s) uit.

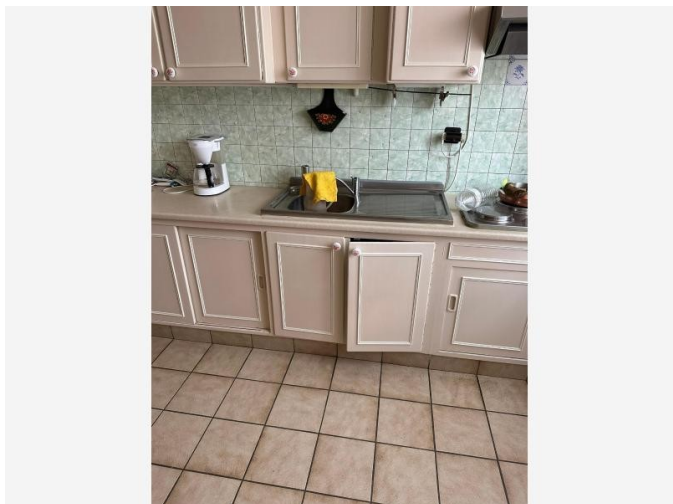
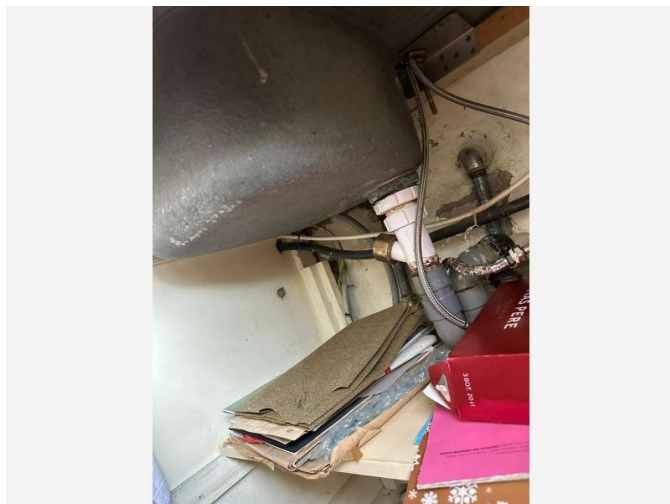
Eindbeoordeling materiaalrisico	Laag materiaalrisico en/of verlaagde kans op vezelvrijgave
---------------------------------	--

Gebondenheid	Categorie 1: hechtgebonden in oorsprong
Asbestsoort (vezeltype)	Amfibool aanwezig, uitgezonderd crocidoliet
Asbestconcentratie	Laag (< 50%)
Afschermingsgraad van het gehele materiaal	Geheel of deels (ook) vrij aan de binnenlucht
Toestand van het materiaal	Licht beschadigd, licht verweerd. Intact calciumsilicaatmateriaal of categorie III 'gebondenheid'

Beschrijving	Coating onder wastafels
Omgeving	Binnen
Primaire drager	Sanitaire infrastructuur en uitrusting (toe- en afvoer)
Asbestmateriaal	In-situ afwerkingslagen - Verf, coating
Bindmiddel van asbestmateriaal	Kitten, mastiek, pasta
Gebondenheid op basis van bindmiddel	Hecht
Hoeveelheid (gewicht - aantal)	<ul style="list-style-type: none">• 0,20 kg - 2 stuks
Totaal gewicht	0,40 kg
Eenvoudig bereikbaar	Ja
Bevestigingswijze	<ul style="list-style-type: none">• Verlijmd, ingegoten, versmeerd
Identificatiemethode	Vaststelling zonder monstername Motivatie: Groot risico op structurele gevolgschade (lekschade, werking installatie,...)
Destructieve handeling voor identificatie	Nee
Opmerking	Het betreft de coatingslaag onderaan de wastafels in de keukens. De hoeveelheid is geschat. Staalname niet mogelijk binnen het kader van een niet-destructieve inventaris.

Zorgvuldig beheren

- Zorg voor een veilig beheer. Vermijd het beschadigen van het asbestmateriaal. Controleer de toestand jaarlijks op wijzigingen.
- Voer bijkomende staalname(s) uit.

- Eenvoudige handelingen: enkel door erkend asbestverwijderaar
Verwijderingsvoorschriften volgens Codex over het welzijn op het werk Art. VI.3-54.

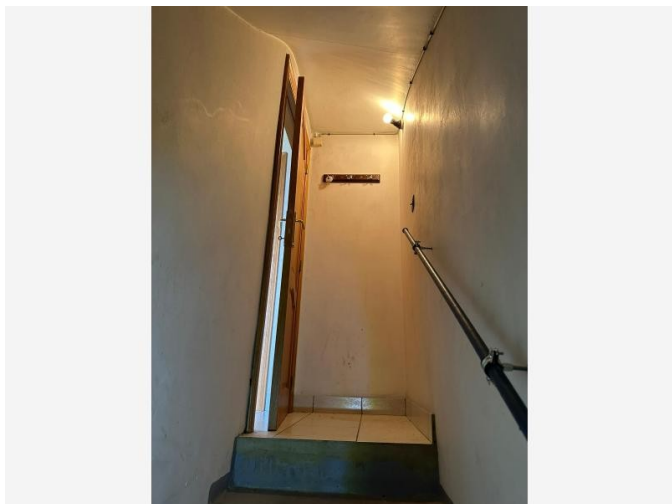
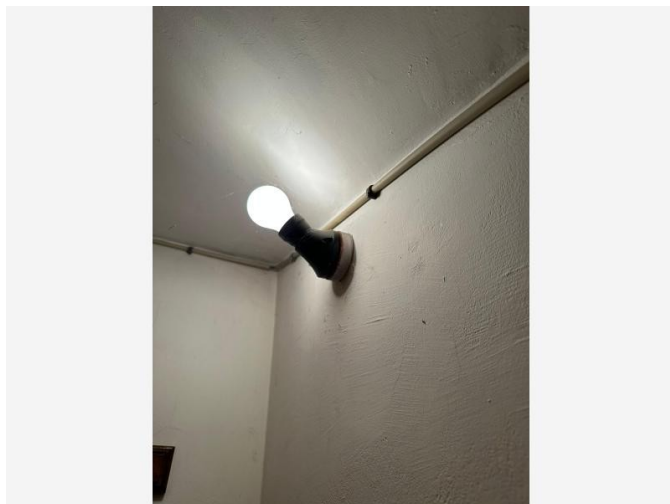
Beschrijving	Elektrisch materiaal
Omgeving	Binnen
Primaire drager	Communicatie en elektrische infrastructuur en uitrusting
Asbestmateriaal	Plaat, paneel, tablet - Type Bakeliet
Bindmiddel van asbestmateriaal	Kunststof of -hars
Gebondenheid op basis van bindmiddel	Hecht
Hoeveelheid (oppervlakte - dikte - aantal)	<ul style="list-style-type: none">• 0,05 m² - 0,30 cm - 10 stuks• 0,10 m² - 0,30 cm - 2 stuks
Totaal volume	0,002 m ³
Eenvoudig bereikbaar	Ja
Bevestigingswijze	<ul style="list-style-type: none">• Geschroefd
Identificatiemethode	Vaststelling zonder monstername
Destructieve handeling voor identificatie	Nee
Opmerking	Het betreft enkele zwarte en donkerbruine schakelaars, stopcontacten, lamphouders en bakjes. De hoeveelheid is geschat.

Zorgvuldig beheren

- Zorg voor een veilig beheer. Vermijd het beschadigen van het asbestmateriaal. Controleer de toestand jaarlijks op wijzigingen.
- Voer bijkomende staalname(s) uit.

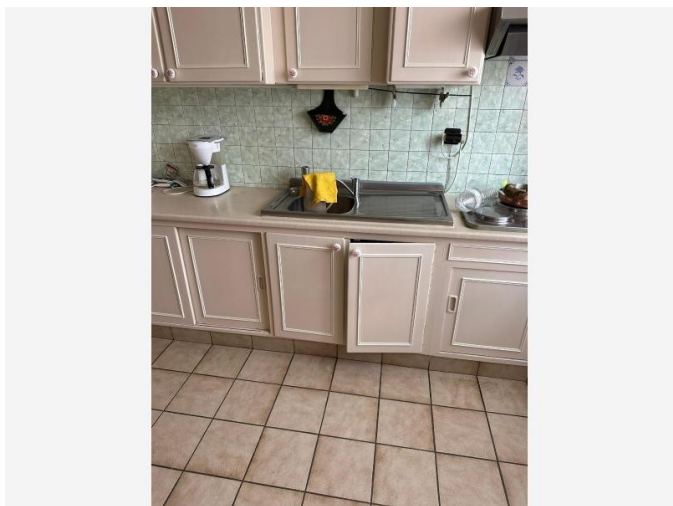
Identificatiemethode	Redelijk vermoeden
Primaire drager	Binnenwand
(Asbest)materiaal	In-situ afwerkingslagen - Lijmlaag

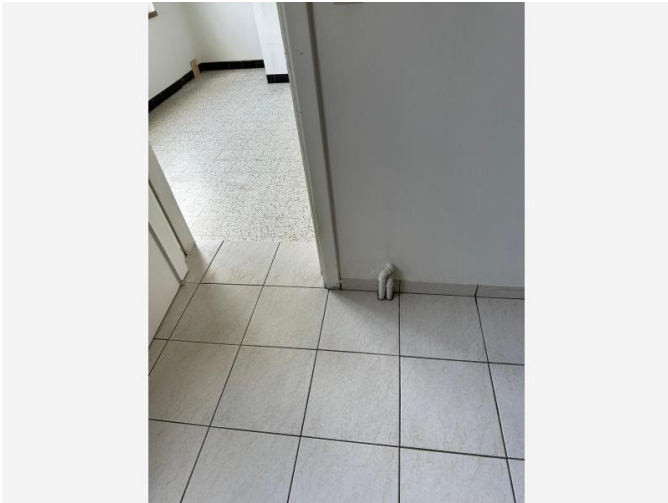
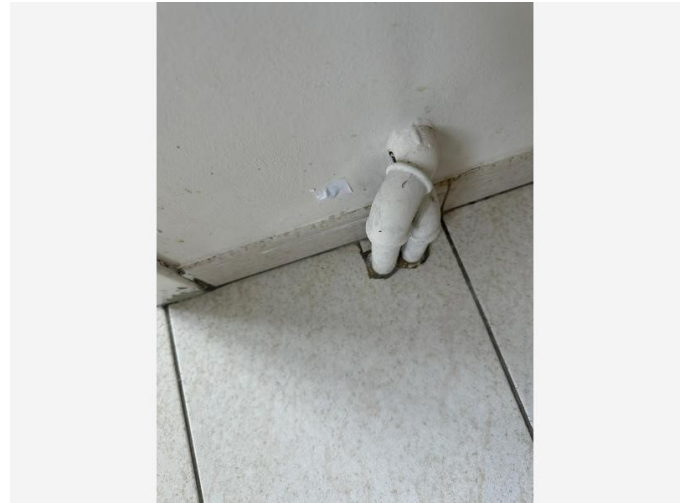
Beschrijving	Pleisterwerk muren
Omgeving	Binnen
Primaire drager	Binnenwand
Bindmiddel van materiaal	Gips - kalk
Gebondenheid op basis van bindmiddel	Niet-hechtgebonden
Hoeveelheid (oppervlakte - dikte - aantal)	• 450,00 m ² - 2,00 cm - 1 stuk
Totaal volume	9,00 m ³
Identificatiemethode	Vaststelling met monsternamen
Destructieve handeling voor identificatie	Nee
Opmerking	Door afwezigheid van pleisterwerk aan de binnenwanden van de stookruimte, werden alleen puntmonsters van een trappenhal (keldertrap), natte ruimte (keuken 1ste verdiep) en 2 individuele ruimtes (slaapkamer 1ste verdiep en keuken 1ste verdiep). De hoeveelheid is geschat.

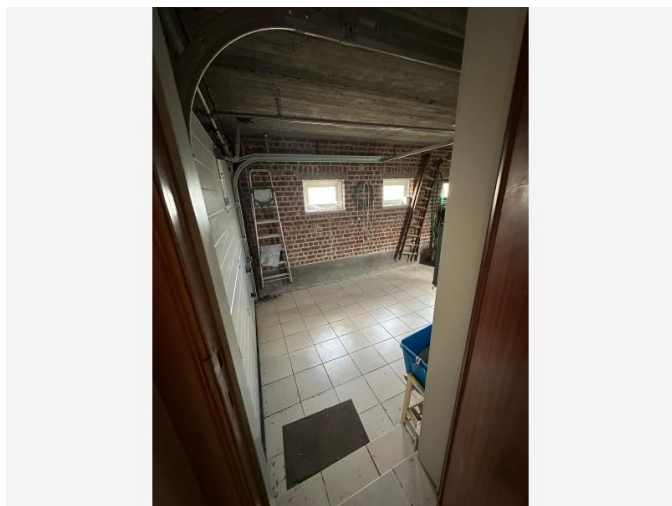
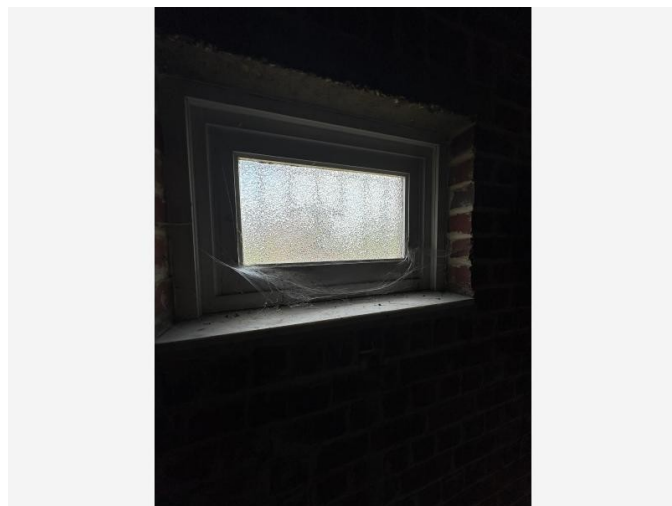
Beschrijving	Mastiek ramen garage
Omgeving	Binnen
Primaire drager	Wandopening verticaal (raam, deur, ...)
Bindmiddel van materiaal	Kitten, mastiek, pasta
Gebondenheid op basis van bindmiddel	Hecht
Hoeveelheid (gewicht - aantal)	<ul style="list-style-type: none">• 0,20 kg - 2 stuks
Totaal gewicht	0,40 kg
Identificatiemethode	Vaststelling met monstername
Destructieve handeling voor identificatie	Nee
Opmerking	Het betreft de mastiek tussen het glas en het profiel van 2 ramen in de garage. De hoeveelheid is geschat.

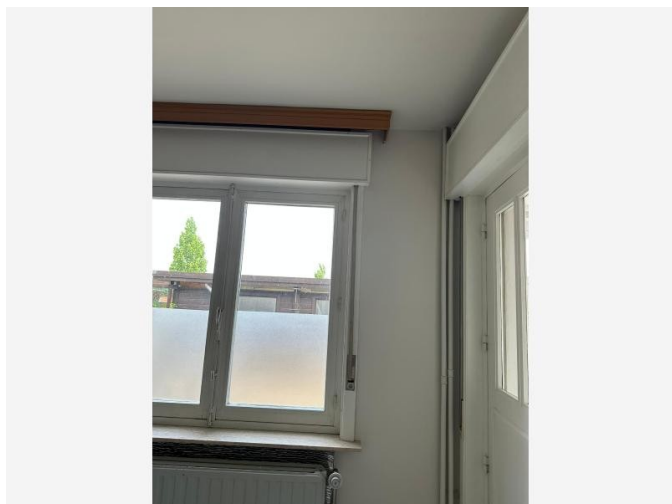
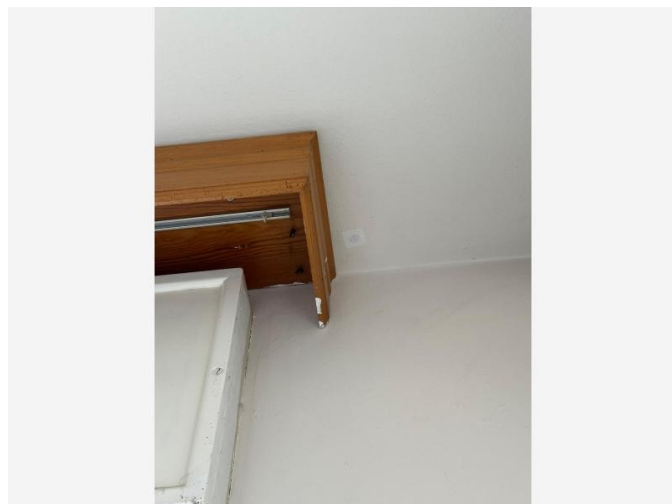
Beschrijving	Pleisterwerk plafonds
Omgeving	Binnen
Primaire drager	Plafond
Bindmiddel van materiaal	Gips - kalk
Gebondenheid op basis van bindmiddel	Niet-hechtgebonden
Hoeveelheid (oppervlakte - dikte - aantal)	• 200,00 m ² - 1,00 cm - 1 stuk
Totaal volume	2,00 m ³
Identificatiemethode	Vaststelling met monsternamen
Destructieve handeling voor identificatie	Nee
Opmerking	Door afwezigheid van pleisterwerk aan het plafond van de stookruimte, werden alleen puntmonsters van een natte ruimte (keuken), trappenhall (gelijkvloers) en een individuele ruimte (berging) opgenomen in het mengmonster. De hoeveelheid is geschat.

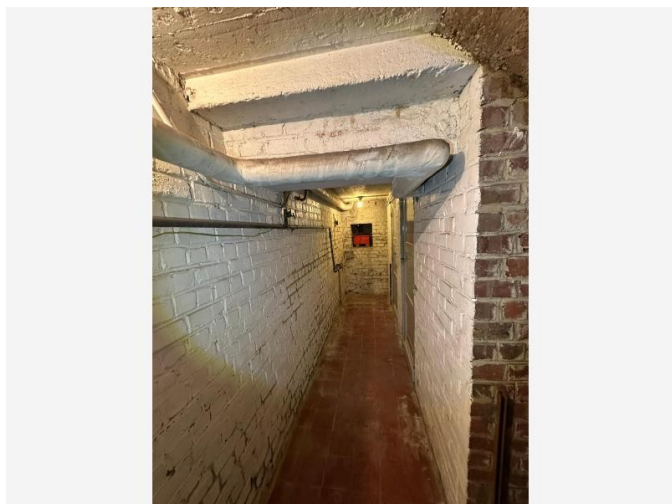
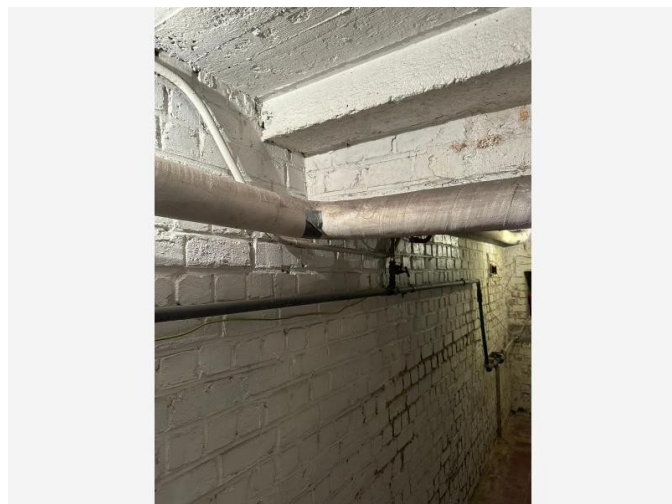
Beschrijving	Thermische buisisolatie kelder
Omgeving	Binnen
Primaire drager	HVAC infrastructuur en uitrusting
Bindmiddel van materiaal	Gips - kalk
Gebondenheid op basis van bindmiddel	Niet-hechtgebonden
Hoeveelheid (lengte - omtrek - dikte - aantal)	<ul style="list-style-type: none">• 11,00 m - 30,00 cm - 2,00 cm - 1 stuk
Totaal volume	0,066 m ³
Identificatiemethode	Vaststelling met monsternamen
Destructieve handeling voor identificatie	Nee
Opmerking	Het betreft de gipsgebonden thermische isolatie rond de leidingen in de kelder. De rechte stukken en bochten werden apart bemonsterd. De hoeveelheid is geschat.
