# Asbestinventarisatetest

Leuvensesteenweg 207/0102, 3070 Kortenberg

Attestnummer : **20260614-000196.000**

Uitgegeven op : **14.06.2026**

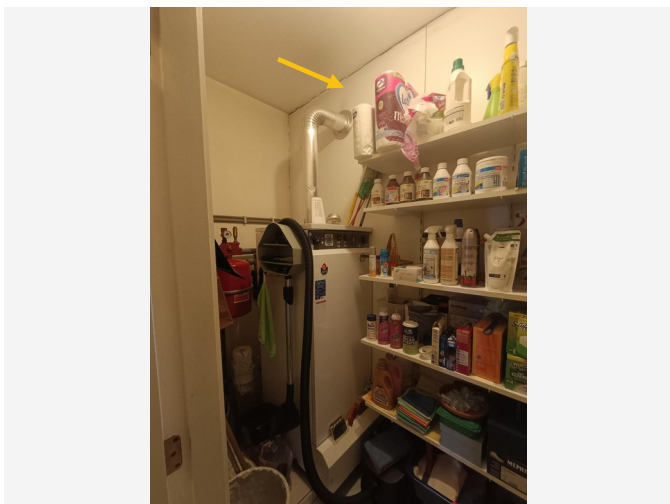
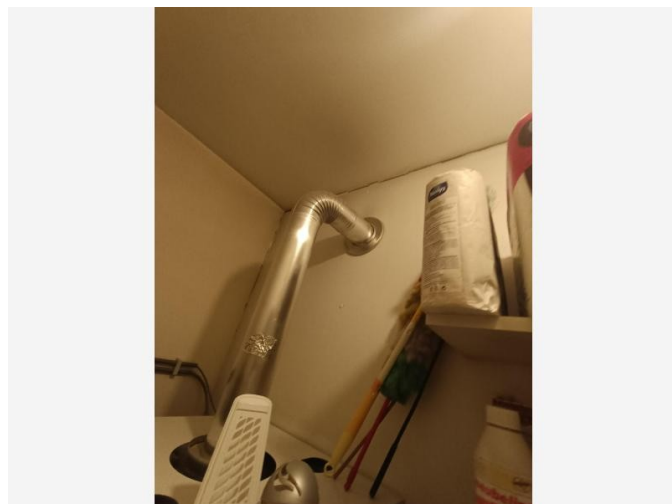
Sommige binnenwanden zijn afgewerkt met valse wanden. Het is niet duidelijk of er pleisterwerk of asbest toepassingen aanwezig zijn achter/op deze valse wanden, het is aangewezen om bijkomend onderzoek uit te voeren bij werken.

Zonder destructieve handeling is het niet mogelijk om na te gaan of er asbesthoudende materialen aanwezig zijn achter de wand afwerking. Als bij sloop of renovatie blijkt dat er achter deze wanden nog pleisterwerk of asbest verdachte toepassingen aanwezig zijn, moet dit bemonsterd worden.

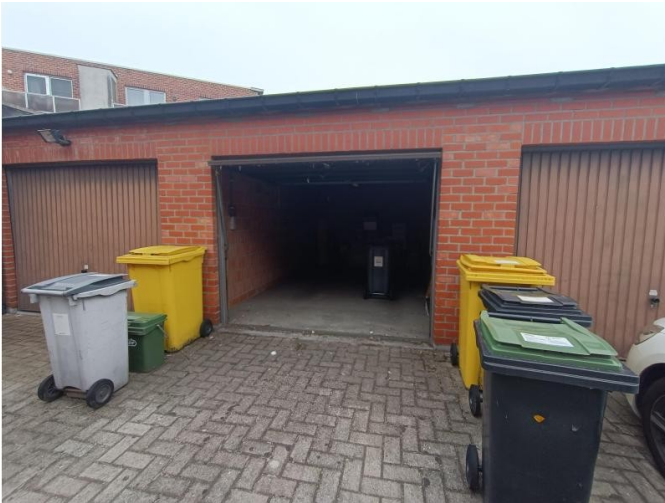
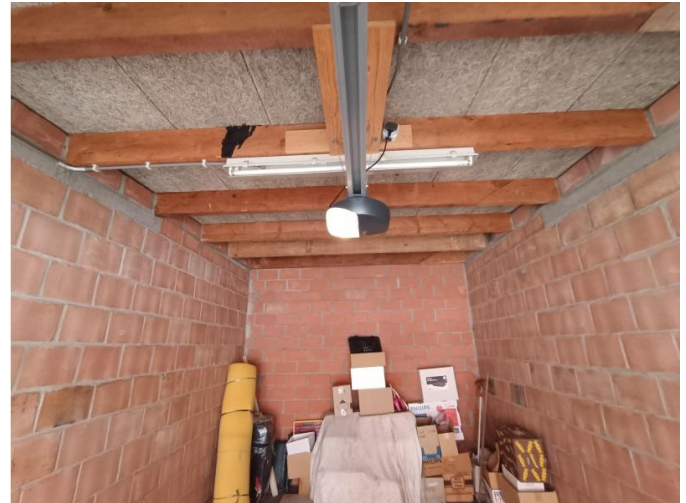
De garge werd gecontroleerd, geen asbestverdachte materialen aanwezig.

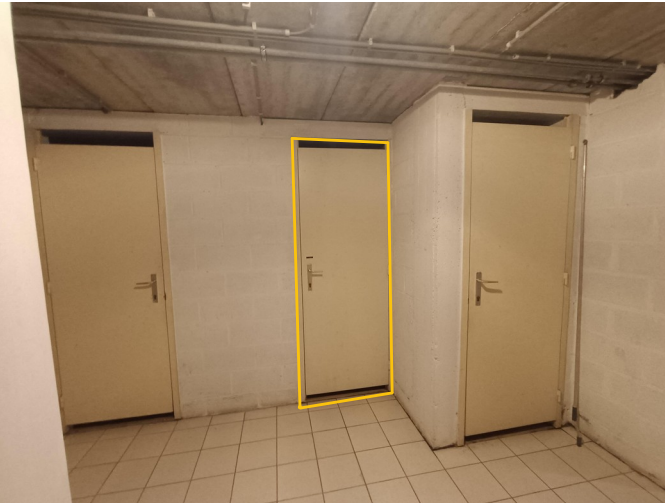
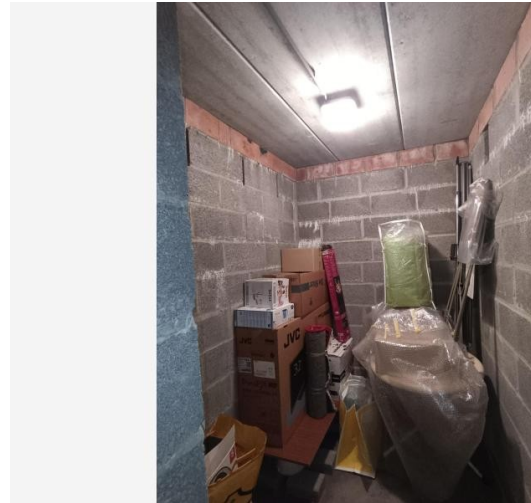
De berging in de kelder werd gecontroleerd, geen asbestverdachte materialen aanwezig.

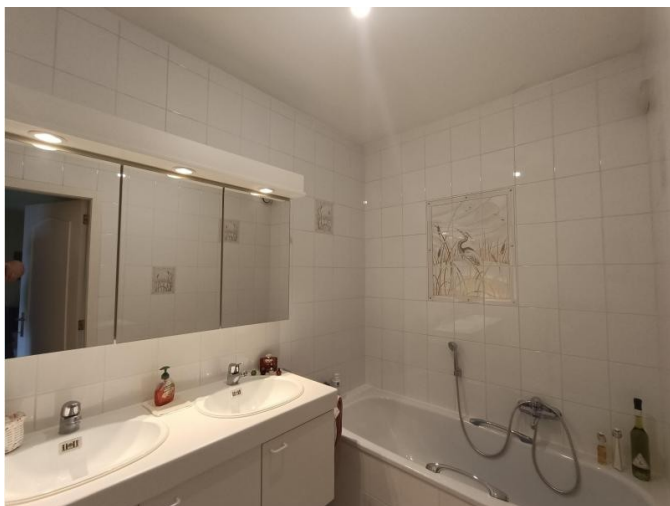
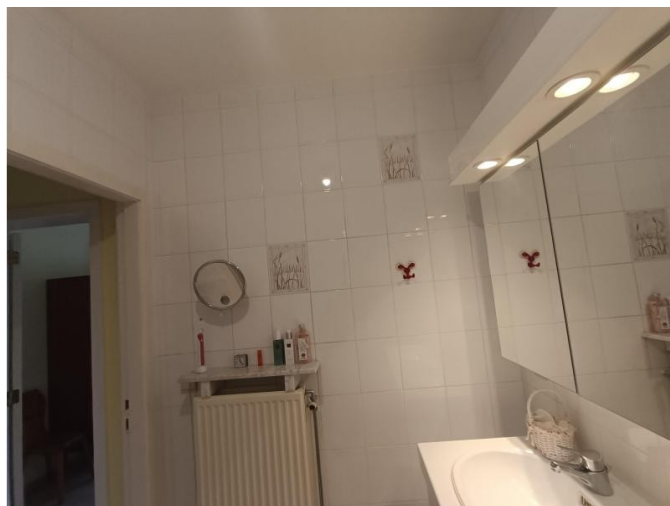
In het inspectieprotocol is een monsternamen van tegellijm verplicht om dit te identificeren als niet-asbesthoudend. Er waren geen facturen ter beschikking die bevestigen dat de tegels na 2001 waren geplaatst. Er waren geen bestaande beschadigingen aan de wandtegels om de lijm voldoende te kunnen inspecteren. Om dit af te toetsen is het aangewezen om bij eventuele renovatiewerken aan de tegels verder onderzoek/staalname te laten uitvoeren ter controle.

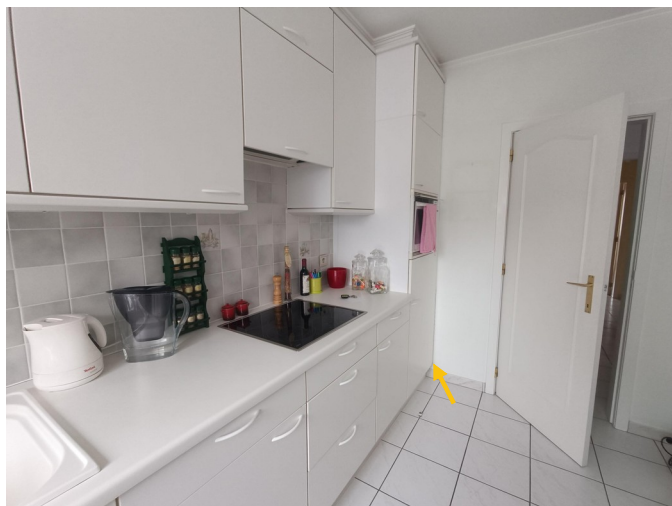
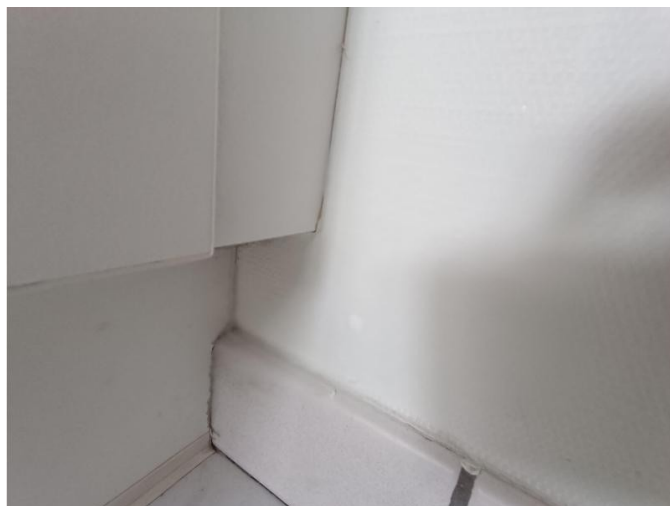
## Fiche 5: Muurpleister

Geen asbest

#	Type	Referentie	Resultaat
5.1	Mengmonster	1	Geen asbest

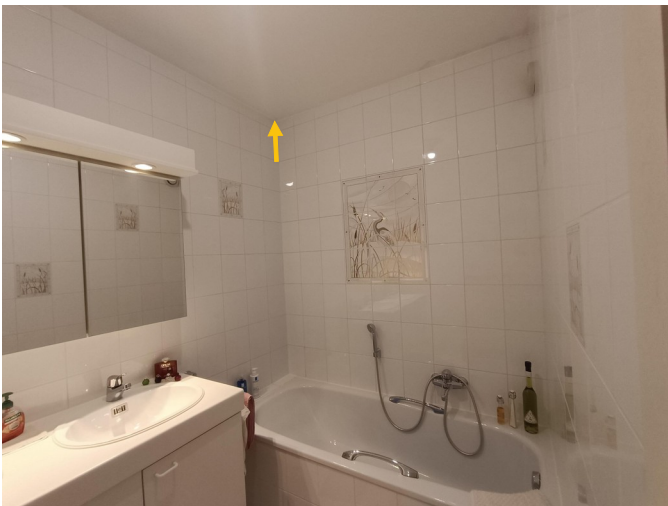
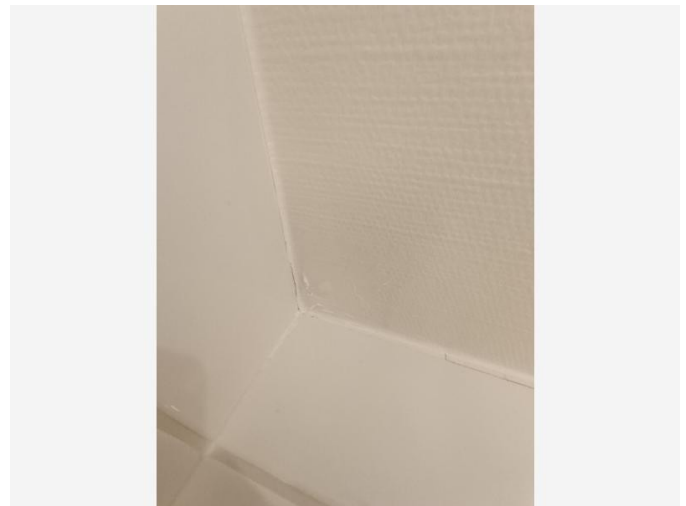
## Fiche 6: Plafondpleister

Geen asbest

#	Type	Referentie	Resultaat
6.1	Mengmonster	2	Geen asbest

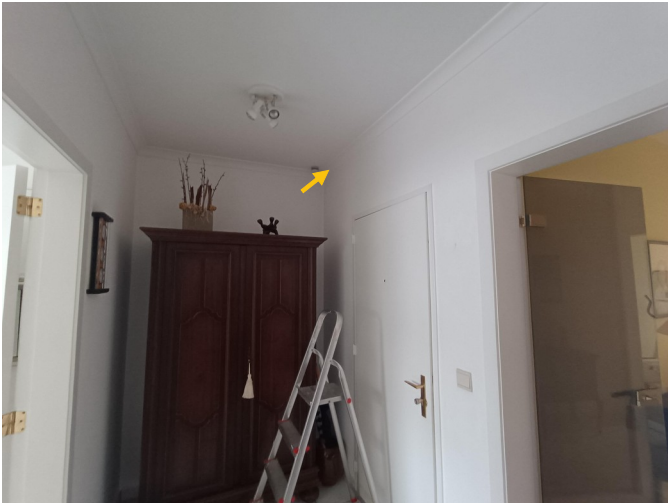
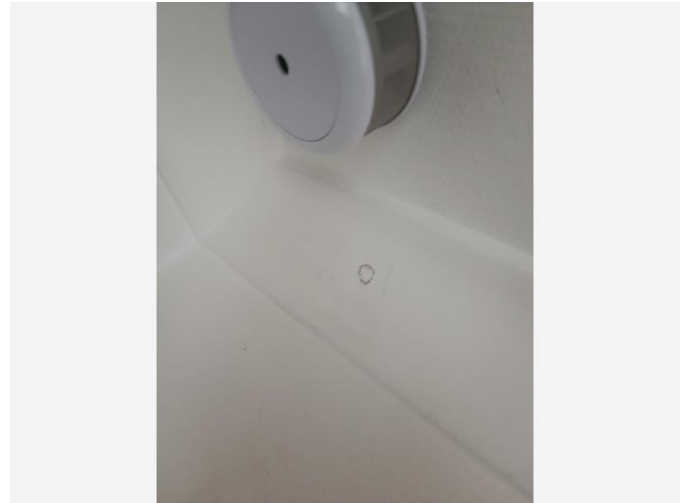
## Fiche 7: Sierlijsten

Geen asbest

#	Type	Referentie	Resultaat
7.1	Puntmonster	3	Geen asbest

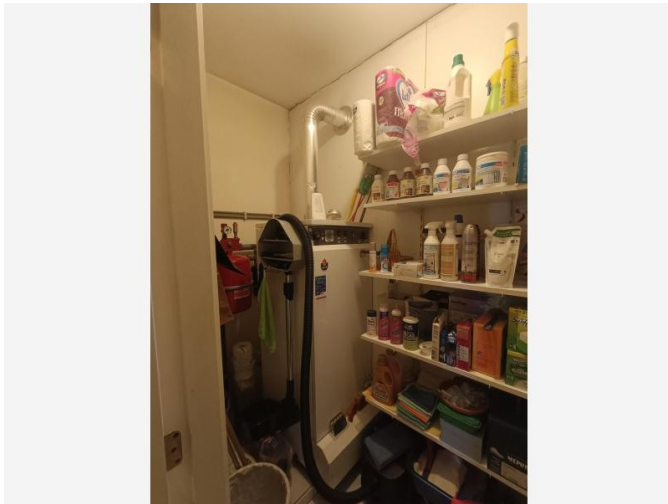
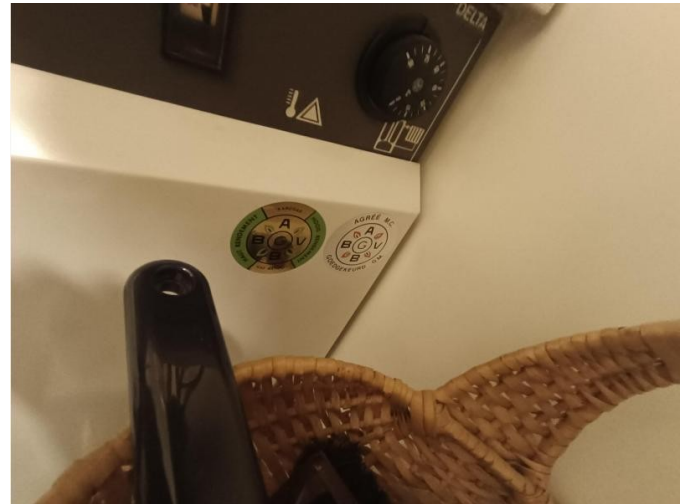
## Fiche 8: CV Ketel niet verdacht

Beschrijving	Notitie	Terug te vinden op plannen
Fiche 8: CV Ketel niet verdacht	De CV ketel werd gecontroleerd( bwj na 2001 ) en is niet asbest verdacht geen risico bouwjaar.	Plan 1.2: Grondplan
Fiche 9: Kit niet verdacht (visueel vastgesteld)	De gebruikte siliconen kit is niet asbestverdacht	Plan 1.2: Grondplan
