Asbestinventarisatetest

Eppegemsesteenweg 78, 1850 Grimbergen

Attestnummer : 20260504-000016.000

Uitgegeven op : 04.05.2026

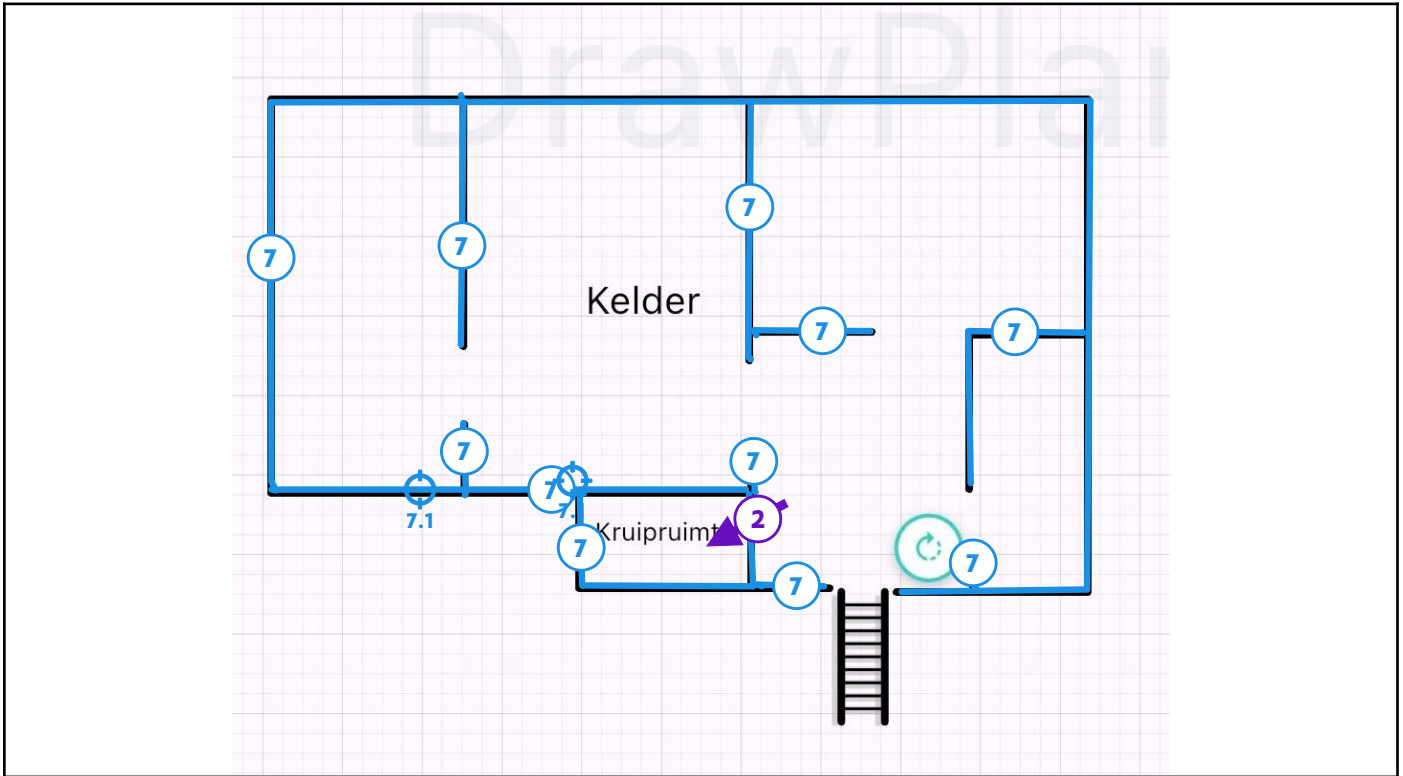
Plan 1.7: Plan kelder

Beschrijving	Type	Actie
2. Kruipruimte	Beperking	-
7. Cementering binnentoepassing (met staalname)	Geen asbest	-
7.1 Code: 2	Mengmonster	-

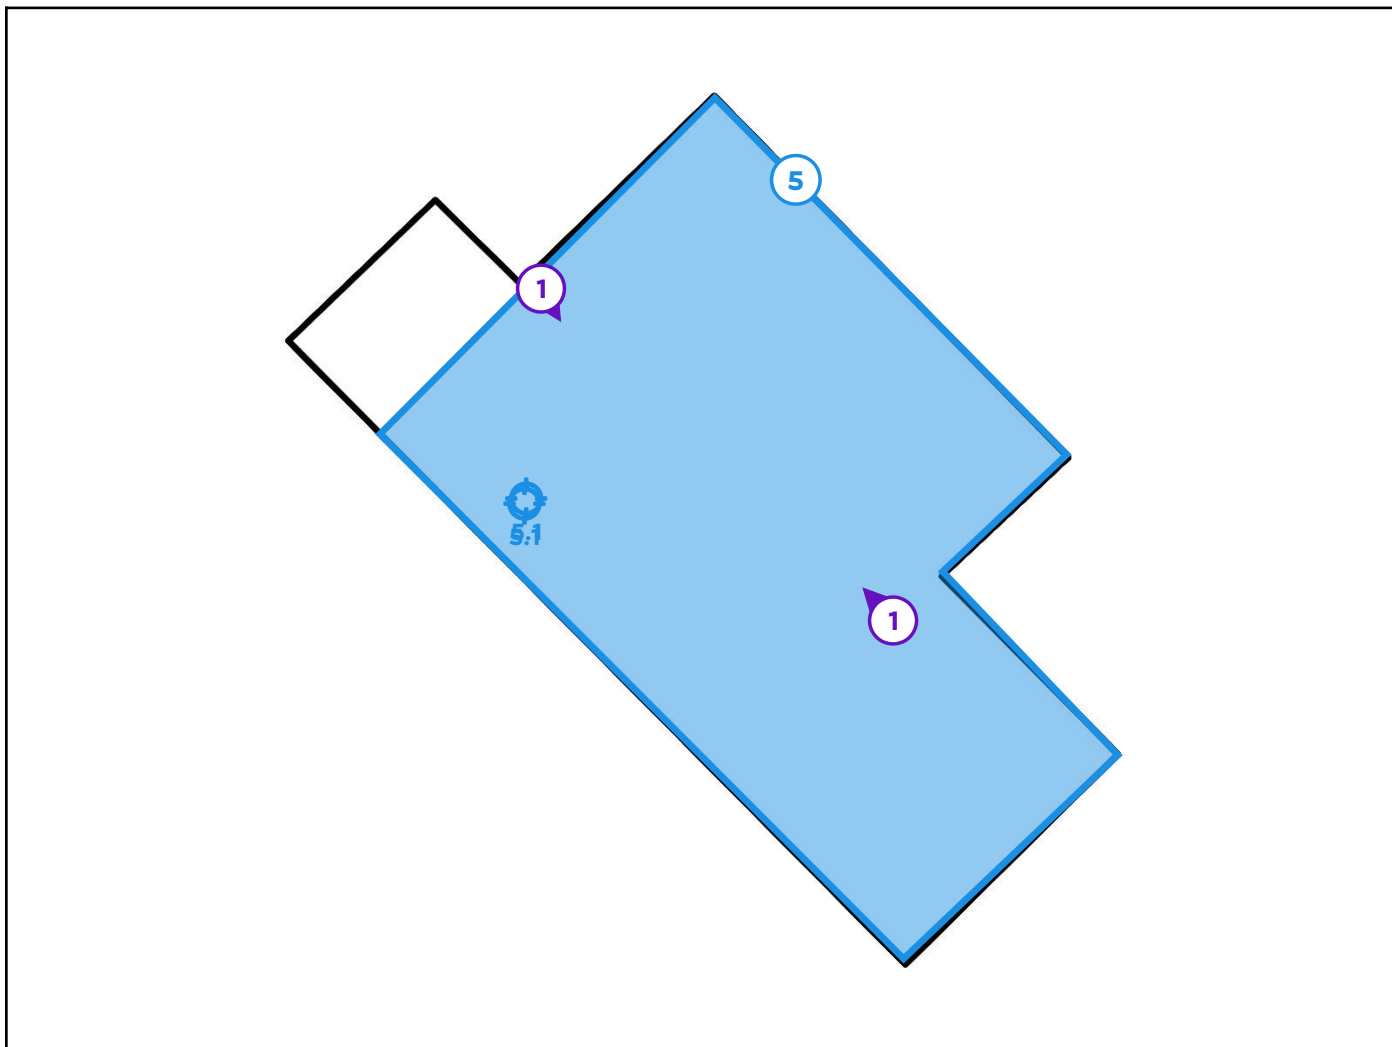
Plan 1.8: Woning plan

Beschrijving	Type	Actie
1. Schouw op het dak (beperkingsfiche)	Beperking	-
5. Onderdak (staalname)	Geen asbest	-
5.1 Code: 3	Mengmonster	-

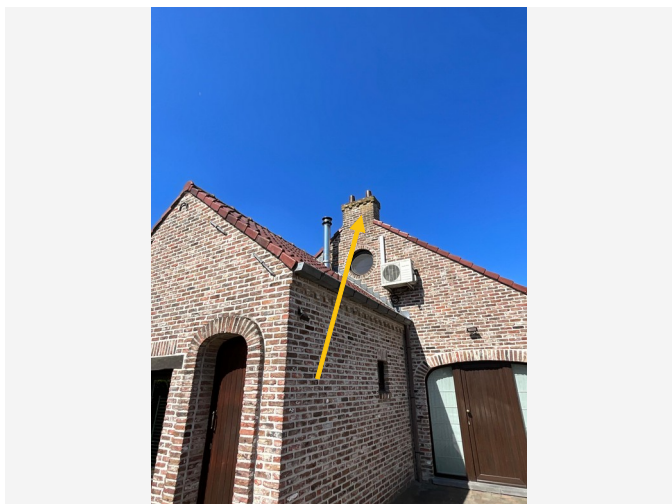
Tijdelijke beperking

Reden: Het te onderzoeken materiaal situeert zich hoger dan 3,50 m te rekenen vanaf een veilige ondergrond

Uitleg van de asbestdeskundige: Bij werken (dak of reiniging schouw) kan een stelling geplaatst worden, het is niet duidelijk of er asbestverdachte materialen aanwezig zijn in/rond de schouw.

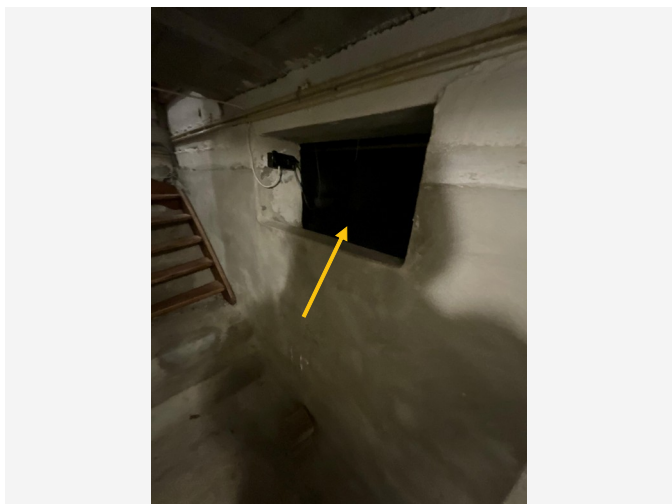
Permanente beperking

Reden: de inspectieruimte is lager dan 1,5 m

Uitleg van de asbestdeskundige: In het inspectieprotocol behoort een ruimte lager dan 1,5 m niet tot het onderzoek.

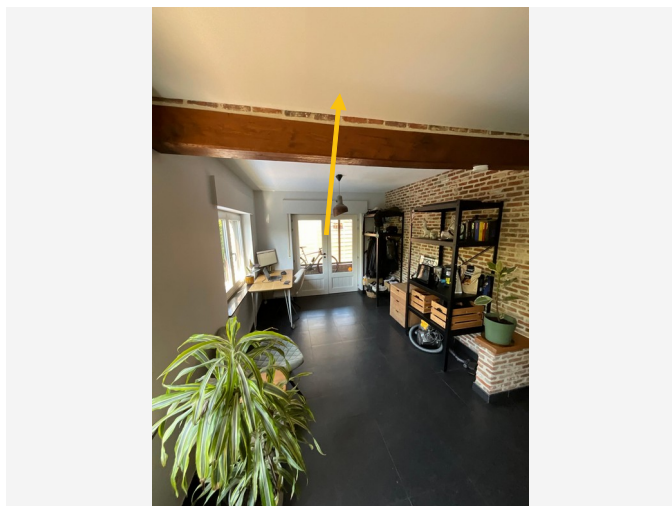
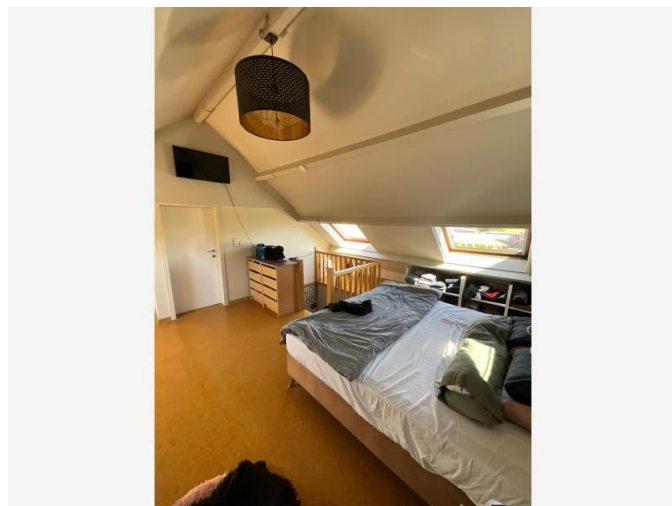
De plafonds bestaan uit hout en gyproc. Het is niet uitgesloten dat hier nog verdachte onderlagen aanwezig zijn.

De asbestdeskundige beoordeelt het materiaal als niet-asbestverdacht.

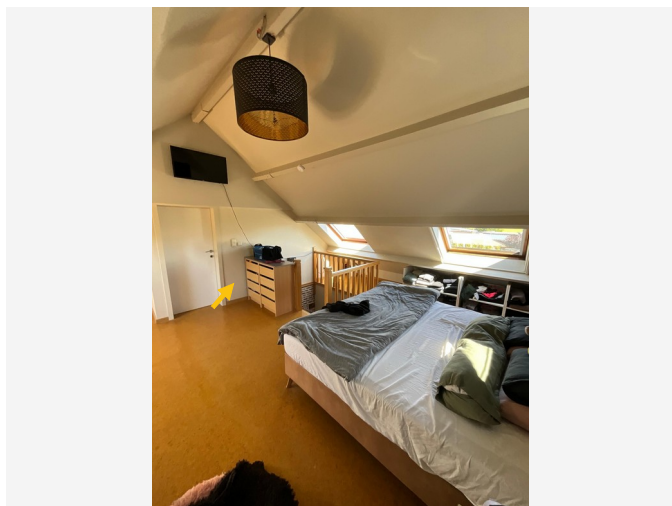
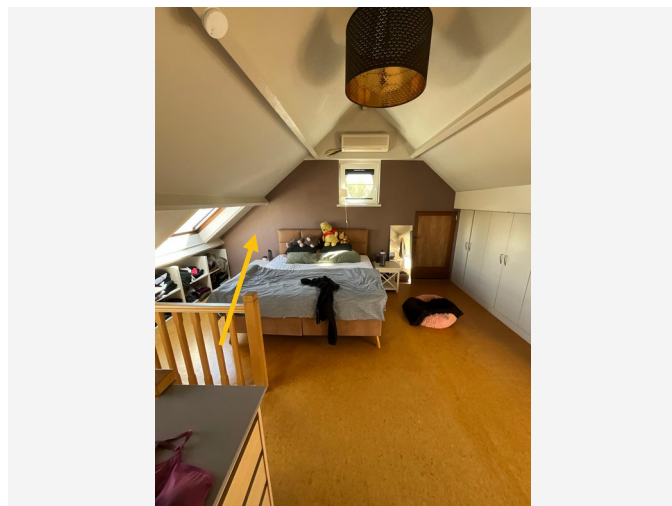
Binnenwanden zijn afgewerkt met valse wanden gyproc. Het is niet duidelijk of er pleisterwerk of asbest toepassingen aanwezig zijn achter/op deze valse wanden, het is aangewezen om bijkomend onderzoek uit te voeren bij werken.

Zonder destructieve handeling is het niet mogelijk om na te gaan of er asbesthoudende materialen aanwezig zijn achter de wand afwerking. Als bij sloop of renovatie blijkt dat er achter deze wanden nog pleisterwerk of asbest verdachte toepassingen aanwezig zijn, moet dit bemonsterd worden.

Basis voor advies	De asbestdeskundige beoordeelt het materiaal als niet-asbestverdacht.
-------------------	---

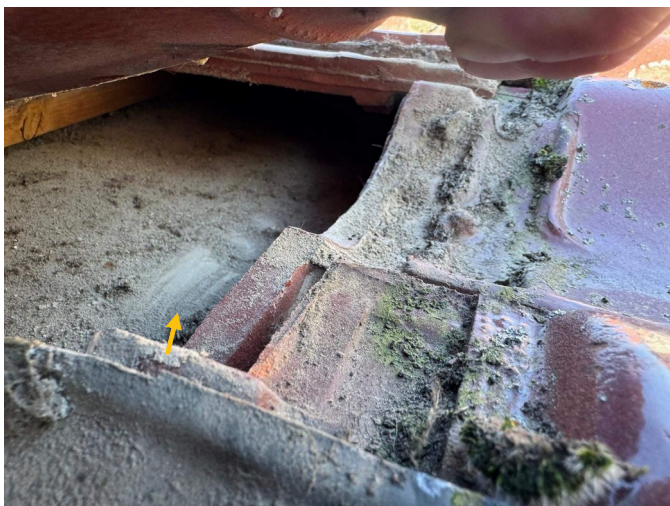
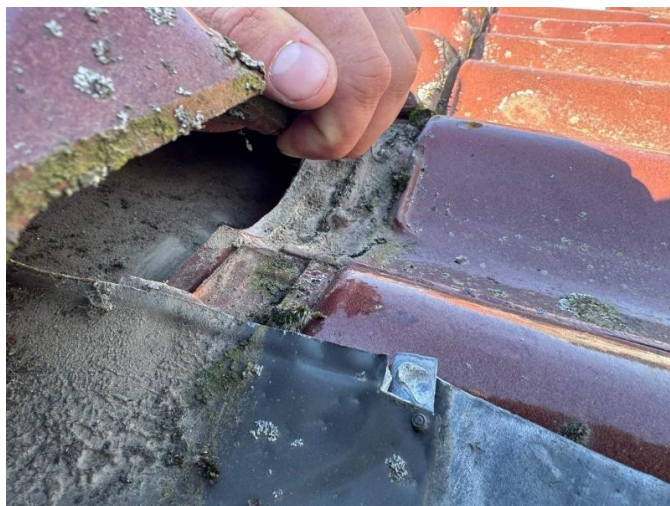
Fiche 5: Onderdak (staalname)

Geen asbest

#	Type	Referentie	Resultaat
5.1	Mengmonster	3	Geen asbest

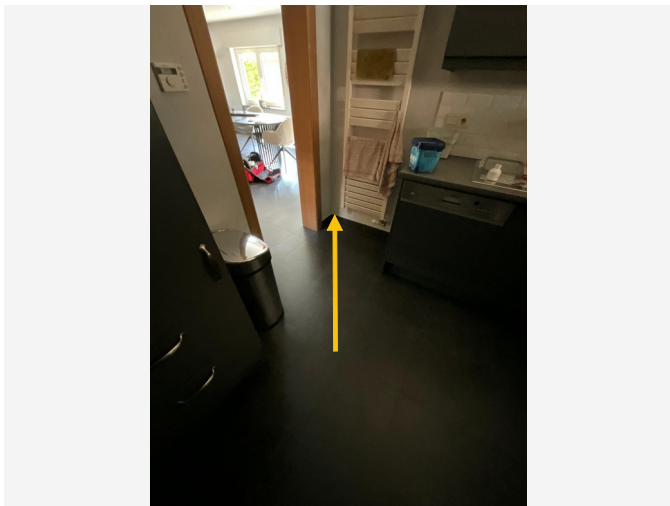
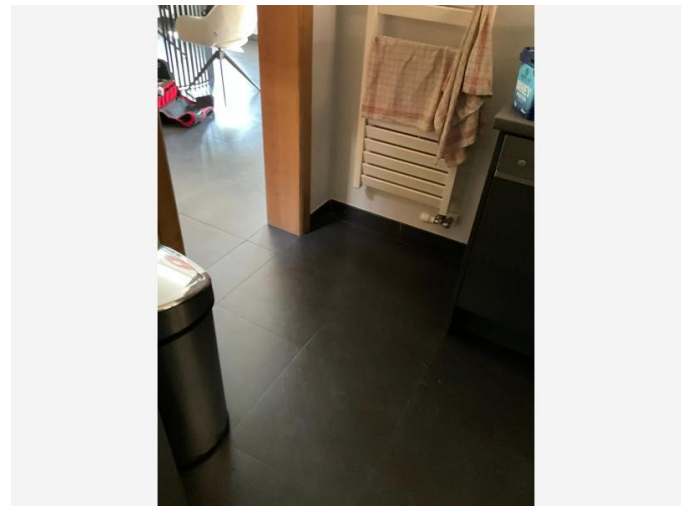
Geen asbest

#	Type	Referentie	Resultaat
6.1	Mengmonster	1	Geen asbest

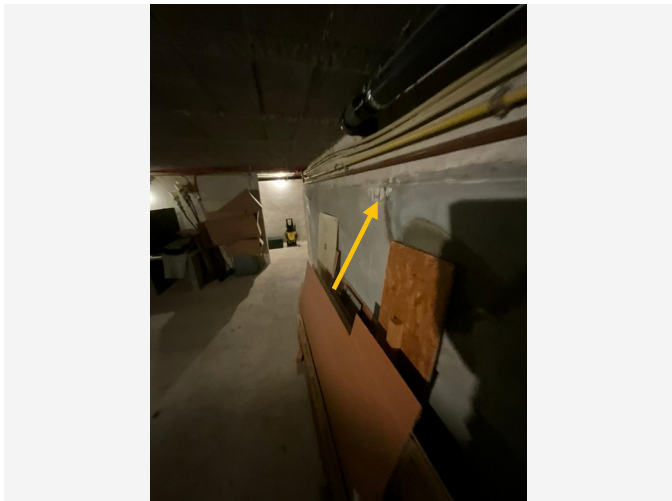
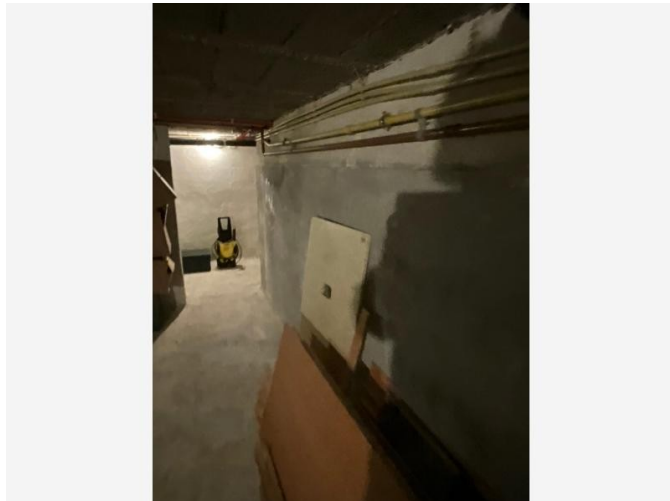
Fiche 7: Cementering binnentoepassing (met staalname)

Geen asbest

#	Type	Referentie	Resultaat
7.1	Mengmonster	2	Geen asbest
