Asbestinventarisatetest

Vinkenbaan 14, 1820 Steenokkerzeel

Attestnummer : 20251202-000189.000

Uitgegeven op : 02.12.2025

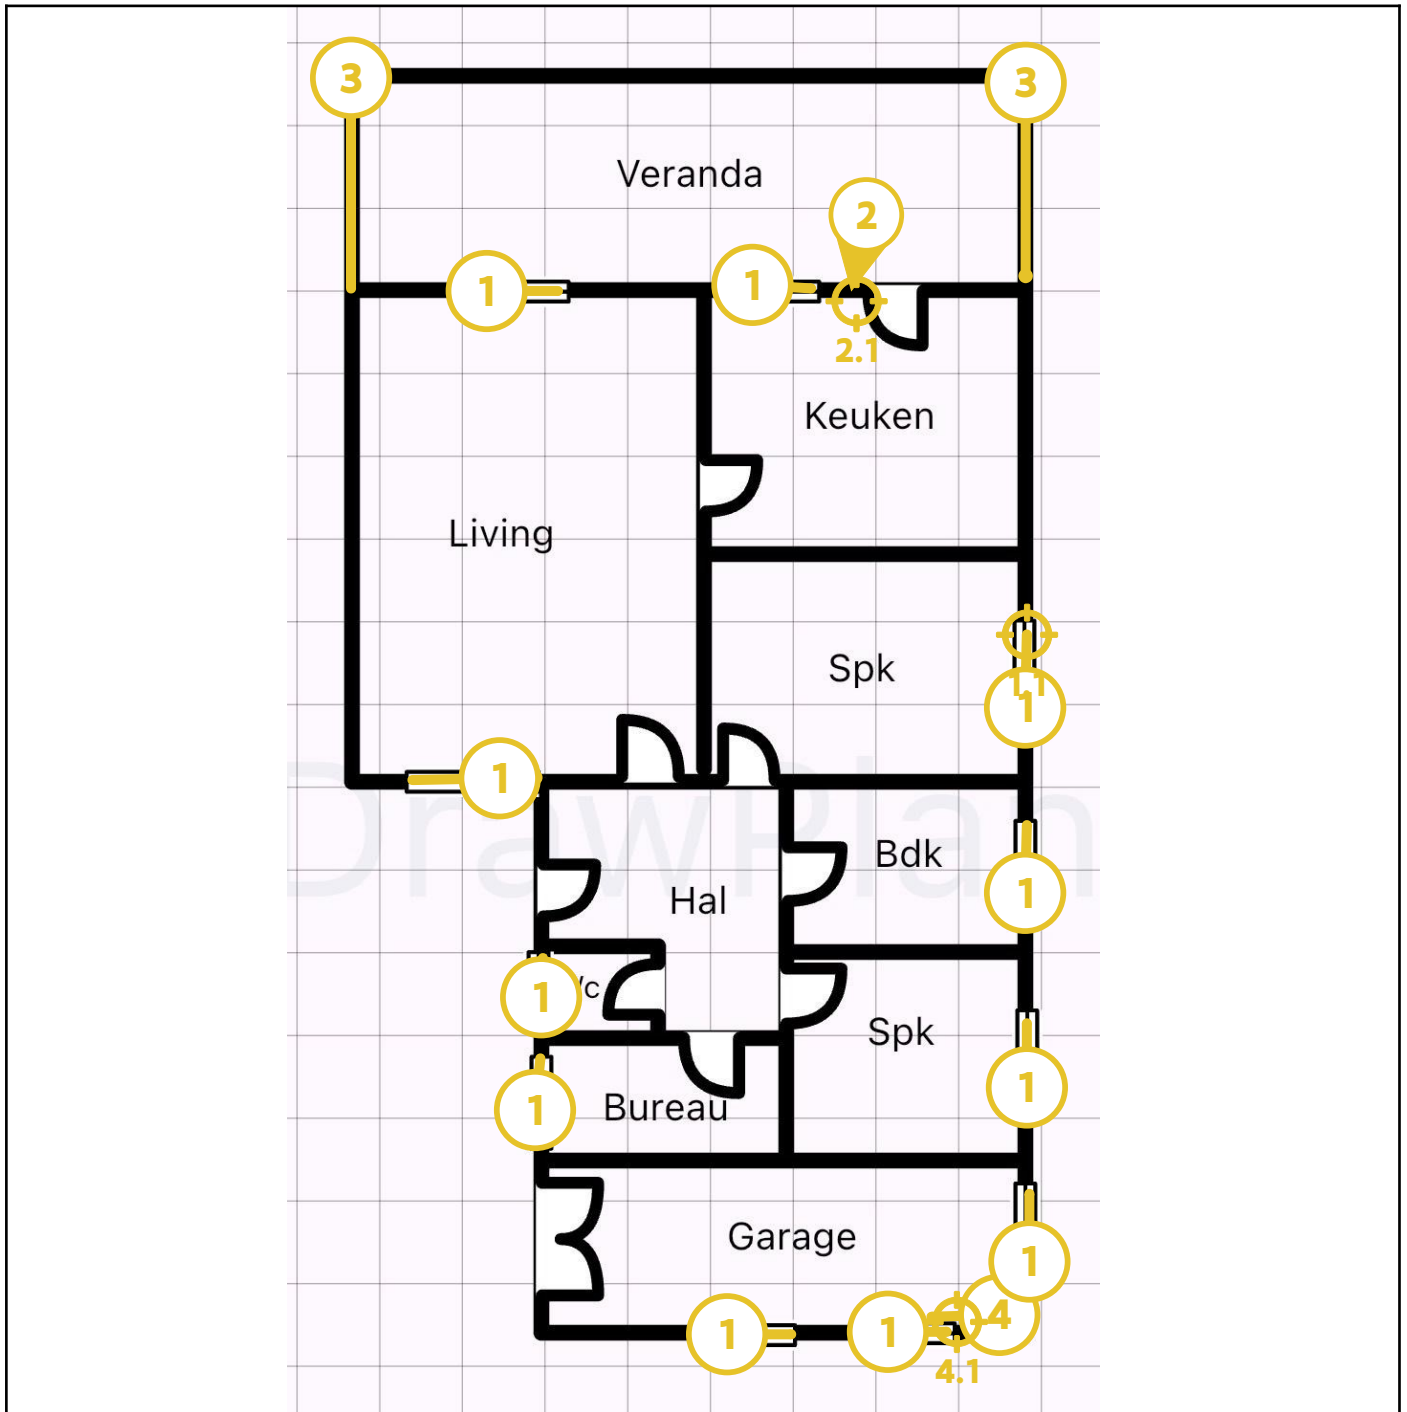
Plan 1.1: Plan woning

Beschrijving	Type	Actie
1. Kit kozijn-muur (met staalname).	Asbestmateriaal	Zorgvuldig beheren
1.1 Code: 3	Puntmonster	-

2. Plaat uitgang dampkap	Asbestmateriaal	Zorgvuldig beheren
2.1 Code: 1	Puntmonster	-
3. Glasal	Asbestmateriaal	Zorgvuldig beheren
4. Plaat zolder	Asbestmateriaal	Zorgvuldig beheren
4.1 Code: 2	Puntmonster	-

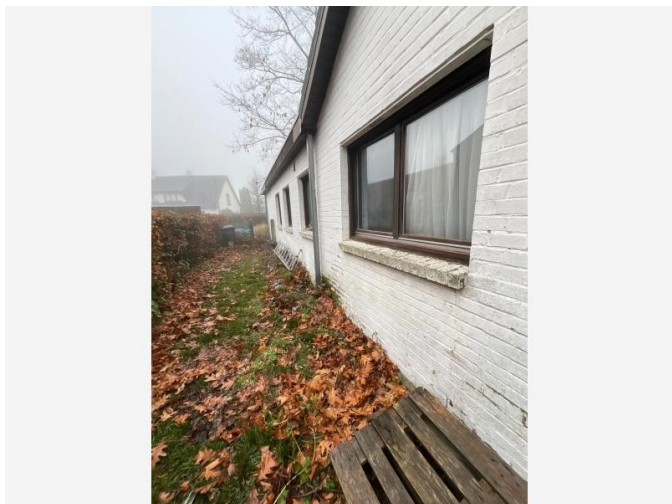
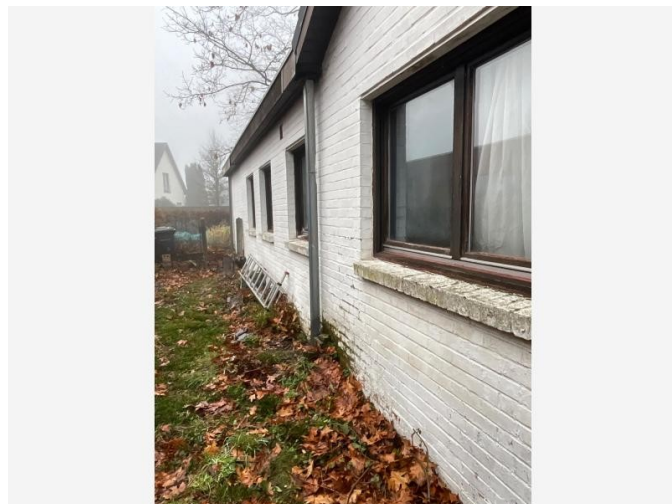
Eindbeoordeling materiaalrisico	Laag materiaalrisico en/of verlaagde kans op vezelvrijgave
---------------------------------	--

#	Type	Referentie	Resultaat
1.1	Puntmonster	3	Chrysotiel

Beschrijving	Kit kozijn-muur (met staalname).
Omgeving	Buiten
Primaire drager	Wandopening verticaal (raam, deur, ...)
Asbestmateriaal	In-situ afwerkingslagen - Pasta, stopverf, voegsel, stopsel, vulsel, mastiek, katten, ...
Bindmiddel van asbestmateriaal	Kitten, mastiek, pasta
Gebondenheid op basis van bindmiddel	Hecht
Hoeveelheid (gewicht - aantal)	<ul style="list-style-type: none">• 5,00 kg - 1 stuk
Totaal gewicht	5,00 kg
Eenvoudig bereikbaar	Ja
Bevestigingswijze	<ul style="list-style-type: none">• Verlijmd, ingegoten, versmeerd
Identificatiemethode	Een monstername door de asbestdeskundige met laboanalyse door een asbestlabo.
Destructieve handeling voor identificatie	Nee
Opmerking	<p>In het inspectieprotocol is een monstername van kit verplicht om dit te identificeren als niet-asbesthoudend.</p> <p>Het gewicht en lm is een beredeneerde schatting. Er worden geen rechten verleend aan deze oppervlaktes. De dikte is een schatting die voorkomt uit de monsterplaatsen en is daarom niet altijd representatief.</p>

- Zorg voor een veilig beheer. Vermijd het beschadigen van het asbestmateriaal. Controleer de toestand jaarlijks op wijzigingen.

- Eenvoudige handelingen: mag via doe-het-zelf of door werknemer(s) met opleidingsattest eenvoudige handelingen
Wordt sterk afgeraden deze toepassing via doe-het zelf te verwijderen omwille van reële kans op vezelvrijgave.

verwijdering doe het zelf en EH opgeleid personeel : De toepassing extra fixeren en losbeitelen

Standaard dragen van de nodige wegwerp beschermingsmiddelen FFP 3 masker , handschoenen en tyvec CAT III type 5-6

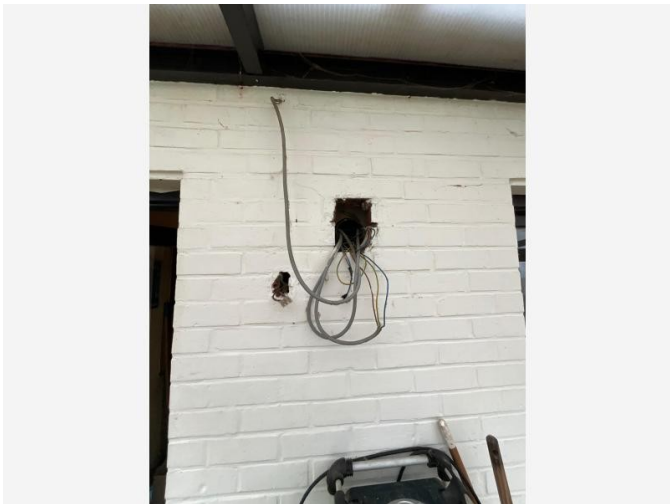
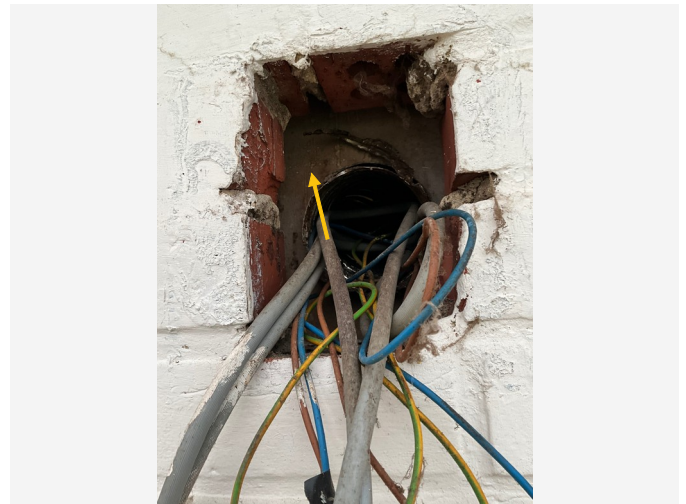
Eindbeoordeling materiaalrisico	Laag materiaalrisico en/of verlaagde kans op vezelvrijgave
---------------------------------	--

#	Type	Referentie	Resultaat
2.1	Puntmonster	1	Chrysotiel

Beschrijving	Plaat uitgang dampkap
Omgeving	Binnen
Primaire drager	Binnenwand
Asbestmateriaal	Verloren bekisting - Plaat
Bindmiddel van asbestmateriaal	Cement
Gebondenheid op basis van bindmiddel	Hecht
Hoeveelheid (oppervlakte - aantal)	<ul style="list-style-type: none">• 0,10 m² - 1 stuk
Totale oppervlakte	0,10 m ²
Eenvoudig bereikbaar	Ja
Bevestigingswijze	<ul style="list-style-type: none">• Geschroefd
Identificatiemethode	Een monstername door de asbestdeskundige met laboanalyse door een asbestlabo.
Destructieve handeling voor identificatie	Nee
Opmerking	<p>Er bevindt zich een asbesthoudende plaat in de muur aan de uitmonding van de dampkap. Het is echter niet uitgesloten dat er verder nog platen in de muur zitten. Bij werken is verdere controle aangewezen.</p> <p>De vermelde oppervlaktes, diktes, gewichten en volumes betreffen een beredeneerde schatting. Er worden geen rechten verleend aan deze oppervlaktes/diktes/volumes.</p>

- Zorg voor een veilig beheer. Vermijd het beschadigen van het asbestmateriaal. Controleer de toestand jaarlijks op wijzigingen.

- Eenvoudige handelingen: mag via doe-het-zelf of door werknemer(s) met opleidingsattest eenvoudige handelingen
Eenvoudige handelingen basisopleiding 8 u. Plaat rustig losvijzen en stof vermijden. Niet breken ,Nadien verpakt wegvoeren naar afvalverwerkingsbedrijf of containerpark. Nadien stofzuigen met puntstofzuiger met hepafilter.
- Eenvoudige handelingen: enkel door erkend asbestverwijderaar
Eenvoudige handelingen basisopleiding 8 u. Plaat rustig losvijzen en stof vermijden. Niet breken ,Nadien verpakt wegvoeren naar afvalverwerkingsbedrijf of containerpark. Nadien stofzuigen met puntstofzuiger met hepafilter.

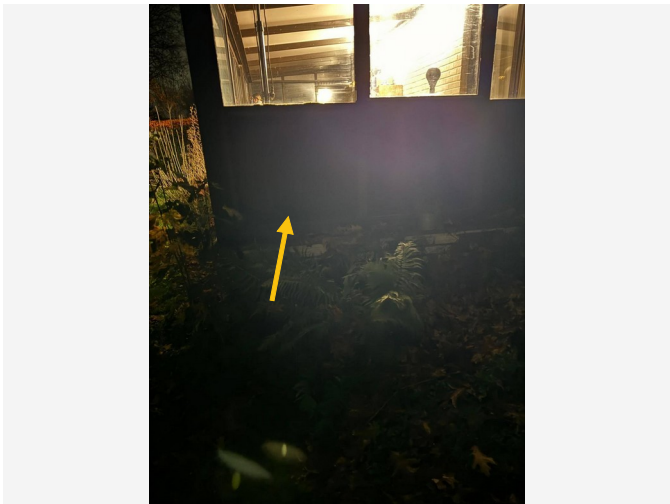
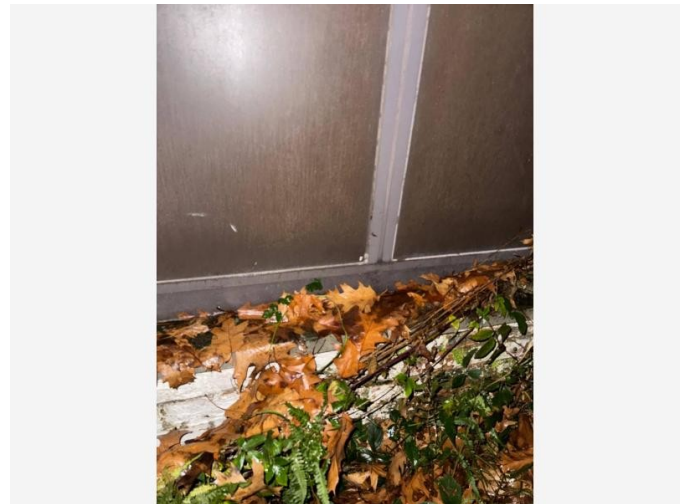
Eindbeoordeling materiaalrisico	Laag materiaalrisico en/of verlaagde kans op vezelvrijgave
---------------------------------	--

#	Type	Referentie	Resultaat
3.1	Kleefmonster	5	Chrysotiel

Beschrijving	Glasal
Omgeving	Grenst aan binnen- en buitenlucht
Primaire drager	Wandopening verticaal (raam, deur, ...)
Asbestmateriaal	Plaat, paneel, tablet - Geëmailleerd, type Glasal
Bindmiddel van asbestmateriaal	Cement
Gebondenheid op basis van bindmiddel	Hecht
Hoeveelheid (oppervlakte - dikte - aantal)	<ul style="list-style-type: none"> • 5,00 m² - 1,99 cm - 1 stuk
Totaal volume	0,10 m ³
Eenvoudig bereikbaar	Ja
Bevestigingswijze	<ul style="list-style-type: none"> • Geklemd
Identificatiemethode	Een monstername door de asbestdeskundige met laboanalyse door een asbestlabo.
Destructieve handeling voor identificatie	Nee
Opmerking	<p>De platen zijn visueel/ auditief als asbestverdacht beschouwd. Er werd geen staalname uitgevoerd wegens kans op breukvlakken.</p> <p>De vermelde oppervlaktes, diktes, gewichten en volumes betreffen een beredeneerde schatting. Er worden geen rechten verleend aan deze oppervlaktes/diktes/volumes.</p>

- Zorg voor een veilig beheer. Vermijd het beschadigen van het asbestmateriaal. Controleer de toestand jaarlijks op wijzigingen.
- Voer bijkomende staalname(s) uit.

- Eenvoudige handelingen: mag via doe-het-zelf of door werknemer(s) met opleidingsattest eenvoudige handelingen
EH via doe-het zelf :

Maak de platen voorzichtig los zonder te breken , verpak dubbel met plastic folie

EH opgeleid personeel 8 u basis . Bij vervangen van de ramen kunnen de panelen mee verwijderd worden door de plaatsers van nieuw raamwerk. Alle werknemer(s) moeten wel beschikken over een opleidingsattest

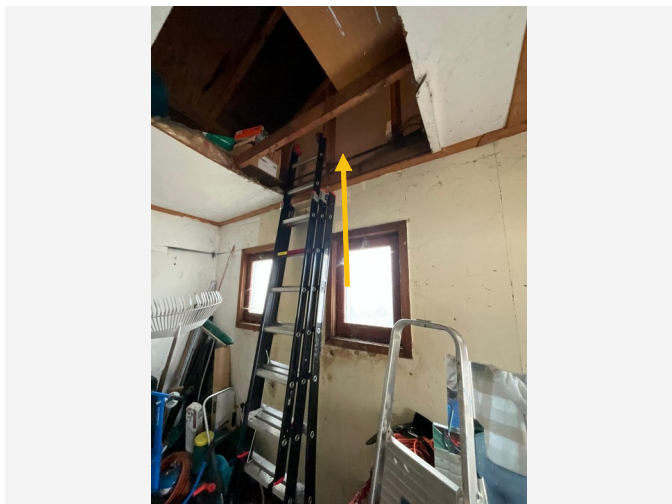
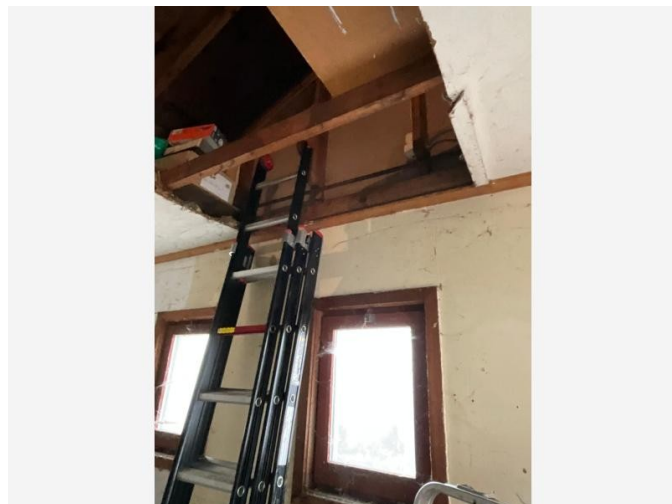
Eindbeoordeling materiaalrisico	Zeer laag materiaalrisico en/of zeer lage kans op vezelvrijgave
---------------------------------	---

#	Type	Referentie	Resultaat
4.1	Puntmonster	2	Chrysotiel

Beschrijving	Plaat zolder
Omgeving	Binnen
Primaire drager	Binnenwand
Asbestmateriaal	Verloren bekisting - Plaat
Bindmiddel van asbestmateriaal	Cement
Gebondenheid op basis van bindmiddel	Hecht
Hoeveelheid (oppervlakte - aantal)	<ul style="list-style-type: none">• 3,00 m² - 1 stuk
Totale oppervlakte	3,00 m ²
Eenvoudig bereikbaar	Ja
Bevestigingswijze	<ul style="list-style-type: none">• Geschroefd
Identificatiemethode	Een monstername door de asbestdeskundige met laboanalyse door een asbestlabo.
Destructieve handeling voor identificatie	Nee
Opmerking	<p>Er bevindt zich een asbesthoudende plaat tegen de muur. Mogelijks is deze plaat verderop in de zolder nogmaals gebruikt. Verdere controle bij werken is aangewezen.</p> <p>De vermelde oppervlaktes, diktes, gewichten en volumes betreffen een beredeneerde schatting. Er worden geen rechten verleend aan deze oppervlaktes/diktes/volumes.</p>

- Zorg voor een veilig beheer. Vermijd het beschadigen van het asbestmateriaal. Controleer de toestand jaarlijks op wijzigingen.

- Eenvoudige handelingen: mag via doe-het-zelf of door werknemer(s) met opleidingsattest eenvoudige handelingen
Eenvoudige handelingen basisopleiding 8 u. Plaat rustig losvijzen en stof vermijden. Niet breken ,Nadien verpakt wegvoeren naar afvalverwerkingsbedrijf of containerpark. Nadien stofzuigen met puntstofzuiger met hepafilter.
- Eenvoudige handelingen: enkel door erkend asbestverwijderaar
Eenvoudige handelingen basisopleiding 8 u. Plaat rustig losvijzen en stof vermijden. Niet breken ,Nadien verpakt wegvoeren naar afvalverwerkingsbedrijf of containerpark. Nadien stofzuigen met puntstofzuiger met hepafilter.

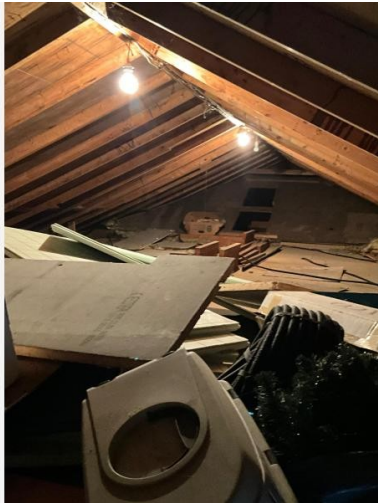
Permanente beperking

Reden: Het onderzoek kan niet uitgevoerd worden binnen de bepalingen van de Welzijnswet

Uitleg van de asbestdeskundige: Zolder is niet beloopbaar.

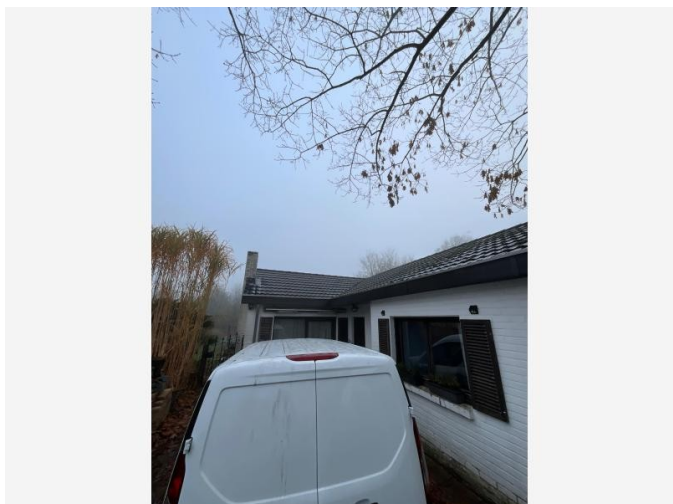
Tijdelijke beperking

Reden: Het te onderzoeken materiaal situeert zich hoger dan 3,50 m te rekenen vanaf een veilige ondergrond

Uitleg van de asbestdeskundige: Bij werken (dak of reiniging schouw) kan een stelling geplaatst worden, het is niet duidelijk of er asbestverdachte materialen aanwezig zijn in de schouw.

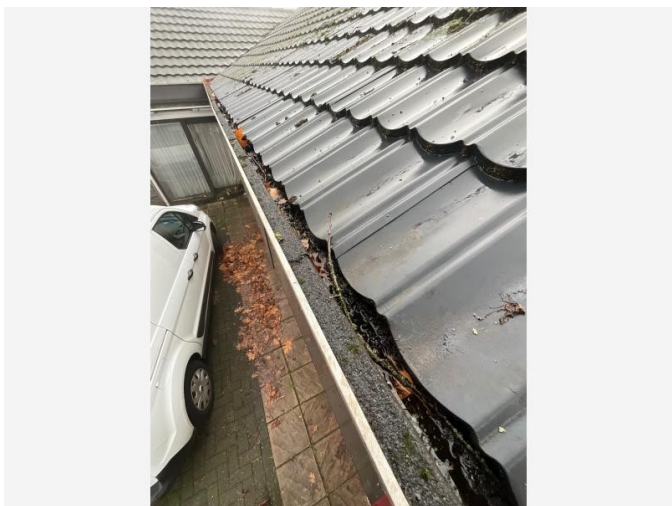
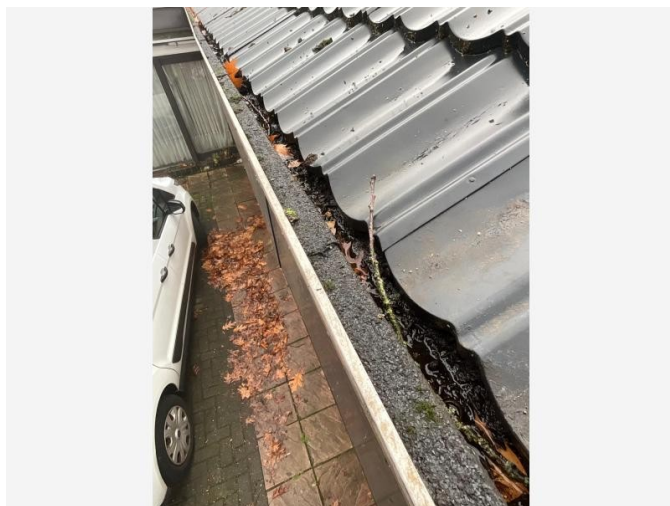
Fiche 7: Roofing (met staalname).

Geen asbest

#	Type	Referentie	Resultaat
7.1	Puntmonster	4	Geen asbest

Beschrijving	Roofing (met staalname).
Omgeving	Buiten
Primaire drager	Plat dak
Bindmiddel van materiaal	Bitumen (roofing, teer, asfalt)
Gebondenheid op basis van bindmiddel	Hecht
Hoeveelheid (oppervlakte - aantal)	• 5,00 m ² - 1 stuk
Totale oppervlakte	5,00 m ²
Identificatiemethode	Een monstername door de asbestdeskundige met laboanalyse door een asbestlabo.
Destructieve handeling voor identificatie	Nee
Opmerking	Er werd een staal genomen aan een overlappend stuk roofing waardoor de waterdichtheid van de dakbedekking niet in het gedrang. Het is niet duidelijk of er asbestverdachte onderlagen aanwezig zijn.. De vermelde oppervlaktes, diktes en volumes betreffen een beredeneerde schatting. Er worden geen rechten verleend aan deze oppervlaktes/diktes/volumes. Mogelijks loopt de roofing door onder het metalen overzetskak.

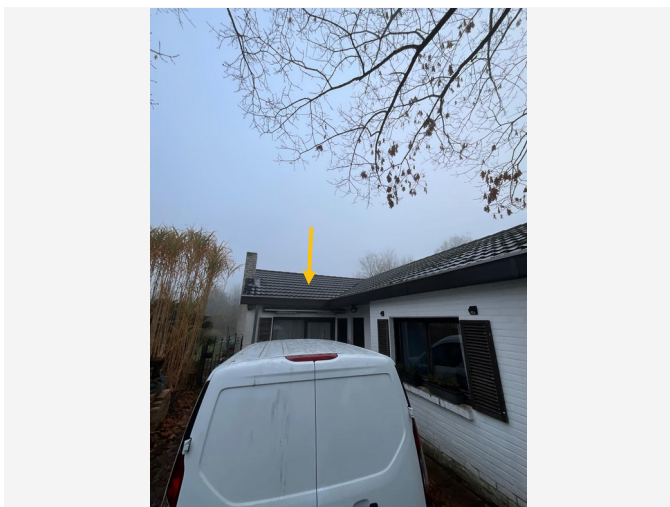
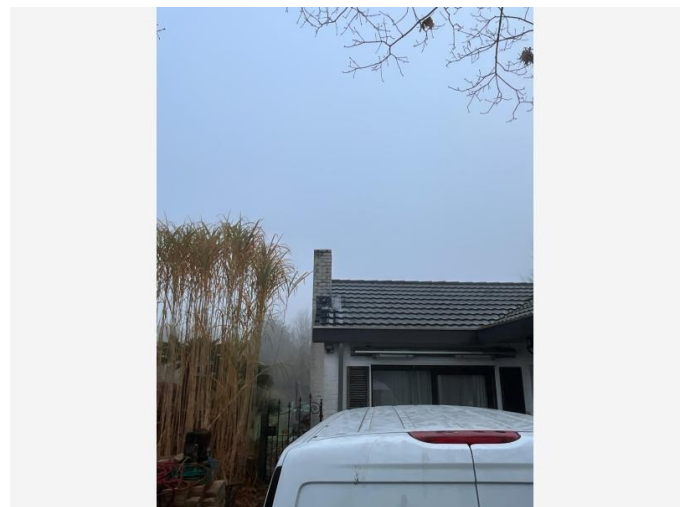
Beschrijving	Notitie	Terug te vinden op plannen
Fiche 8: Dakbedekking niet verdacht.	Visueel vastgesteld metalen dak. Mogelijks kunnen er nog asbestverdachte onderlagen aanwezig zijn. De vermelde oppervlaktes, diktes en volumes betreffen een beredeneerde schatting. Er worden geen rechten verleend aan deze oppervlaktes/diktes/volumes.	Plan 1.2: Woning plan
Fiche 9: Onderdak hout	Het onderdak bestaat uit houten platen deze is niet asbestverdacht. Het is niet uitgesloten dat er nog verdachte onderlagen aanwezig zijn.	-
