Asbestinventarisatetest

Karel Schurmansstraat 98, 3010 Leuven

Attestnummer : **20260121-000324.000**

Uitgegeven op : **21.01.2026**

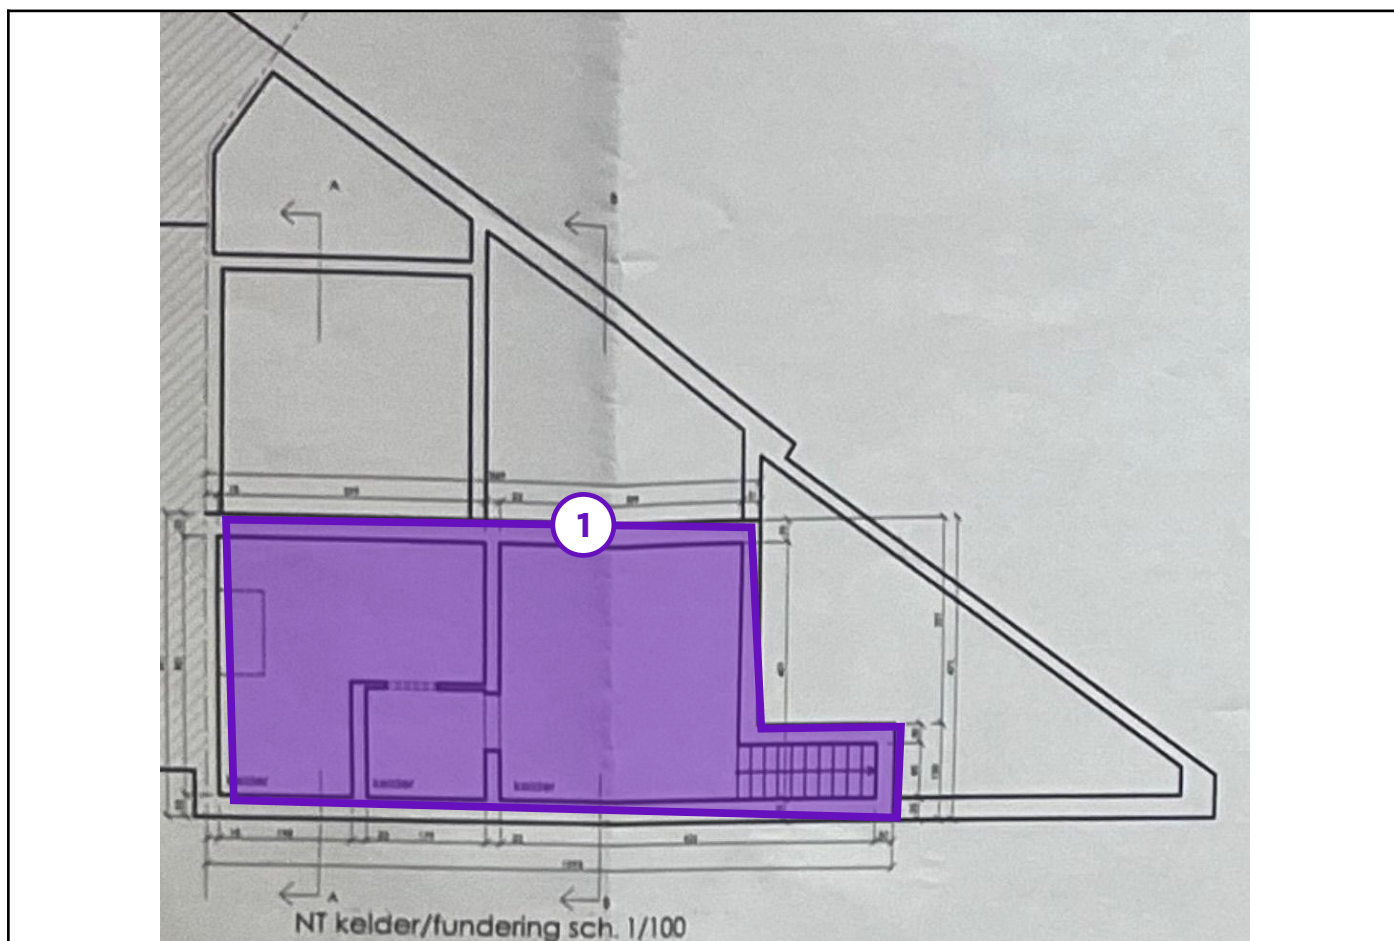
Plan 1.1: Kelder

Beschrijving	Type	Actie
1. Kelder	Advies	-

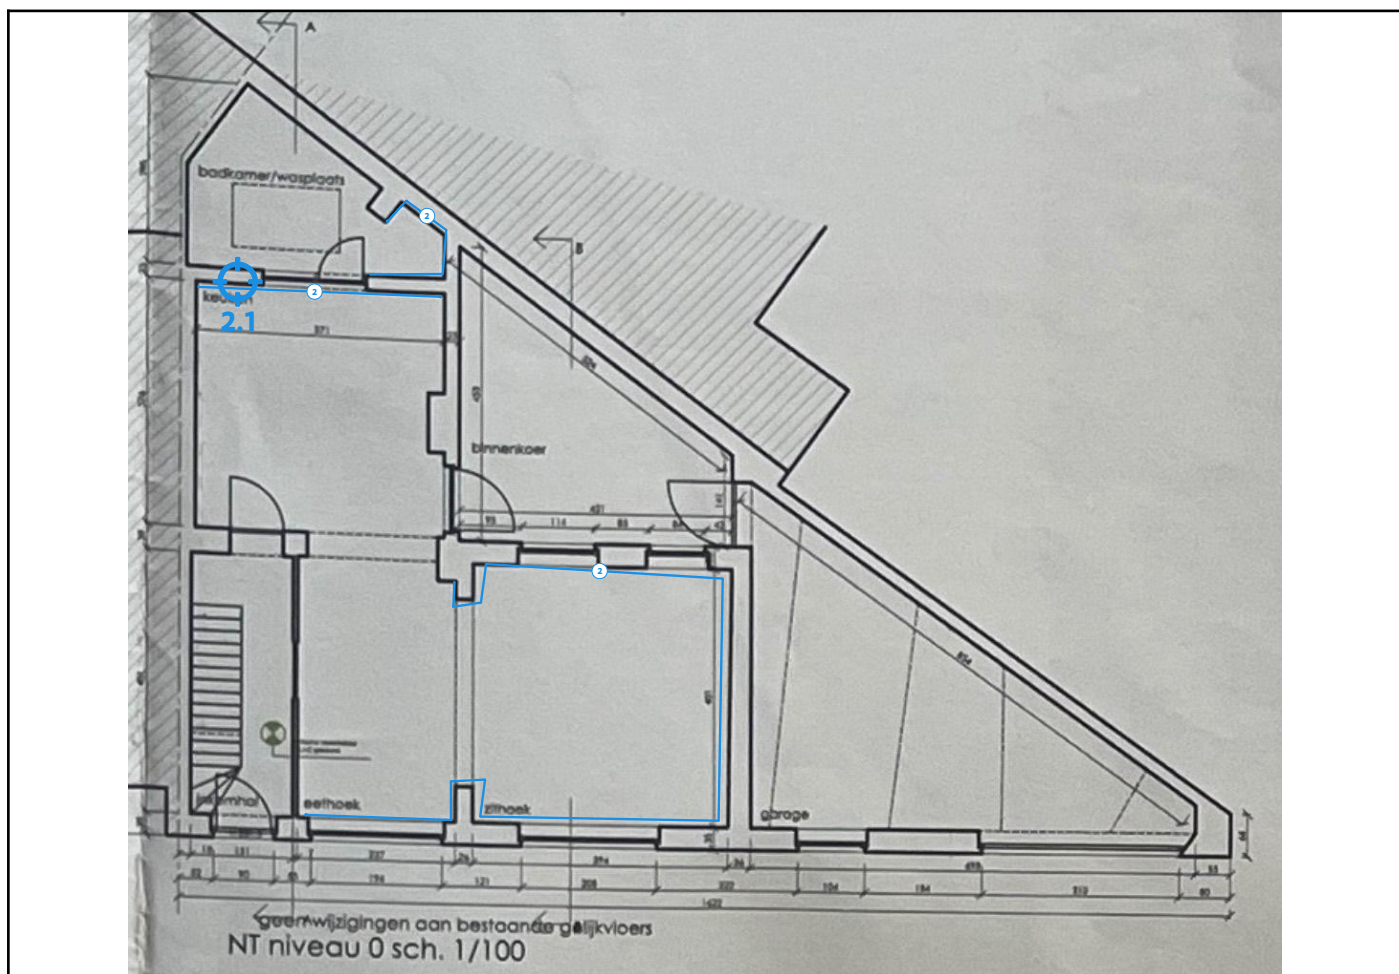
Plan 1.3: Gelijkvloers

Beschrijving	Type	Actie
2. Binnenmuren pleister	Geen asbest	-
2.1 Code: 54928/01	Mengmonster	-

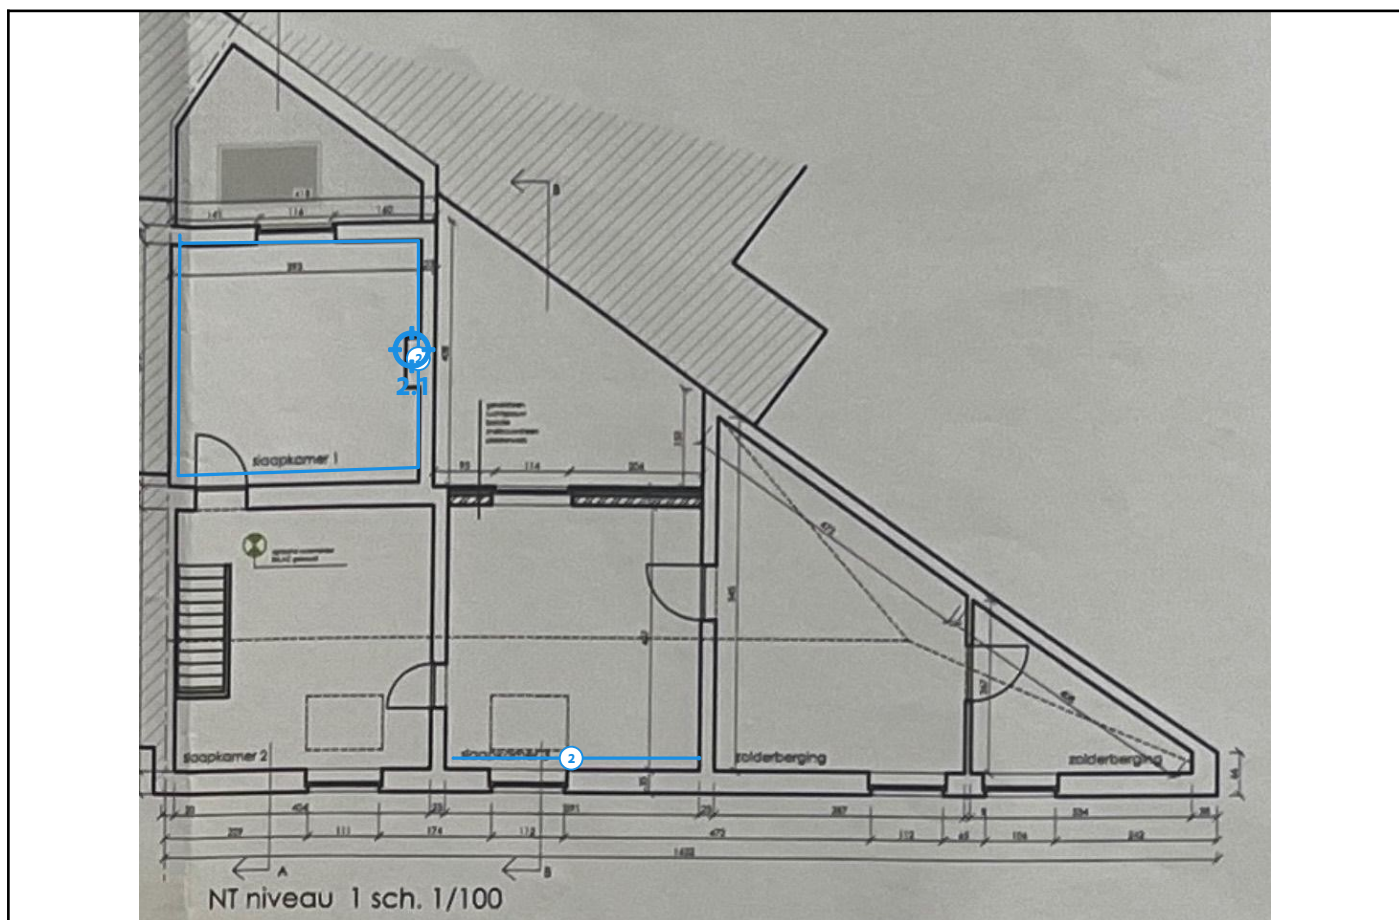
Plan 1.4: 1 ste verdieping

Beschrijving	Type	Actie
2. Binnenmuren pleister	Geen asbest	-
2.1 Code: 54928/01	Mengmonster	-

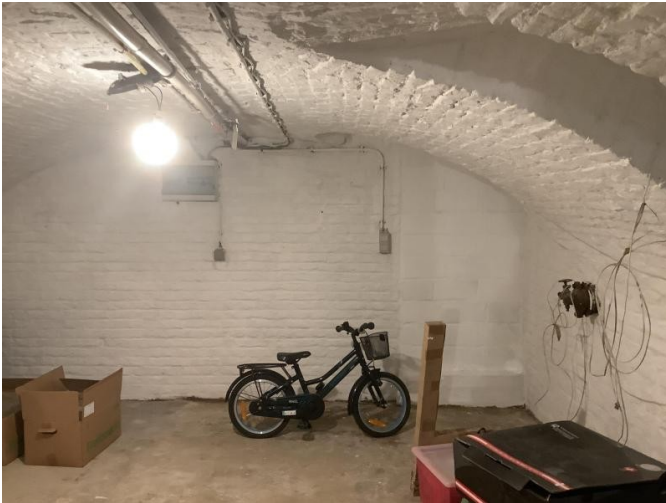
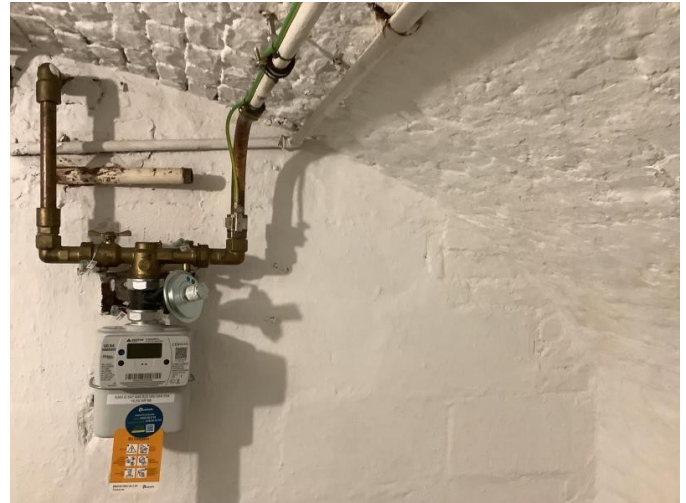
Geen asbestverdachte materialen waargenomen.

De asbestdeskundige beoordeelt het materiaal als niet-asbestverdacht.

Geen asbest
