Asbestinventarisatetest

Vorselaarlan 20, 2830 Willebroek

Attestnummer : 20260602-000265.000

Uitgegeven op : 02.06.2026

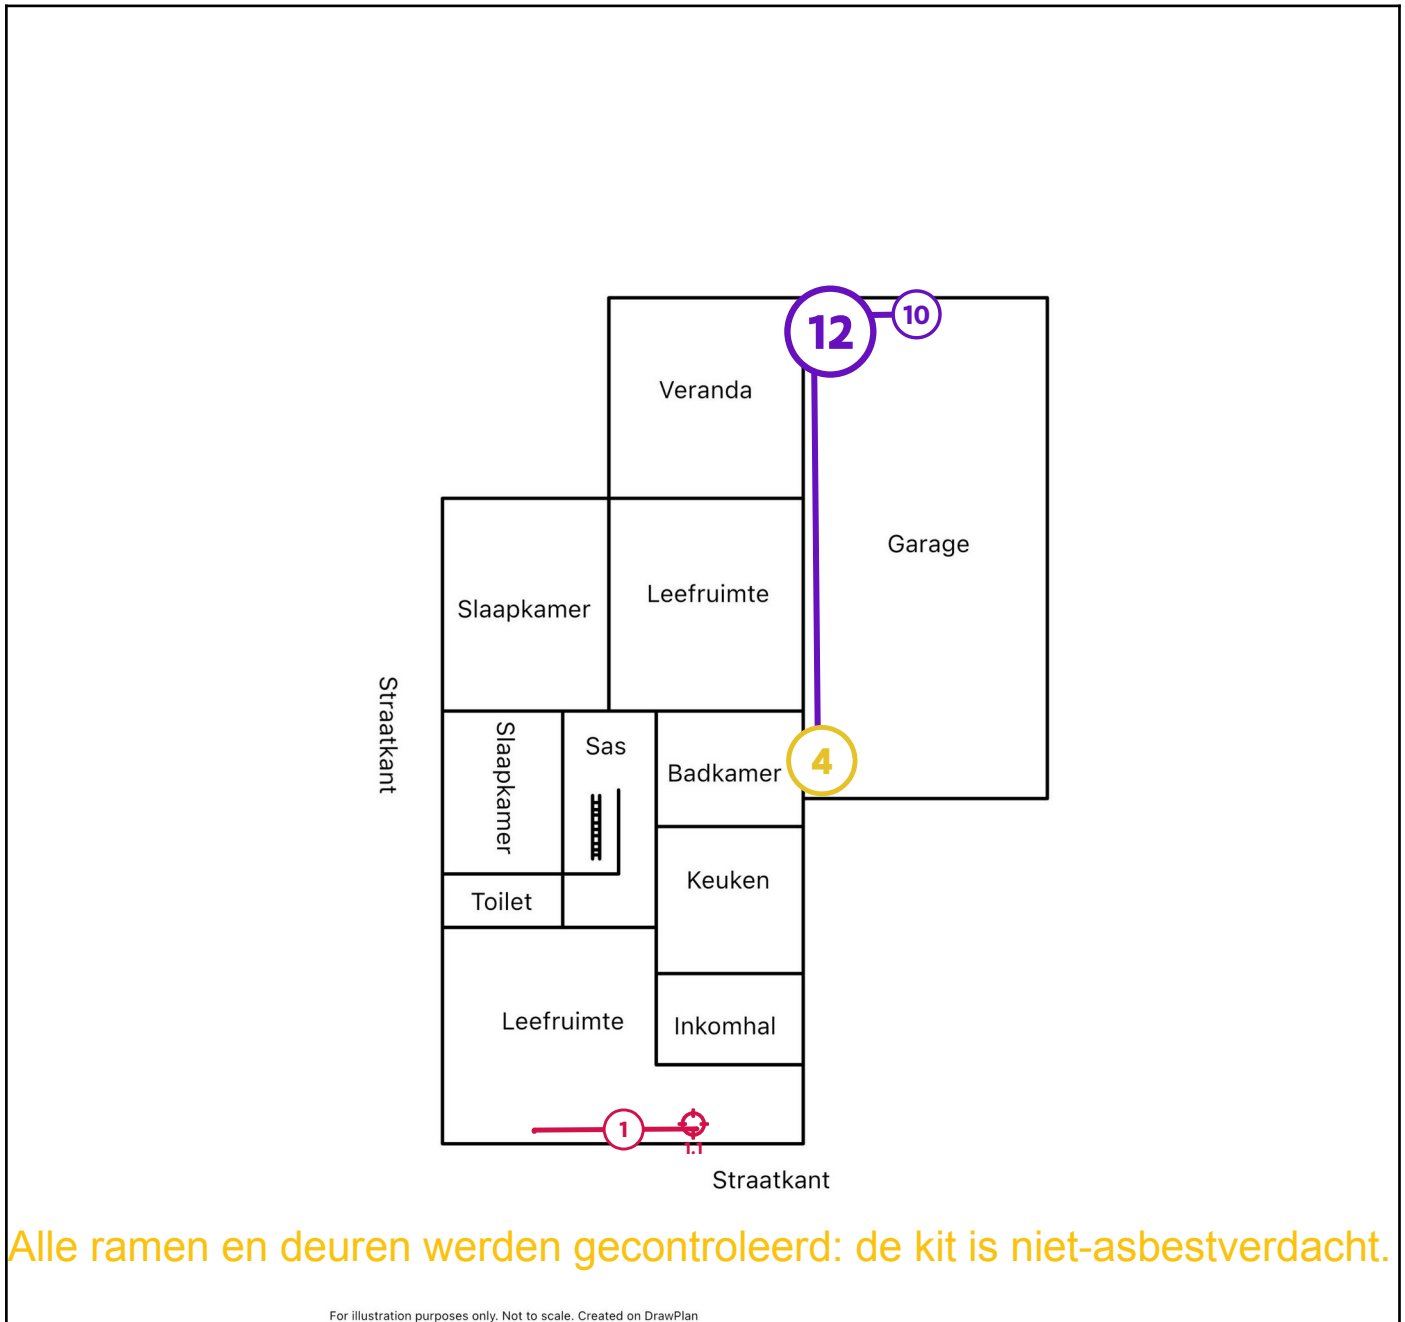
Plan 1.3: Woning plan - V+0 - varia

Beschrijving	Type	Actie
1. Pical plaat - radiatorkuil	Asbestmateriaal	Dringend verwijderen
1.1 Code: MM03	Puntmonster	-
4. Bakeliet toepassingen	Asbestmateriaal	Zorgvuldig beheren

10. Leidingisolatie (niet asbestverdacht)	Overige ruimte of materiaal	-
11. Kit ramen (niet asbestverdacht)	Overige ruimte of materiaal	-
12. Geen asbestverdacht materiaal-centrale verwarming	Overige ruimte of materiaal	-

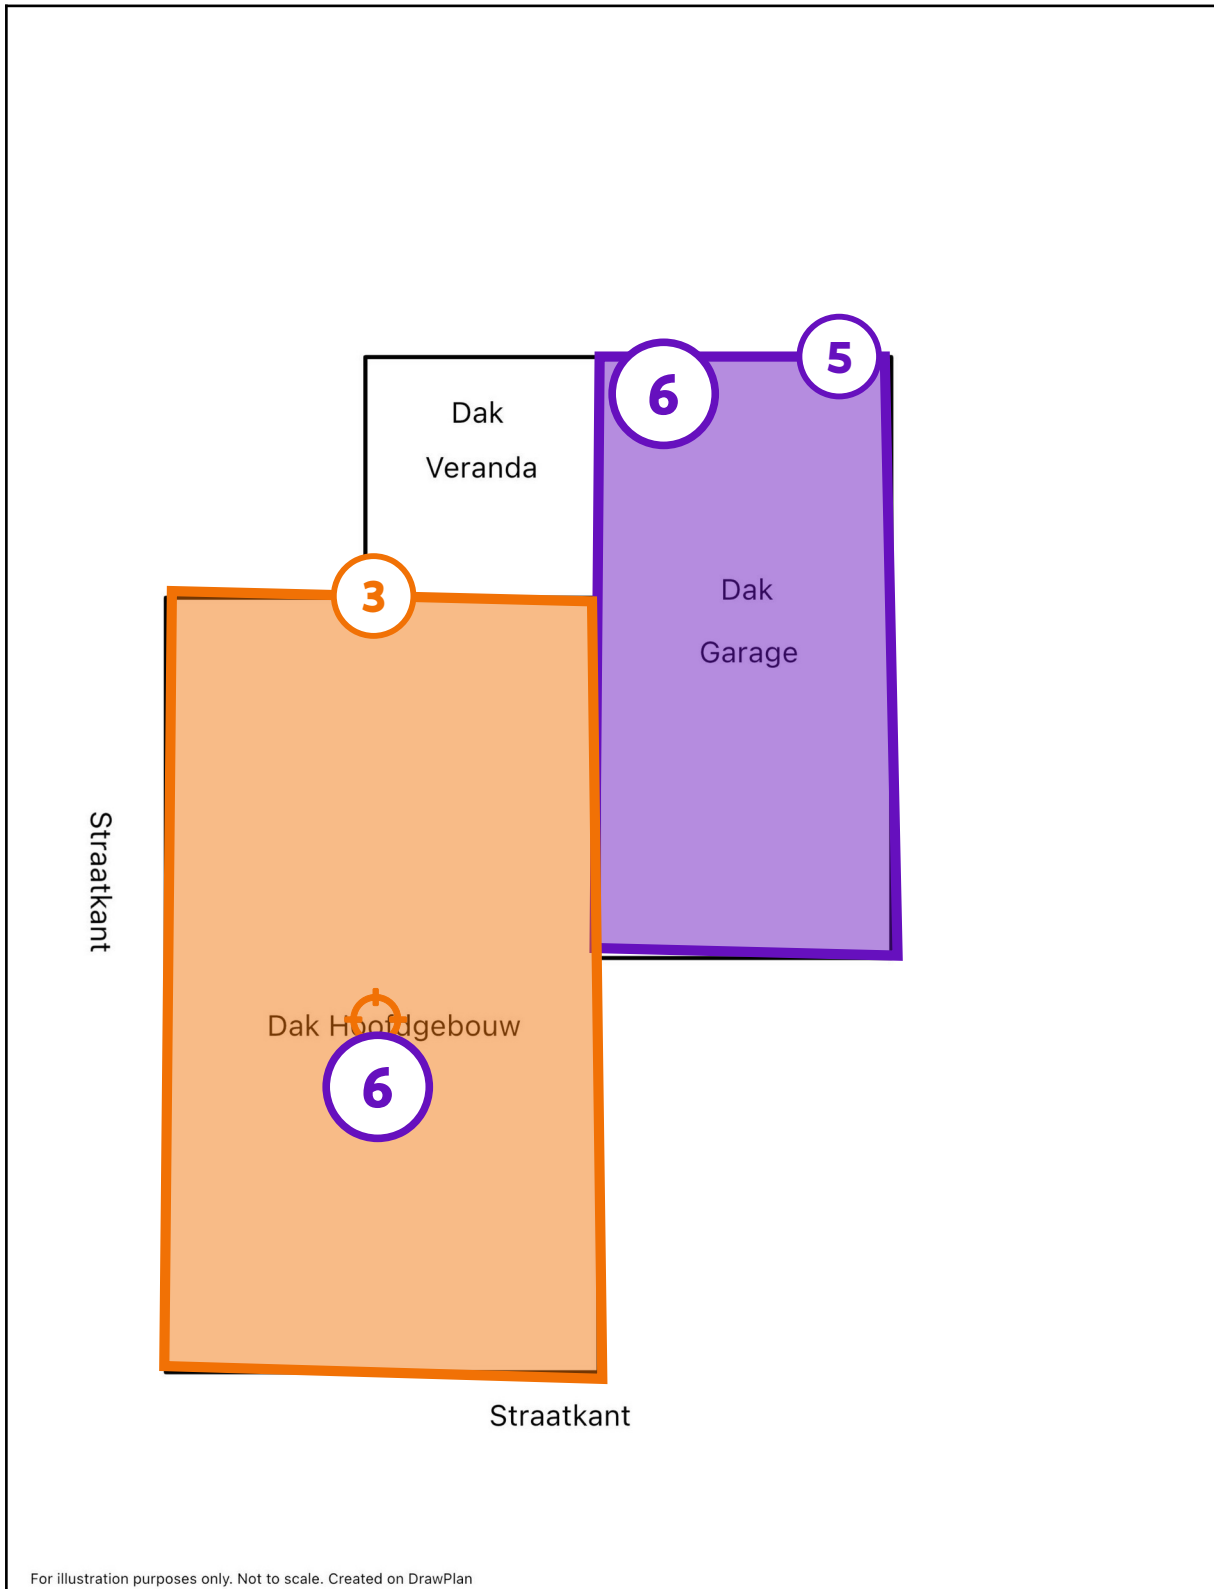
Plan 1.6: Woning plan - dak II

3. Onderdak - leien	Asbestmateriaal	Verwijderen
3.1 Code: MM05	Puntmonster	-
5. Onderdak (beperking)	Beperking	-
6. Beperking schouw	Beperking	-

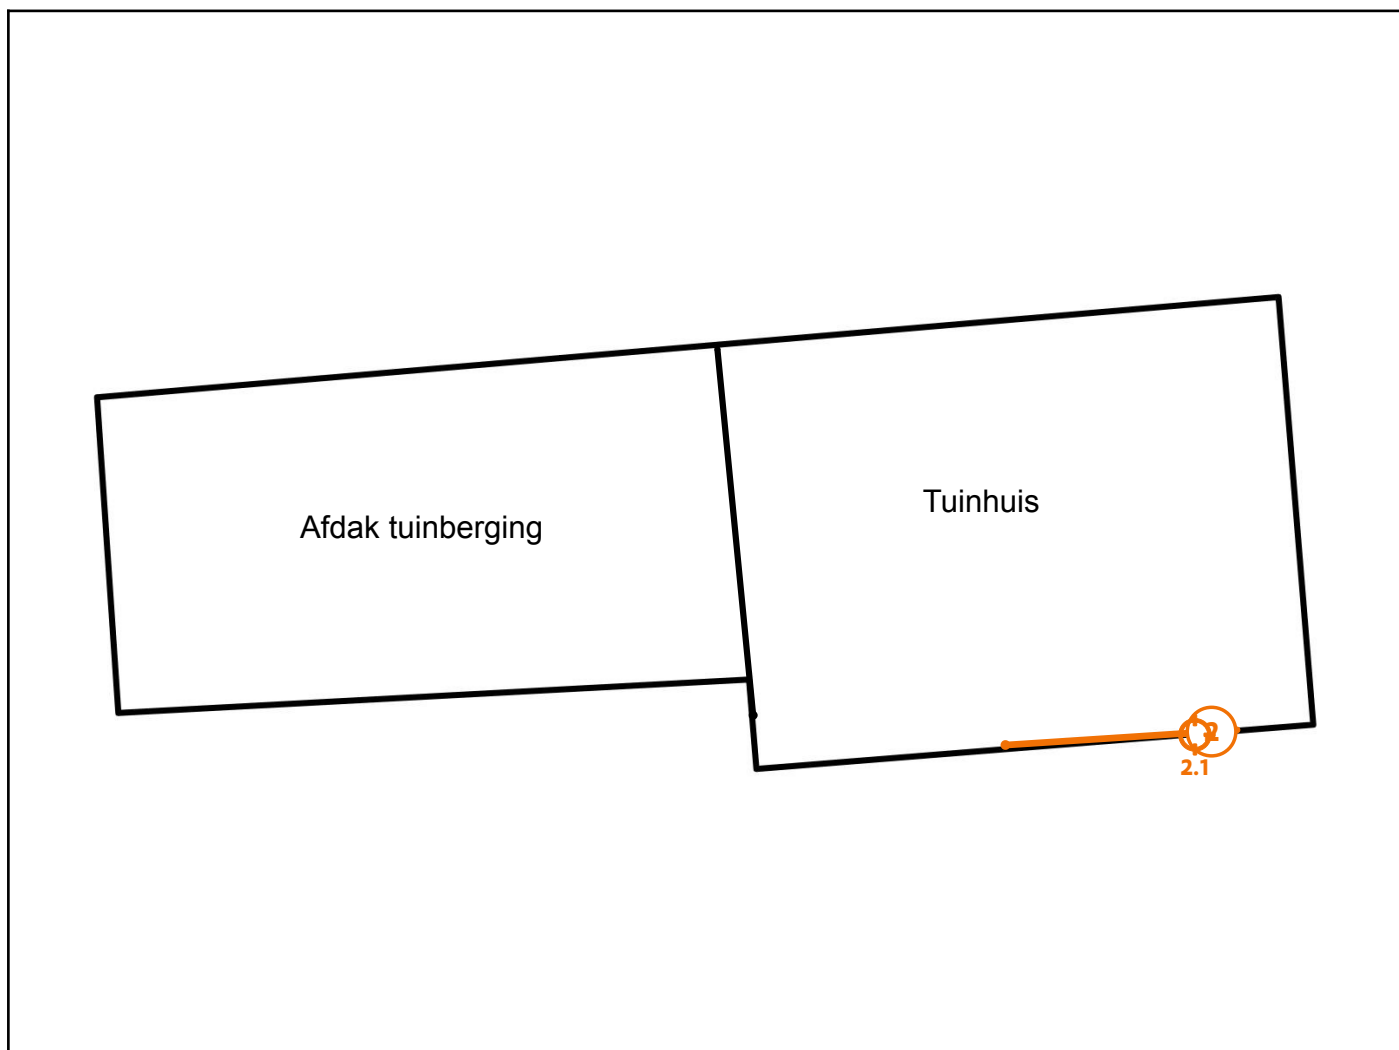
Plan 2.1: Bijgebouw - Tuinhuis plan - V+0

Beschrijving	Type	Actie
2. Dorpel - asbestcement	Asbestmateriaal	Verwijderen
2.1 Code: MM04	Puntmonster	-

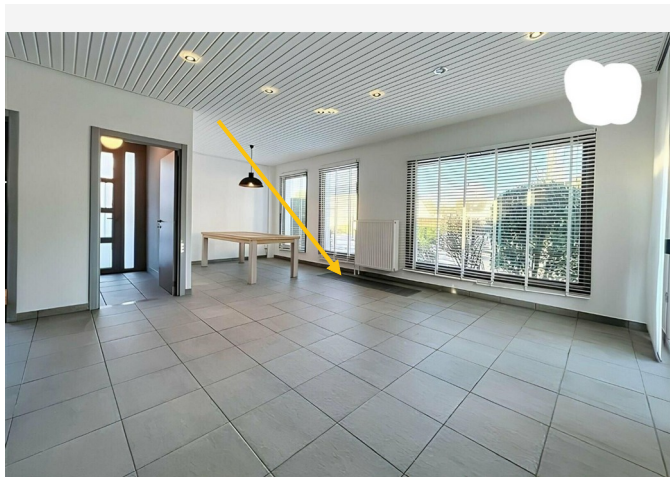
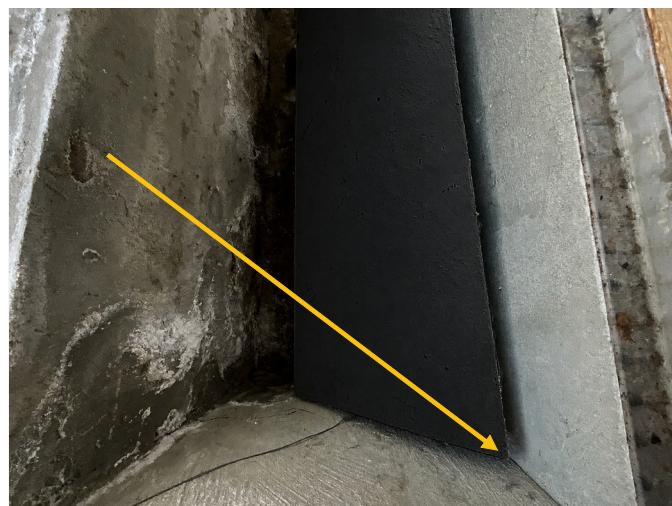
Het asbestmateriaal valt onder de mijlpaal van 2034.

Eindbeoordeling materiaalrisico	Hoog materiaalrisico en/of hoge kans op vezelvrijgave
---------------------------------	---

Gebondenheid	Categorie 2: niet-hechtgebonden met matrix
Asbestsoort (vezeltype)	Amfibool aanwezig, uitgezonderd crocidoliet
Asbestconcentratie	Hoog ($\geq 50\%$)
Afschermingsgraad van het gehele materiaal	Geheel of deels vrij aan binnenluchtstromen
Toestand van het materiaal	Matig beschadigd, matig verweerd

#	Type	Referentie	Resultaat
1.1	Puntmonster	MM03	Chrysotiel, Amosiet

Beschrijving	Pical plaat - radiatorkuil
Omgeving	Binnen
Primaire drager	Vloer
Asbestmateriaal	Plaat, paneel, tablet - Calciumsilicaat (type Pical, type Promatect)
Bindmiddel van asbestmateriaal	Calciumsilicaat
Gebondenheid op basis van bindmiddel	Niet-hechtgebonden
Hoeveelheid (oppervlakte - dikte - aantal)	• 2,50 m ² - 2,00 cm - 1 stuk
Totaal volume	0,05 m ³
Eenvoudig bereikbaar	Ja
Bevestigingswijze	• Geklemd
Identificatiemethode	Een monstername door de asbestdeskundige met laboanalyse door een asbestlabo.
Destructieve handeling voor identificatie	Nee

Dringend verwijderen

- Verwijder dit asbestmateriaal zo snel mogelijk. Volg de toestand goed op.

- Hermetische zone (erkend asbestverwijderaar)
Deze toepassing betreft losgebonden asbest - binnen - dewelke door een erkende asbestverwijderaar verwijderd dient te worden d.m.v. een hermetische zone.

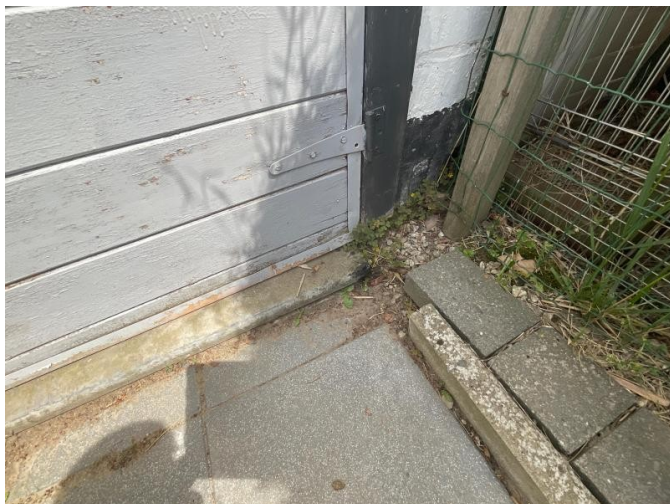
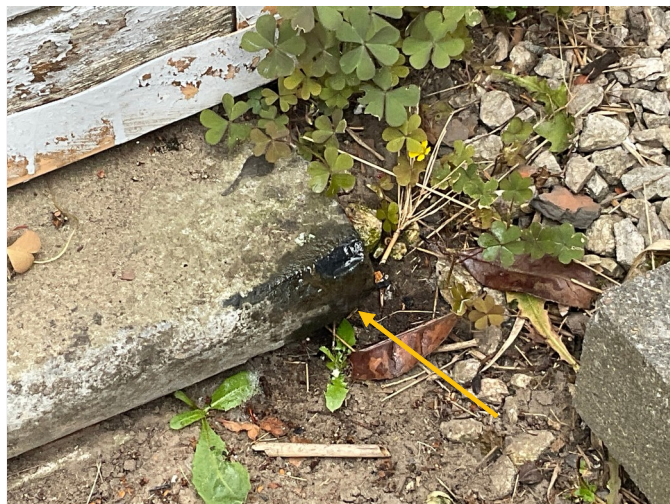
Het asbestmateriaal valt onder de mijlpaal van 2040.

Eindbeoordeling materiaalrisico	Verhoogd materiaalrisico en/of verhoogde kans op vezelvrijgave
---------------------------------	--

Gebondenheid	Categorie 1: hechtgebonden in oorsprong
Asbestsoort (vezeltype)	Alleen chrysotiel aanwezig
Asbestconcentratie	Laag (< 50%)
Afschermingsgraad van het gehele materiaal	Geheel of deels vrij aan de buitenlucht, maar geen contact met binnenlucht
Toestand van het materiaal	Matig beschadigd, matig verweerd

#	Type	Referentie	Resultaat
2.1	Puntmonster	MM04	Chrysotiel

Beschrijving	Dorpel - asbestcement
Omgeving	Buiten
Primaire drager	Vloer
Asbestmateriaal	Plaat, paneel, tablet - Generiek
Bindmiddel van asbestmateriaal	Cement
Gebondenheid op basis van bindmiddel	Hecht
Hoeveelheid (oppervlakte - dikte - aantal)	<ul style="list-style-type: none">• 0,40 m² - 2,00 cm - 1 stuk
Totaal volume	0,008 m ³
Eenvoudig bereikbaar	Ja
Bevestigingswijze	<ul style="list-style-type: none">• Verlijmd, ingegoten, versmeerd
Identificatiemethode	Een monstername door de asbestdeskundige met laboanalyse door een asbestlabo.
Destructieve handeling voor identificatie	Nee

Verwijderen

- Verwijder dit asbestmateriaal zo snel mogelijk. Volg de toestand goed op.

- Eenvoudige handelingen: mag via doe-het-zelf of door werknemer(s) met opleidingsattest eenvoudige handelingen
Deze toepassing betreft een hechtgebonden asbesttoepassing en kan door een aannemer die over een opleidingsattest eenvoudige handelingen beschikt of door een particulier (doe-het-zelf), verwijderd worden indien:
 - 1) er geen verhoogd risico op vrijgave van asbestvezels ontstaat;
 - 2) de toepassing voorafgaand wordt gefixeerd/bevochtigd;
 - 3) de individuele elementen zonder machinale werktuigen en zonder breken of gooien een voor een losgemaakt worden;
 - 4) in gesloten (dubbele, luchtdichte en transparante) verpakking weggevoerd worden naar een erkend afvalpunt (recyclagepark).

Deze hechtgebonden toepassing, binnen, kan enkel door een erkende asbestverwijderaar verwijderd worden omdat er hier automatisch een verhoogd risico op vrijgave van asbestvezels ontstaat.

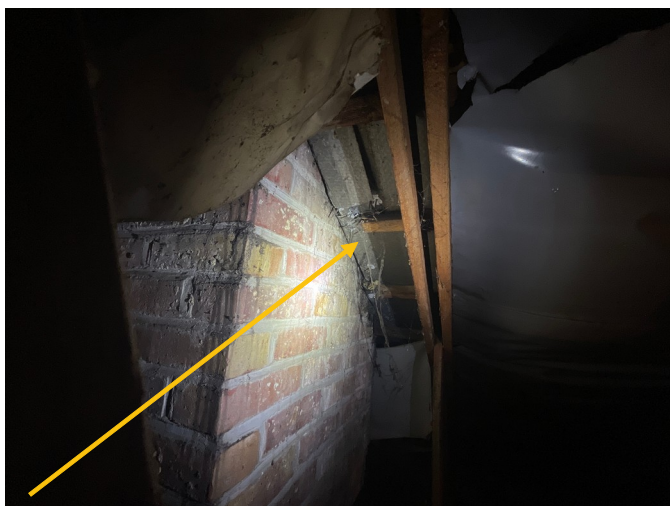
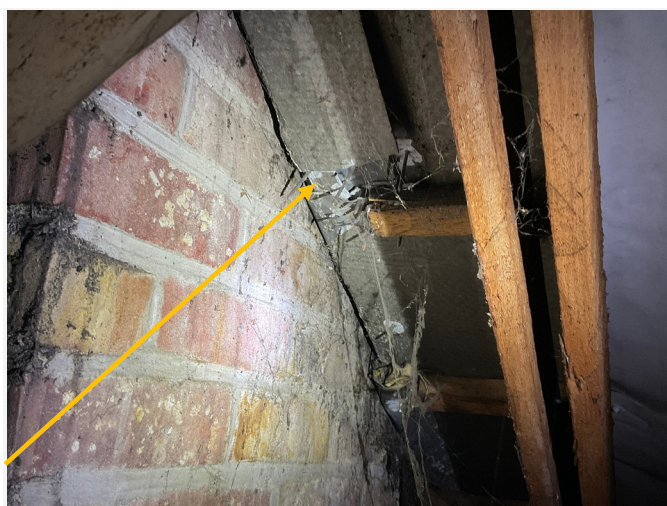
Het asbestmateriaal valt onder de mijlpaal van 2040.

Eindbeoordeling materiaalrisico	Verhoogd materiaalrisico en/of verhoogde kans op vezelvrijgave
---------------------------------	--

Gebondenheid	Categorie 1: hechtgebonden in oorsprong
Asbestsoort (vezeltype)	Alleen chrysotiel aanwezig
Asbestconcentratie	Laag (< 50%)
Afschermingsgraad van het gehele materiaal	Geheel of deels vrij aan de binnenlucht, maar geen contact met binnenluchtstromen
Toestand van het materiaal	Matig beschadigd, matig verweerd

#	Type	Referentie	Resultaat
3.1	Puntmonster	MM05	Chrysotiel

Beschrijving	Onderdak - leien
Omgeving	Binnen
Primaire drager	Schuin dak
Asbestmateriaal	Dak- en gevelbekleding - Lei, shingle
Bindmiddel van asbestmateriaal	Cement
Gebondenheid op basis van bindmiddel	Hecht
Hoeveelheid (oppervlakte - aantal)	<ul style="list-style-type: none">• 95,00 m² - 1 stuk
Totale oppervlakte	95,00 m ²
Eenvoudig bereikbaar	Ja
Bevestigingswijze	<ul style="list-style-type: none">• Geklemd• Geschroefd
Identificatiemethode	Een monstername door de asbestdeskundige met laboanalyse door een asbestlabo.
Destructieve handeling voor identificatie	Nee

Verwijderen

- Zorg voor een veilig beheer. Vermijd het beschadigen van het asbestmateriaal. Controleer de toestand jaarlijks op wijzigingen.

- Eenvoudige handelingen: mag via doe-het-zelf of door werknemer(s) met opleidingsattest eenvoudige handelingen
Deze toepassing betreft een hechtgebonden asbesttoepassing en kan door een aannemer die over een opleidingsattest eenvoudige handelingen beschikt of door een particulier (doe-het-zelf), verwijderd worden indien:
 - 1) er geen verhoogd risico op vrijgave van asbestvezels ontstaat;
 - 2) de toepassing voorafgaand wordt gefixeerd/bevochtigd;
 - 3) de individuele elementen zonder machinale werktuigen en zonder breken of gooien een voor een losgemaakt worden;
 - 4) in gesloten (dubbele, luchtdichte en transparante) verpakking weggevoerd worden naar een erkend afvalpunt (recyclagepark).

Deze hechtgebonden toepassing, toegankelijk langs buiten, kan enkel door een erkende asbestverwijderaar verwijderd worden omdat er hier automatisch een verhoogd risico op vrijgave van asbestvezels ontstaat.

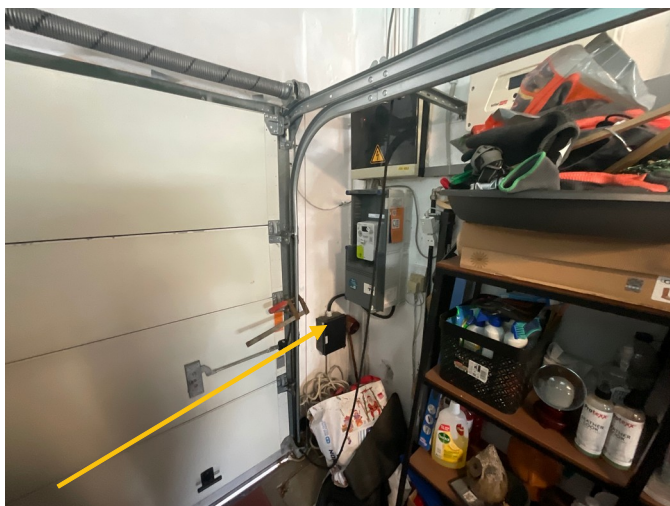
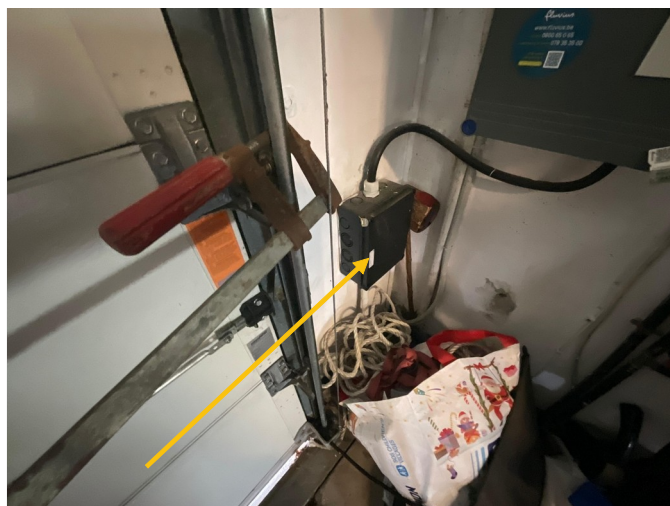
Het asbestmateriaal valt onder de mijlpaal van 2040.

Eindbeoordeling materiaalrisico	Laag materiaalrisico en/of verlaagde kans op vezelvrijgave
---------------------------------	--

Gebondenheid	Categorie 1: hechtgebonden in oorsprong
Asbestsoort (vezeltype)	Crocidoliet aanwezig
Asbestconcentratie	Laag (< 50%)
Afschermingsgraad van het gehele materiaal	Geheel of deels vrij aan de binnenlucht, maar geen contact met binnenluchtstromen
Toestand van het materiaal	Onbeschadigd, niet verweerd

Beschrijving	Bakeliet toepassingen
Omgeving	Binnen
Primaire drager	Communicatie en elektrische infrastructuur en uitrusting
Asbestmateriaal	Plaat, paneel, tablet - Type Bakeliet
Bindmiddel van asbestmateriaal	Kunststof of -hars
Gebondenheid op basis van bindmiddel	Hecht
Hoeveelheid (oppervlakte - dikte - aantal)	<ul style="list-style-type: none"> • 0,20 m² - 2,00 cm - 1 stuk
Totaal volume	0,004 m ³
Eenvoudig bereikbaar	Ja
Bevestigingswijze	<ul style="list-style-type: none"> • Geschroefd
Identificatiemethode	<p>De asbestdeskundige beoordeelt het materiaal als asbestverdacht en dus asbesthoudend, en dit zonder monstername.</p> <p>Motivatie: De monstername brengt andere schade aan dan schade die inherent is aan de monstername.</p>
Destructieve handeling voor identificatie	Nee
Opmerking	Bakeliet toepassingen zijn in sommige gevallen asbesthoudend. Er werd geen staalname uitgevoerd van deze toepassing. Bij renovatie, of vernieuwing electriciteit advies: verwijderen van de mogelijk asbesthoudende toepassing. Algemeen advies: Zorg dat de toepassing in een goede staat blijft verkeren.

Zorgvuldig beheren

- Zorg voor een veilig beheer. Vermijd het beschadigen van het asbestmateriaal. Controleer de toestand jaarlijks op wijzigingen.
- Voer bijkomende staalname(s) uit.

- Eenvoudige handelingen: mag via doe-het-zelf of door werknemer(s) met opleidingsattest eenvoudige handelingen
Deze toepassing betreft een hechtgebonden asbesttoepassing en kan door een aannemer die over een opleidingsattest eenvoudige handelingen beschikt of door een particulier (doe-het-zelf), verwijderd worden indien:
 - 1) er geen verhoogd risico op vrijgave van asbestvezels ontstaat;
 - 2) de toepassing voorafgaand wordt gefixeerd/bevochtigd;
 - 3) de individuele elementen zonder machinale werktuigen en zonder breken of gooien een voor een losgemaakt worden;

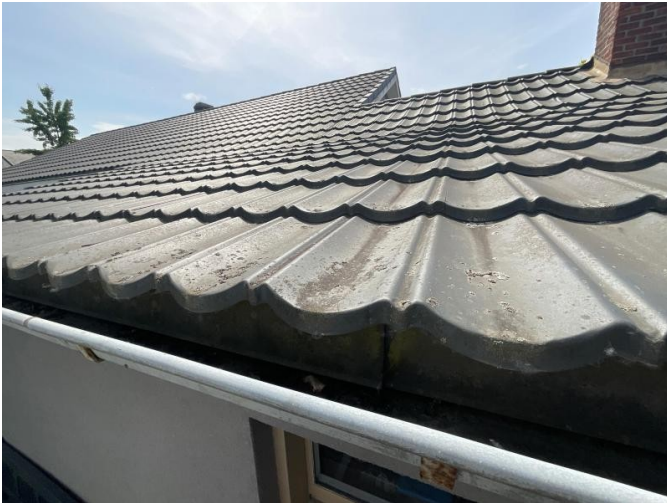
Situeringfoto

Tijdelijke beperking

Reden: Het te onderzoeken materiaal situeert zich hoger dan 3,50 m te rekenen vanaf een veilige ondergrond

Uitleg van de asbestdeskundige: Er kon tijdens de rondgang door de TCR (=toegankelijke constructie met risicobouwjaar) geen vaststellingen gedaan worden onder het dak:

- 1) Er kunnen geen vaststellingen gedaan worden langs de binnenzijde, onder het dak, daar dit overal werd afgewerkt.
- 2) er kunnen geen vaststellingen gedaan worden langs de buitenzijde van het dak, daar dit werd afgewerkt met een overzetdak.

Inspectie onder deze laag was niet mogelijk zonder blijvende schade aan te richten, wat uitgesloten werd in het opdrachtformulier.

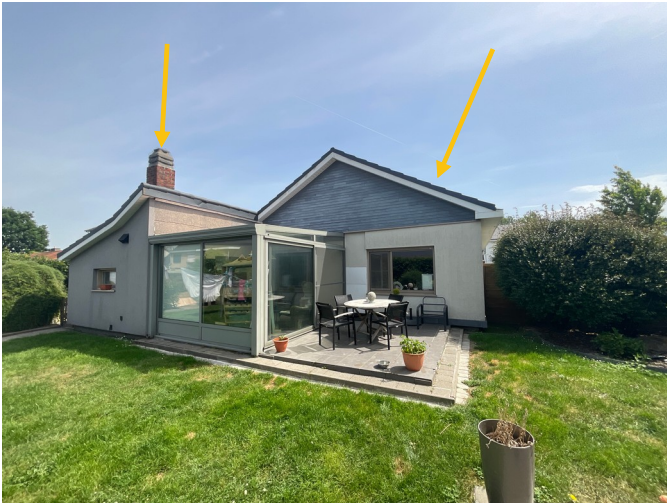
Situeringfoto

Tijdelijke beperking

Reden: Het te onderzoeken materiaal situeert zich hoger dan 3,50 m te rekenen vanaf een veilige ondergrond

Uitleg van de asbestdeskundige: Er konden, tijdens de rondgang door de TCR (=toegankelijke constructie met risicobouwjaar), geen vaststellingen gedaan worden in de schouw:

1) Er kunnen geen vaststelling gedaan worden in de schouw, daar het materiaal zich hoger dan 3,50 m te rekenen vanaf een veilige ondergrond situeert.

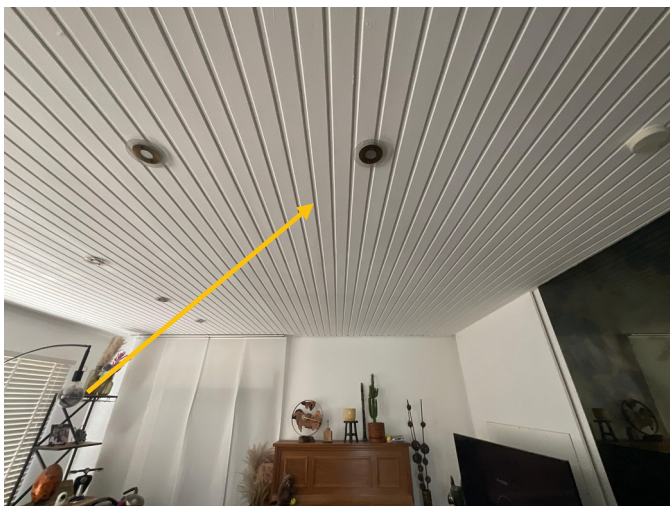
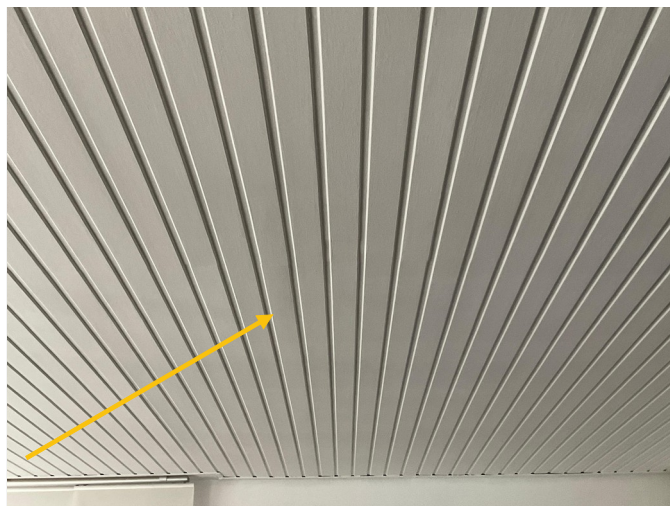
Informatie over een niet-asbestverdacht materiaal

De plafonds werden afgewerkt met voorzetpanelen. Er werd in deze unit geen nader onderzoek gedaan naar mogelijks achterliggende asbestverdachte materialen (bv. pleisterwerk) daar deze buiten de scope van huidig, niet-destructief, asbestattest valt.

Basis voor advies	De asbestdeskundige beoordeelt het materiaal als niet-asbestverdacht.
Primaire drager	Plafond

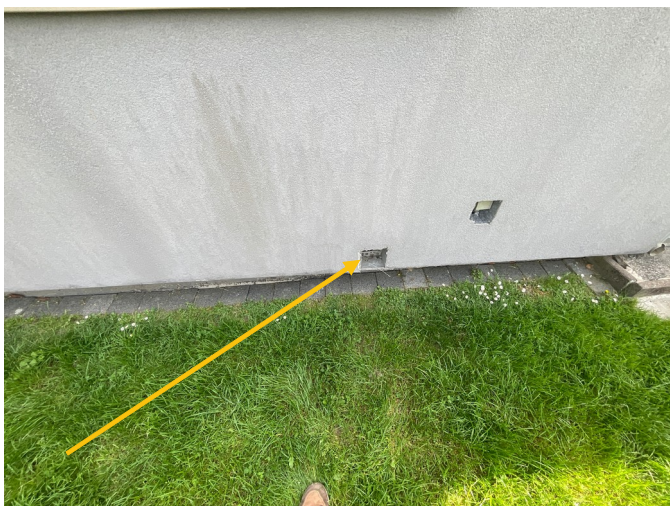
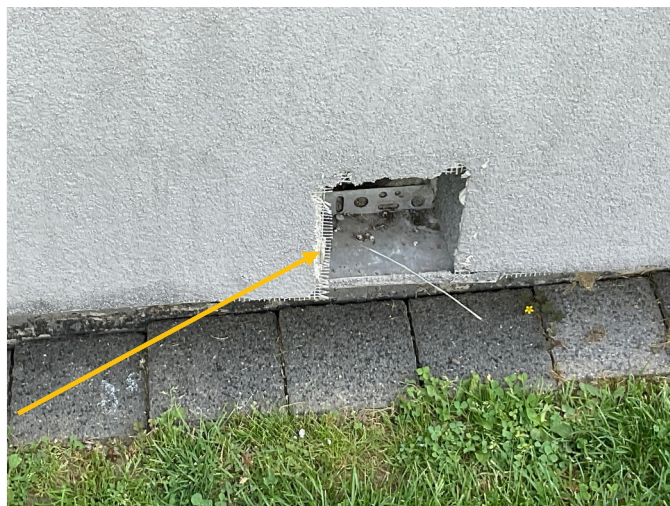
Fiche 8: Crepi gevel

Geen asbest

#	Type	Referentie	Resultaat
8.1	Mengmonster	MM02	Geen asbest

Beschrijving	Crepi gevel
Omgeving	Buiten
Primaire drager	Wand buitenschil
Bindmiddel van materiaal	Gips - kalk
Gebondenheid op basis van bindmiddel	Niet-hechtgebonden
Hoeveelheid (oppervlakte - dikte - aantal)	• 200,00 m ² - 1,00 cm - 1 stuk
Totaal volume	2,00 m ³
Identificatiemethode	Een monstername door de asbestdeskundige met laboanalyse door een asbestlabo.
Destructieve handeling voor identificatie	Nee

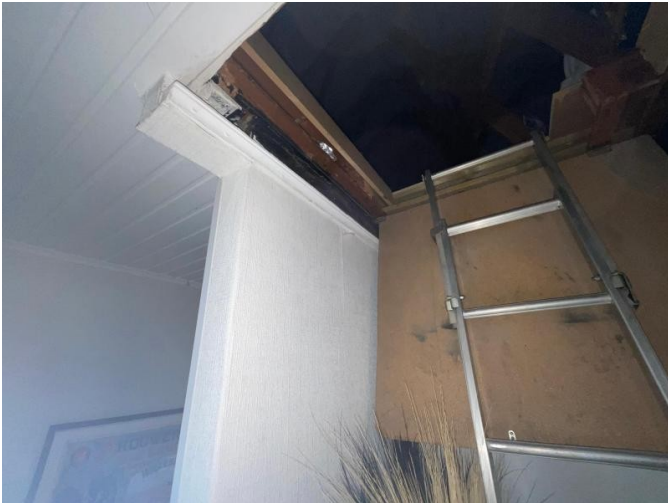
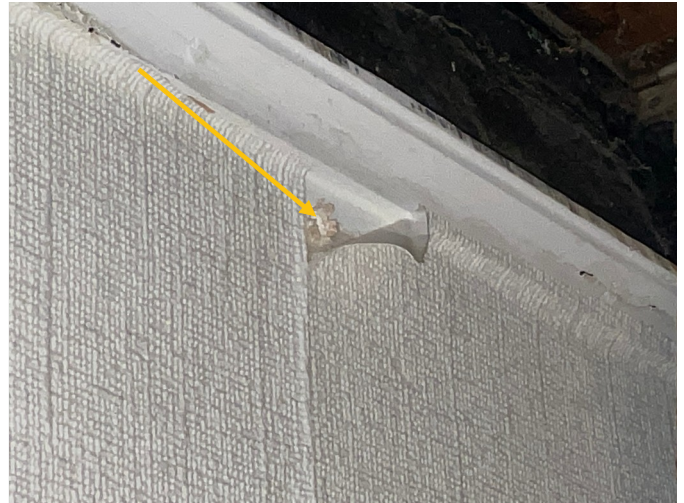
Fiche 9: Pleisterwerk wand

Geen asbest

#	Type	Referentie	Resultaat
9.1	Mengmonster	MM01	Geen asbest

Beschrijving	Pleisterwerk wand
Omgeving	Binnen
Primaire drager	Binnenwand
Bindmiddel van materiaal	Gips - kalk
Gebondenheid op basis van bindmiddel	Niet-hechtgebonden
Hoeveelheid (oppervlakte - dikte - aantal)	• 575,00 m ² - 1,00 cm - 1 stuk
Totaal volume	5,75 m ³
Identificatiemethode	Een monstername door de asbestdeskundige met laboanalyse door een asbestlabo.
Destructieve handeling voor identificatie	Nee
Opmerking	<p>Waar mogelijk, wordt staalname uitgevoerd conform het inspectieprotocol: in een droge ruimte zoals een slaapkamer, in een natte ruimte zoals een keuken of badkamer, in een traphal en in een stookruimte.</p> <p>Er werd een staal genomen in: de slaapkamer, de garage, de traphal en de keuken.</p>
