Asbestinventarisatetest

Groenstraat 48, 2800 Mechelen

Attestnummer : 20250303-000092.000

Uitgegeven op : 03.03.2025

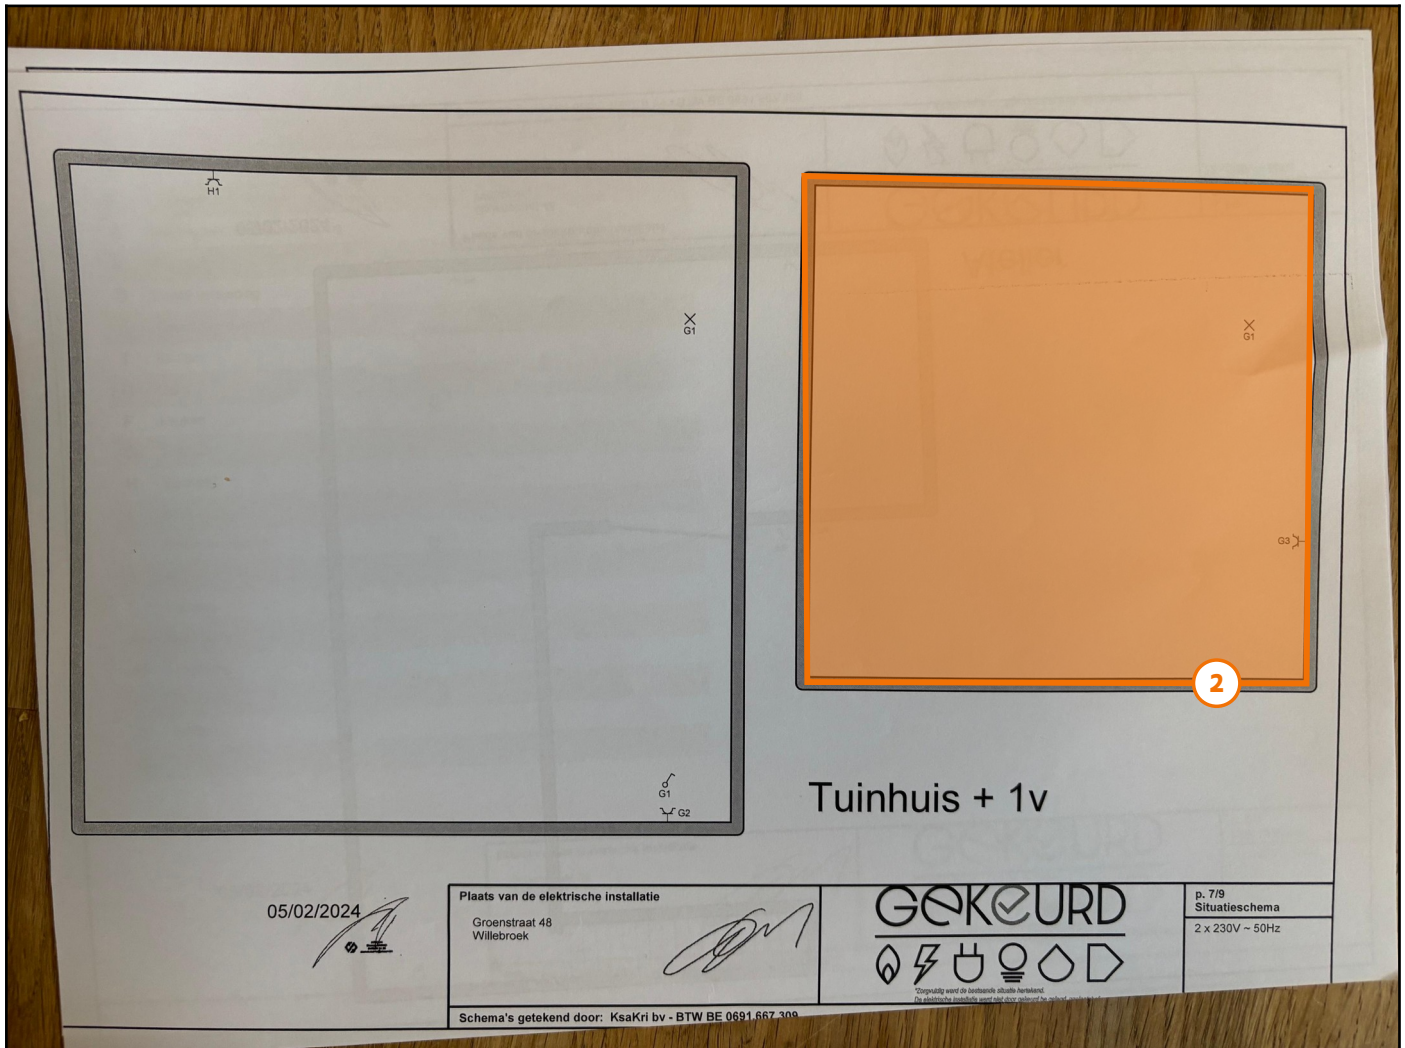
Plan 2.2: Bijgebouw - 1ste verdieping

Beschrijving	Type	Actie
2. Bijgebouw - roofing	Asbestmateriaal	Verwijderen

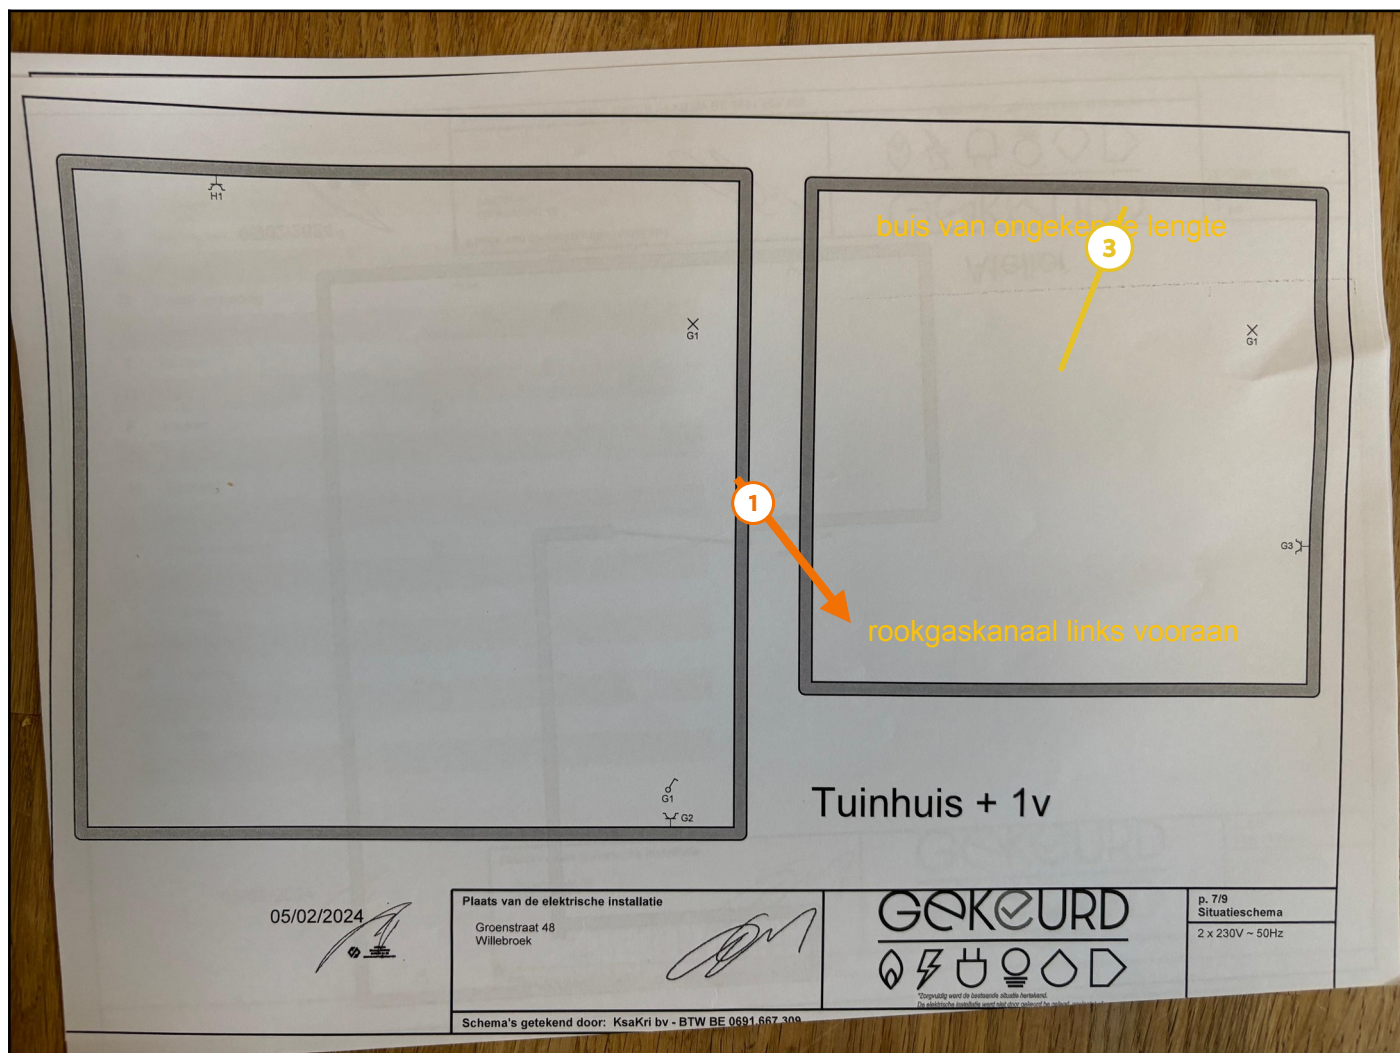
Plan 2.3: Bijgebouw - 1ste verdieping

Beschrijving	Type	Actie
1. Bijgebouw - rookgaskanaal	Asbestmateriaal	Verwijderen
3. Bijgebouw - doorvoerbuis	Asbestmateriaal	Zorgvuldig beheren

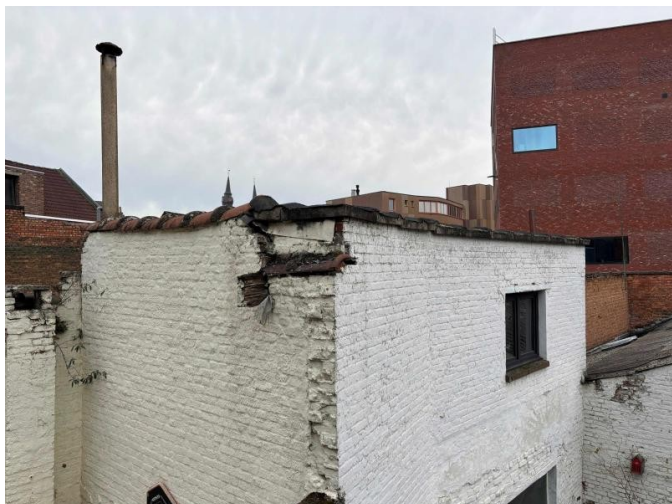
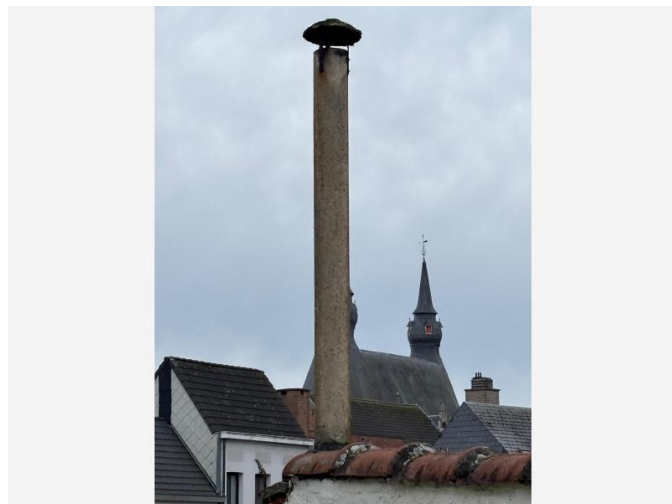
Eindbeoordeling materiaalrisico	Verhoogd materiaalrisico en/of verhoogde kans op vezelvrijgave
---------------------------------	--

Gebondenheid	Categorie 1: hechtgebonden in oorsprong
Asbestsoort (vezeltype)	Crocidoliet aanwezig
Asbestconcentratie	Laag (< 50%)
Afschermingsgraad van het gehele materiaal	Geheel of deels vrij aan de buitenlucht
Toestand van het materiaal	Matig beschadigd, matig verweerd

Beschrijving	Bijgebouw - rookgaskanaal
Omgeving	Buiten
Primaire drager	Plat dak
Asbestmateriaal	Buis, koker, leiding, pijp, doorvoer
Bindmiddel van asbestmateriaal	Cement
Gebondenheid op basis van bindmiddel	Hecht
Hoeveelheid (lengte - omtrek - dikte - aantal)	<ul style="list-style-type: none">• 2,00 m - 30,00 cm - 1,00 cm - 1 stuk
Totaal volume	0,006 m ³
Eenvoudig bereikbaar	Ja
Bevestigingswijze	<ul style="list-style-type: none">• Geklemd
Identificatiemethode	Vaststelling zonder monstername
Destructieve handeling voor identificatie	Nee
Opmerking	De vermelde oppervlaktes, diktes, gewicht en volumes betreffen een beredeneerde schatting. Er worden geen rechten verleend aan deze oppervlaktes/diktes/gewicht/ volumes.

Verwijderen

- Zorg voor een veilig beheer. Vermijd het beschadigen van het asbestmateriaal. Controleer de toestand jaarlijks op wijzigingen.

- Eenvoudige handelingen: mag via doe-het-zelf of door werknemer(s) met opleidingsattest eenvoudige handelingen
Voor een asbestverdacht rookafvoerkanaal voorziet de wet geen verplichting om deze asbestverdachte toepassing te laten verwijderen door een firma met een opleidingsattest eenvoudige handelingen. U mag, in principe, ongeacht beschadigingen of vrije asbestvezels, deze asbesttoepassing zelf verwijderen met inachtneming van de nodige veiligheidsmaatregelen (dragen van mondkap FFP3, handschoenen, wegwerpoverall met beschermingsgraad CAT III type 5,6) om uzelf en uw omgeving te beschermen. Een beschadigde asbesttoepassing in slechte staat kan makkelijk verder breken of vergruizen. Er komen dan schadelijke asbestvezels vrij die ingeademd kunnen worden.

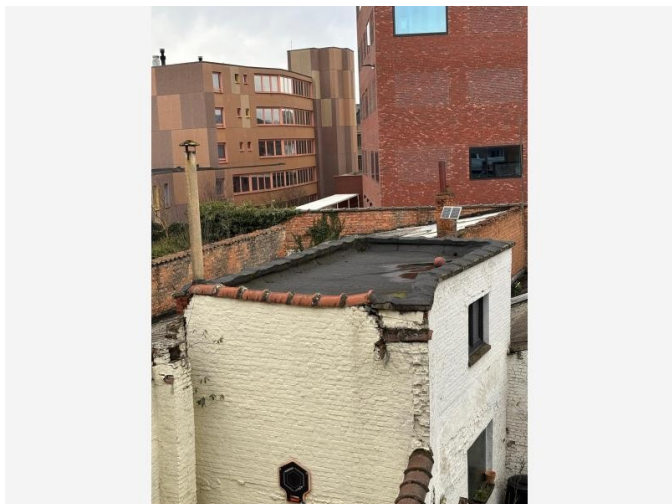
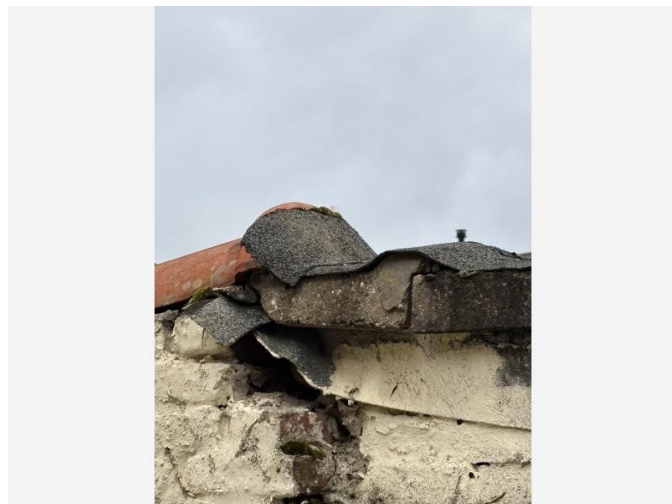
Eindbeoordeling materiaalrisico	Verhoogd materiaalrisico en/of verhoogde kans op vezelvrijgave
Opmerking	Gezien deze roofing op een achterliggend dak ligt dat niet veilig bereikbaar was, kon enkel de risicobeoordeling vanop een afstand gebeuren.

Gebondenheid	Categorie 1: hechtgebonden in oorsprong
Asbestsoort (vezeltype)	Crocidoliet aanwezig
Asbestconcentratie	Laag (< 50%)
Afschermingsgraad van het gehele materiaal	Geheel of deels vrij aan de buitenlucht
Toestand van het materiaal	Matig beschadigd, matig verweerd

Beschrijving	Bijgebouw - roofing
Omgeving	Buiten
Primaire drager	Plat dak
Asbestmateriaal	Dak- en gevelbekleding - Roofing
Bindmiddel van asbestmateriaal	Bitumen (roofing, teer, asfalt)
Gebondenheid op basis van bindmiddel	Hecht
Hoeveelheid (oppervlakte - aantal)	• 30,00 m ² - 1 stuk
Totale oppervlakte	30,00 m ²
Eenvoudig bereikbaar	Ja
Bevestigingswijze	• Verlijmd, ingegoten, versmeerd
Identificatiemethode	Vaststelling zonder monstername Motivatie: Groot risico op structurele gevolgschade (lekschade, werking installatie,...)
Destructieve handeling voor identificatie	Nee
Opmerking	De vermelde oppervlaktes, diktes, gewicht en volumes betreffen een beredeneerde schatting. Er worden geen rechten verleend aan deze oppervlaktes/diktes/gewicht/ volumes.

Verwijderen

- Zorg voor een veilig beheer. Vermijd het beschadigen van het asbestmateriaal. Controleer de toestand jaarlijks op wijzigingen.
- Hemelwater dat afspoelt van asbestcement daken of gevels kan asbestdeeltjes bevatten. Gebruik het enkel voor gesloten circuits (bv. spoelen toiletten). Reinig na het vervangen van het dak of de gevel de dakgoten en regenwaterput of -ton om asbesthoudend sediment of slib te verwijderen
- Voer bijkomende staalname(s) uit.

- Eenvoudige handelingen: mag via doe-het-zelf of door werknemer(s) met opleidingsattest eenvoudige handelingen
Voor roofing voorziet de wet geen verplichting om deze asbestverdachte toepassing te laten verwijderen door een firma met een opleidingsattest eenvoudige handelingen. U mag, in principe, ongeacht beschadigingen of vrije asbestvezels, deze asbesttoepassing zelf verwijderen met inachtneming van de nodige veiligheidsmaatregelen om uzelf en uw omgeving te beschermen (dragen van mondmasker FFP3, handschoenen, wegwerpoverall met beschermingsgraad CAT III type 5,6). Een beschadigde asbesttoepassing in slechte staat kan makkelijk verder breken of vergruizen. Er komen dan schadelijke asbestvezels vrij die

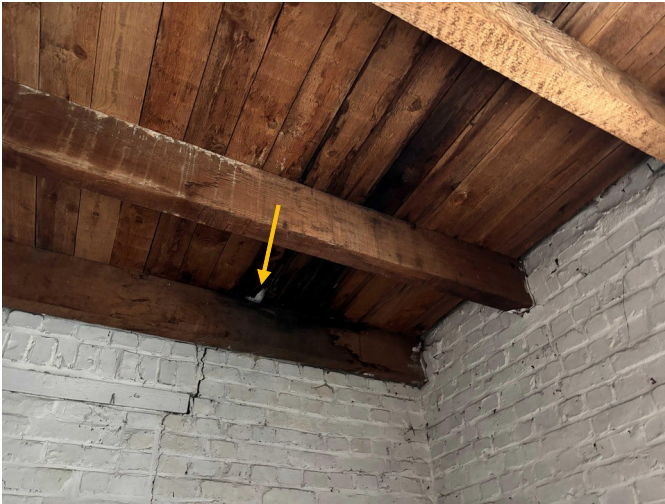
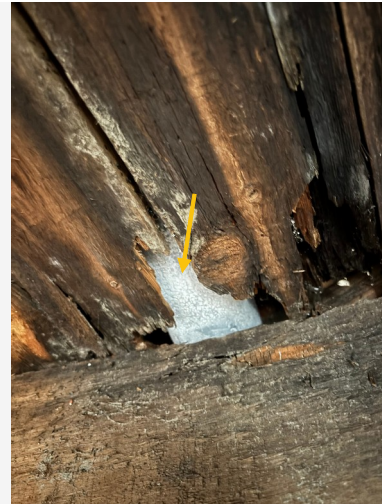
Eindbeoordeling materiaalrisico	Laag materiaalrisico en/of verlaagde kans op vezelvrijgave
---------------------------------	--

Gebondenheid	Categorie 1: hechtgebonden in oorsprong
Asbestsoort (vezeltype)	Crocidoliet aanwezig
Asbestconcentratie	Laag (< 50%)
Afschermingsgraad van het gehele materiaal	Enkel randen niet afgeschermd maar geen contact met binnenluchtstromen
Toestand van het materiaal	Licht beschadigd, licht verweerd. Intact calciumsilicaatmateriaal of categorie III 'gebondenheid'

Beschrijving	Bijgebouw - doorvoerbuis
Omgeving	Grenst aan binnen- en buitenlucht
Primaire drager	Plat dak
Asbestmateriaal	Buis, koper, leiding, pijp, doorvoer
Bindmiddel van asbestmateriaal	Cement
Gebondenheid op basis van bindmiddel	Hecht
Hoeveelheid (lengte - omtrek - dikte - aantal)	<ul style="list-style-type: none"> • 8,00 m - 30,00 cm - 1,00 cm - 1 stuk
Totaal volume	0,024 m ³
Eenvoudig bereikbaar	<p>Nee</p> <ul style="list-style-type: none"> • Verwijdering tast de bouwkundige integriteit aan.
Bevestigingswijze	<ul style="list-style-type: none"> • Geklemd • Onbekend
Identificatiemethode	Vaststelling zonder monsternamen
Destructieve handeling voor identificatie	Nee
Opmerking	De binnenkant van het dak was beschadigd waardoor een klein stukje van een buis werd opgemerkt. Mogelijks is deze asbesthoudend gezien ook een rookgaskanaal bevindt op het plat dak (roofing). De lengte van de buis kan niet met zekerheid worden opgegeven gezien deze bedekt is tussen de dakbedekking en het houten onderdak.

Zorgvuldig beheren

- Zorg voor een veilig beheer. Vermijd het beschadigen van het asbestmateriaal. Controleer de toestand jaarlijks op wijzigingen.

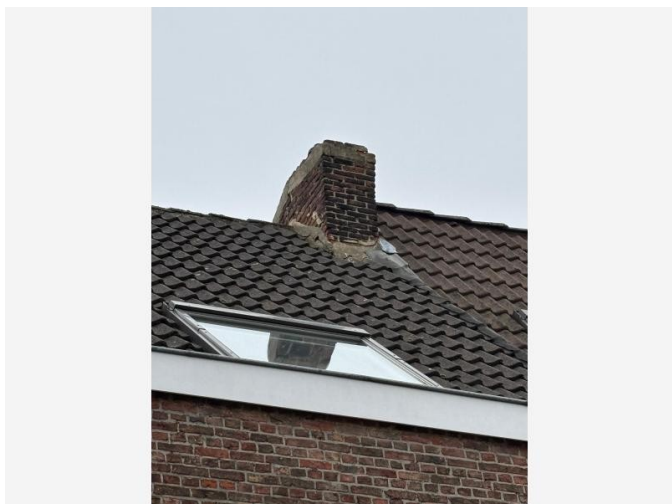
Situeringfoto

Tijdelijke beperking

Reden: Het te onderzoeken materiaal situeert zich hoger dan 3,50 m te rekenen vanaf een veilige ondergrond

Uitleg van de asbestdeskundige: Bij werken wordt aangeraden om de schouw te onderzoeken. Er zou mogelijk nog een oude asbestcementen buis in de schouw bevinden (of volledig bakstenen schouw). Zonder destructief onderzoek kan hier geen uitspraak worden gedaan.

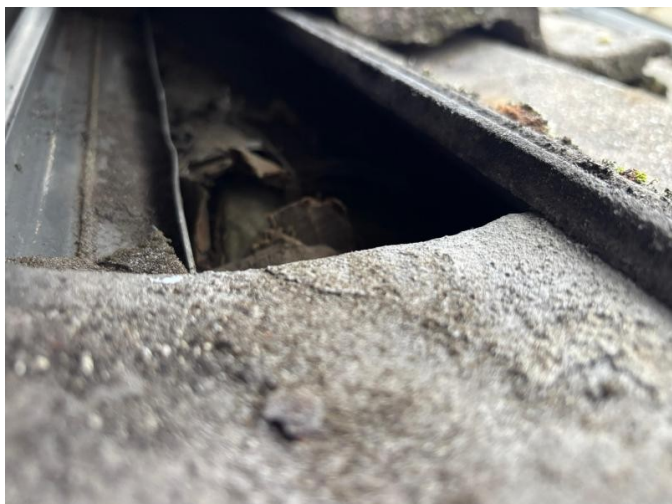
Vrije foto

Er werd - vanuit de Velux raam - een pan opgeheven volgens het inspectieprotocol, waaruit bleek dat er een zachte onderkant aanwezig was. Geen hard onderdak was detecteerbaar vanuit deze positie. De zolder was vanbinnen uit volledig afgewerkt dus zonder destructief onderzoek kon niet verder worden gekeken.

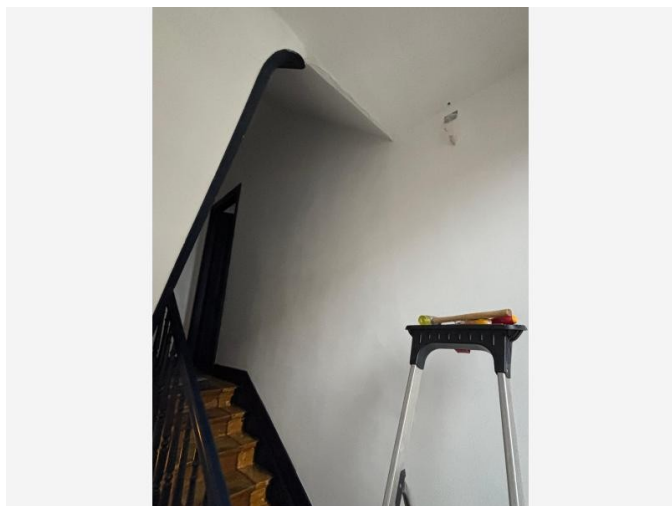
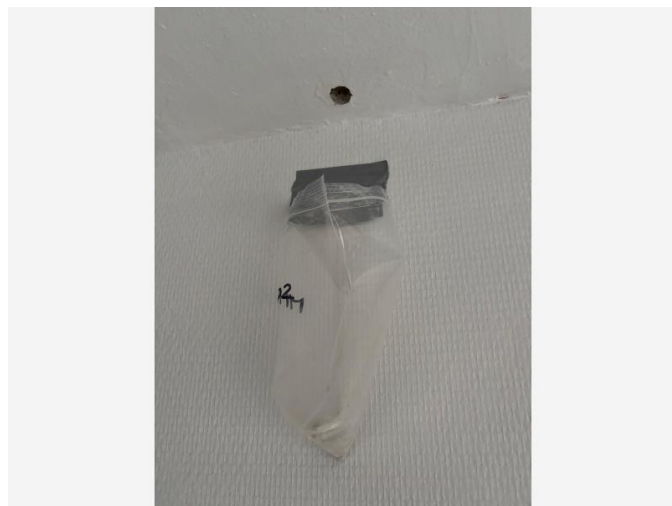
Geen asbest

#	Type	Referentie	Resultaat
7.1	Mengmonster	MM02	Geen asbest

Beschrijving	Hoofdgebouw - Pleisterwerk - plafonds
Omgeving	Binnen
Primaire drager	Plafond
Bindmiddel van materiaal	Gips - kalk
Gebondenheid op basis van bindmiddel	Niet-hechtgebonden
Hoeveelheid (oppervlakte - dikte - aantal)	• 160,00 m ² - 0,50 cm - 1 stuk
Totaal volume	0,80 m ³
Identificatiemethode	Vaststelling met monstername
Destructieve handeling voor identificatie	Nee
Opmerking	<p>Geen staalname mogelijk in een natte ruimte: houten balken in de badkamer, een nieuw gestoken gyproc plafond in de keuken.</p> <p>Geen staalname mogelijk in de stookruimte: deze bevindt zich onder de trap op de 2de verdieping.</p> <p>De hoeveelheid pleisterwerk vermeld in deze fiche is een benadering. Om de juiste hoeveelheid te bepalen dient er een doorgedreven opmeting en destructief onderzoek plaats te vinden om de dikte van het pleisterwerk te bepalen en tevens de plaatsen te detecteren waar pleisterwerk ontbreekt. Dit kadert momenteel niet in onze opdracht.</p>

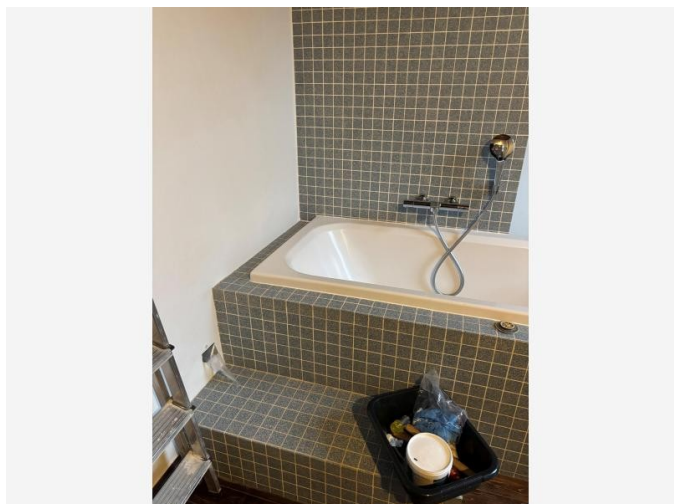
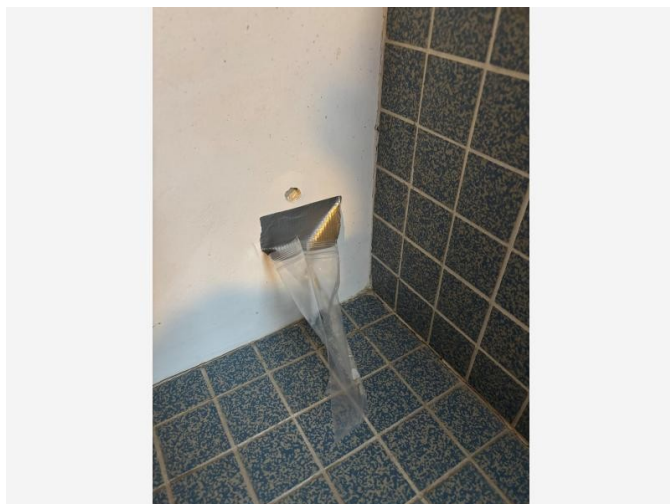
Geen asbest

#	Type	Referentie	Resultaat
8.1	Mengmonster	MM01	Geen asbest

Beschrijving	Hoofdgebouw - Pleisterwerk - muren
Omgeving	Binnen
Primaire drager	Binnenwand
Bindmiddel van materiaal	Gips - kalk
Gebondenheid op basis van bindmiddel	Niet-hechtgebonden
Hoeveelheid (oppervlakte - dikte - aantal)	• 450,00 m ² - 1,00 cm - 1 stuk
Totaal volume	4,50 m ³
Identificatiemethode	Vaststelling met monstername
Destructieve handeling voor identificatie	Nee
Opmerking	De hoeveelheid pleisterwerk vermeld in deze fiche is een benadering. Om de juiste hoeveelheid te bepalen dient er een doorgedreven opmeting en destructief onderzoek plaats te vinden om de dikte van het pleisterwerk te bepalen en tevens de plaatsen te detecteren waar pleisterwerk ontbreekt. Dit kadert momenteel niet in onze opdracht.

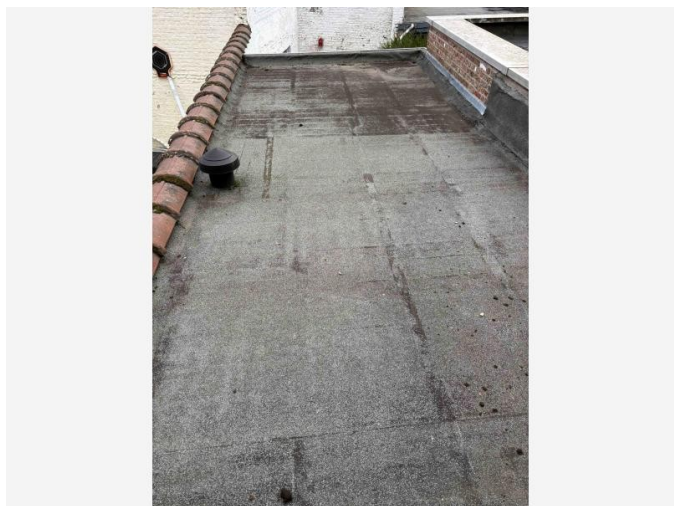
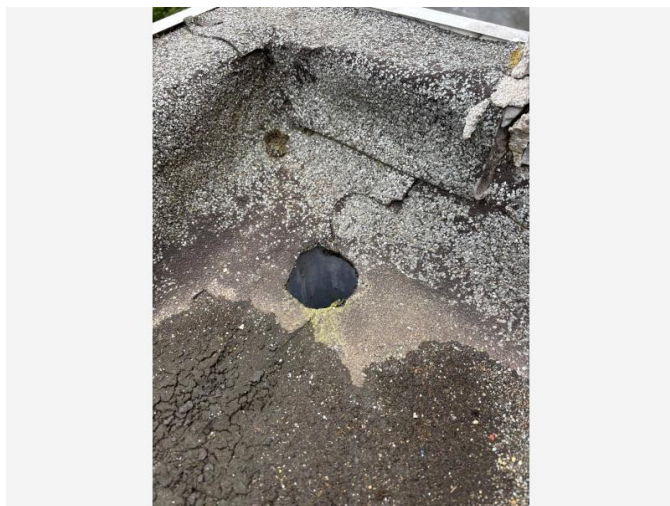
Fiche 9: Hoofdgebouw - roofing

Geen asbest

#	Type	Referentie	Resultaat
9.1	Puntmonster	MM03	Geen asbest

Beschrijving	Hoofdgebouw - roofing
Omgeving	Buiten
Primaire drager	Plat dak
Bindmiddel van materiaal	Bitumen (roofing, teer, asfalt)
Gebondenheid op basis van bindmiddel	Hecht
Hoeveelheid (oppervlakte - aantal)	<ul style="list-style-type: none">• 25,00 m² - 1 stuk
Totale oppervlakte	25,00 m ²
Identificatiemethode	Vaststelling met monstername
Destructieve handeling voor identificatie	Nee
Opmerking	De vermelde oppervlaktes, diktes, gewicht en volumes betreffen een beredeneerde schatting. Er worden geen rechten verleend aan deze oppervlaktes/diktes/gewicht/ volumes.

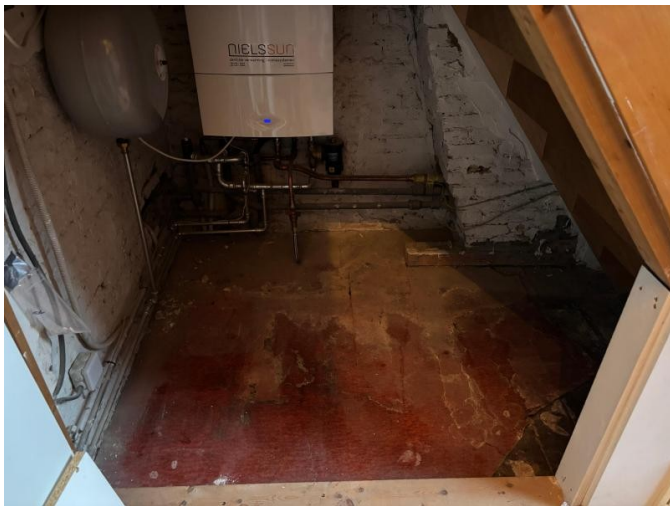
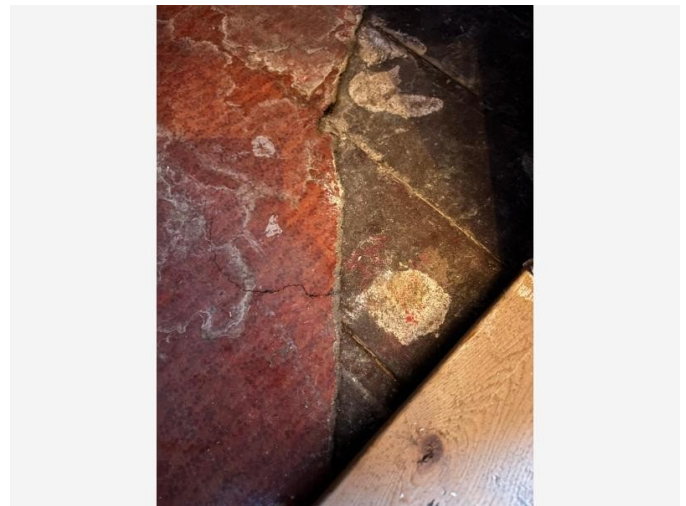
Geen asbest

#	Type	Referentie	Resultaat
10.1	Puntmonster	MM05	Geen asbest

Beschrijving	Hoofdgebouw - vinylvloer - stookruimte
Omgeving	Binnen
Primaire drager	Vloer
Bindmiddel van materiaal	Karton - papier - viltachtig
Gebondenheid op basis van bindmiddel	Niet-hechtgebonden
Hoeveelheid (oppervlakte - aantal)	• 1,50 m ² - 1 stuk
Totale oppervlakte	1,50 m ²
Identificatiemethode	Vaststelling met monstername
Destructieve handeling voor identificatie	Nee

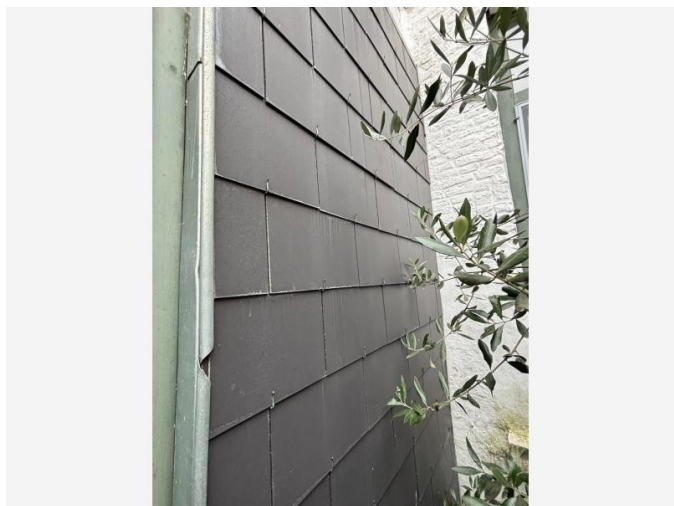
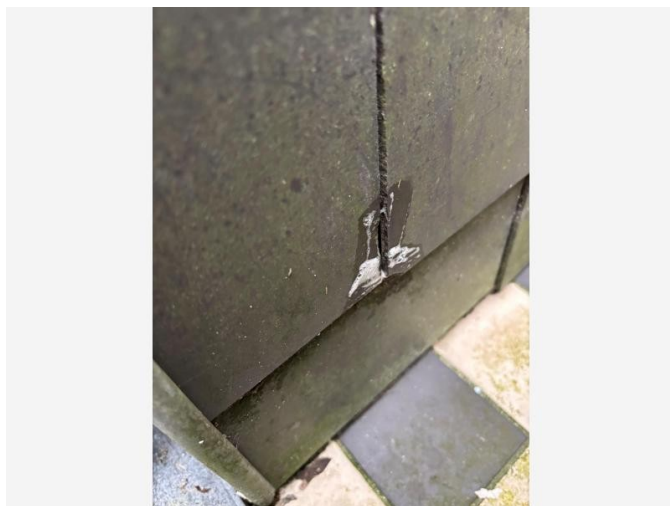
Geen asbest

#	Type	Referentie	Resultaat
11.1	Puntmonster	MM04	Geen asbest

Beschrijving	Hoofdgebouw - gevelleien
Omgeving	Buiten
Primaire drager	Wand buitenschil
Bindmiddel van materiaal	Cement
Gebondenheid op basis van bindmiddel	Hecht
Hoeveelheid (oppervlakte - aantal)	<ul style="list-style-type: none">• 16,00 m² - 1 stuk
Totale oppervlakte	16,00 m ²
Identificatiemethode	Vaststelling met monstername
Destructieve handeling voor identificatie	Nee
Opmerking	De vermelde oppervlaktes, diktes, gewicht en volumes betreffen een beredeneerde schatting. Er worden geen rechten verleend aan deze oppervlaktes/diktes/gewicht/ volumes.
