# Asbestinventarisatetest

Gansheidestraat 2, 3078 Kortenbergh

Attestnummer : 20260728-000355.000

**Asbestveilig** (maar niet asbestvrij)

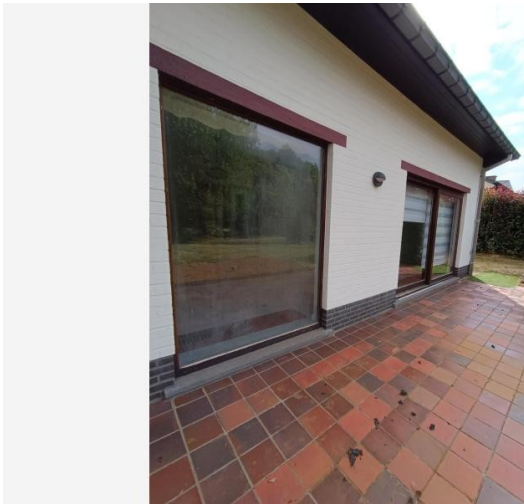
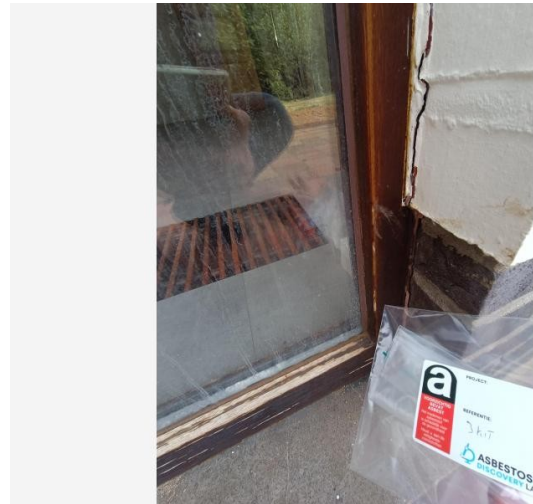
# Fiche 1: Kit kozijn-muur (met staalname) houten raam

Het asbestmateriaal valt onder de mijlpaal van 2040.

| Eindbeoordeling materiaalrisico | Laag materiaalrisico en/of verlaagde kans op vezelvrijgave |

| Gebondenheid | Categorie 1: hechtgebonden in oorsprong |
| Asbestsoort (vezeltype) | Alleen chrysotiel aanwezig |
| Asbestconcentratie | Laag (< 50%) |
| Toestand van het materiaal | Licht beschadigd, licht verweerd. Intacte calciumsilicaatplaat of materiaal met categorie 3-gebondenheid |

| # | Type | Referentie | Resultaat |
|---|---|---|---|
| 1.1 | Puntmonster | 3 | Chrysotiel |

- Zorg voor een veilig beheer. Vermijd het beschadigen van het asbestmateriaal. Controleer de toestand jaarlijks op wijzigingen.

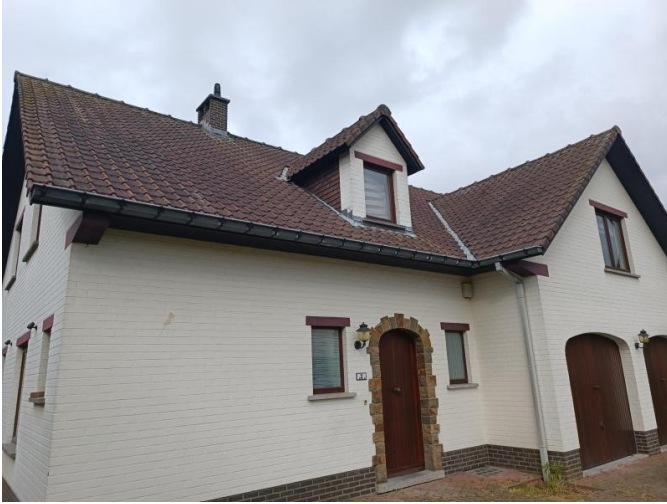
**Reden:** Het te onderzoeken materiaal situeert zich hoger dan 3,50 m te rekenen vanaf een veilige ondergrond

**Uitleg van de asbestdeskundige:** Bij werken (dak of reiniging schouw) kan een stelling geplaatst worden , het is niet duidelijk of er asbestverdachte materialen aanwezig zijn in/rond de schouw.

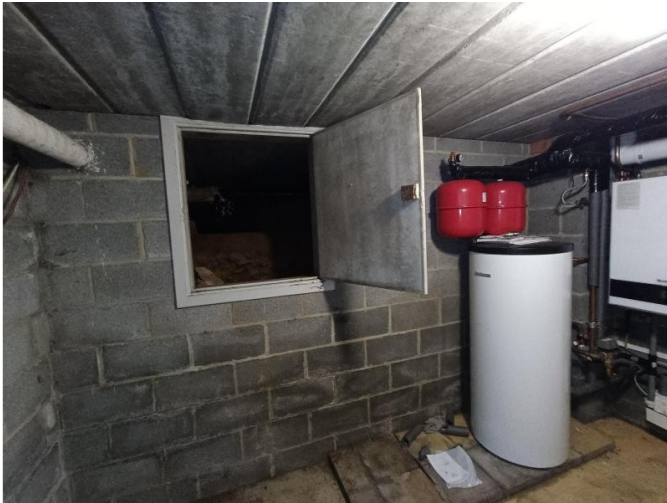
**Reden:** de inspectieruimte is lager dan 1,5 m

**Uitleg van de asbestdeskundige:** In het inspectieprotocol behoort een ruimte lager dan 1,5 m niet tot het onderzoek.

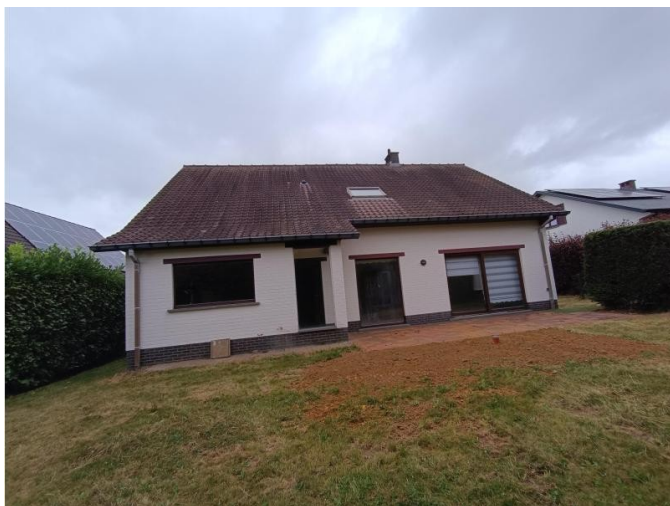
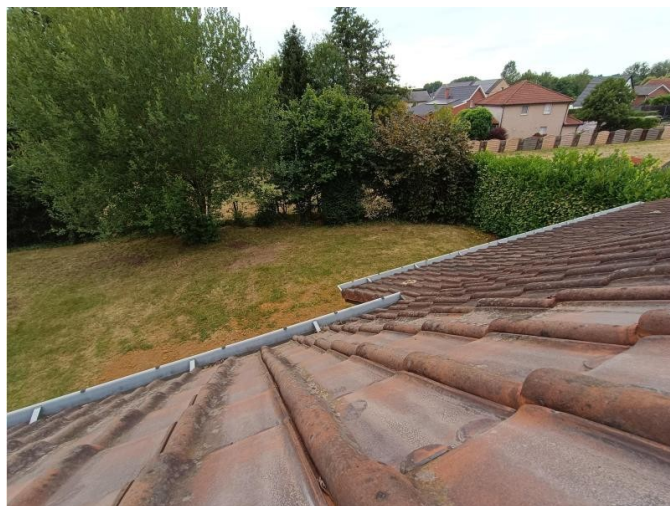
## Fiche 4: Dakgoot bevat niet asbestverdachte laag

De dakgoot werd gecontroleerd (zink)

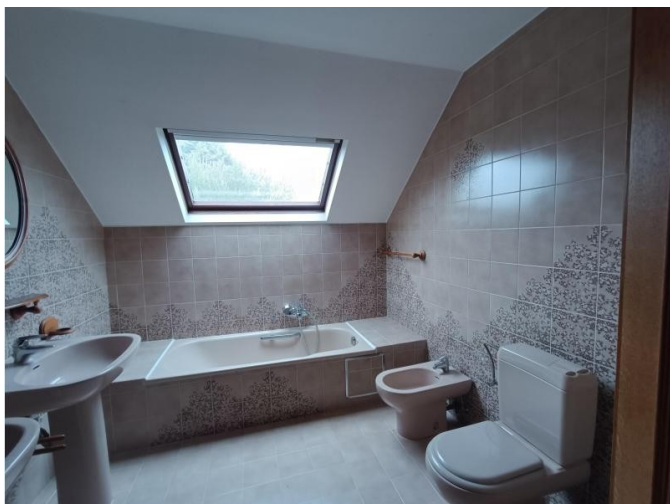
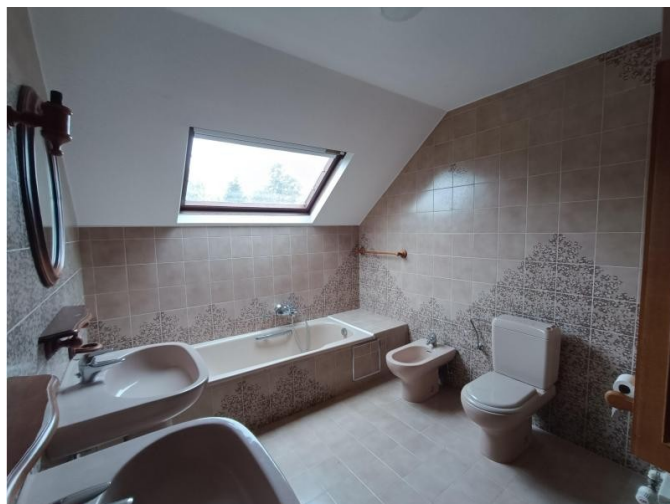
In het inspectieprotocol is een monsternamen van tegellijm verplicht om dit te identificeren als niet-asbesthoudend. Er waren geen facturen ter beschikking die bevestigen dat de tegels na 2001 waren geplaatst. Er waren geen bestaande beschadigingen aan de wandtegels om de lijm voldoende te kunnen inspecteren. Om dit af te toetsen is het aangewezen om bij eventuele renovatiewerken aan de tegels verder onderzoek/staalname te laten uitvoeren ter controle.

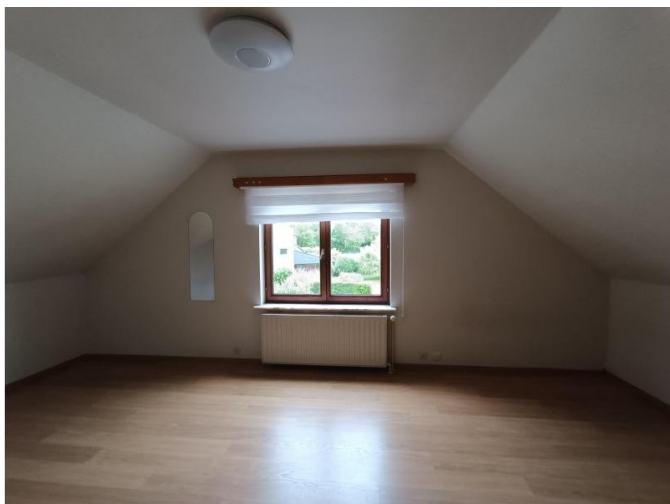
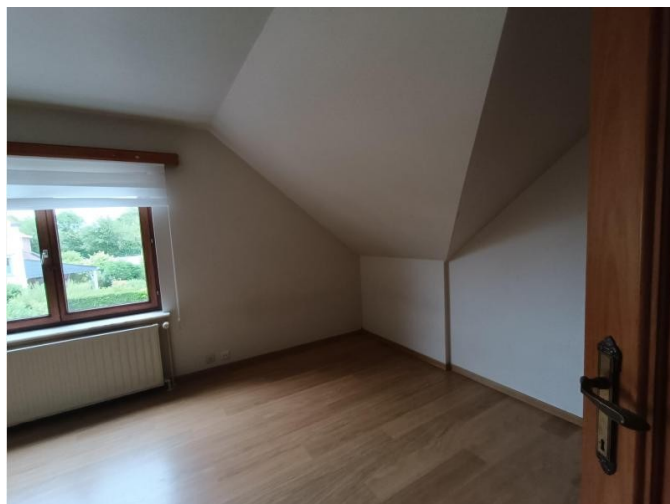
Er zijn plafonds afgewerkt met valse plafonds. Het is niet duidelijk of er pleisterwerk of ander verdacht asbestmateriaal aanwezig is achter / op deze valse plafonds, het is aangewezen om bijkomend onderzoek uit te voeren bij werken. Zonder destructieve handeling is het niet mogelijk om na te gaan of er asbesthoudende materialen aanwezig zijn achter de plafond afwerking. Als bij sloop of renovatie blijkt dat er achter deze plafonds nog pleisterwerk of asbest verdachte toepassingen aanwezig zijn, moet dit bemonsterd worden.

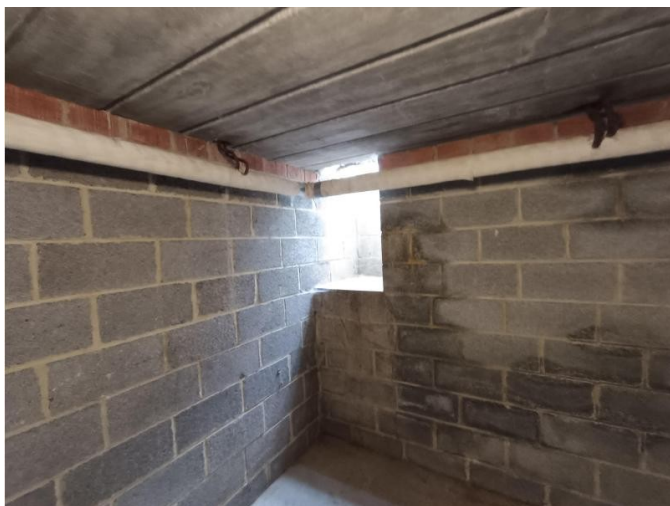
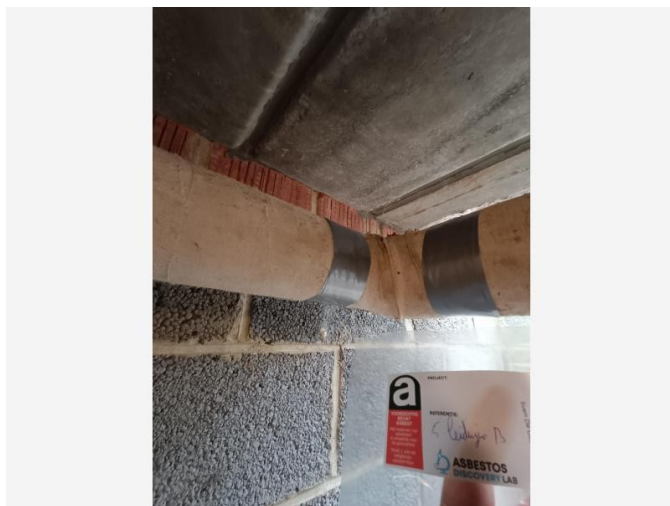
Geen asbest

| # | Type | Referentie | Resultaat |
|---|---|---|---|
| 7.1 | Mengmonster | 5 | Geen asbest |

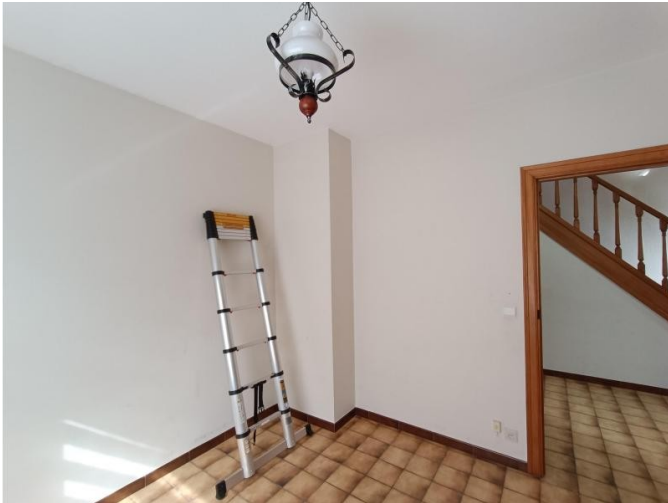
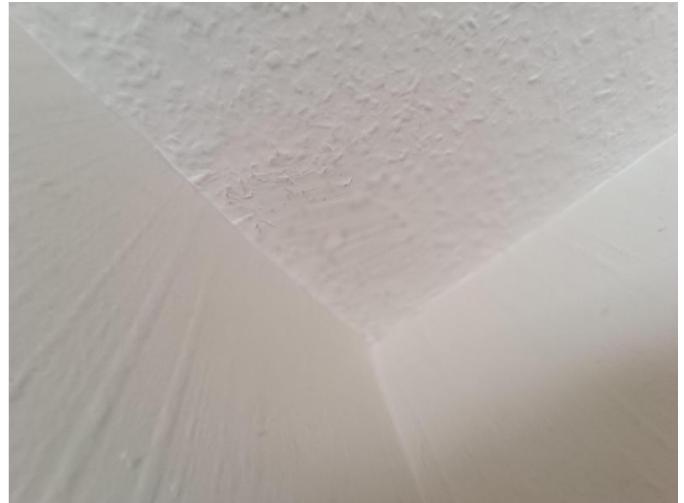
## Fiche 8: Plafondpleister

Geen asbest

| # | Type | Referentie | Resultaat |
|---|---|---|---|
| 8.1 | Mengmonster | 2 | Geen asbest |

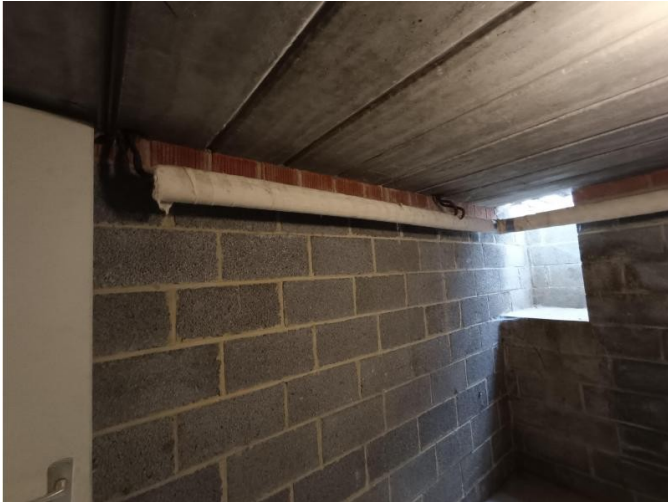
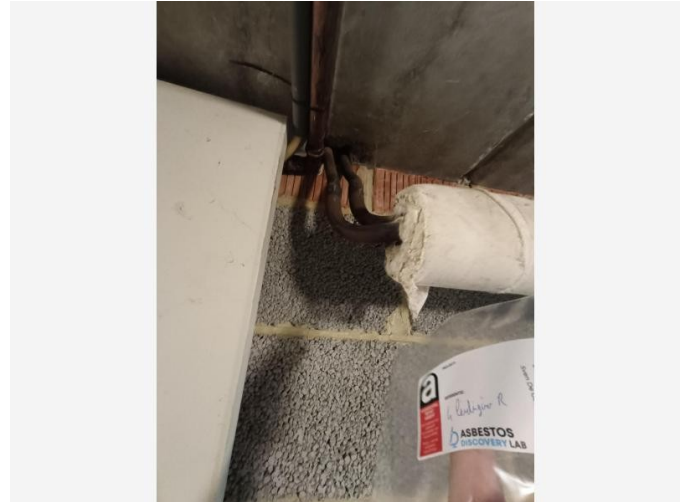
## Fiche 9: Leidingisolatie: verdacht rechte stukken (staalname)

Geen asbest

| # | Type | Referentie | Resultaat |
|---|---|---|---|
| 9.1 | Mengmonster | 4 | Geen asbest |

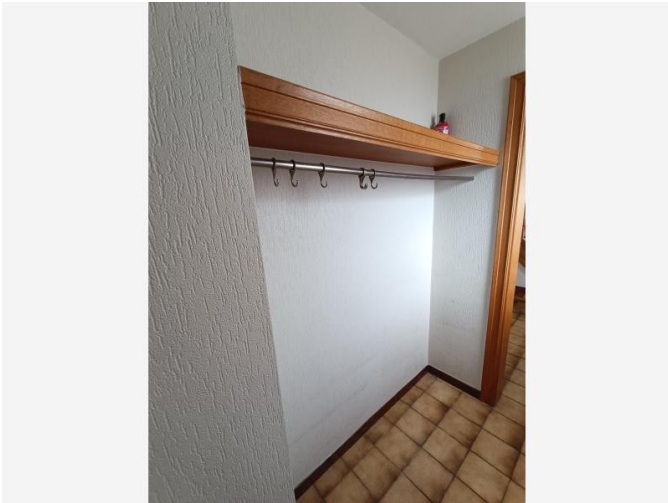
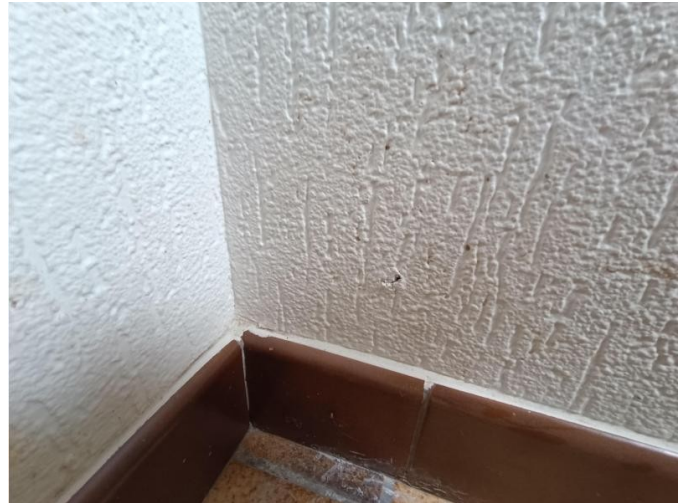
## Fiche 10: Muurpleister

Geen asbest

| # | Type | Referentie | Resultaat |
|---|---|---|---|
| 10.1 | Mengmonster | 1 | Geen asbest |

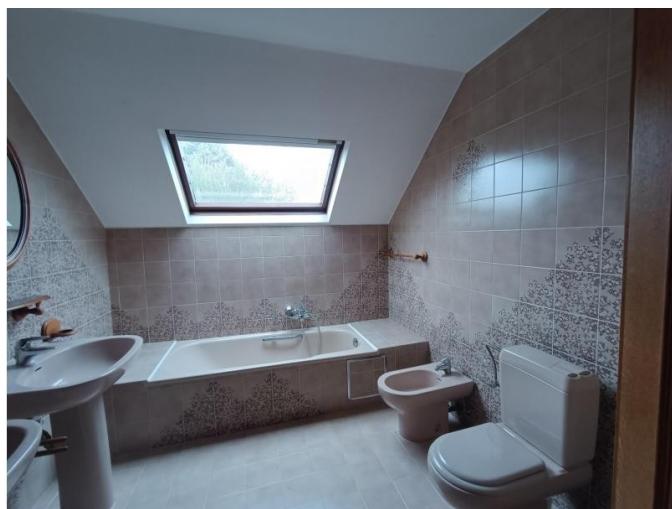
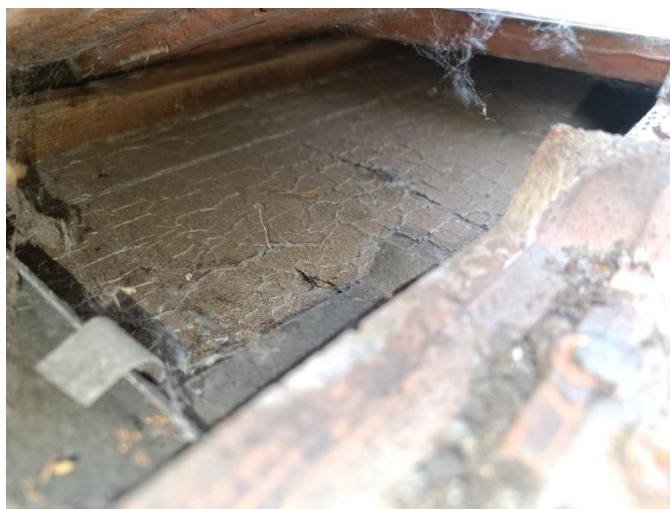
### Fiche 11: Onderdak niet verdacht

| Beschrijving | Notitie | Terug te vinden op plannen |
|---|---|---|
| Fiche 11: Onderdak niet verdacht | <p>Het dak werd gecontroleerd (via een dakraam, optillen van een dakpan). Er is geen verdacht onderdak vastgesteld.</p> <p>Deze handeling is een steekproef, er is geen garantie dat het volledige dak met éénzelfde materiaal is opgebouwd. Dit kan enkel via destructief onderzoek vastgesteld worden.</p> | Plan 1.8: Verdieping |

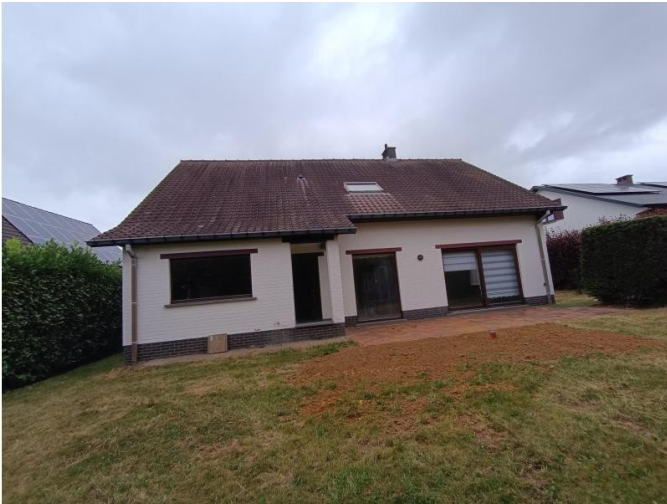
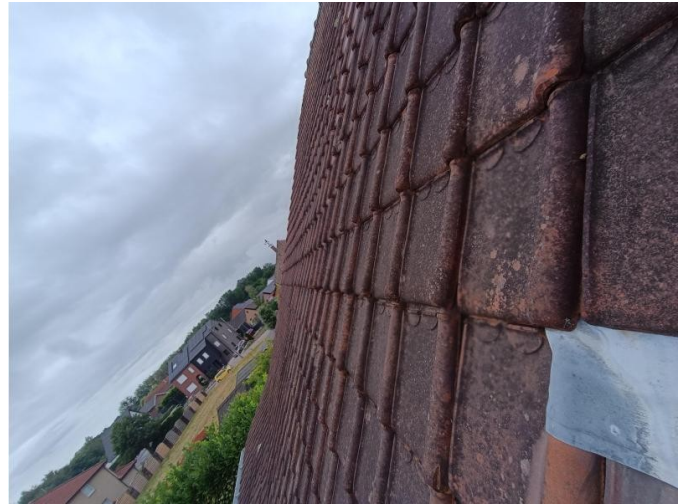
## Fiche 12: Dakbedekking niet verdacht 1

| Beschrijving | Notitie | Terug te vinden op plannen |
|---|---|---|
| Fiche 12: Dakbedekking niet verdacht 1 | De dakbedekking wordt gecontroleerd. deze bestaat uit dakpannen en bevat geen asbest verdachte materialen. | Plan 1.9: Woning buitenschil |

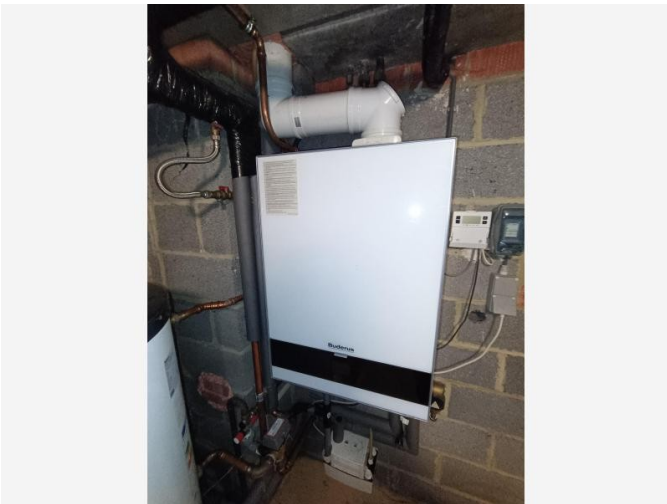
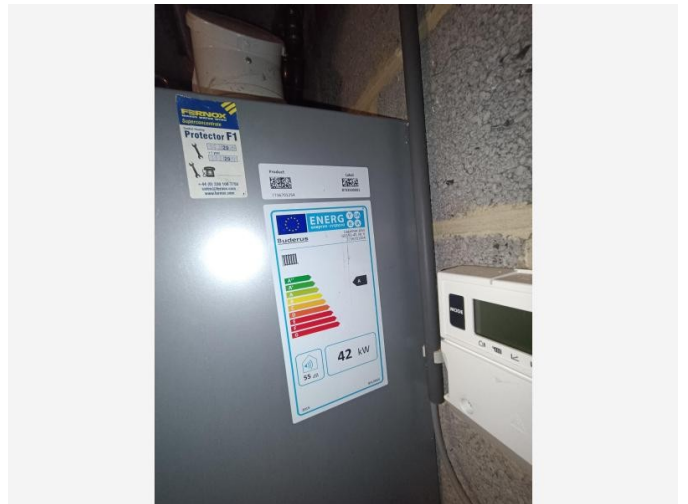
## Fiche 13: CV Ketel niet verdacht

| Beschrijving | Notitie | Terug te vinden op plannen |
|---|---|---|
| Fiche 13: CV Ketel niet verdacht | De CV ketel werd gecontroleerd( bwj na 2001 ) en is niet asbest verdacht geen risico bouwjaar. | - |

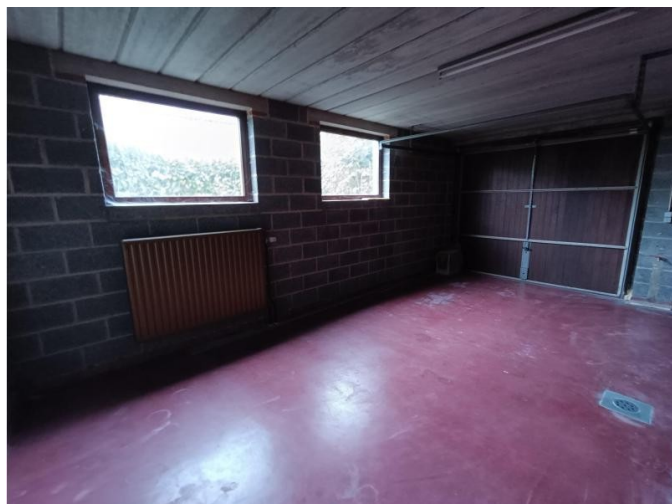
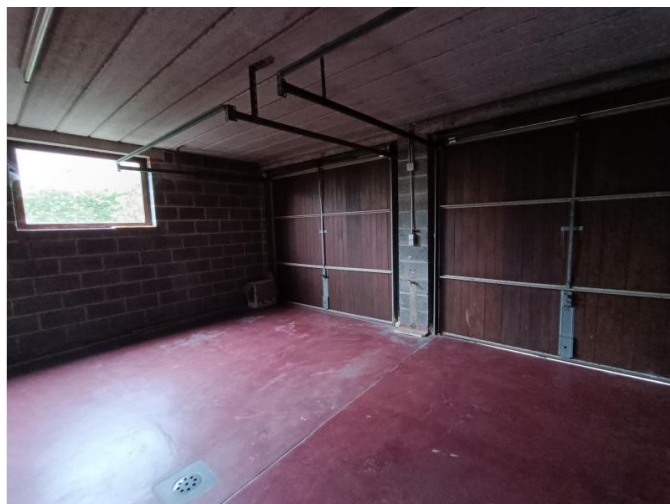
### Fiche 15: Pleisterwerk (niet aanwezig)

| Beschrijving | Notitie | Terug te vinden op plannen |
|---|---|---|
| Fiche 15: Pleisterwerk (niet aanwezig) | Sommige muren/ plafonds zijn niet bepleisterd | Plan 1.2: Kelder<br>Plan 1.4: Gelijkvloers |
