# Asbestinventarisatetest

Heidestraat 4, 3020 Herent

Attestnummer : 20260816-000019.000

**Niet-asbestveilig**

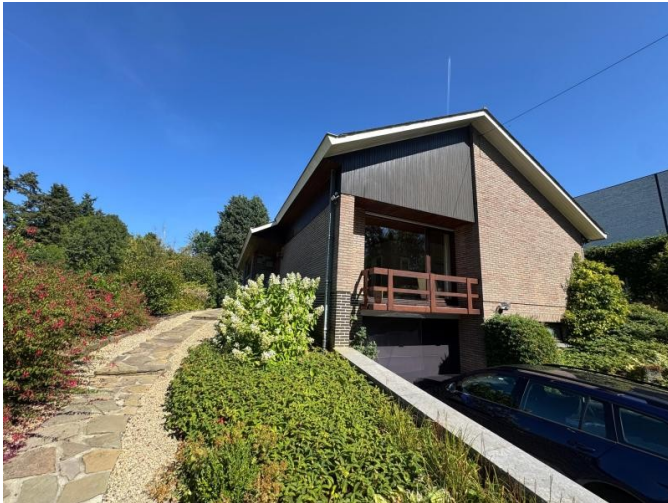
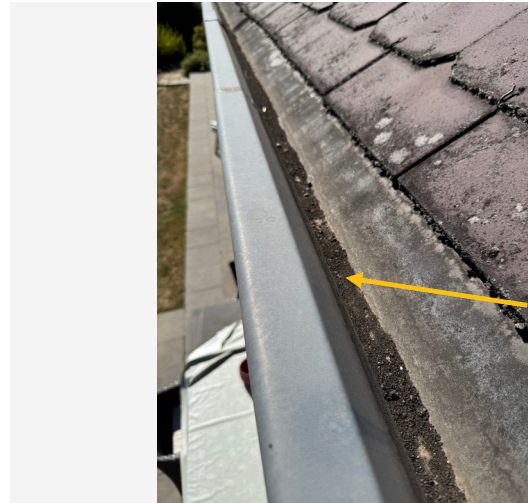
| Beschrijving | Mos/sediment in de dakgoot |
| Type resten (contaminatie) | <ul style="list-style-type: none"> <li>• Stof, deeltjes &lt; 4 mm, flinters, gruis (los, opliggend)</li> <li>• Stof, deeltjes &lt; 4 mm, flinters, gruis (vermengd in materiaal)</li> </ul> |
| Besmette materialen | <ul style="list-style-type: none"> <li>• Organisch materiaal (mos, mest, vegetatie, ...)</li> <li>• Sediment (dakgoot, afvoerbuiz, regenwaterput, ...)</li> </ul> |
| Bron van de resten | Asbesthoudend dak |
| Gebondenheid resten | Niet hecht |
| Hoeveelheid (gewicht - aantal) | <ul style="list-style-type: none"> <li>• 2,00 kg - 1 stuk</li> </ul> |

**Dringend verwijderen**

- Verwijder het asbestafval.

- Eenvoudige handelingen: mag via doe-het-zelf of door werknemer(s) met opleidingsattest eenvoudige handelingen  
Verwijder het afval via het riool.

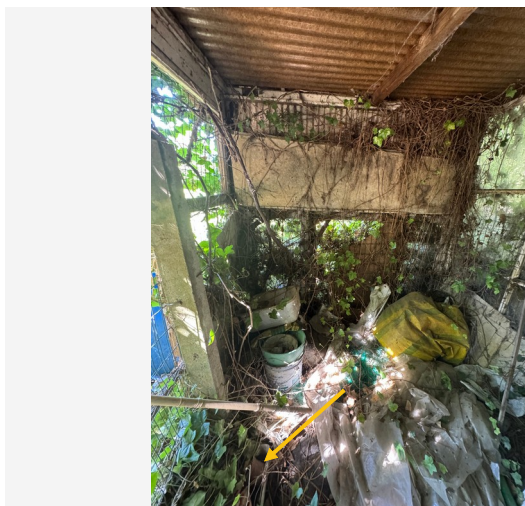
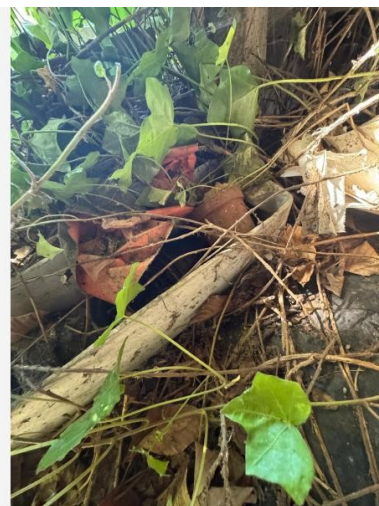
| Beschrijving | Afval (bloembak) |
| Asbestmaterialen | <ul style="list-style-type: none"> <li>Bak, reservoir, kuip, bloembak</li> </ul> |
| Bindmiddel van asbestmateriaal | Cement |
| Hoeveelheid (gewicht - aantal) | <ul style="list-style-type: none"> <li>5,00 kg - 1 stuk</li> </ul> |

**Dringend verwijderen**

- Verwijder het asbestafval.

- Eenvoudige handelingen: mag via doe-het-zelf of door werknemer(s) met opleidingsattest eenvoudige handelingen  
Deze toepassing kan door een aannemer die over een opleidingsattest eenvoudige handelingen beschikt of door een particulier (doe-het-zelf), verwijderd worden indien er geen verhoogd risico op vrijgave van asbestvezels (max. concentratie 0,01 vezels/cm<sup>3</sup> - CODEX Art. VI.3-54) ontstaat en de toepassing voorafgaand wordt gefixeerd/bevochtigd; de individuele elementen zonder machinale werktuigen (boormachine, slijpschijf, hogedrukreiniger,...) en zonder breken of gooien een voor een losgemaakt worden; en ten slotte dubbel en luchtdicht verpakt weggevoerd worden naar een erkend afvalpunt (recyclagepark).

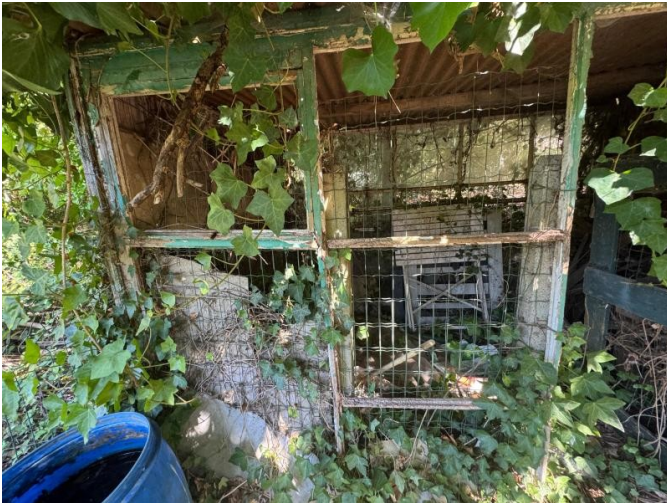
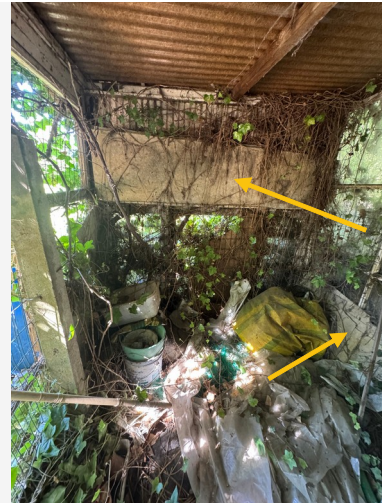
| Beschrijving | Afval tuinhuis (vlakke platen) |
| Asbestmaterialen | <ul style="list-style-type: none"><li>• Plaat, paneel, tablet - Generiek</li></ul> |
| Bindmiddel van asbestmateriaal | Cement |
| Hoeveelheid (gewicht - aantal) | <ul style="list-style-type: none"><li>• 50,00 kg - 1 stuk</li></ul> |
| Opmerking | In het hele tuinhuis (en ervoor) zijn asbestcement platen aanwezig. De hoeveelheid is een zo nauwkeurig mogelijke opmeting. Hieraan kunnen evenwel geen rechten worden ontleend. |

**Dringend verwijderen**

- Verwijder het asbestafval.

- Eenvoudige handelingen: mag via doe-het-zelf of door werknemer(s) met opleidingsattest eenvoudige handelingen  
Deze toepassing kan door een aannemer die over een opleidingsattest eenvoudige handelingen beschikt of door een particulier (doe-het-zelf), verwijderd worden indien er geen verhoogd risico op vrijgave van asbestvezels (max. concentratie 0,01 vezels/cm<sup>3</sup> - CODEX Art. VI.3-54) ontstaat en de toepassing voorafgaand wordt gefixeerd/bevochtigd; de individuele elementen zonder machinale werktuigen (boormachine, slijpschijf, hogedrukreiniger,...) en zonder breken of gooien een voor een losgemaakt worden; en ten slotte dubbel en luchtdicht verpakt weggevoerd worden naar een erkend afvalpunt (recyclagepark).

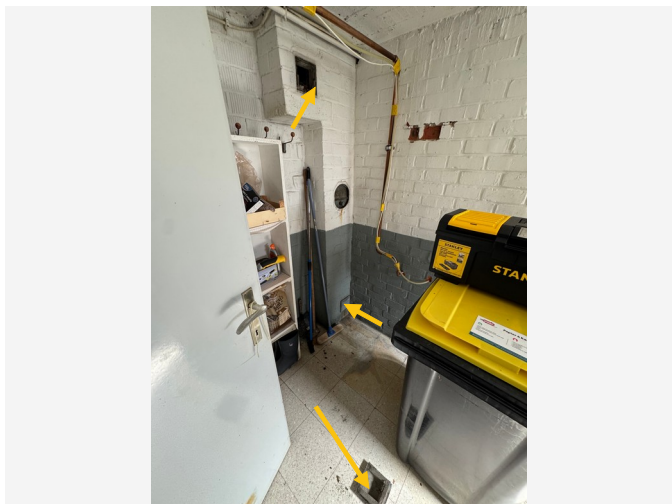
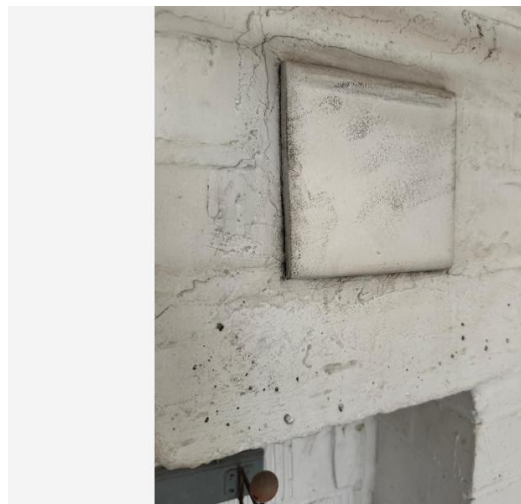
| Identificatiemethode | <p>De asbestdeskundige beoordeelt het materiaal als asbestverdacht en dus asbesthoudend, en dit zonder monstername.</p> <p>Motivatie: De monstername brengt andere schade aan dan schade die inherent is aan de monstername.</p> |
| Opmerking | De hoeveelheid is een zo nauwkeurig mogelijke opmeting. Hieraan kunnen evenwel geen rechten worden ontleend. Monstername niet uitgevoerd wegens risico op beschadiging van een elektrisch component en mogelijke blootstelling aan spanning of storingen in de elektrische installatie. |

- Eenvoudige handelingen: mag via doe-het-zelf of door werknemer(s) met opleidingsattest eenvoudige handelingen  
Deze toepassing kan door een aannemer die over een opleidingsattest eenvoudige handelingen beschikt of door een particulier (doe-het-zelf), verwijderd worden indien er geen verhoogd risico op vrijgave van asbestvezels (max. concentratie 0,01 vezels/cm<sup>3</sup> - CODEX Art. VI.3-54) ontstaat en de toepassing voorafgaand wordt gefixeerd/bevochtigd; de individuele elementen zonder machinale werktuigen (boormachine, slijpschijf, hogedrukreiniger,...) en zonder breken of gooien een voor een losgemaakt worden; en ten slotte dubbel en luchtdicht verpakt weggevoerd worden naar een erkend afvalpunt (recyclagepark).

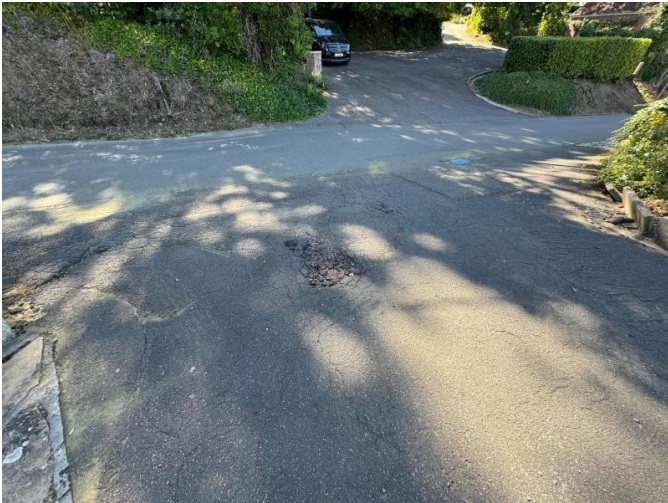
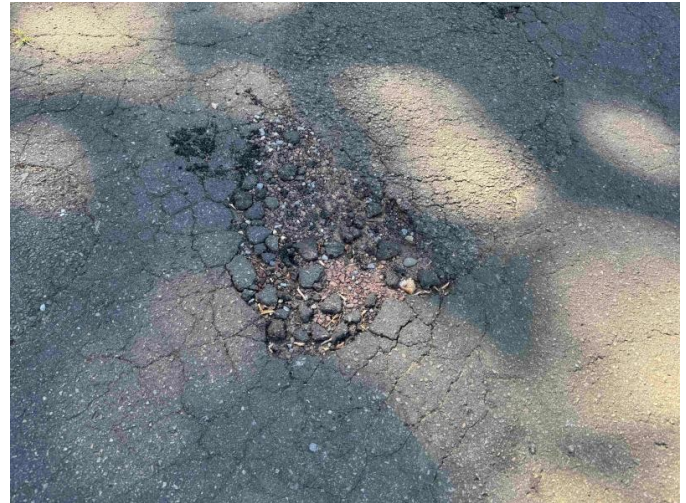
## Fiche 11: Asfalt

Geen asbest

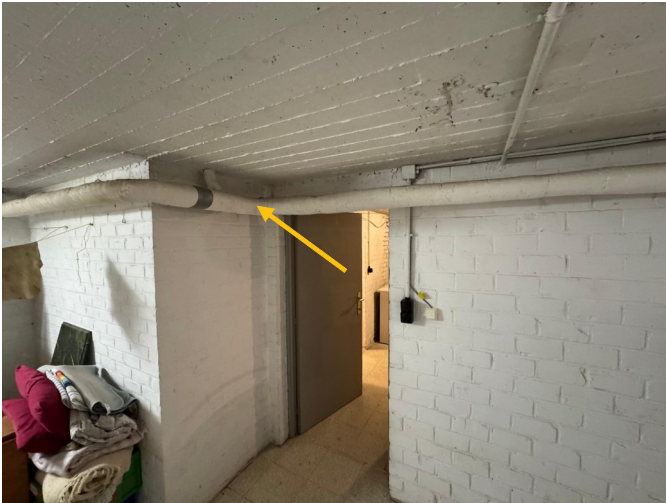
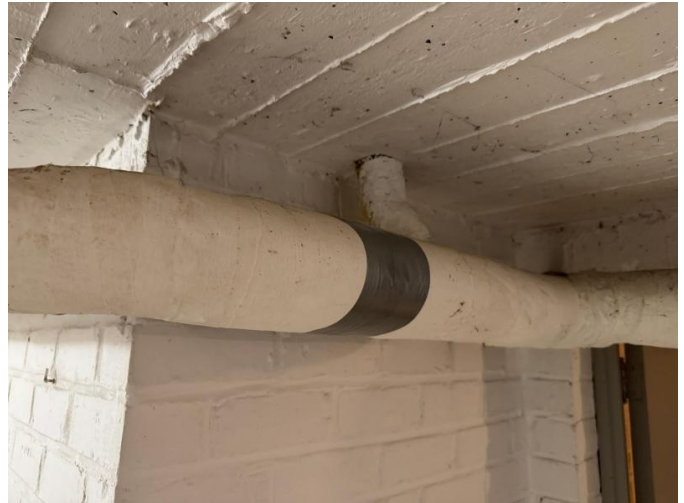
## Fiche 12: Leidingisolatie (karton)

Geen asbest

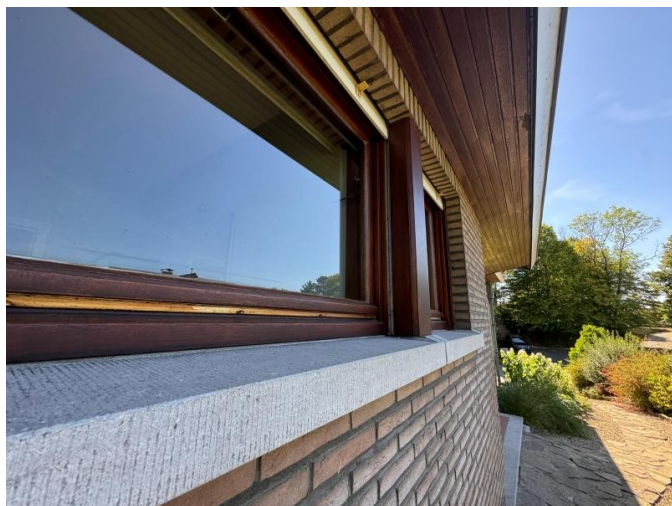
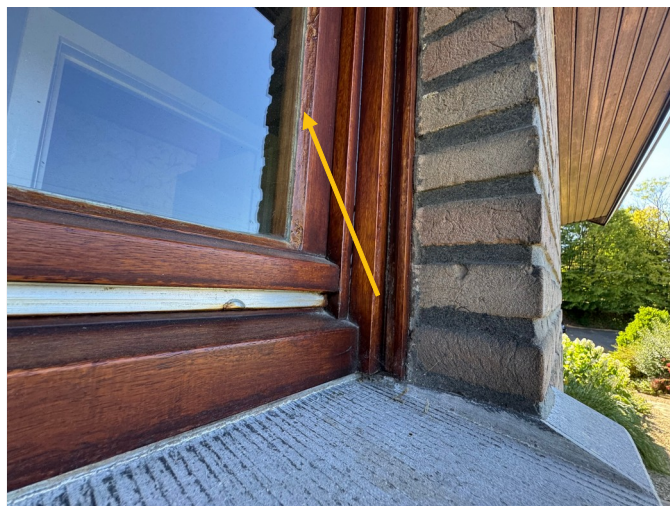
## Fiche 13: Mastiek ramen

Geen asbest

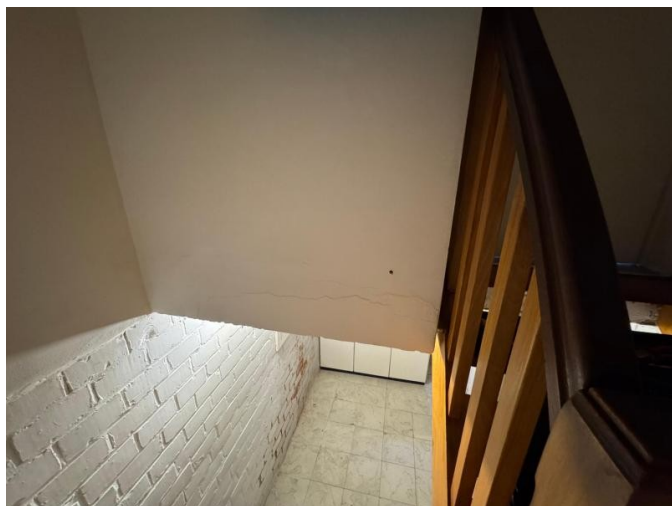
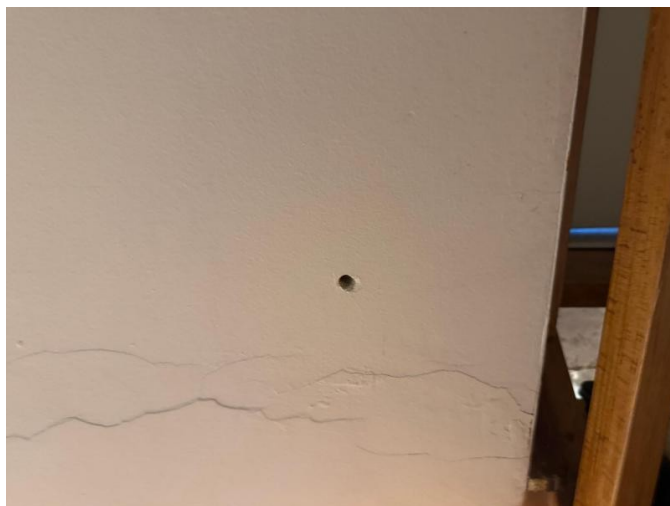
## Fiche 14: Pleisterwerk wanden

Geen asbest

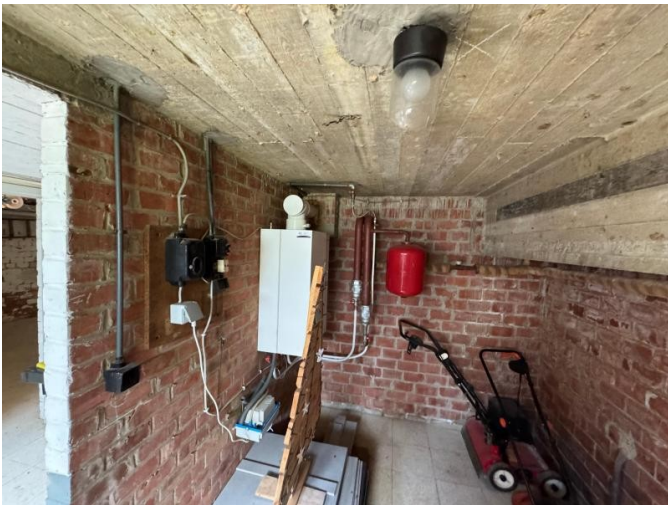
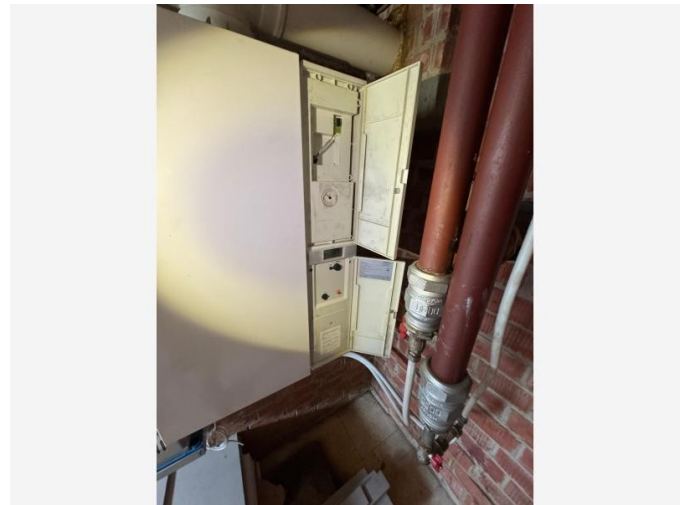
### Fiche 15: CV-ketel (niet verdacht)

| Beschrijving | Notitie | Terug te vinden op plannen |
|---|---|---|
| Fiche 15: CV-ketel (niet verdacht) | De CV-ketel (dichtingen, isolerend materiaal) is niet asbestverdacht. | - |
