# Asbestinventarisatattest

Holsbeeksesteenweg 228, 3010 Leuven

Attestnummer : 20260422-000071.000

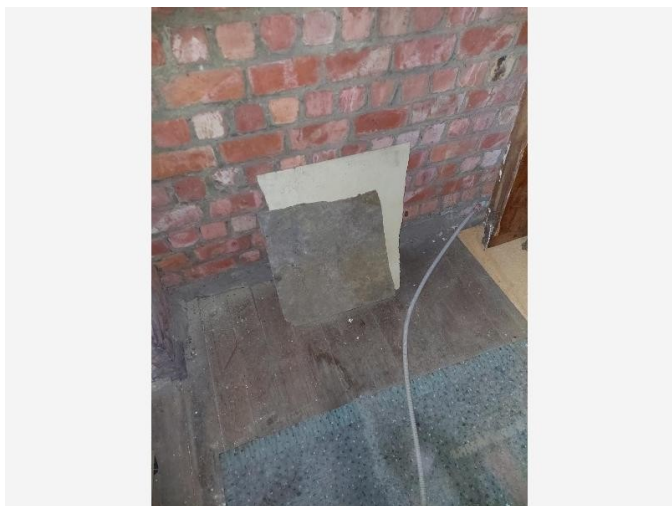
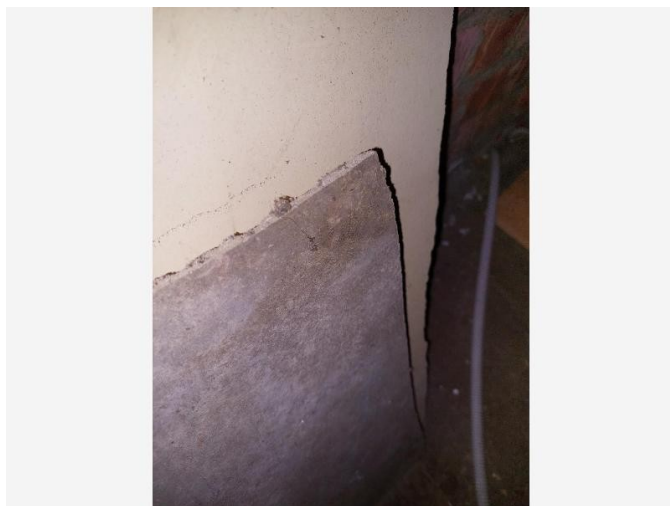
Het asbestmateriaal valt onder de mijlpaal van 2040.

**Dringend verwijderen**

| # | Type | Referentie | Resultaat |
|---|---|---|---|
| 1.1 | Puntmonster | 3.04 | Chrysotiel |

| Beschrijving | Plaat zolder |
| Asbestmaterialen | <ul style="list-style-type: none"><li>• Plaat, paneel, tablet - Type Menuiserite</li></ul> |
| Totaal gewicht | 2,00 kg |

- Scherm in afwachting van verwijdering het asbestafval af van luchtstromingen en verstoring: bijvoorbeeld door het te verpakken, te fixeren, af te dekken, signalisatie - afbakening aan te brengen, ....
- Verwijder het asbestafval.

- Eenvoudige handelingen: mag via doe-het-zelf of door werknemer(s) met opleidingsattest eenvoudige handelingen  
Vermijd stofvorming op elk moment van de werken: bij de voorbereiding, de verwijdering en de reiniging van de werkzone. Doe dit door regelmatig tijdens de werken het asbestmateriaal te bevochtigen of te fixeren. Dat doet u door water te vernevelen of door een aangepast fixeermiddel te gebruiken. U vindt zo'n fixeermiddel in de gespecialiseerde bouwhandel. Een fixeermiddel houdt in tegenstelling tot water de vezels nog steeds gebonden na het opdrogen ervan. Gebruik tijdens de verwijdering enkel handwerktuigen, en vermijd het breken en beschadigen van de toepassing.

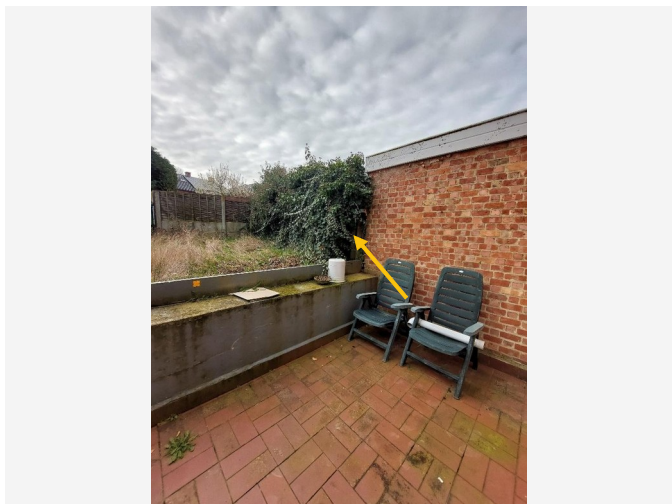
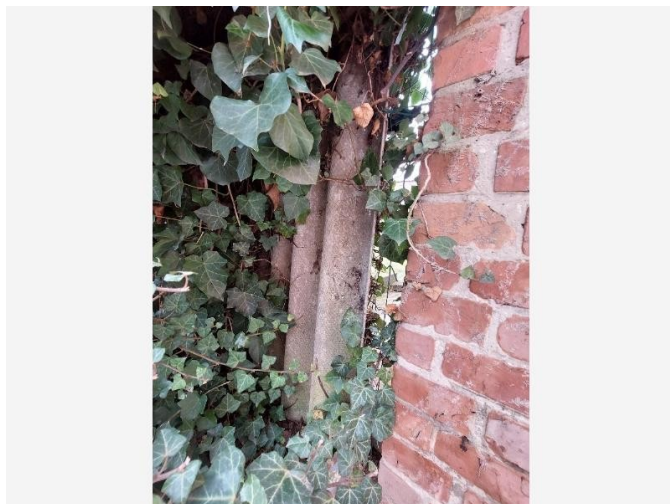
Het asbestmateriaal valt onder de mijlpaal van 2034.

Verwijderen

| Eindbeoordeling materiaalisico | Laag materiaalisico en/of verlaagde kans op vezelvrijgave |

| Asbestsoort (vezeltype) | Crocidoliet aanwezig |
| Toestand van het materiaal | Licht beschadigd, licht verweerd. Intacte calciumsilicaatplaat of materiaal met categorie 3-gebondenheid |

| # | Type | Referentie | Resultaat |
|---|---|---|---|
| 2.1 | Puntmonster | 3.01 | Crocidoliet, Chrysotiel |

| Beschrijving | Golfplaten |
| Hoeveelheid (oppervlakte - aantal) | • 8,16 m <sup>2</sup> - 1 stuk |

- Zorg voor een veilig beheer. Vermijd het beschadigen van het asbestmateriaal. Controleer de toestand jaarlijks op wijzigingen.

- Eenvoudige handelingen: mag via doe-het-zelf of door werknemer(s) met opleidingsattest eenvoudige handelingen  
Maak de ruimte rondom het te verwijderen materiaal leeg, sluit dan de ramen en de deuren en schakel de ventilatiesystemen uit. daarna kunnen de golfplaten verwijderd worden.

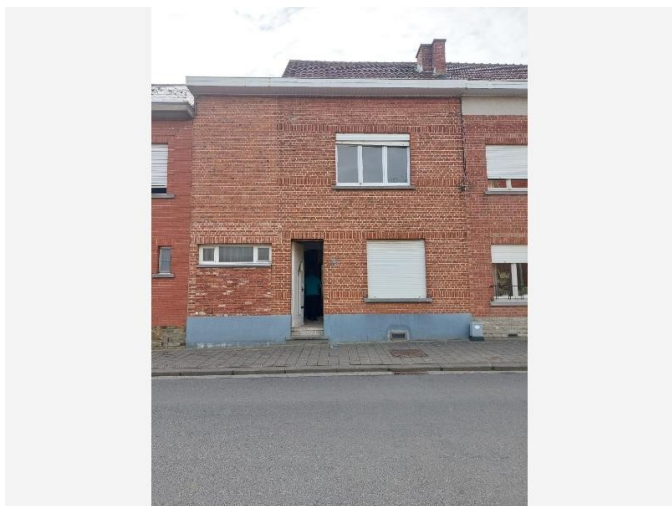
*Situeringsfoto*

**Reden:** Het te onderzoeken materiaal situeert zich hoger dan 3,50 m te rekenen vanaf een veilige ondergrond

**Uitleg van de asbestdeskundige:** De schouw bevindt zich bovenop het dak en kan niet op een veilige manier onderzocht worden.

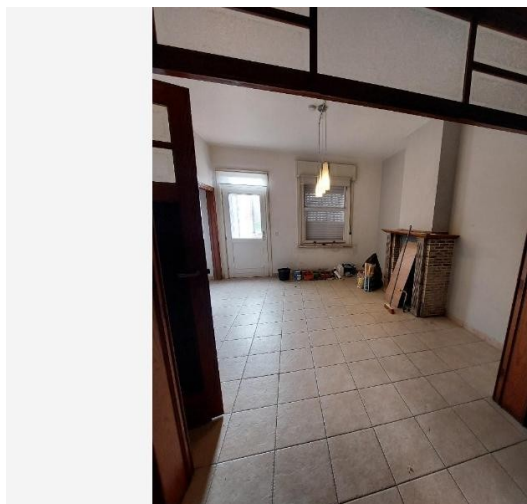
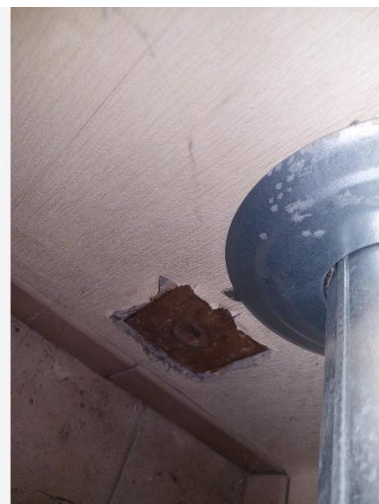
De lijm laag achter de plinten kan eventueel asbestvezels bevatten.

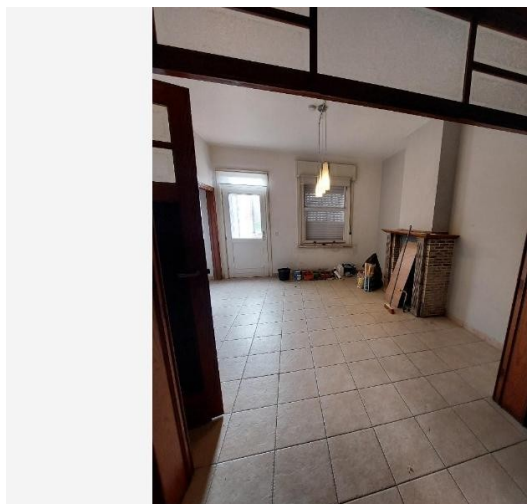
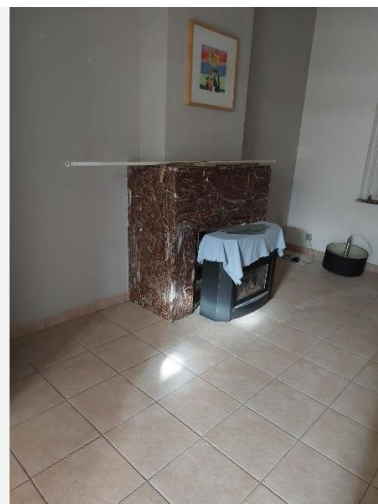
De lijm laag achter de tegels kan eventueel asbestvezels bevatten.

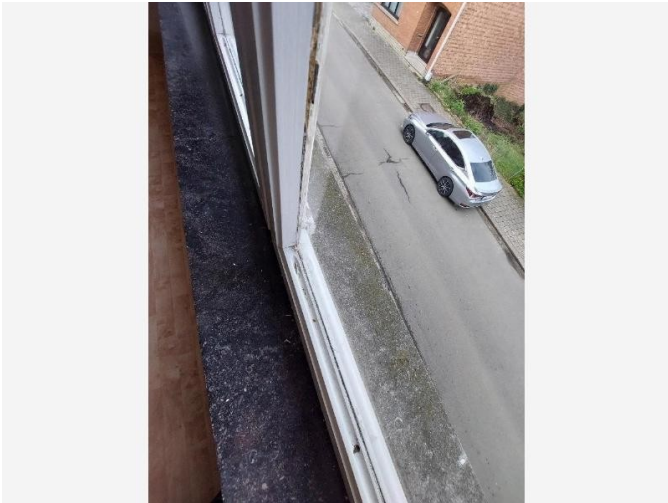
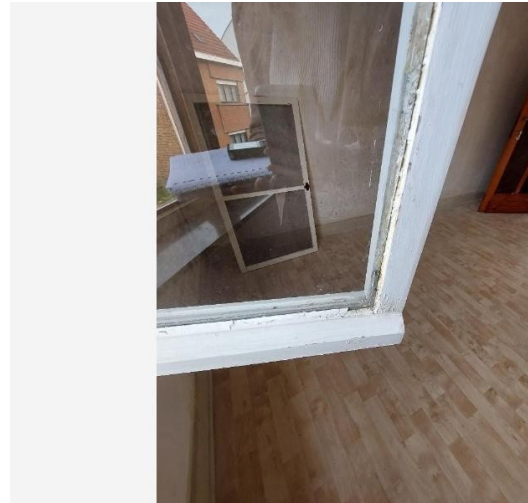
## Fiche 6: Stopverf

Geen asbest

| # | Type | Referentie | Resultaat |
|---|---|---|---|
| 6.1 | Puntmonster | 1.01 | Geen asbest |

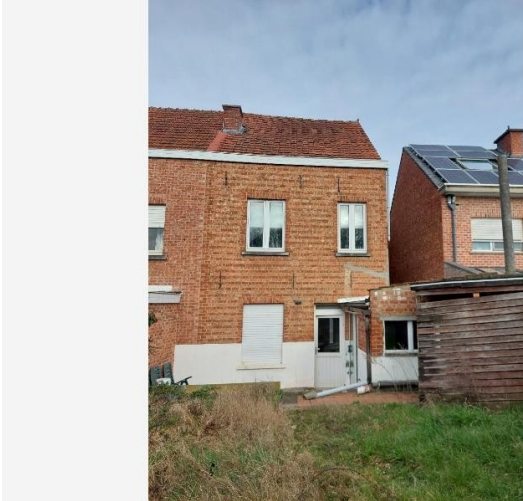
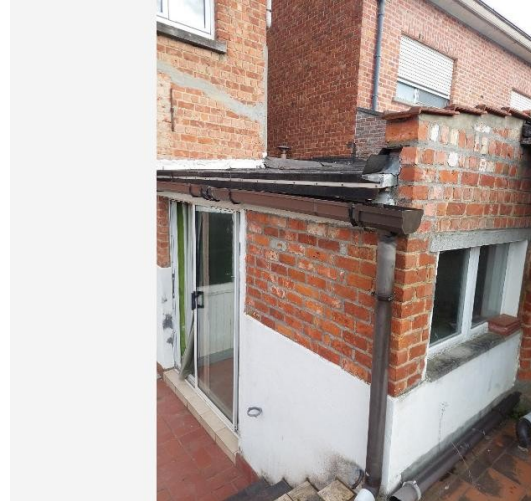
## Fiche 7: Plint achtergevel

Geen asbest

| # | Type | Referentie | Resultaat |
|---|---|---|---|
| 7.1 | Mengmonster | 0.03 | Geen asbest |

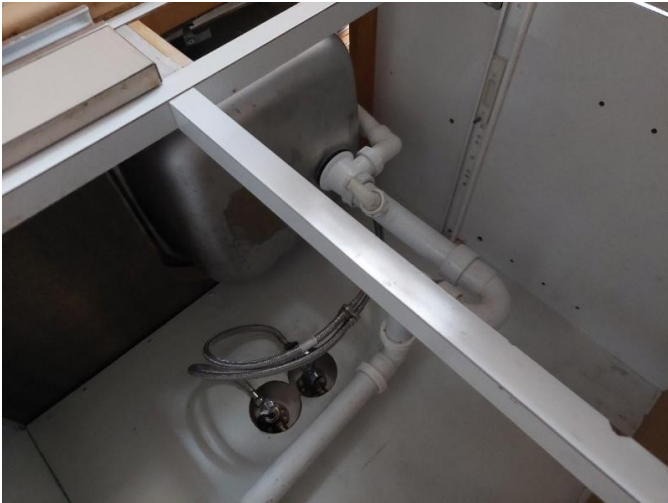
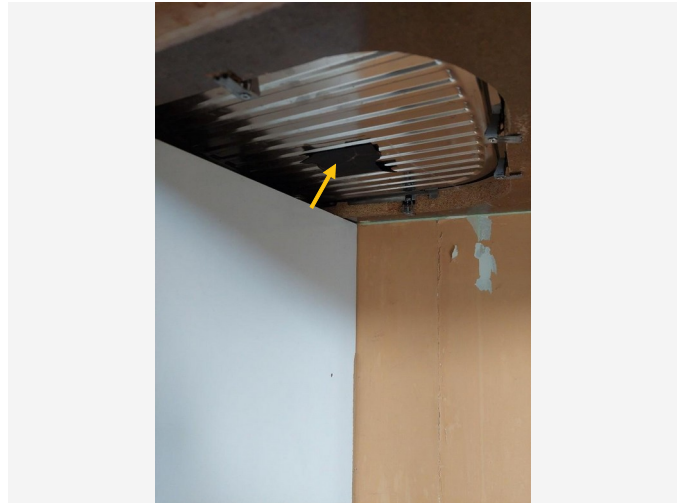
## Fiche 8: Antidreunlap

Geen asbest

| # | Type | Referentie | Resultaat |
|---|---|---|---|
| 8.1 | Puntmonster | 2.01 | Geen asbest |

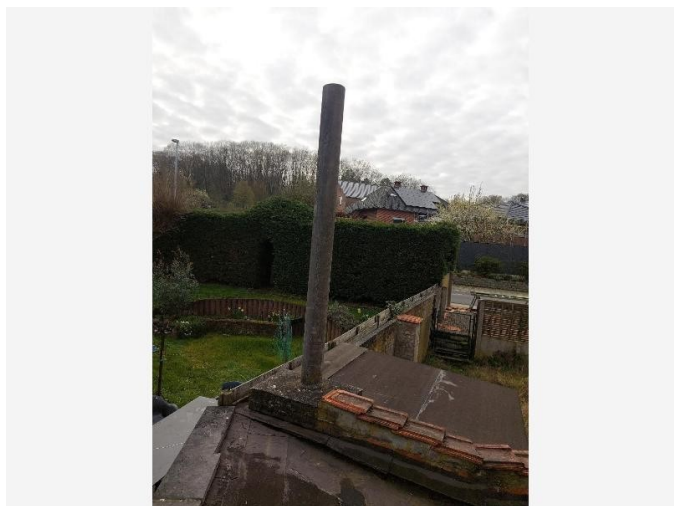
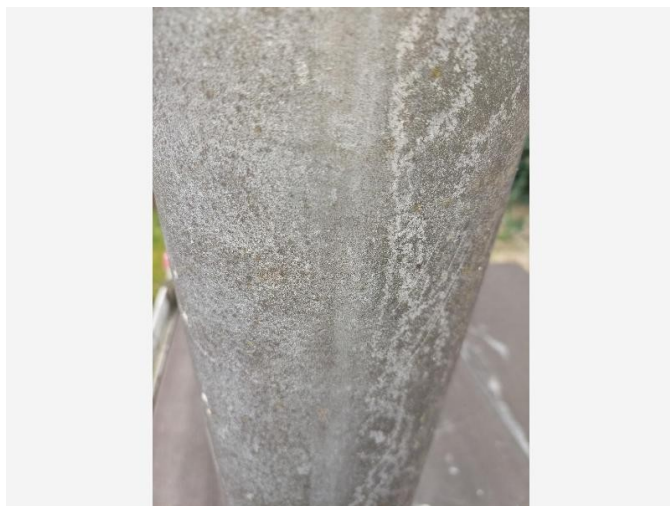
## Fiche 9: Schoorsteen

Geen asbest

| # | Type | Referentie | Resultaat |
|---|---|---|---|
| 9.1 | Puntmonster | 3.02 | Geen asbest |

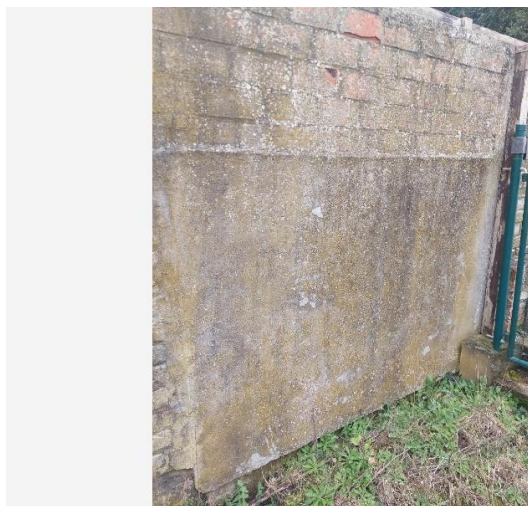
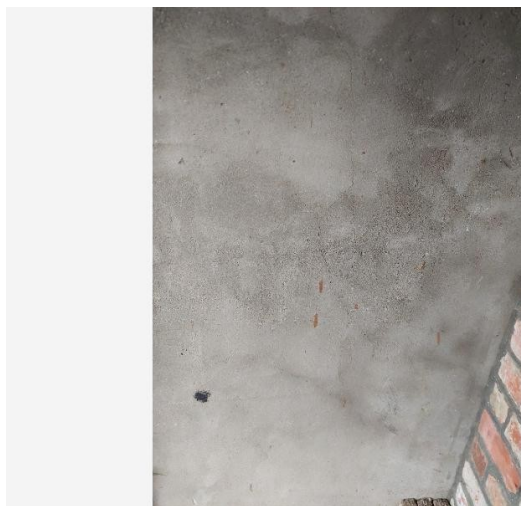
## Fiche 10: Cement tuin

Geen asbest

| # | Type | Referentie | Resultaat |
|---|---|---|---|
| 10.1 | Mengmonster | 0.04 | Geen asbest |

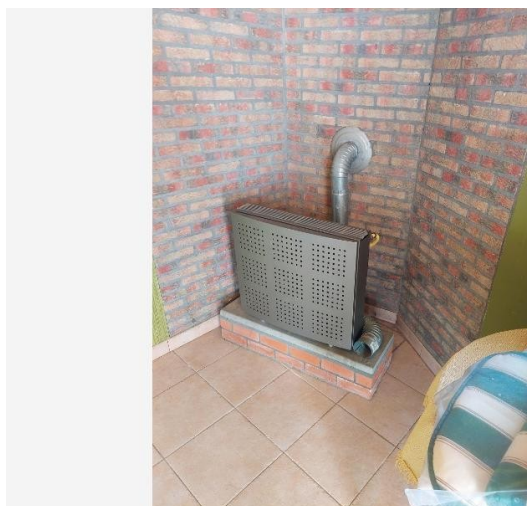
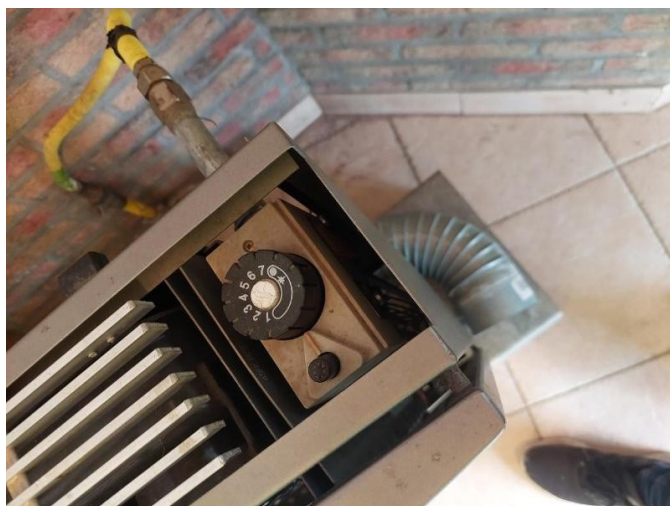
## Fiche 16: Stookketels

| Beschrijving | Notitie | Terug te vinden op plannen |
|---|---|---|
| Fiche 16: Stookketels | De haarden werden onderzocht en er werden geen asbestverdachte materialen teruggevonden. | Plan 1.4: Gelijkvloers |
