# Asbestinventarisatetest

Brouwersstraat 84, 3000 Leuven  
Gemeenschappelijke delen

Attestnummer : 20260107-000077.000

Uitgegeven op : 07.01.2026

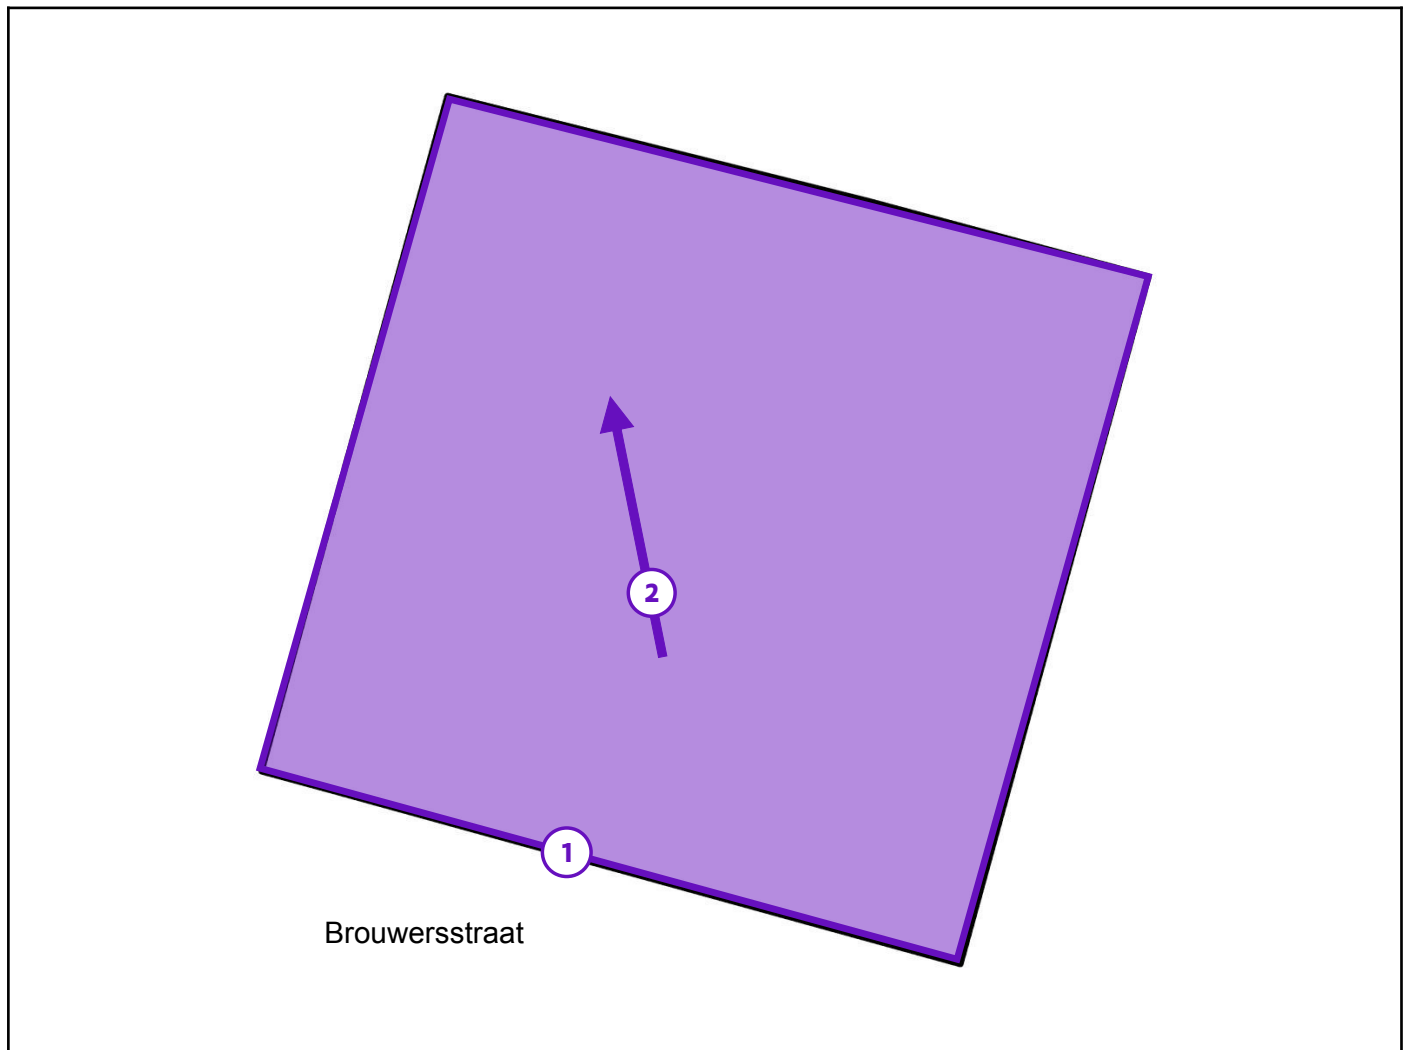
## Plan 1.5: dak

| Beschrijving | Type | Actie |
|---|---|---|
| 1. Materialen onder de dakbedekking | Beperking | - |
| 2. Materialen van rookgaskanalen | Beperking | - |

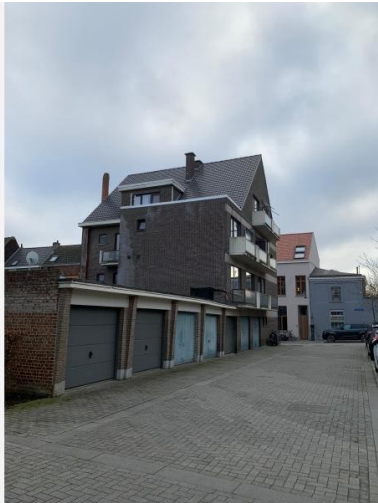
*Situeringsfoto*

### Tijdelijke beperking

**Reden:** Binnen niet-destructief onderzoek niet zichtbaar

**Uitleg van de asbestdeskundige:** Deze verplicht te beschrijven ruimte of materiaal is niet waarneembaar waardoor er op dit ogenblik in de databank geen adviesfiche voor kan opgesteld worden.

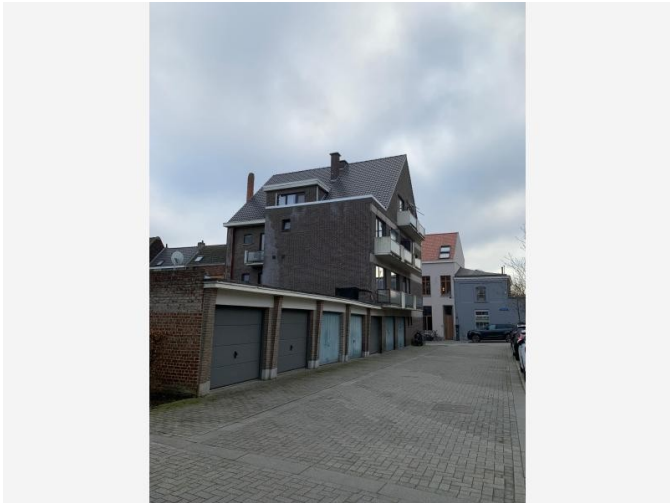
*Situeringsfoto*

#### Tijdelijke beperking

**Reden:** Het te onderzoeken materiaal situeert zich hoger dan 3,50 m te rekenen vanaf een veilige ondergrond

**Uitleg van de asbestdeskundige:** Niet bereikbaar binnen normale werkcycli.

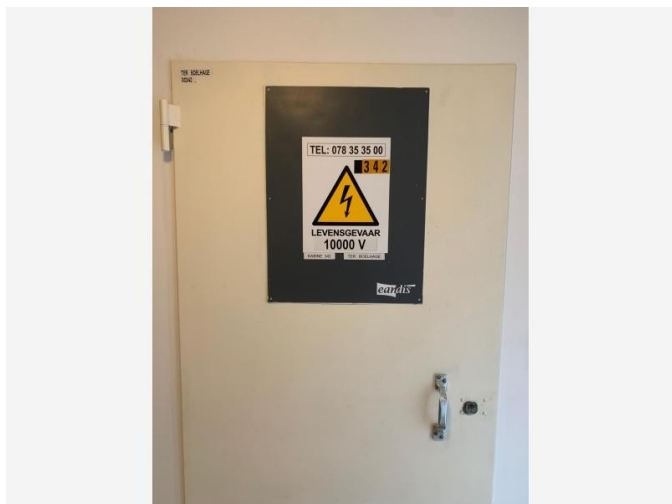
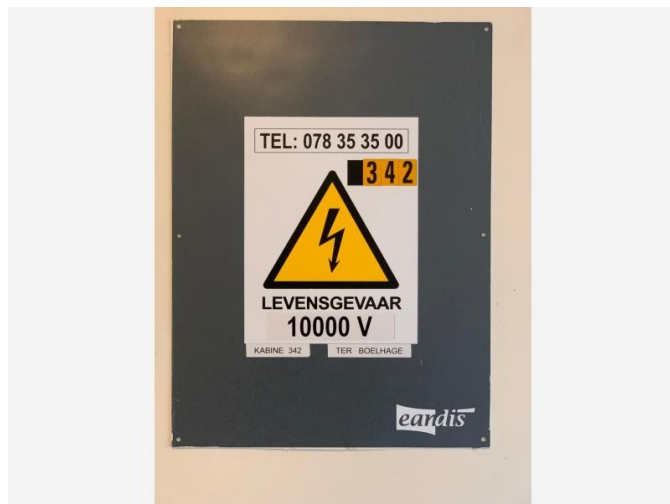
### Beschrijving van een openbare, technische toegankelijke constructie met risicobouwjaar

Behoort tot een andere eigenaar.

| Basis voor advies | Beoordeling op basis van expertise met een vaststelling door de asbestdeskundige. |

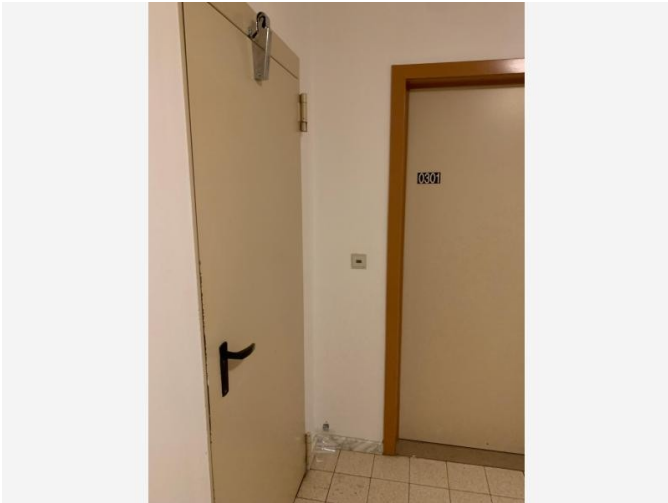
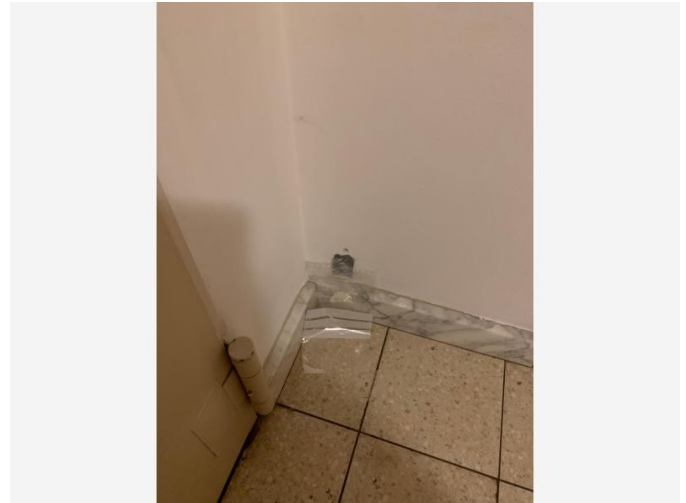
## Fiche 4: pleisterwerk muur

Geen asbest

| # | Type | Referentie | Resultaat |
|---|---|---|---|
| 4.1 | Mengmonster | 1 | Geen asbest |
| 4.2 | Mengmonster | 2 | Geen asbest |
| 4.3 | Mengmonster | 3 | Geen asbest |
| 4.4 | Mengmonster | 5 | Geen asbest |
| 4.5 | Mengmonster | 6 | Geen asbest |

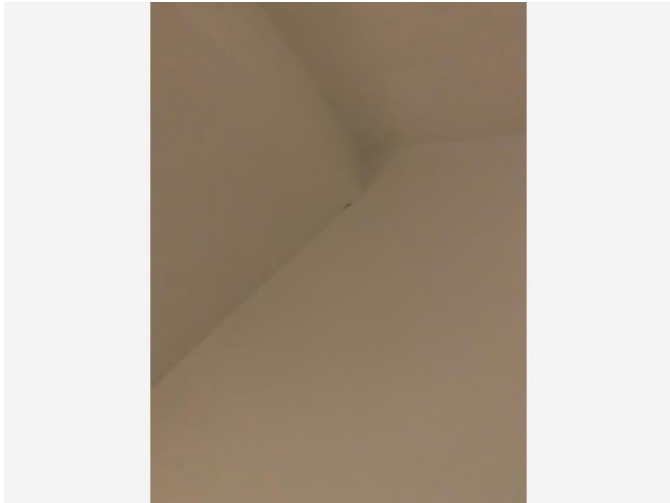
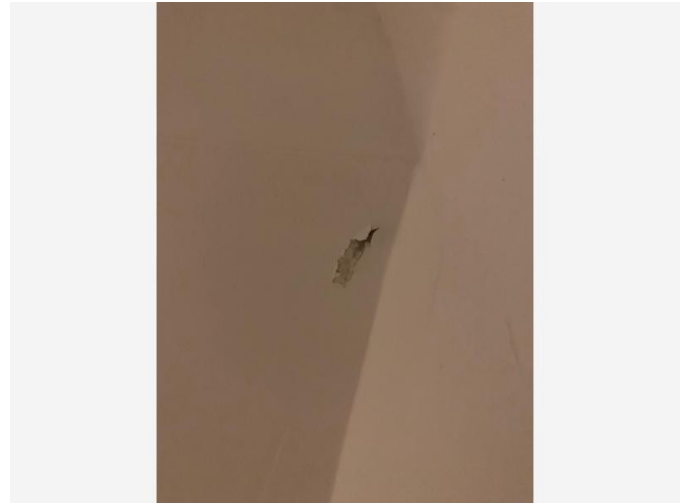
## Fiche 5: pleisterwerk trappenhal

Geen asbest

| # | Type | Referentie | Resultaat |
|---|---|---|---|
| 5.1 | Mengmonster | 8 | Geen asbest |

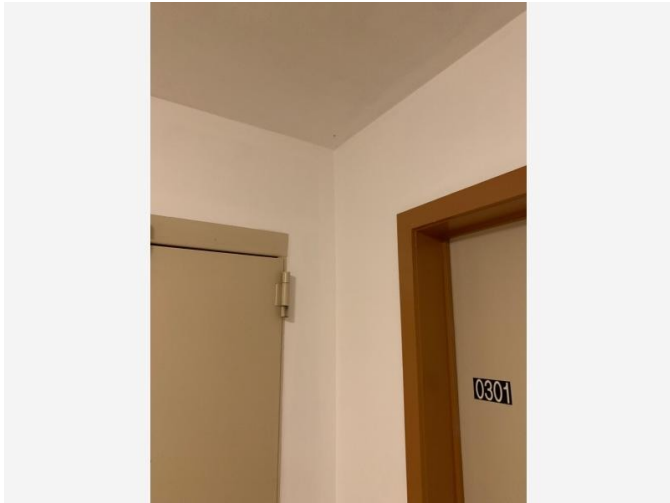
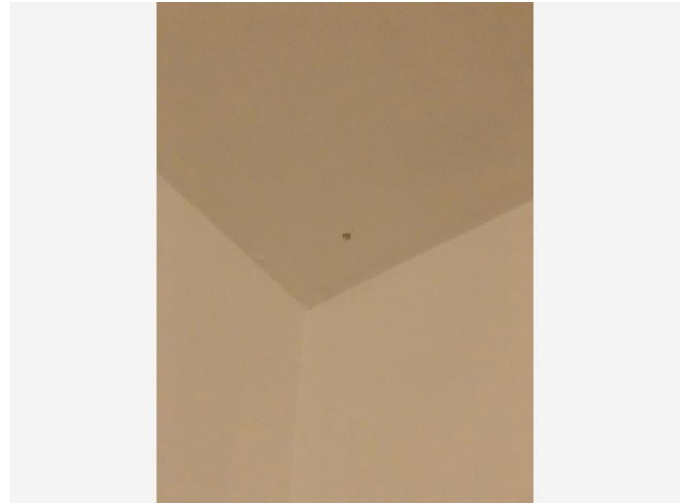
## Fiche 6: pleisterwerk plafond

Geen asbest

| # | Type | Referentie | Resultaat |
|---|---|---|---|
| 6.1 | Mengmonster | 4 | Geen asbest |
| 6.2 | Mengmonster | 7 | Geen asbest |
