Asbestinventarisatetest

Tervuursesteenweg 267, 1820 Steenokkerzeel

Attestnummer : **20240626-000025.000**

Uitgegeven op : **26.06.2024**

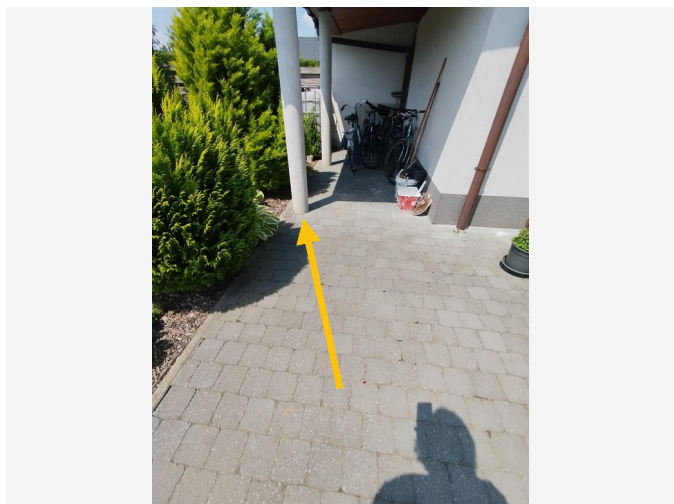
Fiche 4: Betonnen Paal

Geen asbest

#	Type	Referentie	Resultaat
4.1	Puntmonster	3	Geen asbest

Beschrijving	Betonnen Paal
Omgeving	Buiten
Primaire drager	Vloer
Bindmiddel van materiaal	Cement
Gebondenheid op basis van bindmiddel	Hecht
Hoeveelheid (lengte - omtrek - dikte - aantal)	<ul style="list-style-type: none">• 4,00 m - 25,00 cm - 2,97 cm - 1 stuk
Totaal volume	0,03 m ³
Identificatiemethode	Vaststelling met monstername
Destructieve handeling voor identificatie	Nee

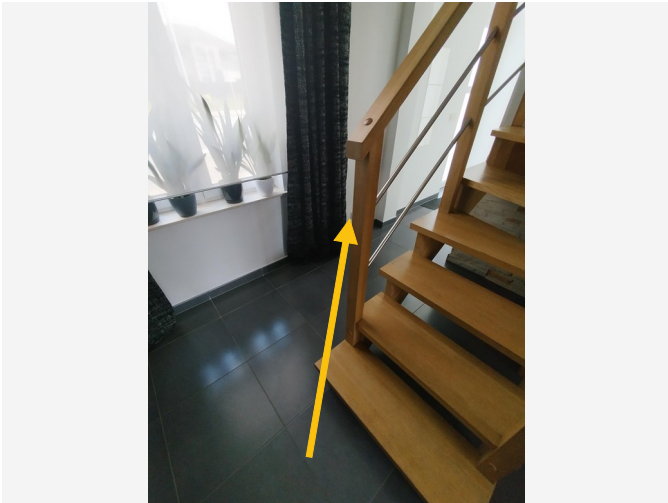
Fiche 6: Pleister muren

Geen asbest

#	Type	Referentie	Resultaat
6.1	Mengmonster	1	Geen asbest

Beschrijving	Pleister muren
Omgeving	Binnen
Primaire drager	Binnenwand
Bindmiddel van materiaal	Gips - kalk
Gebondenheid op basis van bindmiddel	Niet-hechtgebonden
Hoeveelheid (oppervlakte - dikte - aantal)	• 532,50 m ² - 3,00 cm - 1 stuk
Totaal volume	15,975 m ³
Identificatiemethode	Vaststelling met monsternamen
Destructieve handeling voor identificatie	Nee
