Asbestinventarisatetest

Kleine Daalstraat 85, 1930 Zaventem

Attestnummer : **20260311-000577.000**

Uitgegeven op : **11.03.2026**

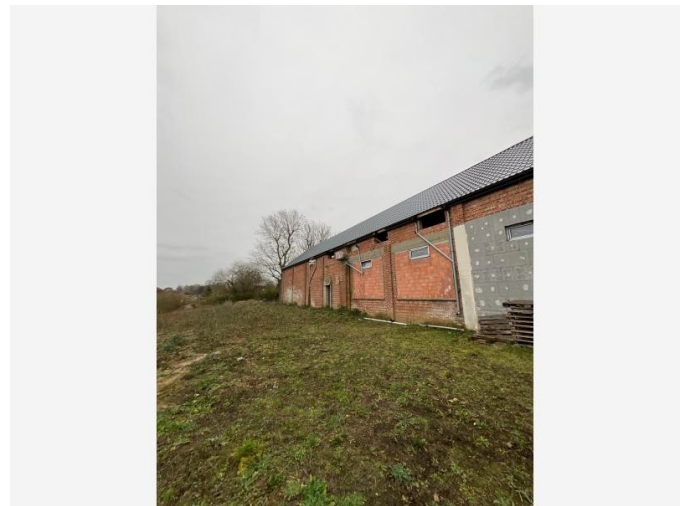
Beschrijving	Notitie	Terug te vinden op plannen
Fiche 5: Dakbedekking niet verdacht.	De dakbedekking wordt gecontroleerd. deze bestaat uit sandwichplaten en bevat geen asbest verdachte materialen.	-
Fiche 6: Kit niet verdacht (visueel vastgesteld)	De gebruikte siliconen kit is niet asbestverdacht	-
