**Verslag huishoudelijke elektrische installatie op laagspanning en zeer lage spanning****Algemeen:**

Referentie: 011-20260311-01	Datum controle: 11/03/2026
Keurder: 011

Eigenaar: Onbekend	EAN-code: 541448820060547070
Adres installatie: Heffen-dorp 20, 2800 - Mechelen	Nummer teller(s): 1SAG3100387769
	Distributienetbeheerder installatie: Fluvius
Datum uitvoering installatie:	<input checked="" type="checkbox"/> Vóór 01/10/1981 <input type="checkbox"/> Tussen 01/10/1981 en 01/06/2020 <input type="checkbox"/> Vanaf 01/06/2020
Type:	<input checked="" type="checkbox"/> Wooneenheid <input type="checkbox"/> Niet-huishoudelijk <input type="checkbox"/> PV <input type="checkbox"/> Batterij <input type="checkbox"/> Laadpaal

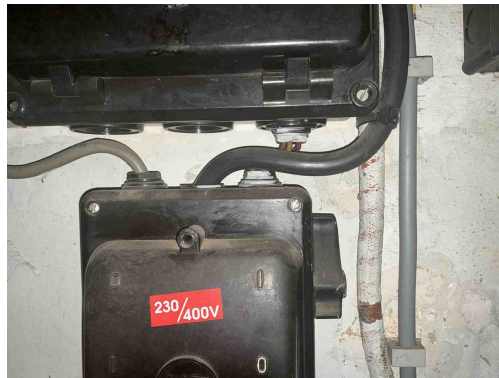
B34 - Het kabeltype van de meterbord verbinding aan de oorsprong van de installatie beantwoord niet aan de minimale vereisten vastgelegd door de distributienet beheerder. (Boek1: 1.5 + SYNERGRID C1/107)
Opmerking: Oa EXVB

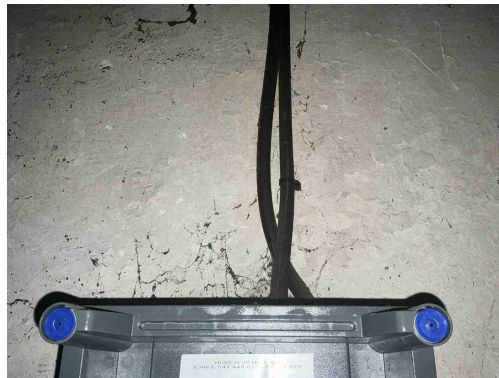
B34 - Het kabeltype van de meterbord verbinding aan de oorsprong van de installatie beantwoord niet aan de minimale vereisten vastgelegd door de distributienet beheerder. (Boek1: 1.5 + SYNERGRID C1/107)
Opmerking: Oa EXVB

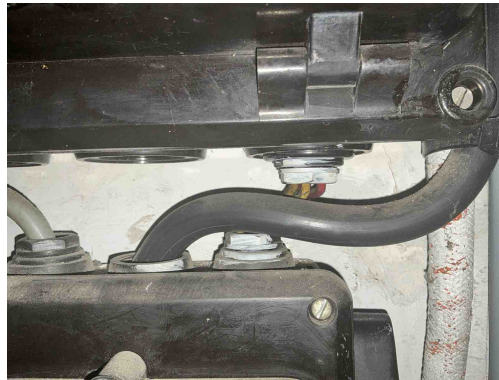
C21 - Het gebruik van geleiders van het type VOB, zonder bijkomende afscherming is niet toegestaan (Boek 1: 5.2.9.6).
Opmerking: Oa bord 1

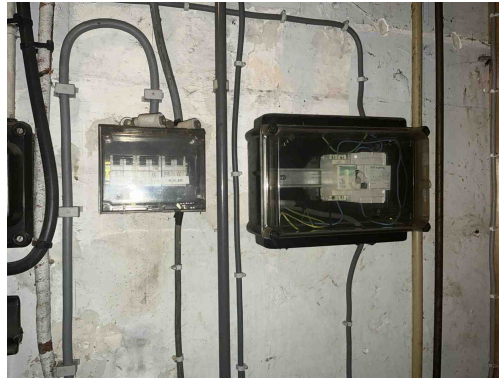
B17 - De voedingsspanning is niet op elk bord vermeld (Boek 1: 3.1.3.3).
Opmerking: Oa bord 3 en 4

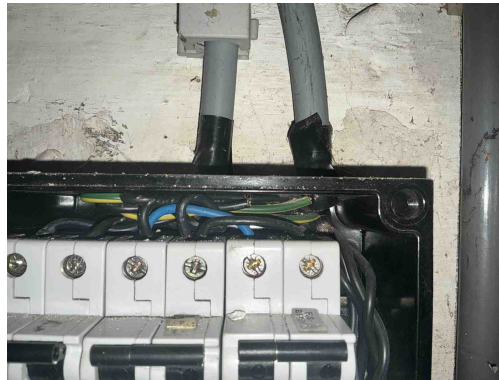
C28 - Niet gebruikte leidingen onder spanning zijn niet op een degelijke manier geïsoleerd of verwijderd (Boek 1: 4.2.1.1).
Opmerking: Oa in bord 1 en 3

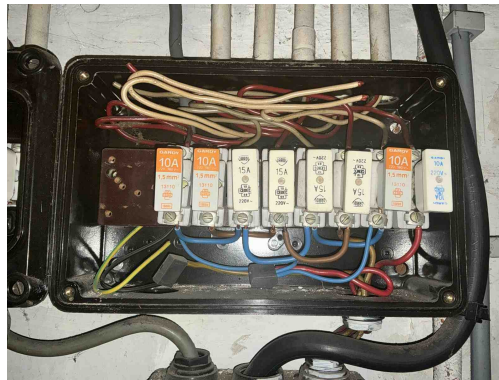
C28 - Niet gebruikte leidingen onder spanning zijn niet op een degelijke manier geïsoleerd of verwijderd (Boek 1: 4.2.1.1).
Opmerking: Oa in bord 1 en 3

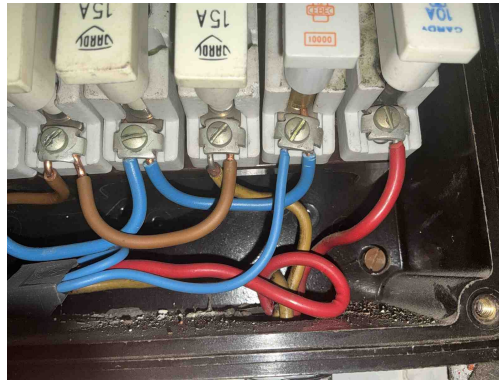
C07 - Stroombanen uitgevoerd door middel van parallel verbonden leidingen hebben niet dezelfde kenmerken zoals type, sectie, lengte, plaatsingswijze (Boek 1: 4.4.3.4).

Opmerking: Oa bord 1 voorlaatste zekering

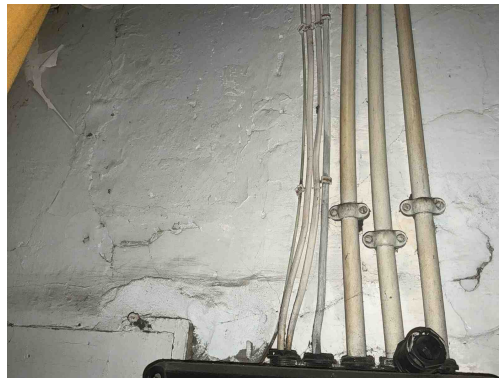
C27 - Het gebruik van geleiders van het type VTLmB (côte-à-côte) is niet toegestaan (Boek 1: 1.4.2.1).

Opmerking: Oa aan bord 2

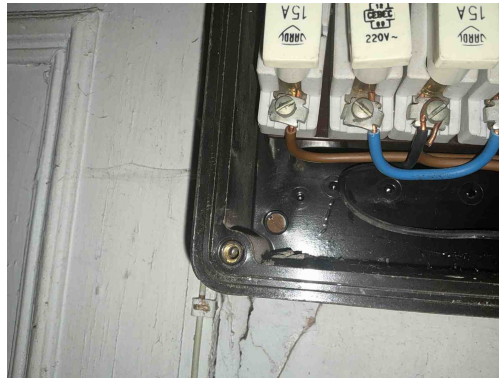
T21 - Het elektrisch materieel is niet geplaatst volgens de voorschriften van de fabrikant/ regels van goed vakmanschap . (Boek 1: 1.4.1.3)

Opmerking: Oa ophangvijzen bord 1 en 2

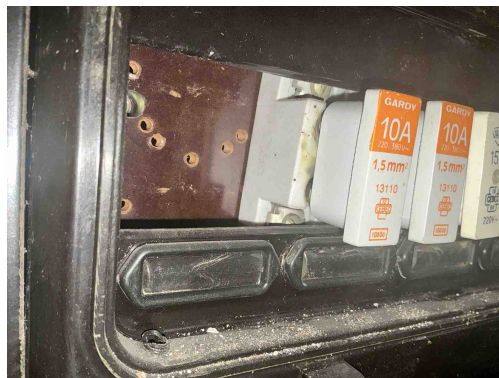
B06 - Het elektrisch verdeelbord heeft niet de minimale beschermingsgraad IPXX-B in een gewone ruimte (Boek 1: 4.2.2.3).

Opmerking: Oa bord 1

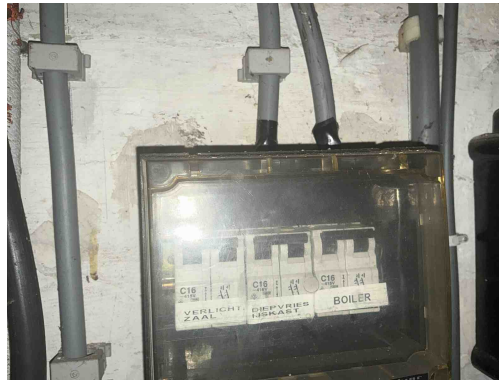
B29 - Het elektrisch verdeelbord in een huishoudelijke ruimte is niet voorzien van een deur (Boek1: 5.3.5.1).
Opmerking: Oa bord 4

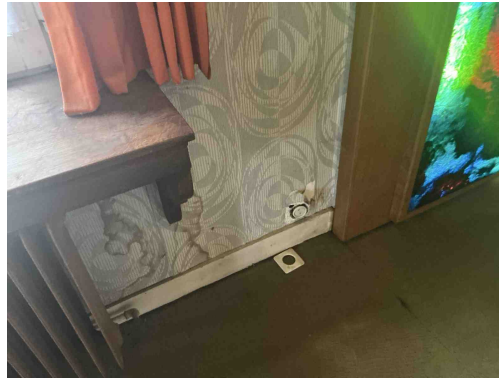
T09 - Bepaalde contactdozen en/of schakelaars zijn beschadigd (Boek 1: 1.4.1.3).
Opmerking: Oa berging, slaapkamer

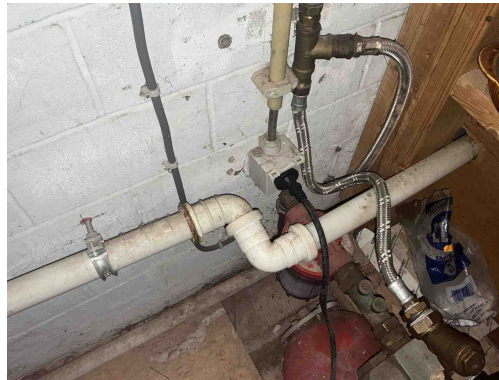
T09 - Bepaalde contactdozen en/of schakelaars zijn beschadigd (Boek 1: 1.4.1.3).
Opmerking: Oa berging, slaapkamer

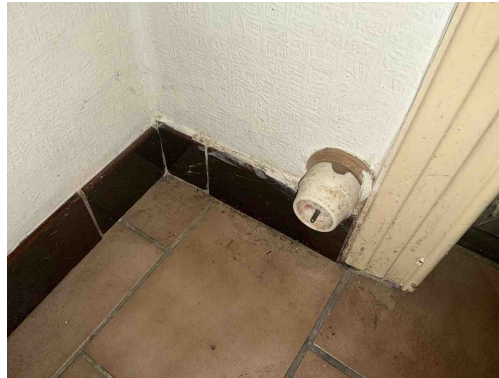
A20 - Er bevindt zich een contactdoos zonder beschermingsgeleider in de elektrische installatie. Deze is niet geplaatst achter een differentieelstroombeschermingsinrichting met grote (max. 30mA) of zeer grote (max. 10mA) gevoeligheid.
Opmerking: Oa berging, hal, algemeen, ...

T13 - Opbouwcontactdozen en/of -schakelaars zonder achterplaatje mogen niet rechtstreeks op een brandbare ondergrond bevestigd worden (Boek 1: 4.3.3.5).
Opmerking: Oa berging, hal, woonkamer

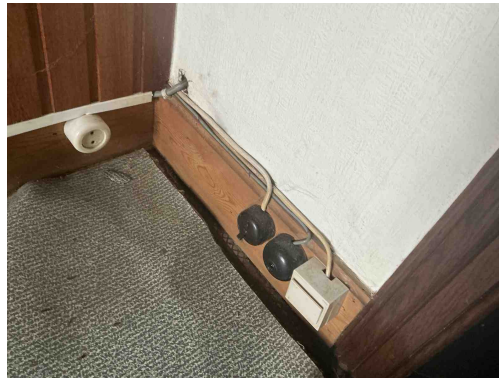
A20 - Er bevindt zich een contactdoos zonder beschermingsgeleider in de elektrische installatie. Deze is niet geplaatst achter een differentieelstroombeschermingsinrichting met grote (max. 30mA) of zeer grote (max. 10mA) gevoeligheid.

Opmerking: Oa berging, hal, algemeen, ...

T13 - Opbouwcontactdozen en/of -schakelaars zonder achterplaatje mogen niet rechtstreeks op een brandbare ondergrond bevestigd worden (Boek 1: 4.3.3.5).

Opmerking: Oa berging, hal, woonkamer

C38 - Het gebruikte kabeltype (snoerkabel) voldoet niet aan de specificaties die van toepassing zijn op voedingsleidingen voor vaste installatie (Boek 1: 1.4.2.1, 5.2.6.2).

Opmerking: Oa woonkamer

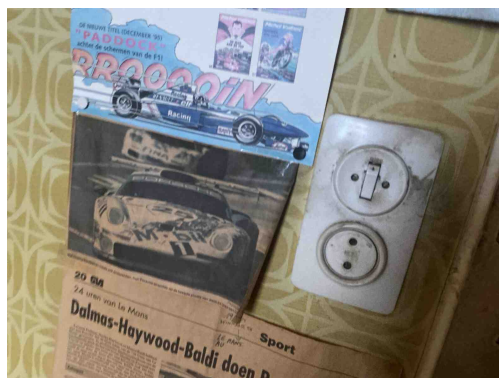
A20 - Er bevindt zich een contactdoos zonder beschermingsgeleider in de elektrische installatie. Deze is niet geplaatst achter een differentieelstroombeschermingsinrichting met grote (max. 30mA) of zeer grote (max. 10mA) gevoeligheid.

Opmerking: Oa berging, hal, algemeen, ...

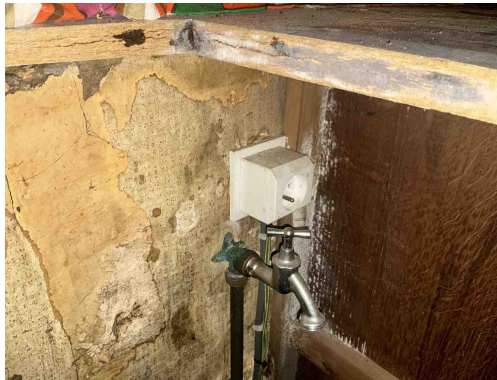
A20 - Er bevindt zich een contactdoos zonder beschermingsgeleider in de elektrische installatie. Deze is niet geplaatst achter een differentieelstroombeschermingsinrichting met grote (max. 30mA) of zeer grote (max. 10mA) gevoeligheid.

Opmerking: Oa berging, hal, algemeen, ...

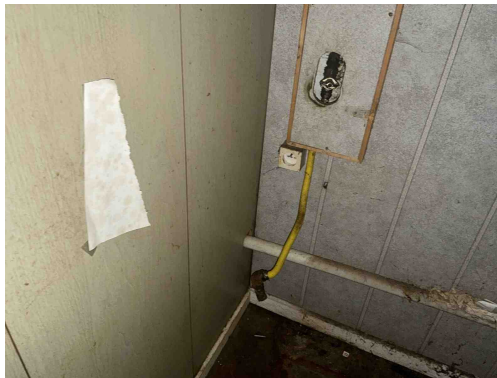
A20 - Er bevindt zich een contactdoos zonder beschermingsgeleider in de elektrische installatie. Deze is niet geplaatst achter een differentieelstroombeschermingsinrichting met grote (max. 30mA) of zeer grote (max. 10mA) gevoeligheid.

Opmerking: Oa berging, hal, algemeen, ...

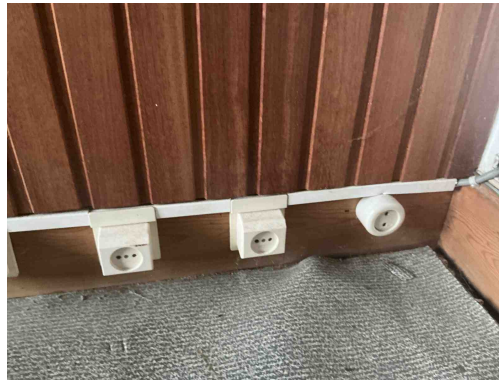
A20 - Er bevindt zich een contactdoos zonder beschermingsgeleider in de elektrische installatie. Deze is niet geplaatst achter een differentieelstroombeschermingsinrichting met grote (max. 30mA) of zeer grote (max. 10mA) gevoeligheid.

Opmerking: Oa berging, hal, algemeen, ...

T11 - De contactdozen waarvan de toegekende stroomsterkte maximaal 16A en de toegekende spanning maximaal 250V bedraagt en niet bedoeld zijn voor de voeding van een of meerdere verbruikstoestellen voor een specifiek doel en niet geplaatst zijn in of op schakel- en verdeelborden, beschikken niet of IPXX-D (incl. gemeenschappelijke delen residentieel geheel) (Boek 1: 4.2.2.3/5.3.5.2).

Opmerking: Oa keuken, woonkamer, kamer links, ...

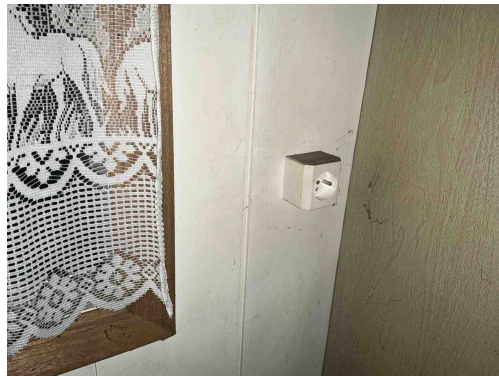
A20 - Er bevindt zich een contactdoos zonder beschermingsgeleider in de elektrische installatie. Deze is niet geplaatst achter een differentieelstroombeschermingsinrichting met grote (max. 30mA) of zeer grote (max. 10mA) gevoeligheid.

Opmerking: Oa berging, hal, algemeen, ...

T13 - Opbouwcontactdozen en/of -schakelaars zonder achterplaatje mogen niet rechtstreeks op een brandbare ondergrond bevestigd worden (Boek 1: 4.3.3.5).

Opmerking: Oa berging, hal, woonkamer

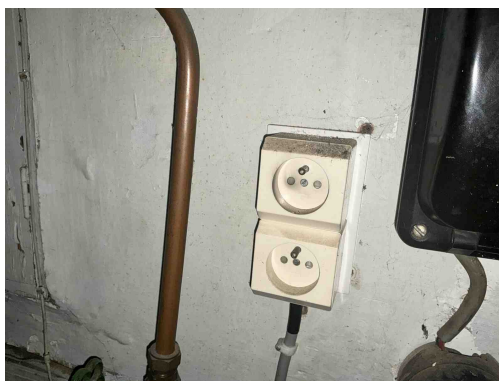
A20 - Er bevindt zich een contactdoos zonder beschermingsgeleider in de elektrische installatie. Deze is niet geplaatst achter een differentieelstroombeschermingsinrichting met grote (max. 30mA) of zeer grote (max. 10mA)gevoeligheid.

Opmerking: Oa berging, hal, algemeen, ...

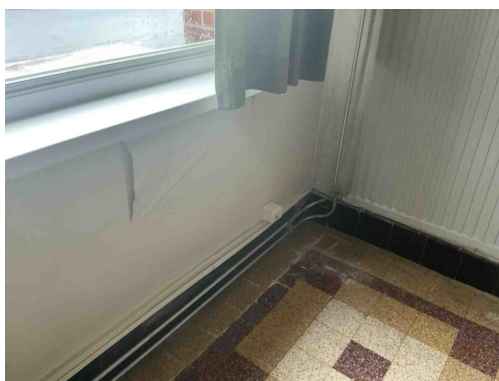
A20 - Er bevindt zich een contactdoos zonder beschermingsgeleider in de elektrische installatie. Deze is niet geplaatst achter een differentieelstroombeschermingsinrichting met grote (max. 30mA) of zeer grote (max. 10mA)gevoeligheid.

Opmerking: Oa berging, hal, algemeen, ...

T11 - De contactdozen waarvan de toegekende stroomsterkte maximaal 16A en de toegekende spanning maximaal 250V bedraagt en niet bedoeld zijn voor de voeding van een of meerdere verbruikstoestellen voor een specifiek doel en niet geplaatst zijn in of op schakel- en verdeelborden, beschikken niet of IPXX-D (incl. gemeenschappelijke delen residentieel geheel) (Boek 1: 4.2.2.3/5.3.5.2).

Opmerking: Oa keuken , woonkamer , kamer links, ...

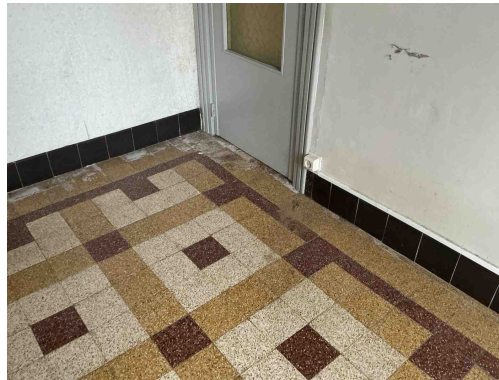
A20 - Er bevindt zich een contactdoos zonder beschermingsgeleider in de elektrische installatie. Deze is niet geplaatst achter een differentieelstroombeschermingsinrichting met grote (max. 30mA) of zeer grote (max. 10mA) gevoeligheid.

Opmerking: Oa berging, hal, algemeen, ...

T11 - De contactdozen waarvan de toegekende stroomsterkte maximaal 16A en de toegekende spanning maximaal 250V bedraagt en niet bedoeld zijn voor de voeding van een of meerdere verbruikstoestellen voor een specifiek doel en niet geplaatst zijn in of op schakel- en verdeelborden, beschikken niet of IPXX-D (incl. gemeenschappelijke delen residentieel geheel) (Boek 1: 4.2.2.3/5.3.5.2).

Opmerking: Oa keuken, woonkamer, kamer links, ...

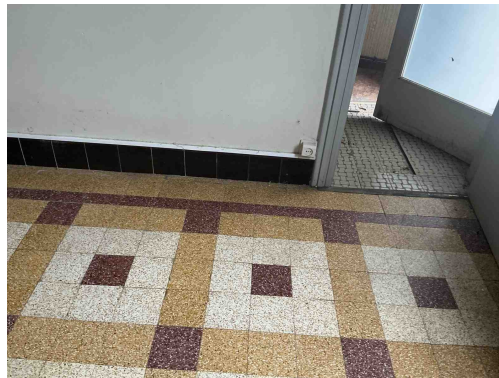
A20 - Er bevindt zich een contactdoos zonder beschermingsgeleider in de elektrische installatie. Deze is niet geplaatst achter een differentieelstroombeschermingsinrichting met grote (max. 30mA) of zeer grote (max. 10mA) gevoeligheid.

Opmerking: Oa berging, hal, algemeen, ...

T11 - De contactdozen waarvan de toegekende stroomsterkte maximaal 16A en de toegekende spanning maximaal 250V bedraagt en niet bedoeld zijn voor de voeding van een of meerdere verbruikstoestellen voor een specifiek doel en niet geplaatst zijn in of op schakel- en verdeelborden, beschikken niet of IPXX-D (incl. gemeenschappelijke delen residentieel geheel) (Boek 1: 4.2.2.3/5.3.5.2).

Opmerking: Oa keuken, woonkamer, kamer links, ...

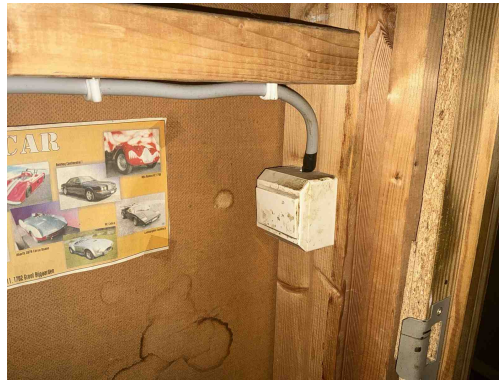
T13 - Opbouwcontactdozen en/of -schakelaars zonder achterplaatje mogen niet rechtstreeks op een brandbare ondergrond bevestigd worden (Boek 1: 4.3.3.5).

Opmerking: Oa berging, hal, woonkamer

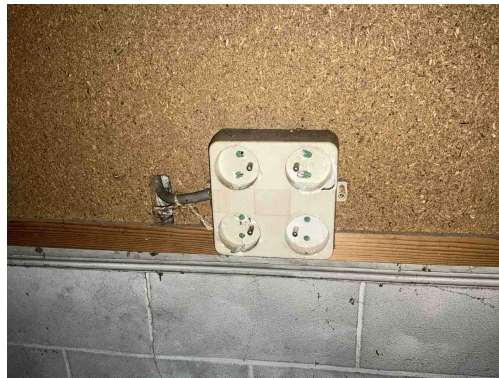
materieel is niet geschikt voor de gebruikte toepassing

Opmerking: Oa garage

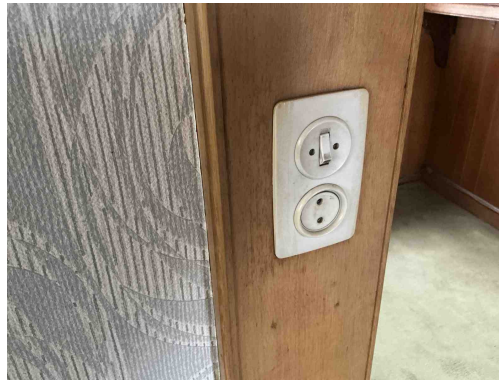
T11 - De contactdozen waarvan de toegekende stroomsterkte maximaal 16A en de toegekende spanning maximaal 250V bedraagt en niet bedoeld zijn voor de voeding van een of meerdere verbruikstoestellen voor een specifiek doel en niet geplaatst zijn in of op schakel- en verdeelborden, beschikken niet of IPXX-D (incl. gemeenschappelijke delen residentieel geheel) (Boek 1: 4.2.2.3/5.3.5.2).

Opmerking: Oa keuken , woonkamer , kamer links, ...

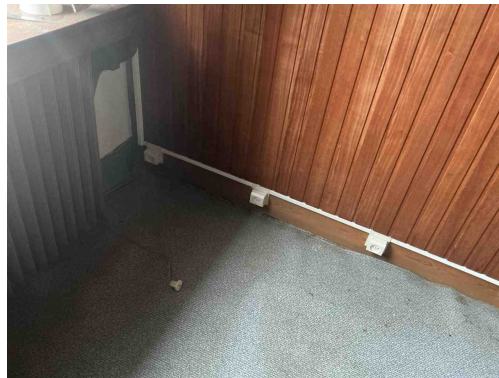
T11 - De contactdozen waarvan de toegekende stroomsterkte maximaal 16A en de toegekende spanning maximaal 250V bedraagt en niet bedoeld zijn voor de voeding van een of meerdere verbruikstoestellen voor een specifiek doel en niet geplaatst zijn in of op schakel- en verdeelborden, beschikken niet of IPXX-D (incl. gemeenschappelijke delen residentieel geheel) (Boek 1: 4.2.2.3/5.3.5.2).

Opmerking: Oa keuken , woonkamer , kamer links, ...

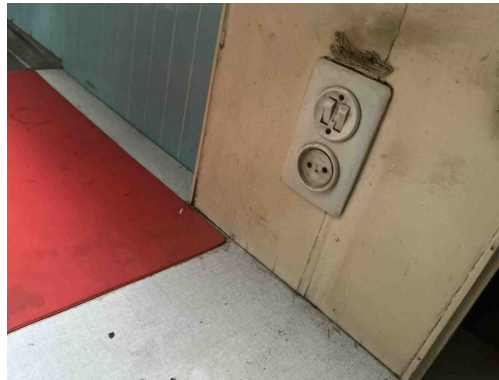
T11 - De contactdozen waarvan de toegekende stroomsterkte maximaal 16A en de toegekende spanning maximaal 250V bedraagt en niet bedoeld zijn voor de voeding van een of meerdere verbruikstoestellen voor een specifiek doel en niet geplaatst zijn in of op schakel- en verdeelborden, beschikken niet of IPXX-D (incl. gemeenschappelijke delen residentieel geheel) (Boek 1: 4.2.2.3/5.3.5.2).

Opmerking: Oa keuken , woonkamer , kamer links, ...

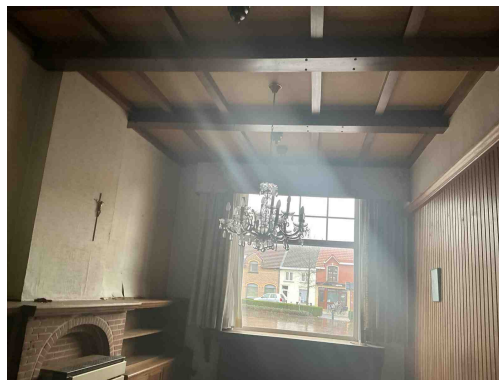
Klasse 0 toestel is niet toegestaan

Opmerking: Oa woonkamer , slaapkamers

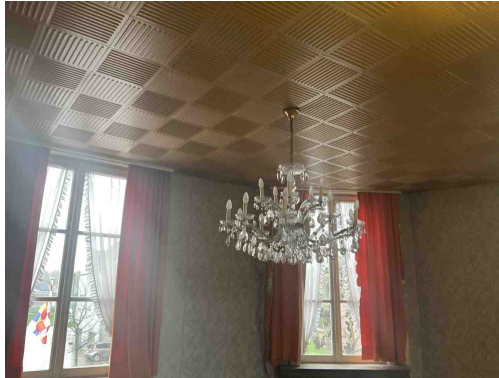
Klasse 0 toestel is niet toegestaan
Opmerking: Oa woonkamer , slaapkamers

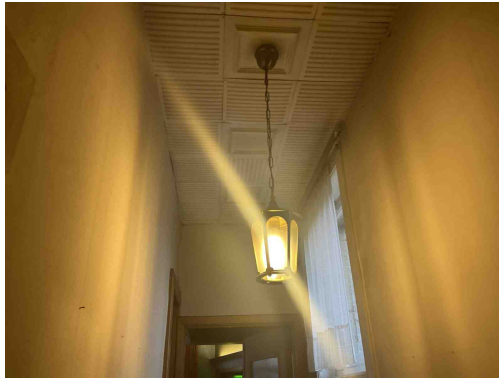
Klasse 0 toestel is niet toegestaan
Opmerking: Oa woonkamer , slaapkamers

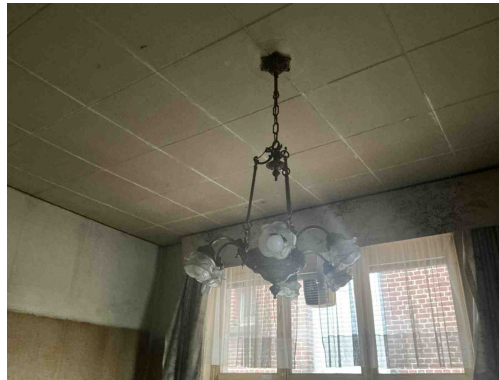
Klasse 0 toestel is niet toegestaan
Opmerking: Oa woonkamer , slaapkamers

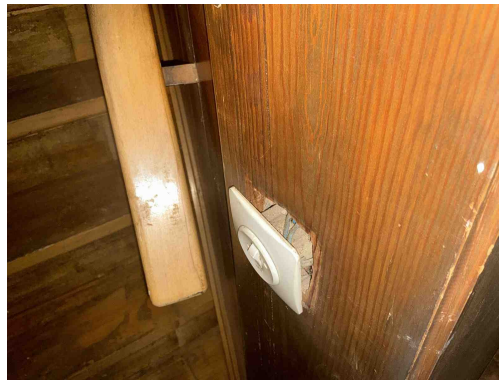
T10 - Bepaalde contactdozen en/of schakelaars zijn niet degelijk bevestigd (Boek 1: 1.4.1.3).
Opmerking: Oa hal
