# Asbestinventarisatetest

Sint-Pauluslaan 93, 3080 Tervuren

Attestnummer : 20230209-000124.000

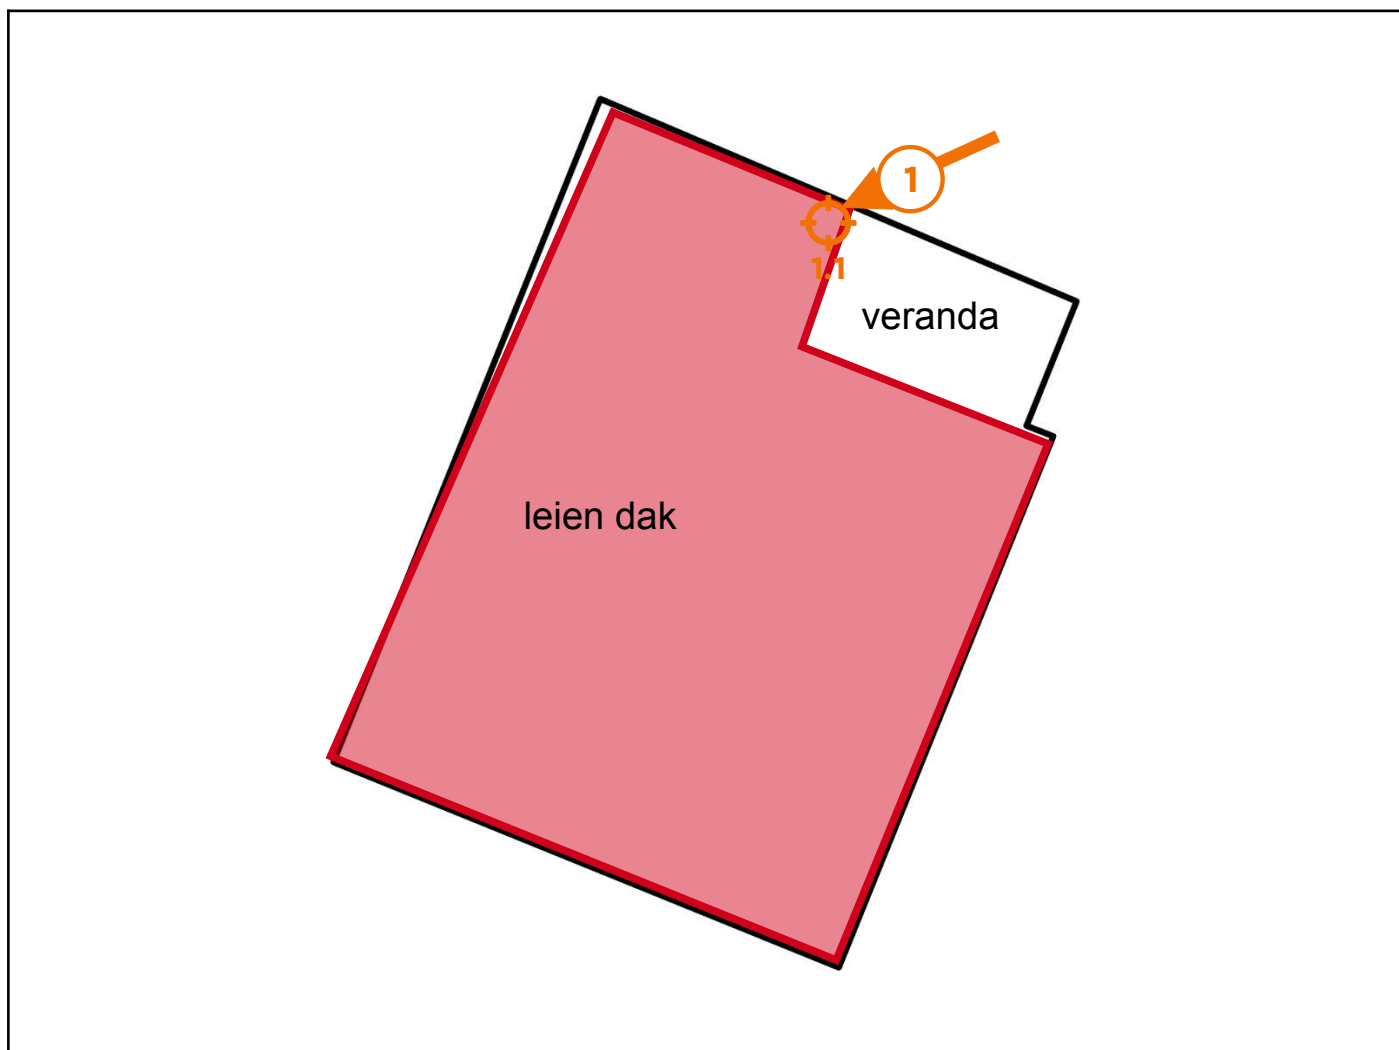
## Plan 1.4: dak hoofdgebouw

Beschrijving	Type	Actie
1. Leien dak	Asbestmateriaal	<a href="#">Verwijderen</a>
1.1 Code: MM20230128-07	Puntmonster	-

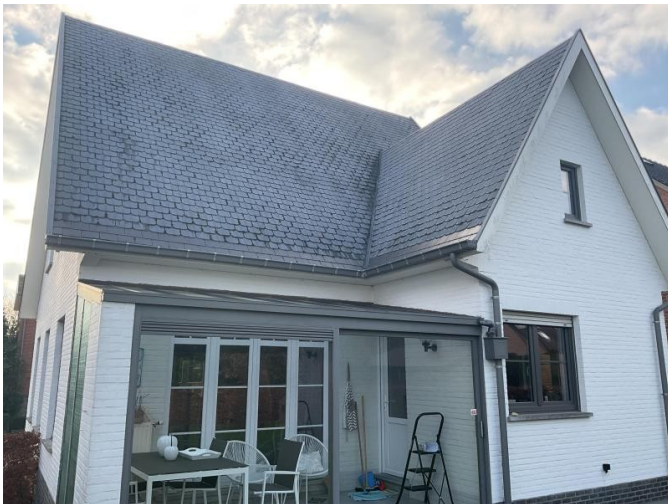
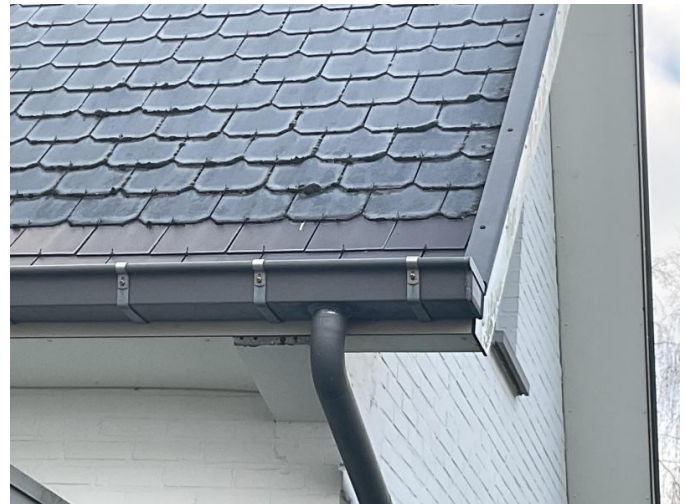
Overzichtsfoto

Detailfoto

Eindbeoordeling materiaalrisico	Laag materiaalrisico en/of verlaagde kans op vezelvrijgave
---------------------------------	--

Gebondenheid	Categorie 1: hechtgebonden in oorsprong
Asbestsoort (vezeltype)	Alleen chrysotiel
Asbestconcentratie	Laag (< 50%)
Afschermingsgraad van het gehele materiaal	Geheel of deels vrij aan de buitenlucht
Toestand van het materiaal	Licht beschadigd, licht verweerd. Intact materiaal type Pical – asbestboard of categorie III 'gebondenheid'

#	Type	Referentie	Resultaat
1.1	Puntmonster	MM20230128-07	Chrysotiel

Beschrijving	Leien dak
Omgeving	Buiten
Primaire drager	Schuin dak
Asbestmateriaal	Dak- en gevelbekleding - Lei, shingle
Bindmiddel van asbestmateriaal	Cement

<b>Gebondenheid op basis van bindmiddel</b>	Hecht
<b>Hoeveelheid (oppervlakte - aantal)</b>	• 140,00 m <sup>2</sup> - 1 stuk
<b>Totale oppervlakte</b>	140,00 m <sup>2</sup>
<b>Eenvoudig bereikbaar</b>	Ja
<b>Bevestigingswijze</b>	• Geschroefd
<b>Identificatiemethode</b>	Vaststelling met monstername
<b>Destructieve handeling voor identificatie</b>	Nee

Het asbestmateriaal valt onder de mijlpaal van 2034.

Verwijderen

- Zorg voor een veilig beheer. Vermijd het beschadigen van het asbestmateriaal. Controleer de toestand jaarlijks op wijzigingen.
- Zorg voor een veilig beheer en verwijder dit asbestmateriaal wanneer het bij werken eenvoudig bereikbaar wordt. Controleer de toestand jaarlijks op wijzigingen.
- Hemelwater dat afspoelt van asbestcement daken of gevels kan asbestdeeltjes bevatten. Gebruik het enkel voor gesloten circuits (bv. spoelen toiletten). Reinig na het vervangen van het dak of de gevel de dakgoten en regenwaterput of -ton om asbesthoudend sediment of slib te verwijderen

- Eenvoudige handelingen: mag via doe-het-zelf of door werknemer(s) met opleidingsattest eenvoudige handelingen deze kan pas verwijderd worden bij het plaatsen van een nieuw dak.

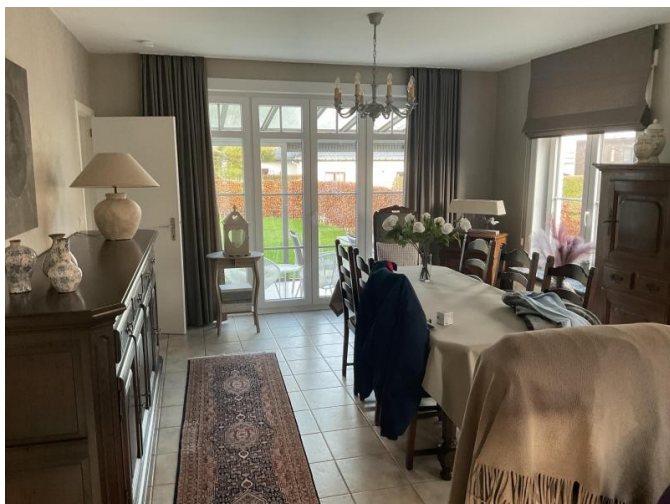
Vrije foto

Renovatie van huis rond 2014

Identificatiemethode	Vaststelling & expertise (niet-asbestverdacht)
----------------------	--

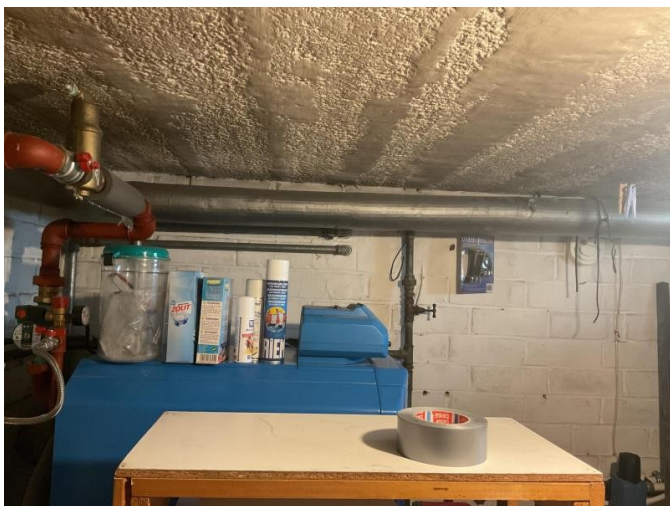
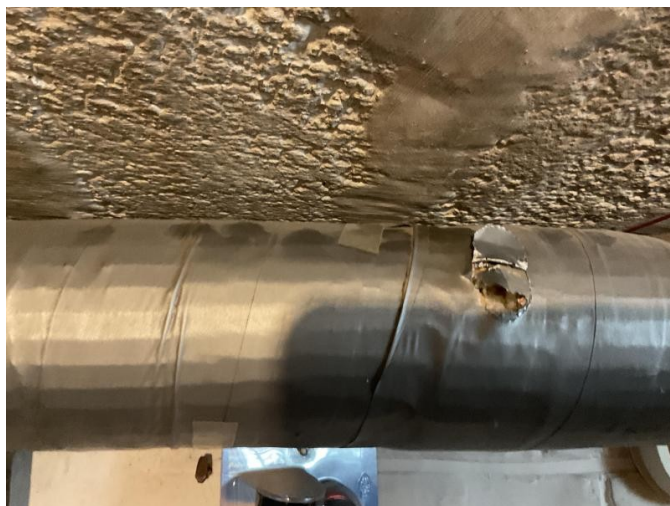
## Fiche 3: Leidingisolatie

Overzichtsfoto

Detailfoto

Geen asbest

#	Type	Referentie	Resultaat
3.1	Mengmonster	MM20230128-06	Geen asbest

Beschrijving	Leidingisolatie
Omgeving	Binnen
Primaire drager	Sanitaire infrastructuur en uitrusting (toe- en afvoer)
Bindmiddel van materiaal	Gips - kalk
