# Asbestinventarisatetest

Diestsesteenweg 289, 3202 Aarschot

Attestnummer : 20230501-000091.000

Uitgegeven op : 01.05.2023

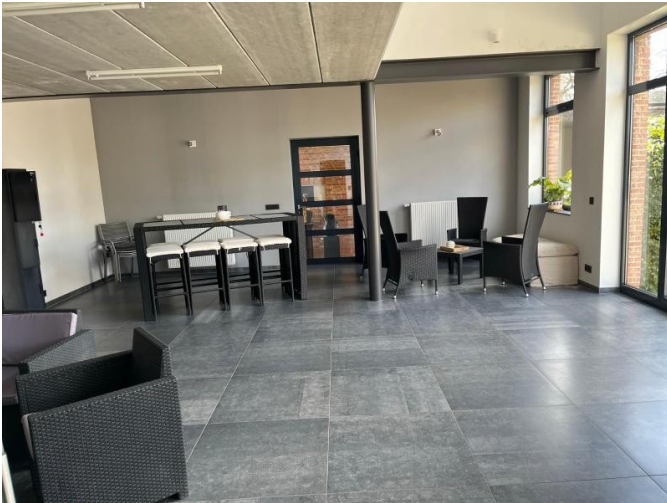
*Situeringfoto*

### Uitgesloten van inspectie

**Bouwjaar:** 2009

*Constructies gebouwd vanaf 2001 moeten niet onderzocht worden*

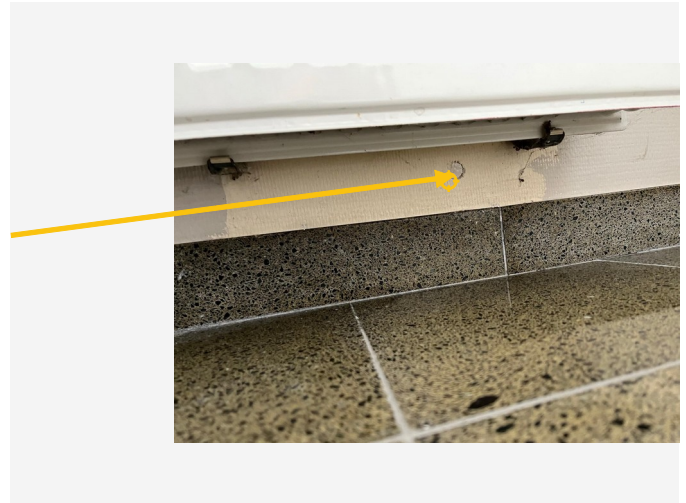
## Fiche 2: Pleisterwerk

Geen asbest

| # | Type | Referentie | Resultaat |
|---|---|---|---|
| 2.1 | Mengmonster | 20221216-79_001 | Geen asbest |

| Beschrijving | Pleisterwerk |
| Omgeving | Binnen |
| Primaire drager | Binnenwand |
| Bindmiddel van materiaal | Gips - kalk |

| <b>Gebondenheid op basis van bindmiddel</b> | Niet-hechtgebonden |
| <b>Hoeveelheid (oppervlakte - dikte - aantal)</b> | • 150,00 m <sup>2</sup> - 1,50 cm - 1 stuk |
