Asbestinventarisatetest

Diestsesteenweg 289A, 3202 Aarschot

Attestnummer : 20230501-000197.000

Uitgegeven op : 01.05.2023

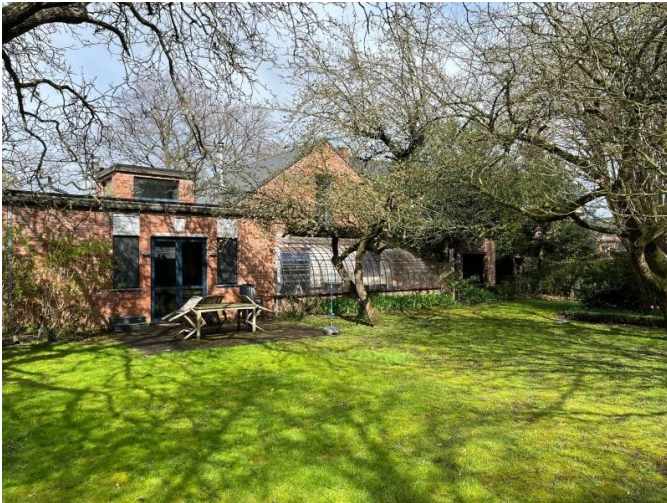
Situeringfoto

Uitgesloten van inspectie

Bouwjaar: 2009

Constructies gebouwd vanaf 2001 moeten niet onderzocht worden

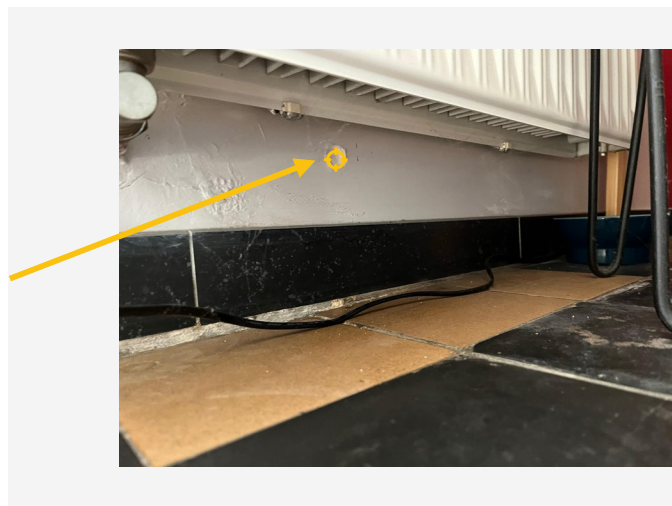
Overzichtsfoto

Geen asbest

#	Type	Referentie	Resultaat
2.1	Mengmonster	20221216-78_001	Geen asbest

Beschrijving	Pleisterwerk
Omgeving	Binnen
Primaire drager	Binnenwand
Bindmiddel van materiaal	Gips - kalk

Gebondenheid op basis van bindmiddel	Niet-hechtgebonden
Hoeveelheid (oppervlakte - dikte - aantal)	• 150,00 m ² - 1,50 cm - 1 stuk
Totaal volume	2,25 m ³
Identificatiemethode	Vaststelling met monstername
Destructieve handeling voor identificatie	Nee
