**Verslag huishoudelijke elektrische installatie op laagspanning en zeer lage spanning****Algemeen:**

| Referentie: <b>004-20260723-01</b> | Datum controle: <b>23/07/2026</b> |

| Adres installatie: | <b>Gansheidestraat 2, 3078 - MEERBEEK</b> | Nummer teller(s): | <b>1sag1105031329</b> |

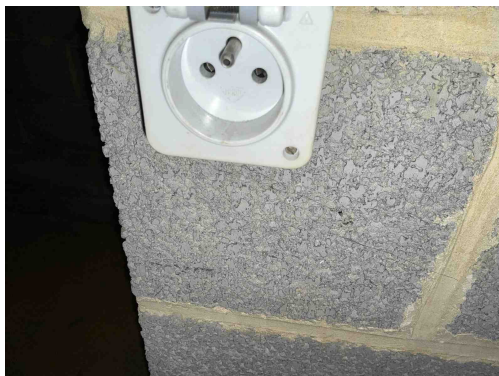
**T11** - De contactdozen waarvan de toegekende stroomsterkte maximaal 16A en de toegekende spanning maximaal 250V bedraagt en niet bedoeld zijn voor de voeding van een of meerdere verbruikstoestellen voor een specifiek doel en niet geplaatst zijn in of op schakel- en verdeelborden, beschikken niet of IPXX-D (incl. gemeenschappelijke delen residentieel geheel) (Boek 1: 4.2.2.3/5.3.5.2).

*Opmerking: Oa kelder, garage*

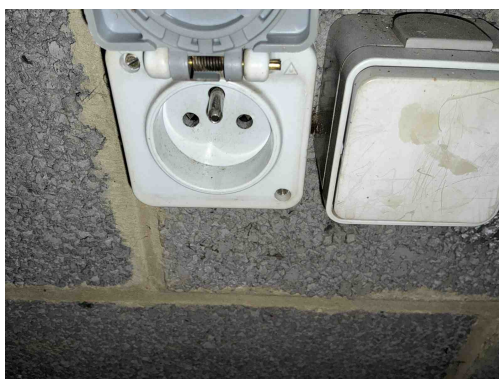
**T11** - De contactdozen waarvan de toegekende stroomsterkte maximaal 16A en de toegekende spanning maximaal 250V bedraagt en niet bedoeld zijn voor de voeding van een of meerdere verbruikstoestellen voor een specifiek doel en niet geplaatst zijn in of op schakel- en verdeelborden, beschikken niet of IPXX-D (incl. gemeenschappelijke delen residentieel geheel) (Boek 1: 4.2.2.3/5.3.5.2).

*Opmerking: Oa kelder, garage*

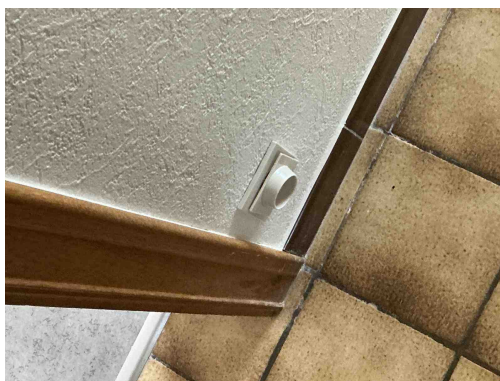
**T23** - Het elektrisch materiaal is beschadigd. (Boek 1: 1.4.1.3).  
*Opmerking: Oa hal*

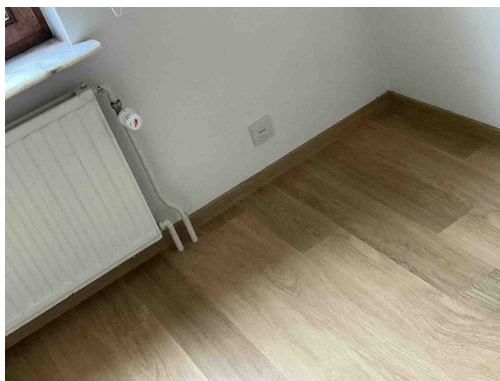
**A20** - Er bevindt zich een contactdoos zonder beschermingsgeleider in de elektrische installatie. Deze is niet geplaatst achter een differentieelstroombeschermingsinrichting met grote (max. 30mA) of zeer grote (max. 10mA) gevoeligheid.  
*Opmerking: Oa living, hal, slaapkamer1,2, 3,..*

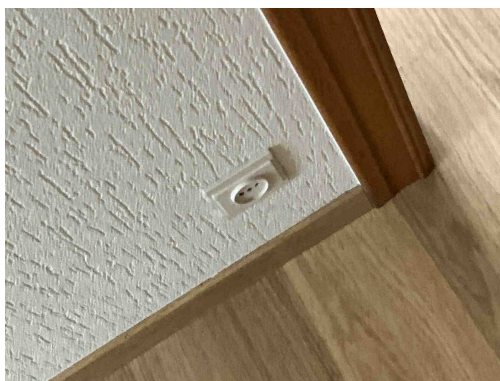
**A20** - Er bevindt zich een contactdoos zonder beschermingsgeleider in de elektrische installatie. Deze is niet geplaatst achter een differentieelstroombeschermingsinrichting met grote (max. 30mA) of zeer grote (max. 10mA) gevoeligheid.

*Opmerking: Oa living, hal, slaapkamer1,2, 3,..*

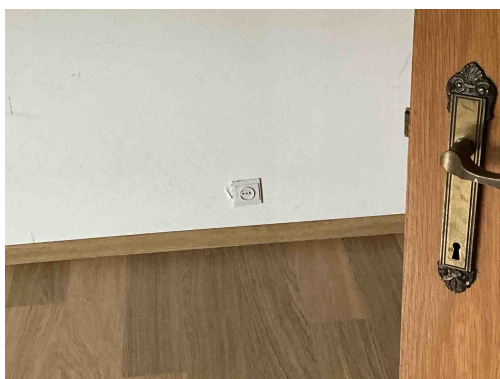
**A20** - Er bevindt zich een contactdoos zonder beschermingsgeleider in de elektrische installatie. Deze is niet geplaatst achter een differentieelstroombeschermingsinrichting met grote (max. 30mA) of zeer grote (max. 10mA) gevoeligheid.

*Opmerking: Oa living, hal, slaapkamer1,2, 3,..*

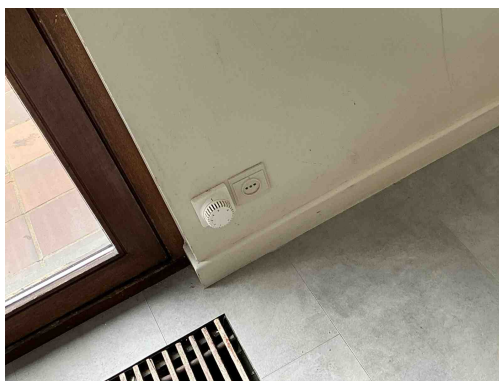
**A20** - Er bevindt zich een contactdoos zonder beschermingsgeleider in de elektrische installatie. Deze is niet geplaatst achter een differentieelstroombeschermingsinrichting met grote (max. 30mA) of zeer grote (max. 10mA) gevoeligheid.

*Opmerking: Oa living, hal, slaapkamer1,2, 3,..*

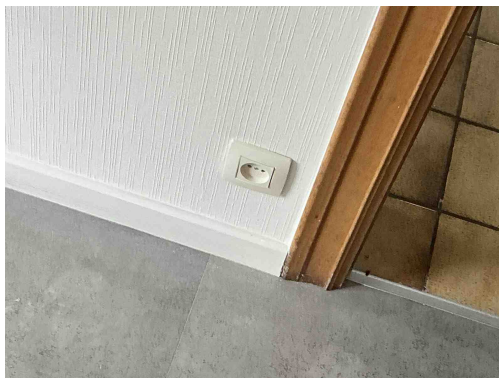
**A20** - Er bevindt zich een contactdoos zonder beschermingsgeleider in de elektrische installatie. Deze is niet geplaatst achter een differentieelstroombeschermingsinrichting met grote (max. 30mA) of zeer grote (max. 10mA) gevoeligheid.

*Opmerking: Oa living, hal, slaapkamer1,2, 3,..*

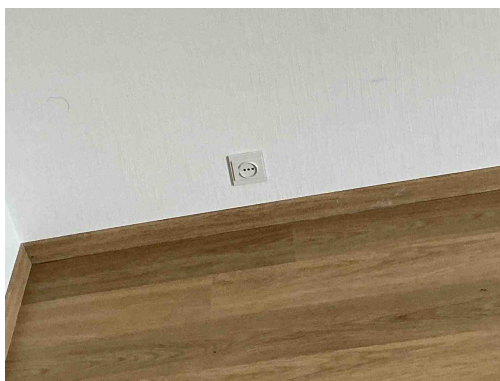
**A20** - Er bevindt zich een contactdoos zonder beschermingsgeleider in de elektrische installatie. Deze is niet geplaatst achter een differentieelstroombeschermingsinrichting met grote (max. 30mA) of zeer grote (max. 10mA) gevoeligheid.

*Opmerking: Oa living, hal, slaapkamer1,2, 3,..*

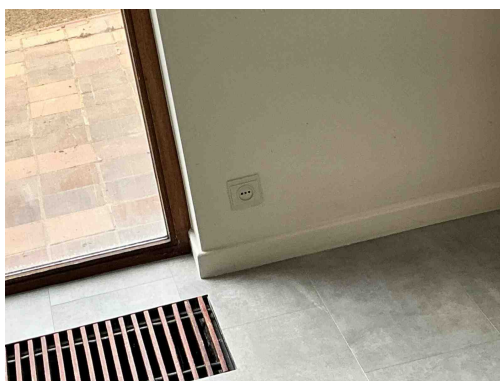
**A20** - Er bevindt zich een contactdoos zonder beschermingsgeleider in de elektrische installatie. Deze is niet geplaatst achter een differentieelstroombeschermingsinrichting met grote (max. 30mA) of zeer grote (max. 10mA) gevoeligheid.

*Opmerking: Oa living, hal, slaapkamer1,2, 3,..*

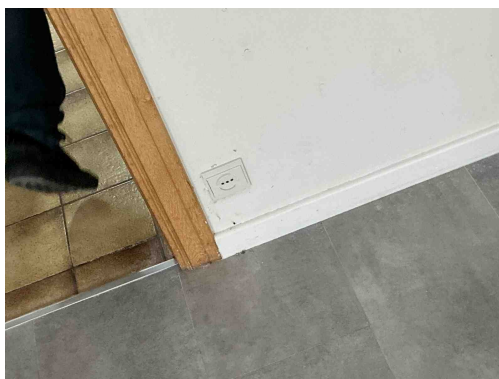
**A20** - Er bevindt zich een contactdoos zonder beschermingsgeleider in de elektrische installatie. Deze is niet geplaatst achter een differentieelstroombeschermingsinrichting met grote (max. 30mA) of zeer grote (max. 10mA) gevoeligheid.

*Opmerking: Oa living, hal, slaapkamer1,2, 3,..*

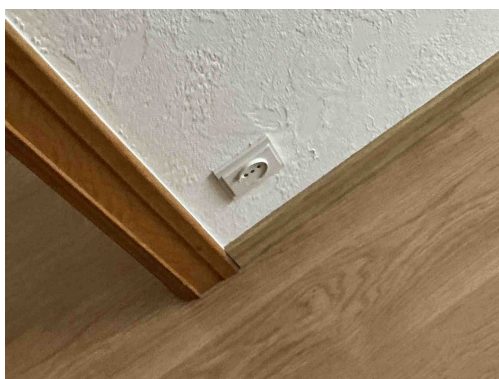
**A20** - Er bevindt zich een contactdoos zonder beschermingsgeleider in de elektrische installatie. Deze is niet geplaatst achter een differentieelstroombeschermingsinrichting met grote (max. 30mA) of zeer grote (max. 10mA) gevoeligheid.

*Opmerking: Oa living, hal, slaapkamer1,2, 3,..*

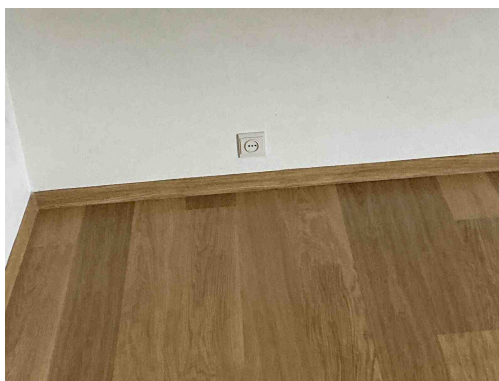
**A20** - Er bevindt zich een contactdoos zonder beschermingsgeleider in de elektrische installatie. Deze is niet geplaatst achter een differentieelstroombeschermingsinrichting met grote (max. 30mA) of zeer grote (max. 10mA) gevoeligheid.

*Opmerking: Oa living, hal, slaapkamer1,2, 3,..*

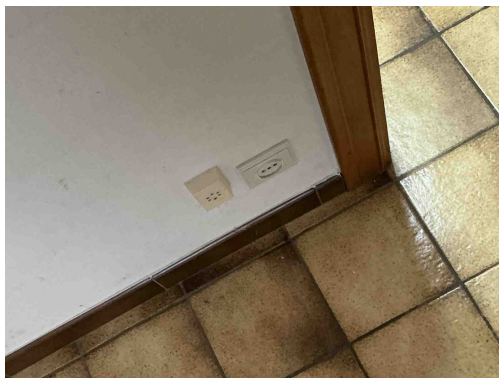
**A20** - Er bevindt zich een contactdoos zonder beschermingsgeleider in de elektrische installatie. Deze is niet geplaatst achter een differentieelstroombeschermingsinrichting met grote (max. 30mA) of zeer grote (max. 10mA) gevoeligheid.

*Opmerking: Oa living, hal, slaapkamer1,2, 3,..*

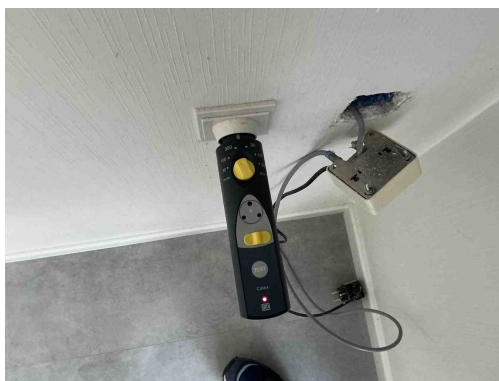
**A16** - Er is geen continuïteit van de beschermingsgeleider van de contactdoos (Boek 1: 5.4.3.4).

*Opmerking: Oa living*

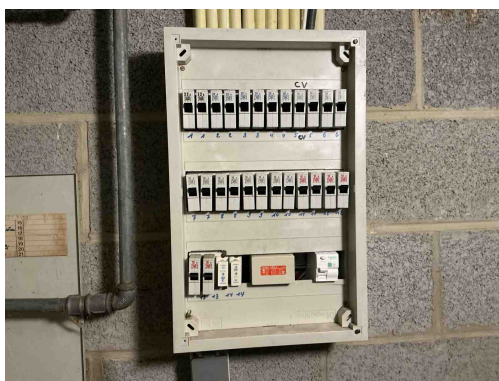
**B29** - Het elektrisch verdeelbord in een huishoudelijke ruimte is niet voorzien van een deur (Boek1: 5.3.5.1).

*Opmerking: Oa bord 1*

**B06** - Het elektrisch verdeelbord heeft niet de minimale beschermingsgraad IPXX-B in een gewone ruimte (Boek 1: 4.2.2.3).

**D08** - De nodige markeringen op de beveiligingstoestellen ontbreken of zijn onleesbaar (Boek 1: 5.3.5.5).

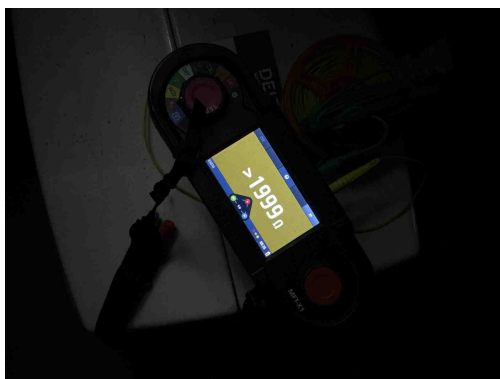
| Spreidingsweerstand van de aardverbinding: | <b>1999 Ω</b> | Meetmethode: | <b>ZE</b> |

**A05** - De waarde van de spreidingsweerstand van de aardverbinding is te hoog (Boek 1: 5.4.2).

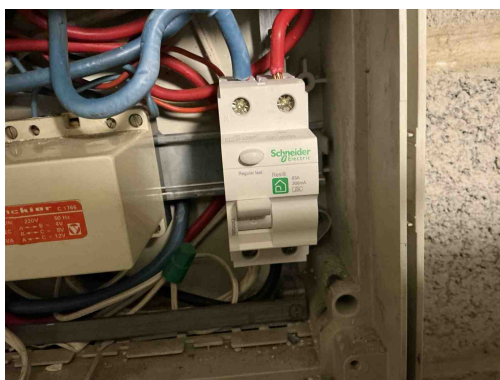
**D04** - De hoofddifferentieelstroominrichting is niet verzegelbaar (Boek 1: 4.2.4.3).

*Opmerking: Oa bord 1*

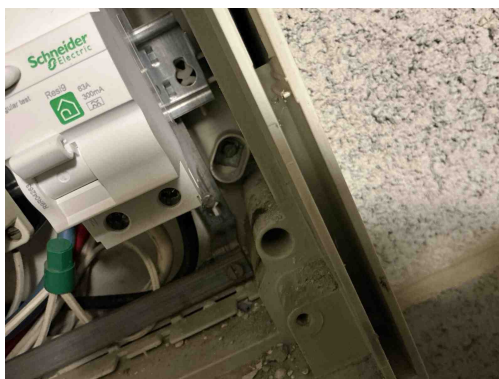
**T21** - Het elektrisch materieel is niet geplaatst volgens de voorschriften van de fabrikant/ regels van goed vakmanschap . (Boek 1: 1.4.1.3)

*Opmerking: Oa bord 1*

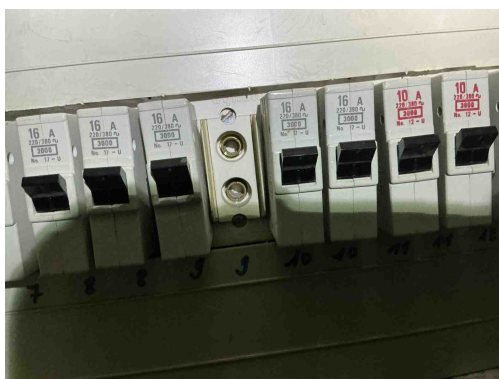
**B30** - De houder van de beveiliging in een huishoudelijke ruimte is niet voorzien van aangepaste kalibreerelementen (Boek1: 5.3.5.5).

*Opmerking: Oa bord 1*
