**Verslag huishoudelijke elektrische installatie op laagspanning en zeer lage spanning****Algemeen:**

| Referentie: <b>004-20260812-03</b> | Datum controle: <b>12/08/2026</b> |

| Adres installatie: <b>Heidestraat 4, 3020 - Winksele</b> | Nummer teller(s): <b>1sag3100544098</b> |

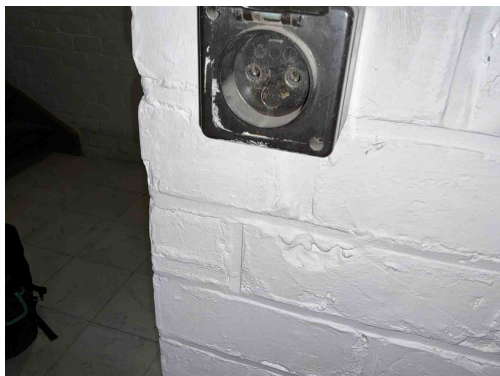
**T11** - De contactdozen waarvan de toegekende stroomsterkte maximaal 16A en de toegekende spanning maximaal 250V bedraagt en niet bedoeld zijn voor de voeding van een of meerdere verbruikstoestellen voor een specifiek doel en niet geplaatst zijn in of op schakel- en verdeelborden, beschikken niet of IPXX-D (incl. gemeenschappelijke delen residentieel geheel) (Boek 1: 4.2.2.3/5.3.5.2).

*Opmerking: Oa kelder, keuken, badkamer*

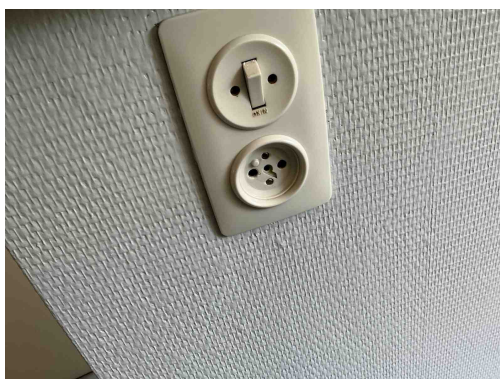
**T11** - De contactdozen waarvan de toegekende stroomsterkte maximaal 16A en de toegekende spanning maximaal 250V bedraagt en niet bedoeld zijn voor de voeding van een of meerdere verbruikstoestellen voor een specifiek doel en niet geplaatst zijn in of op schakel- en verdeelborden, beschikken niet of IPXX-D (incl. gemeenschappelijke delen residentieel geheel) (Boek 1: 4.2.2.3/5.3.5.2).

*Opmerking: Oa kelder, keuken, badkamer*

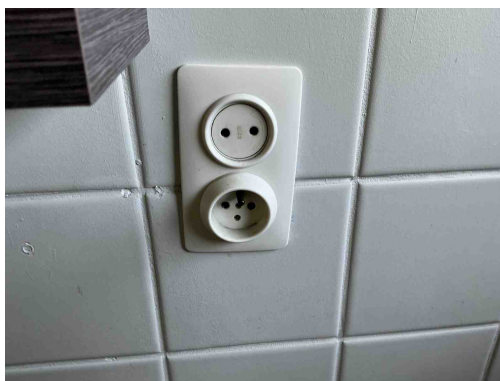
**T11** - De contactdozen waarvan de toegekende stroomsterkte maximaal 16A en de toegekende spanning maximaal 250V bedraagt en niet bedoeld zijn voor de voeding van een of meerdere verbruikstoestellen voor een specifiek doel en niet geplaatst zijn in of op schakel- en verdeelborden, beschikken niet of IPXX-D (incl. gemeenschappelijke delen residentieel geheel) (Boek 1: 4.2.2.3/5.3.5.2).

*Opmerking: Oa kelder, keuken, badkamer*

**A20** - Er bevindt zich een contactdoos zonder beschermingsgeleider in de elektrische installatie. Deze is niet geplaatst achter een differentieelstroombeschermingsinrichting met grote (max. 30mA) of zeer grote (max. 10mA) gevoeligheid.

*Opmerking: Oa badkamer, living, slaapkamer,...*

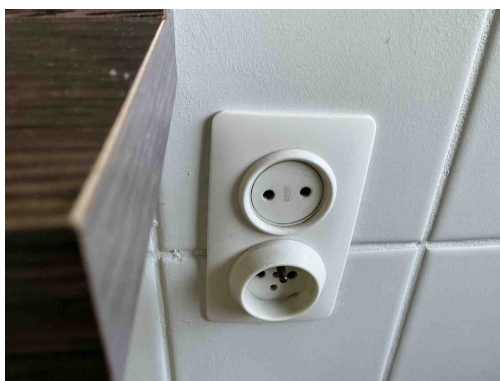
**T23** - Het elektrisch materiaal is beschadigd. (Boek 1: 1.4.1.3).

*Opmerking: Oa badkamer, slaapkamer 1,2*

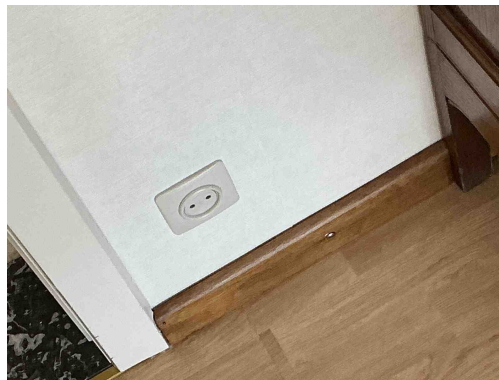
**T23** - Het elektrisch materiaal is beschadigd. (Boek 1: 1.4.1.3).  
*Opmerking: Oa badkamer, slaapkamer 1,2*

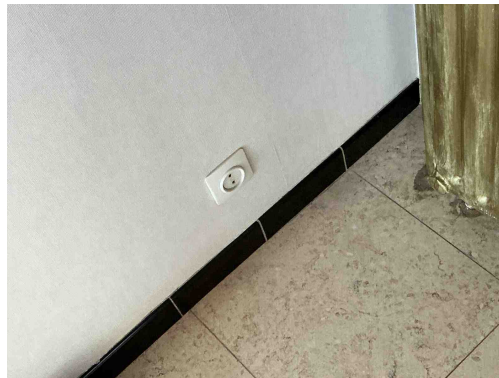
**A20** - Er bevindt zich een contactdoos zonder beschermingsgeleider in de elektrische installatie. Deze is niet geplaatst achter een differentieelstroombeschermingsinrichting met grote (max. 30mA) of zeer grote (max. 10mA) gevoeligheid.  
*Opmerking: Oa badkamer, living, slaapkamer,..*

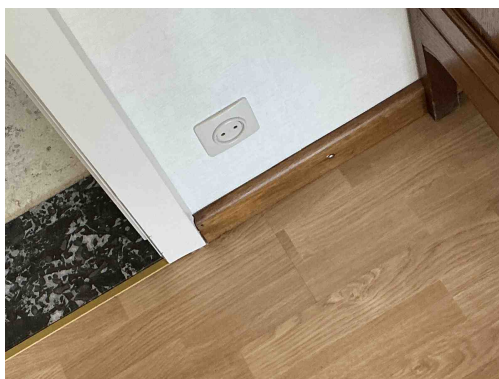
**A20** - Er bevindt zich een contactdoos zonder beschermingsgeleider in de elektrische installatie. Deze is niet geplaatst achter een differentieelstroombeschermingsinrichting met grote (max. 30mA) of zeer grote (max. 10mA) gevoeligheid.

*Opmerking: Oa badkamer, living, slaapkamer,..*

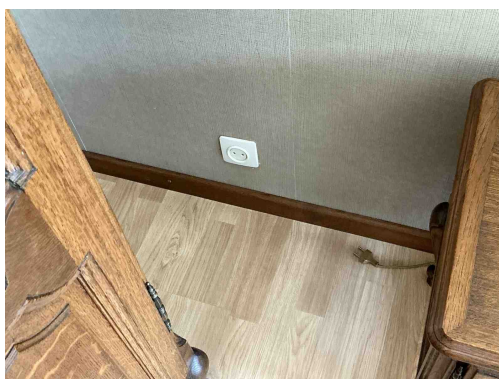
**A20** - Er bevindt zich een contactdoos zonder beschermingsgeleider in de elektrische installatie. Deze is niet geplaatst achter een differentieelstroombeschermingsinrichting met grote (max. 30mA) of zeer grote (max. 10mA) gevoeligheid.

*Opmerking: Oa badkamer, living, slaapkamer,..*

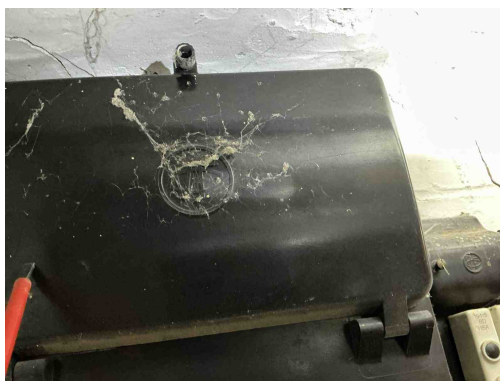
**B17** - De voedingsspanning is niet op elk bord vermeld (Boek 1: 3.1.3.3).  
*Opmerking: Oa bord 2,1*

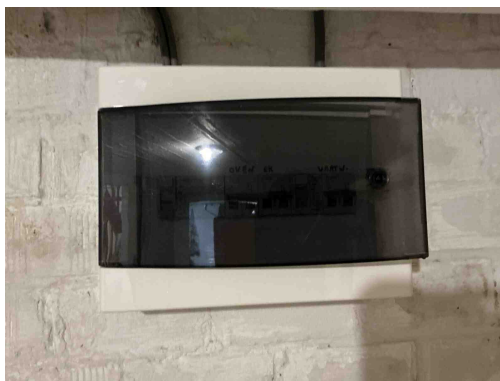
**B17** - De voedingsspanning is niet op elk bord vermeld (Boek 1: 3.1.3.3).  
*Opmerking: Oa bord 2,1*

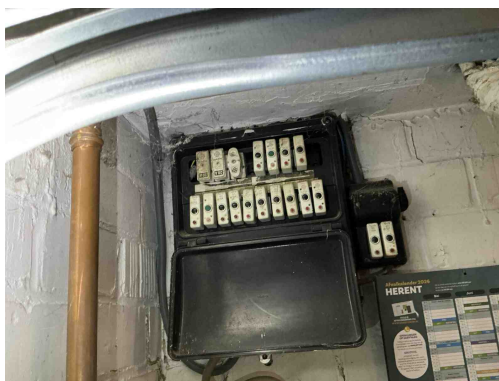
**D08** - De nodige markeringen op de beveiligingstoestellen ontbreken of zijn onleesbaar (Boek 1: 5.3.5.5).  
*Opmerking: Oa bord 1*

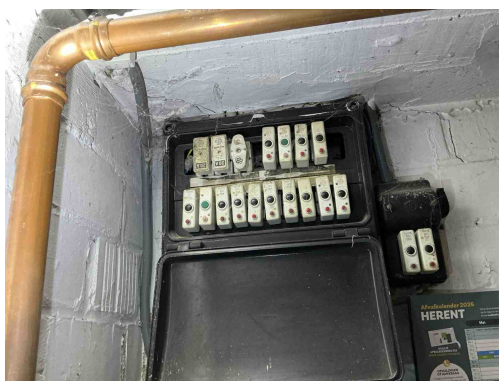
**B06** - Het elektrisch verdeelbord heeft niet de minimale beschermingsgraad IPXX-B in een gewone ruimte (Boek 1: 4.2.2.3).  
*Opmerking: Oa bord 1*

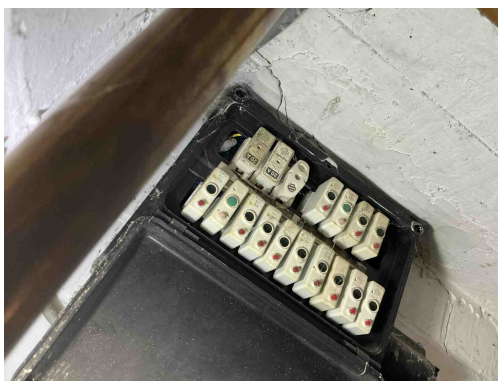
**B26** - Het elektrisch bord kon niet gedemonteerd worden (Boek 1: 5.3.5.1).  
*Opmerking: Oa bord 1*

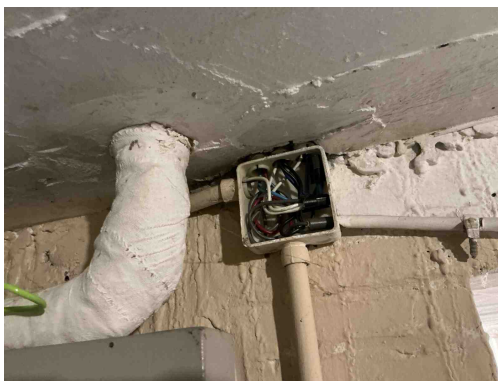
**C21** - Het gebruik van geleiders van het type VOB, zonder bijkomende afscherming is niet toegestaan (Boek 1: 5.2.9.6).  
*Opmerking: Oa kelder*

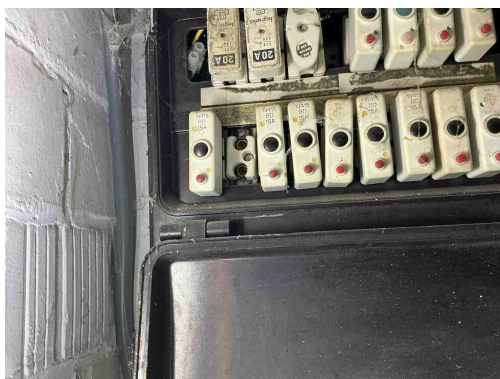
**B30** - De houder van de beveiliging in een huishoudelijke ruimte is niet voorzien van aangepaste kalibreerelementen (Boek1: 5.3.5.5).

*Opmerking: Oa bord 1*

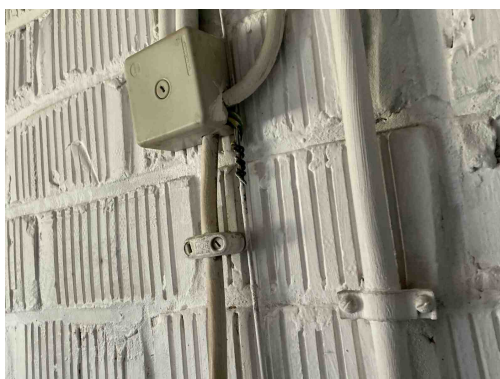
**A01** - Een aardverbinding overeenkomstig de voorschriften ontbreekt (Boek 1: 5.4.2.1).

*Opmerking: Oa kelder*
