Asbestinventarisattest

Tiensesteenweg 33, 3211 Lubbeek

Attestnummer : **20260205-000389.000**
Uitgegeven op : **05.02.2026**
Geldig tot : **05.02.2031**

Niet-asbestveilig

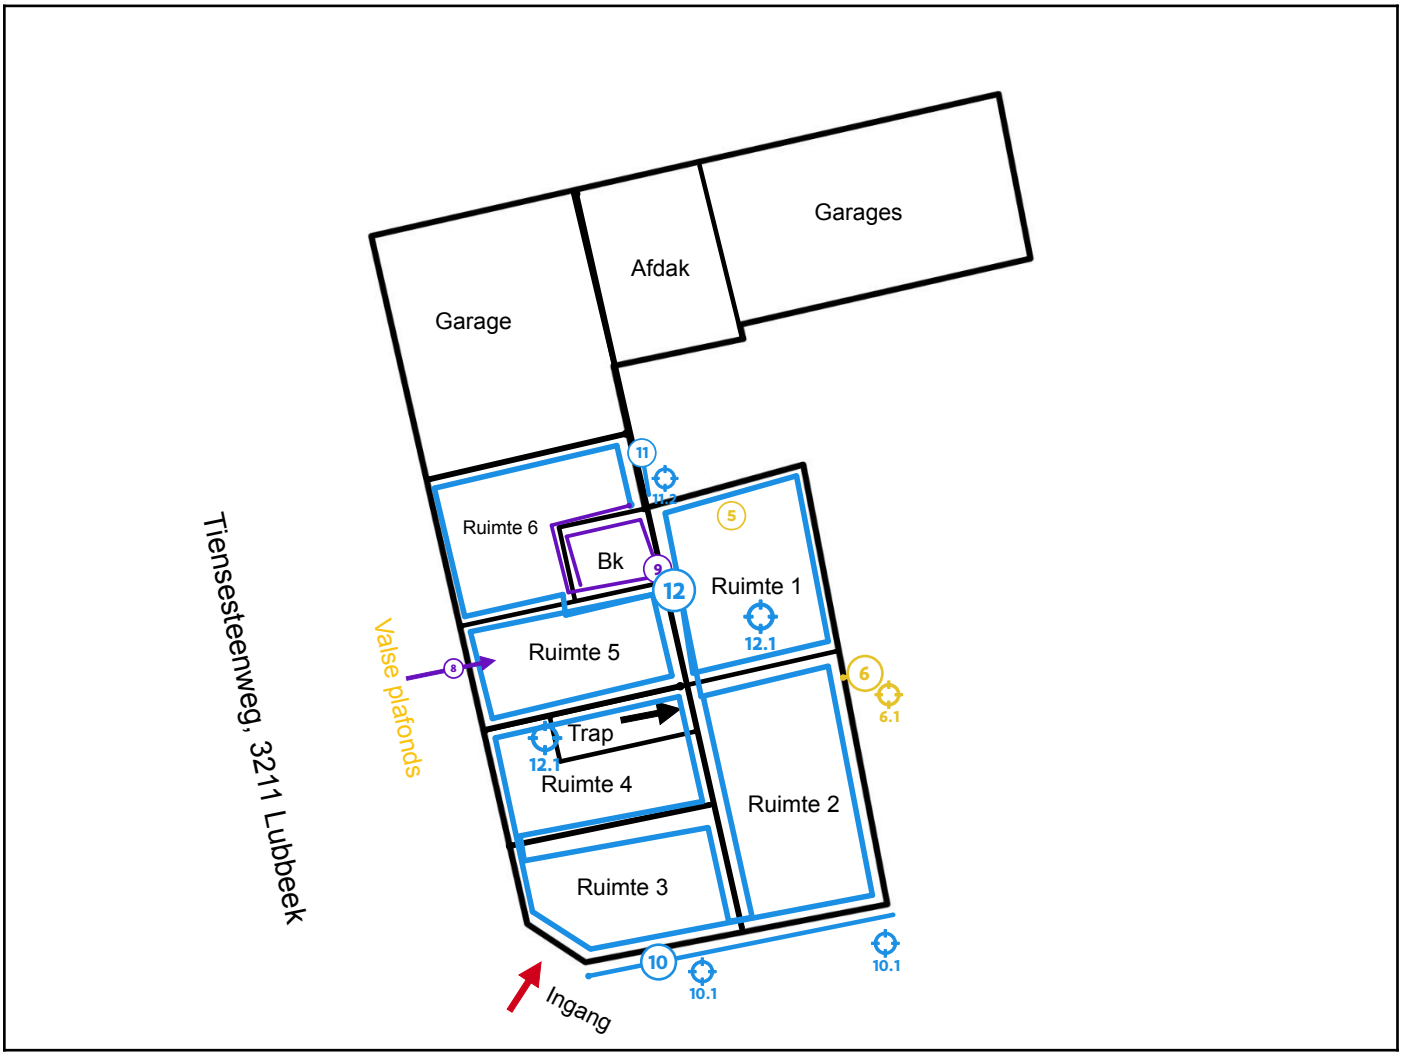
Plan 1.1: Woning en garages +0

Beschrijving	Type	Actie
5. Bakeliet kastje ruimte 1	Asbestmateriaal	Zorgvuldig beheren
6. AC afvoerbuis	Asbestmateriaal	Zorgvuldig beheren
6.1 Code: 6	Puntmonster	-
8. Valse plafonds	Advies	-
9. Valse wanden bk	Advies	-
10. Cementering zijgevel	Geen asbest	-
10.1 Code: 5	Mengmonster	-

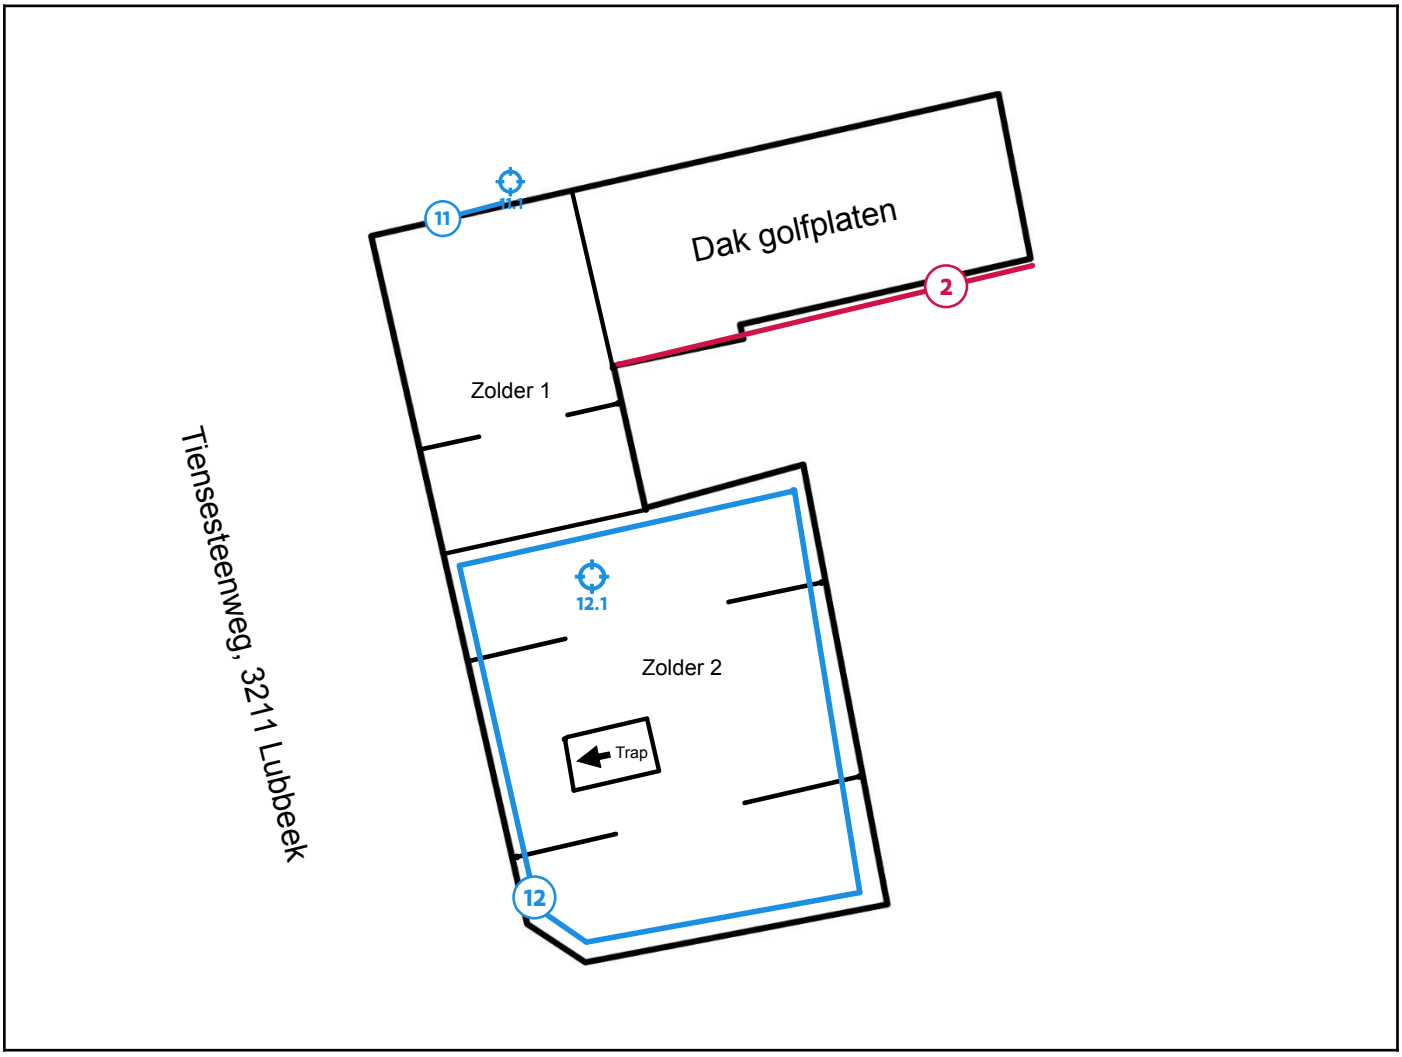
Plan 1.2: Woning en garages +1

Beschrijving	Type	Actie
2. Slib/sediment dakgoten garages en afdak	Asbestmateriaal	Dringend verwijderen
11. Kit kozijn-glas raam (zolder 1) en deur (ruimte 6)	Geen asbest	-
11.1 Code: 2	Puntmonster	-
12. Muurpleister	Geen asbest	-
12.1 Code: 1	Mengmonster	-

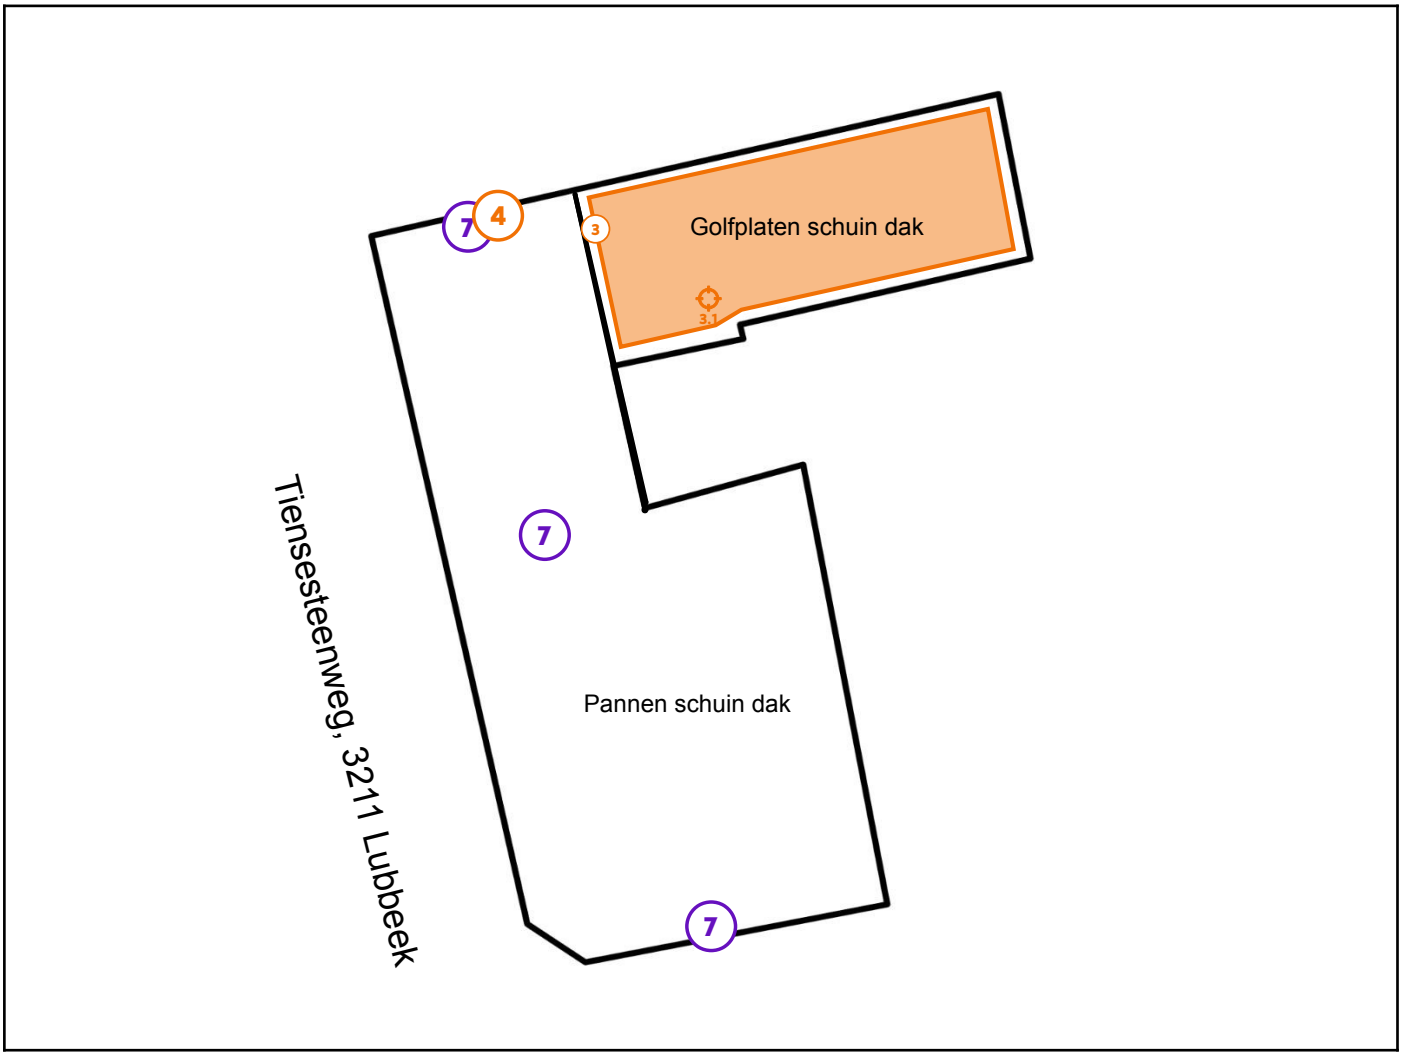
Plan 1.3: Woning en garages dakenplan

Beschrijving	Type	Actie
3. Golfplaten afdak en garages	Asbestmateriaal	Verwijderen
3.1 Code: 3	Puntmonster	-
4. Schouwbuis dak	Asbestmateriaal	Verwijderen
7. Schouwen op het dak	Beperking	-

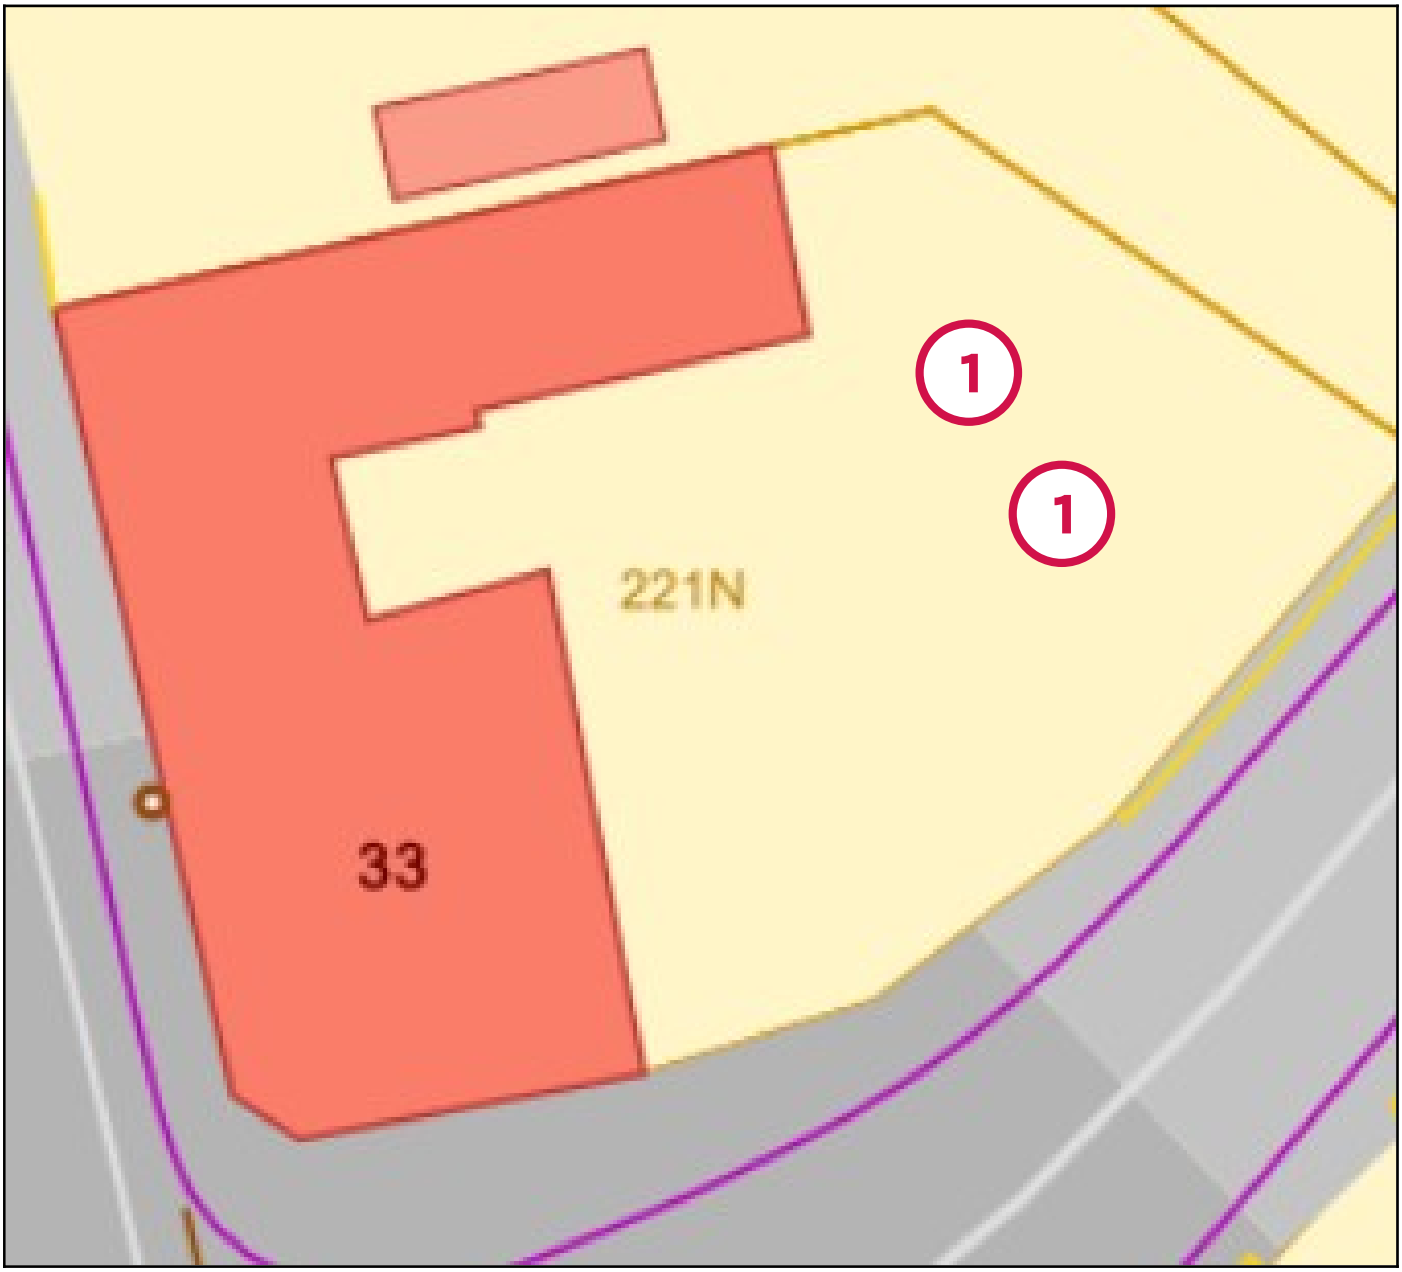
Plan 2.1: Vaststellingen buiten de constructies

Beschrijving	Type	Actie
1. Asbestcement afval tuin	Asbestmateriaal	Dringend verwijderen

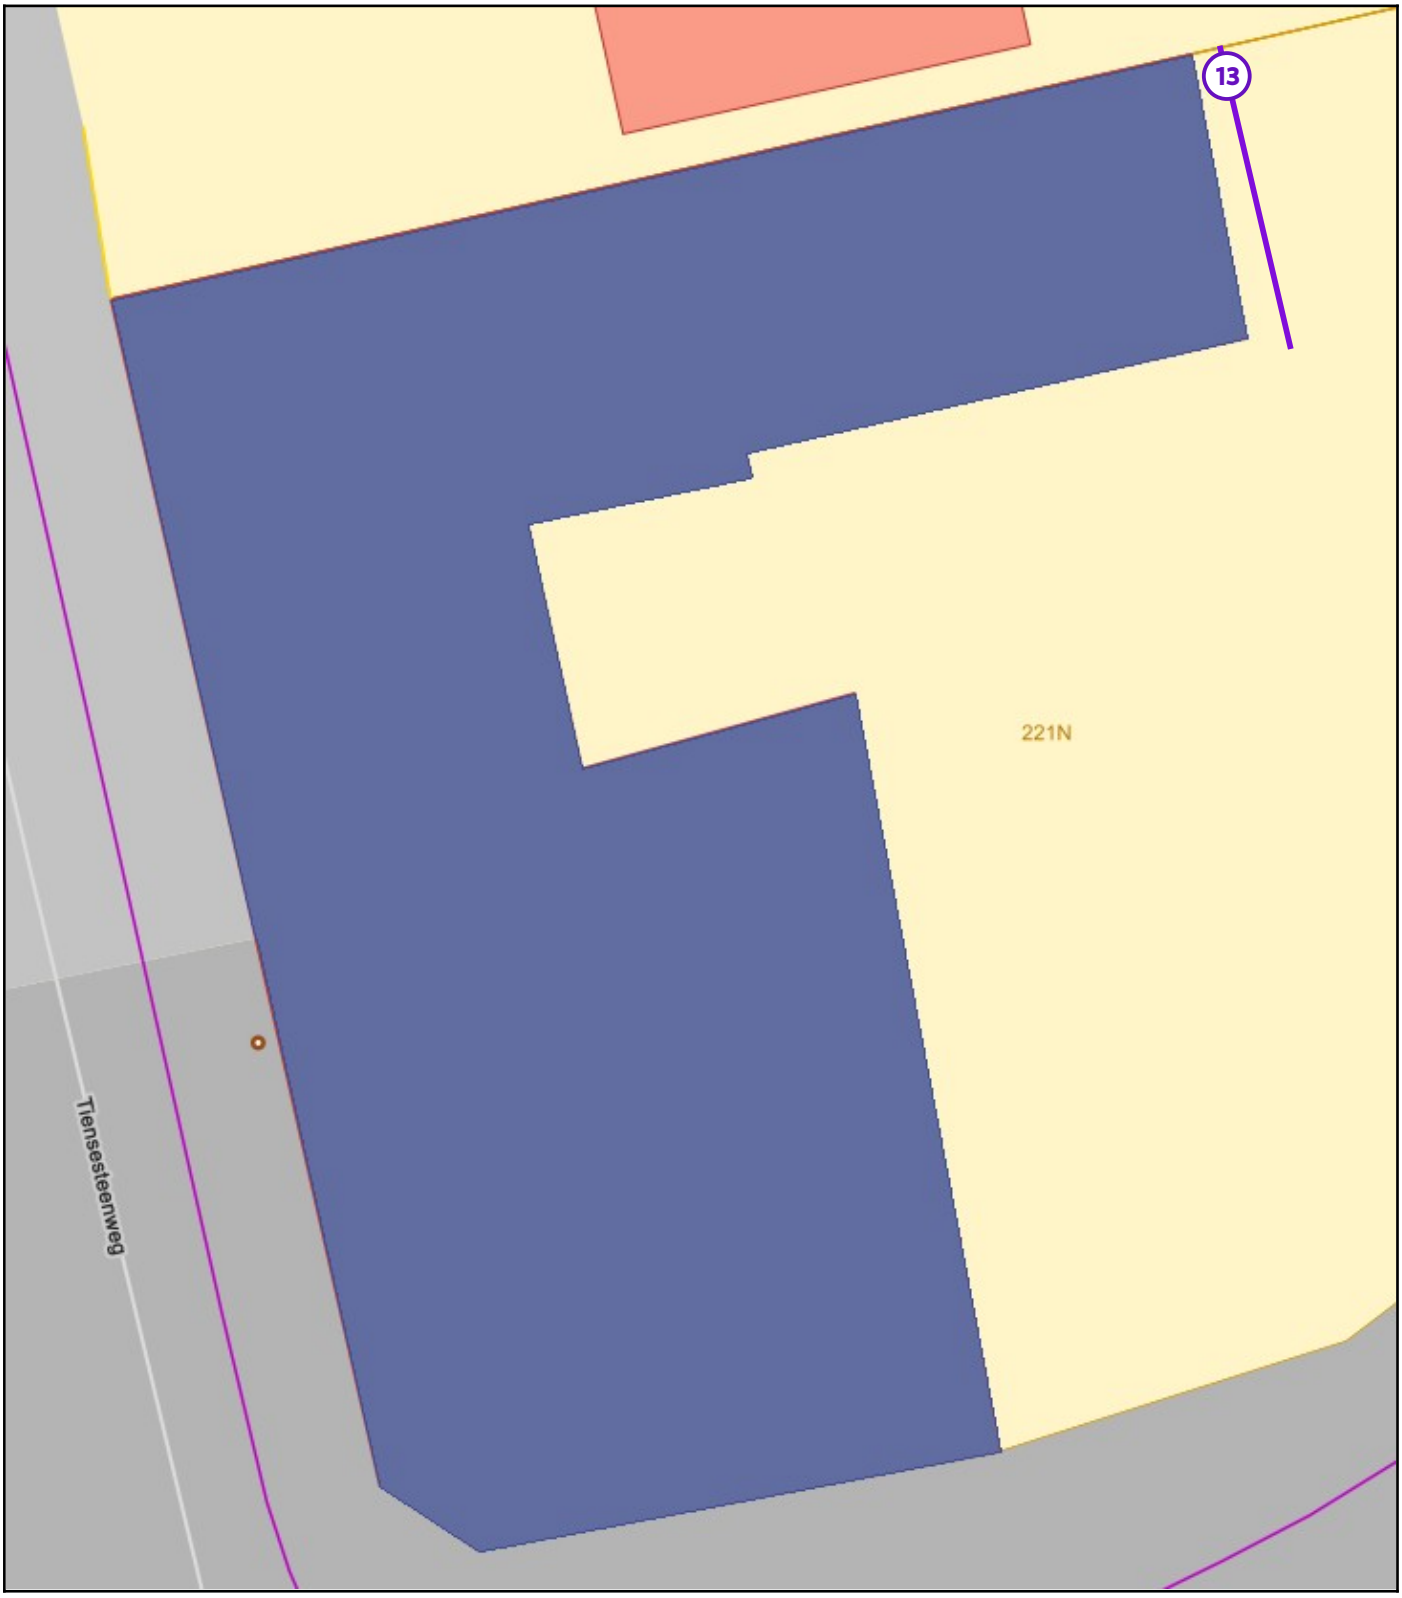
Plan 2.2: Afdruipzones/afvloeizones

13. Afdruipzone asbest	Afdruipzone/afvloeizone	-

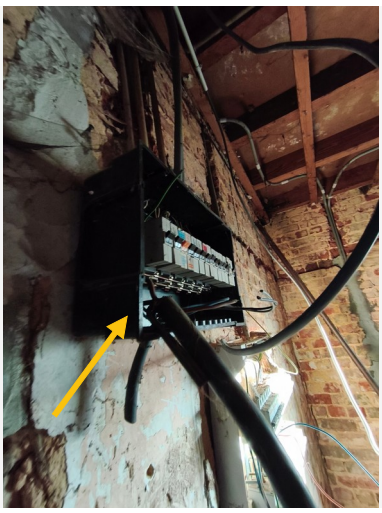
Fiche 5: Bakeliet kastje ruimte 1

Eindbeoordeling materiaalrisico	Laag materiaalrisico en/of verlaagde kans op vezelvrijgave

Beschrijving	Bakeliet kastje ruimte 1
Omgeving	Binnen
Primaire drager	Communicatie en elektrische infrastructuur en uitrusting
Asbestmateriaal	Plaat, paneel, tablet - Type Bakeliet
Bindmiddel van asbestmateriaal	Kunststof of -hars
Gebondenheid op basis van bindmiddel	Hecht
Hoeveelheid (oppervlakte - dikte - aantal)	• 0,10 m^2 - 0,50 cm - 1 stuk
Totaal volume	< 0,001 m^3
Eenvoudig bereikbaar	Ja
Bevestigingswijze	• Geschroefd
Identificatiemethode	De asbestdeskundige beoordeelt het materiaal als asbestverdacht en dus asbesthoudend, en dit zonder monstername. Motivatie: De monstername brengt andere schade aan dan schade die inherent is aan de monstername.
Destructieve handeling voor identificatie	Nee
Opmerking	Het is moeilijk te bepalen of de bakeliettoepassingen in de woning ook effectief asbesthoudend zijn (het kan ook gaan om de asbestvrije variant). Er werd geen monster genomen owv beschadiging aan een elektrisch gerelateerde toepassing, extra controle bij verwijdering van het verdacht materiaal.

- Zorg voor een veilig beheer. Vermijd het beschadigen van het asbestmateriaal. Controleer de toestand jaarlijks op wijzigingen.
- Voer bijkomende staalname(s) uit.

- Eenvoudige handelingen: mag via doe-het-zelf of door werknemer(s) met opleidingsattest eenvoudige handelingen
  Schakelaars, stopcontacten en andere gelijkaardige toepassingen kunnen eenvoudig losgeschroefd worden --> EH doe-het-zelf. Afgesloten of verzegelde kast --> EH opgeleid technieker personeel 8u basisopleiding asbest. Voor elektrische infrastructuur en uitrusting dient u vooraleer men deze toepassing gaat bevochtigen de elektriciteit af te sluiten (zoniet elektrocutie-/brandgevaar). standaard dragen van de nodige wegwerp beschermingsmiddelen FFP 3 masker , handschoenen en tyvec CAT III type 5-6 , afspoelbaar schoeisel Losschroeven en dubbel verpakken in plastic , sluit luchtdicht af en breng dit als hechtgebonden afval naar een plaatselijk containerpark. Voor hechtgebonden toepassingen: Bij verwijdering door doe-het-zelf moet men dit afval dubbel en luchtdicht verpakt aandienen bij het gemeentelijk recyclagepark. Men raadpleegt best op voorhand de voorwaarden van het recyclagepark.

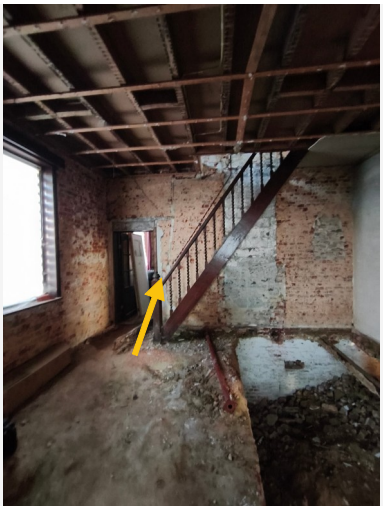
Fiche 12: Muurpleister

Geen asbest
