Asbestinventarisattest

Klapstraat 44, 3071 Kortenberg

Attestnummer : **20250930-000384.000**
Uitgegeven op : **30.09.2025**
Geldig tot : **30.09.2035**

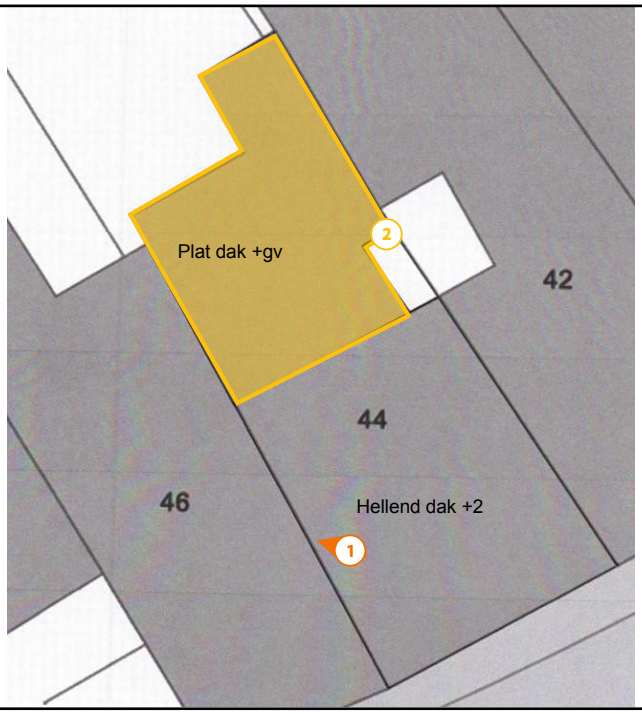
Plan 1.1: Daken

Beschrijving	Type	Actie
1. Schouwpijpen	Asbestmateriaal	Verwijderen
2. De achterbouw is van na 2005	Uitsluiting	-

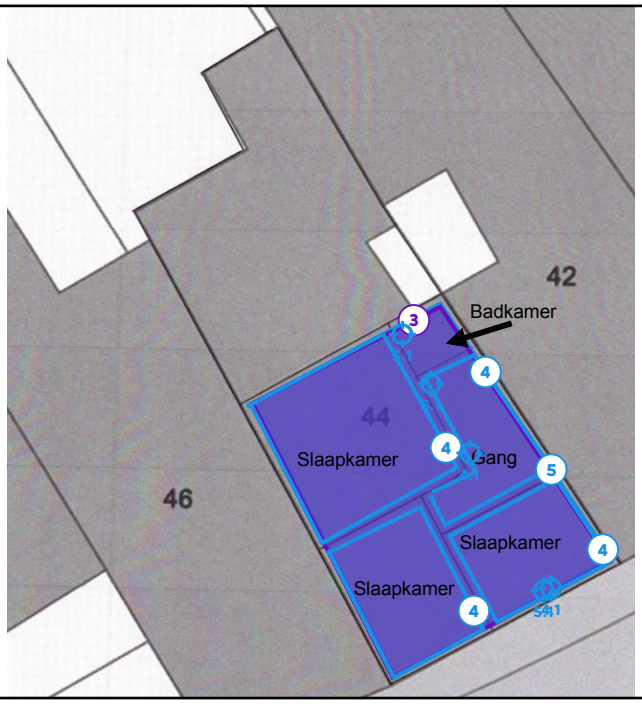
Plan 1.3: Verdieping 01

Beschrijving	Type	Actie
3. Eventueel asbestverdachte vloerzeilen onder de bestaande vloer	Advies	-
4. Pleisterwerk muren	Geen asbest	-
4.1 Code: 1	Mengmonster	-
5. Pleisterwerk plafonds	Geen asbest	-
5.1 Code: 2	Mengmonster	-

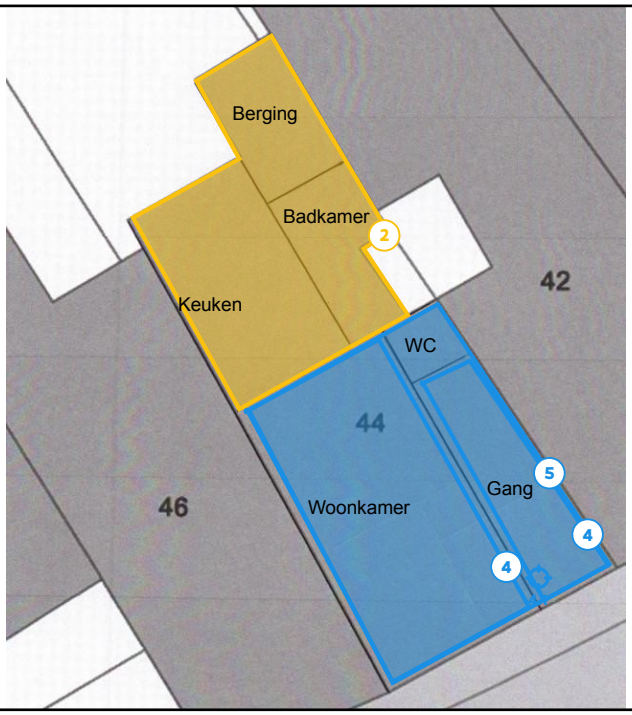
Plan 1.4: Gelijkvloers

Beschrijving	Type	Actie
2. De achterbouw is van na 2005	Uitsluiting	-
4. Pleisterwerk muren	Geen asbest	-
4.1 Code: 1	Mengmonster	-
5. Pleisterwerk plafonds	Geen asbest	-

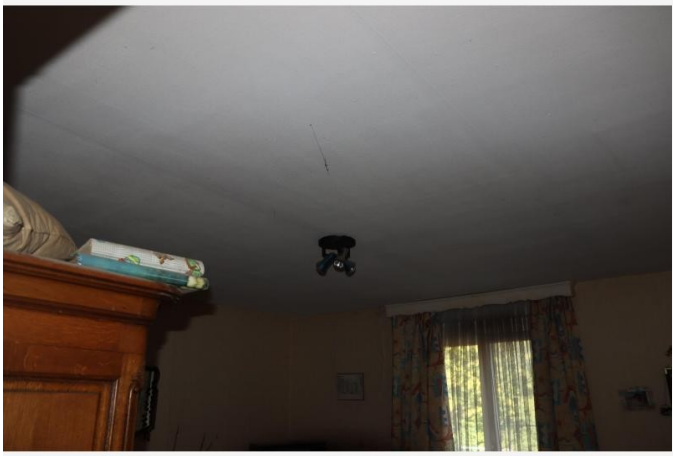
Fiche 5: Pleisterwerk plafonds

Geen asbest

#	Type	Referentie	Resultaat
5.1	Mengmonster	2	Geen asbest
