Asbestinventarisattest

Hoogveldstraat 9, 3070 Kortenberg
Gemeenschappelijke delen

Attestnummer : **20261104-000202.000**
Uitgegeven op : **04.11.2026**
Geldig tot : **04.11.2031**

Niet-asbestveilig

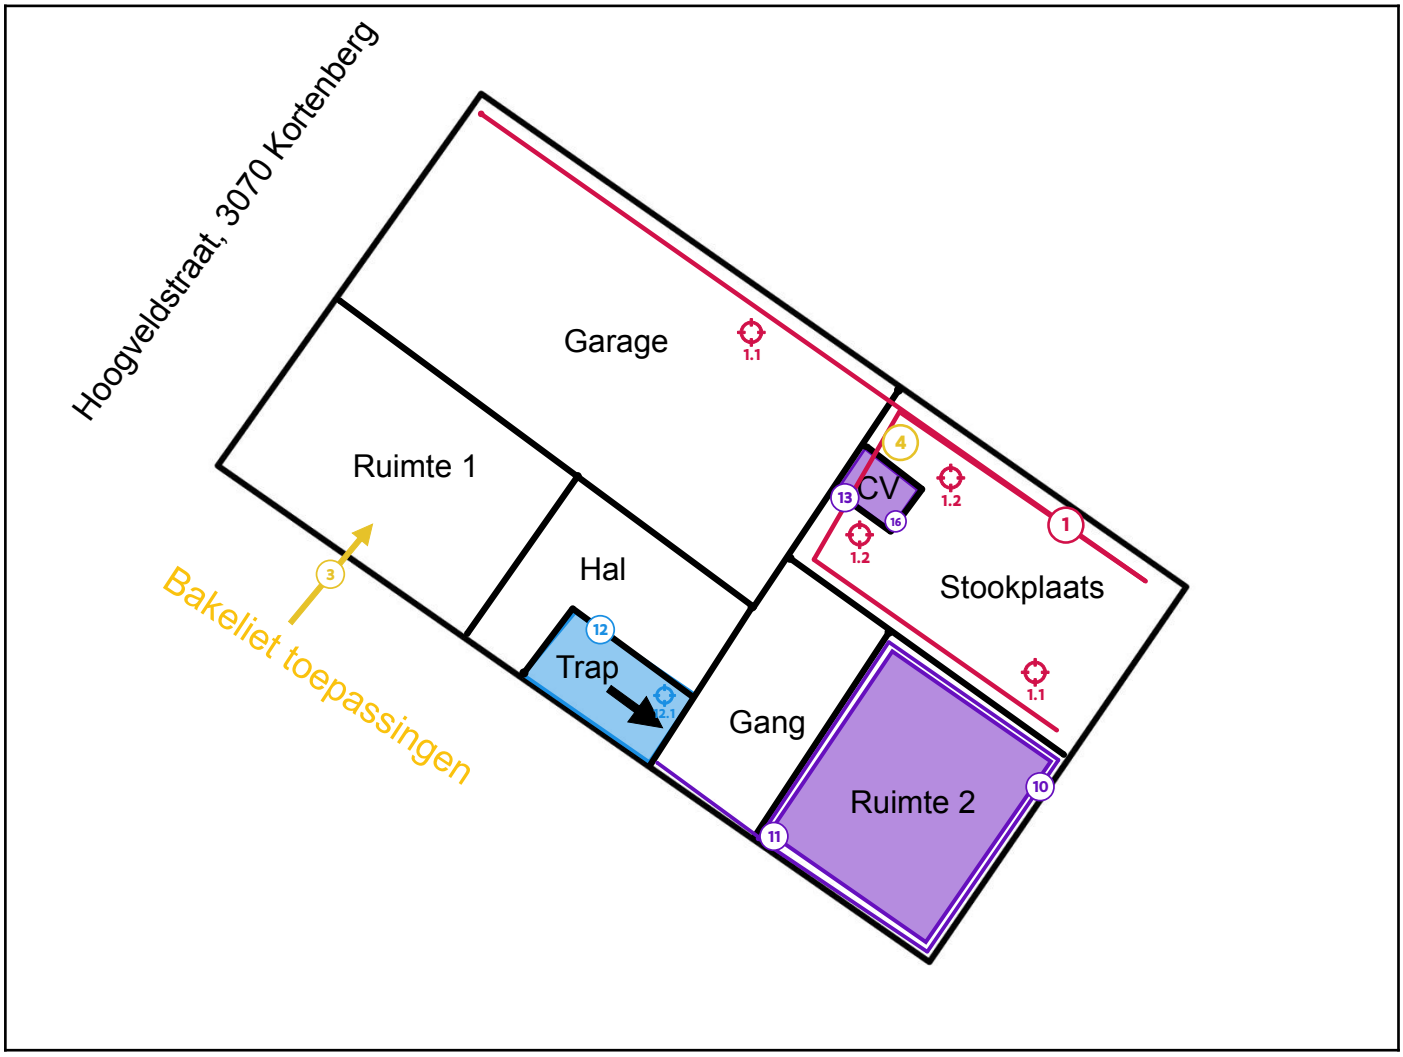
Plan 1.1: -1

Beschrijving	Type	Actie
1. Leidingisolatie -1	Asbestmateriaal	Dringend verwijderen
1.1 Code: 0003 - Recht	Mengmonster	-
1.2 Code: 0004 - Bocht	Mengmonster	-
3. Bakeliet toepassingen	Asbestmateriaal	Zorgvuldig beheren
4. Roetluik met houder stookplaats	Asbestmateriaal	Zorgvuldig beheren
10. Ruimte achter valse wanden	Advies	-
11. Ruimte achter valse plafond	Advies	-

12. Pleisterwerk traphal	Geen asbest	-
12.1 Code: 0001	Mengmonster	-
13. rookgaskanalen (niet verdacht)	Overige ruimte of materiaal	-
16. CV Ketels niet verdacht	Overige ruimte of materiaal	-

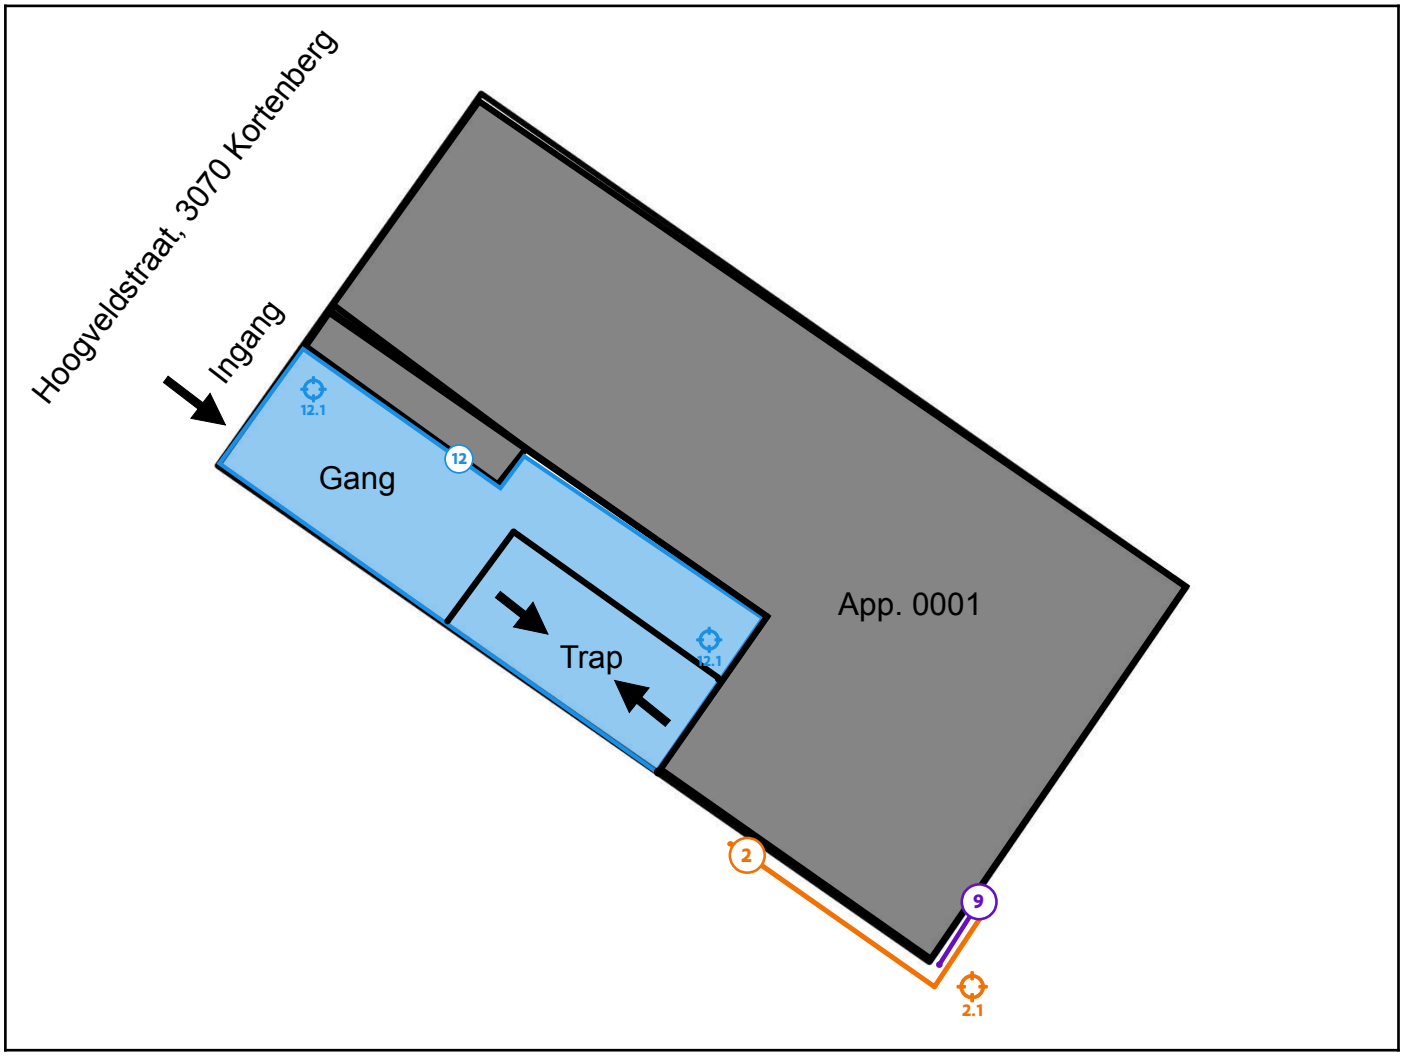
Plan 1.2: +0

Beschrijving	Type	Actie
2. Gevelleien	Asbestmateriaal	Verwijderen
2.1 Code: 0002	Puntmonster	-
9. Slib/sediment dakgoot	Advies	-
12. Pleisterwerk traphal	Geen asbest	-
12.1 Code: 0001	Mengmonster	-

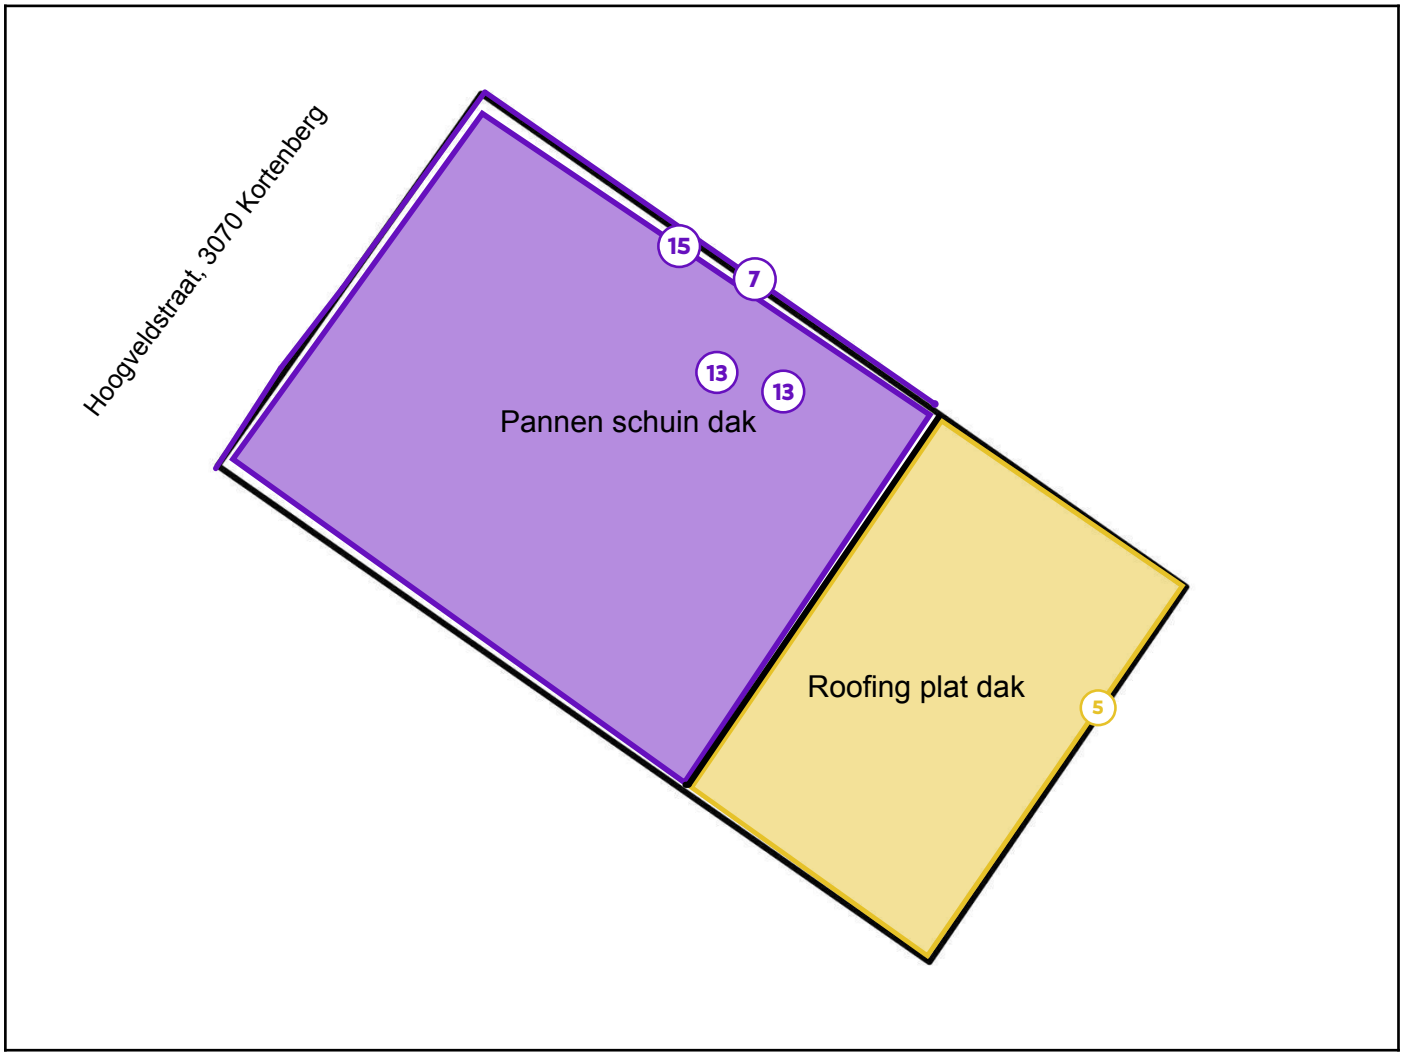
Plan 1.5: Dakenplan hoofdgebouw

Beschrijving	Type	Actie
5. Roofing plat dak	Asbestmateriaal	Zorgvuldig beheren
7. Dakgoten niet zichtbaar (>3,5m)	Beperking	-
13. rookgaskanalen (niet verdacht)	Overige ruimte of materiaal	-
15. Dakbedekking schuin dak	Overige ruimte of materiaal	-

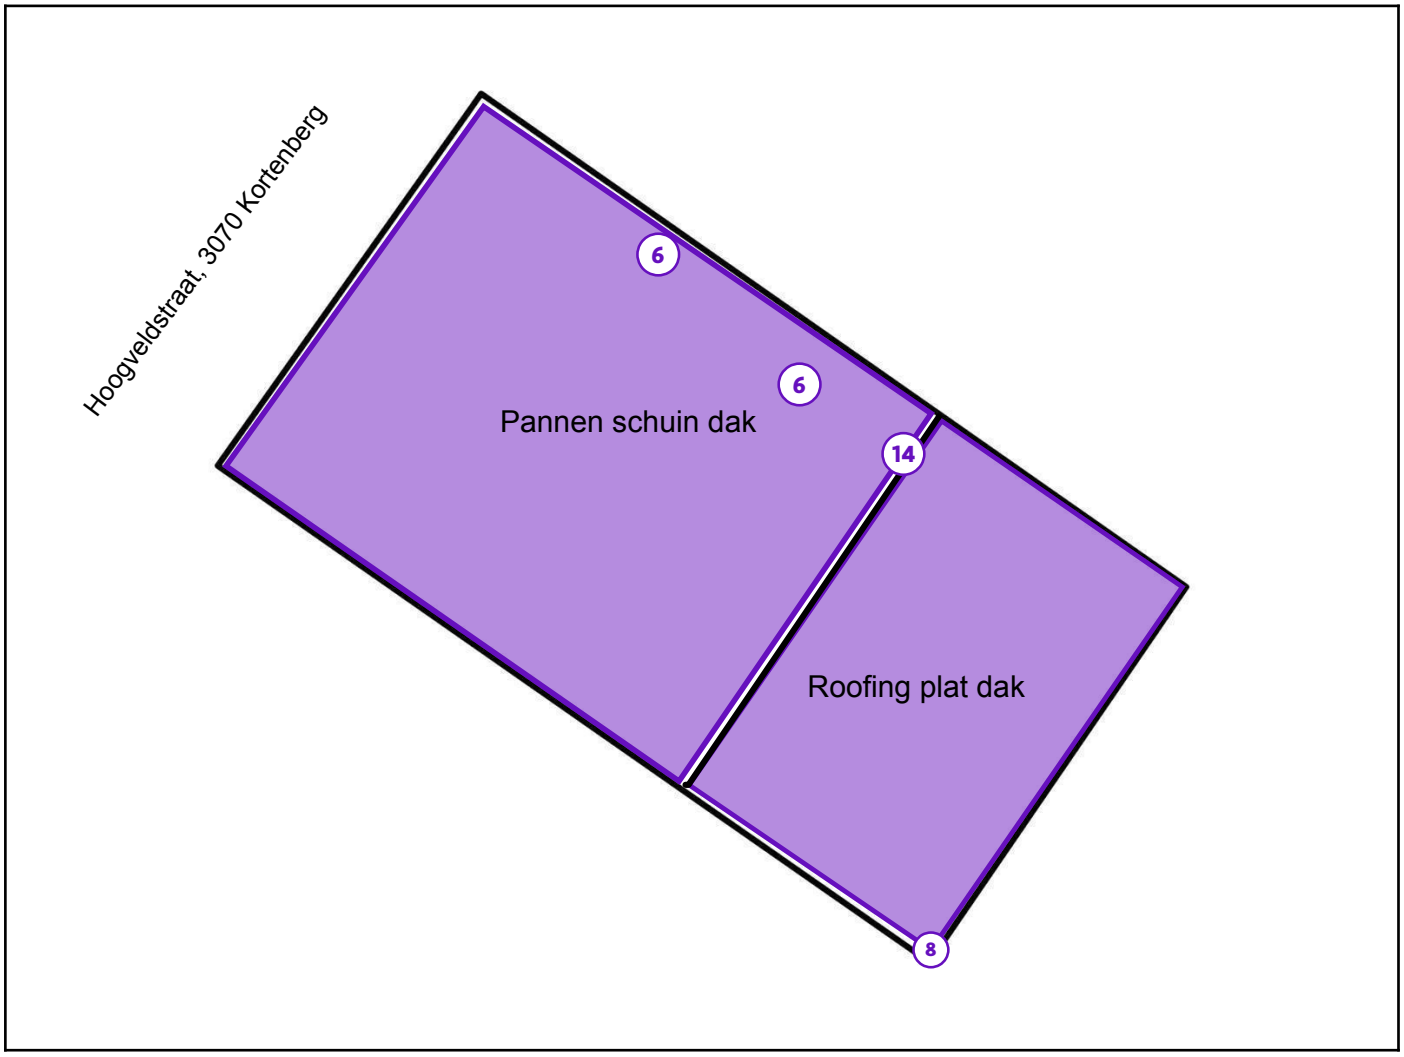
Plan 1.6: Dakenplan hoofdgebouw

Beschrijving	Type	Actie
6. Schouwen op het dak	Beperking	-
8. Onderdak plat dak	Beperking	-
14. Onderdak schuin dak	Overige ruimte of materiaal	-

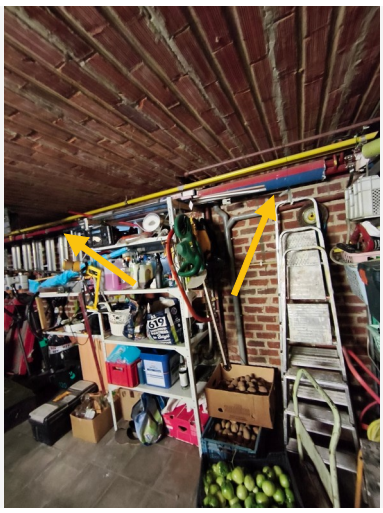
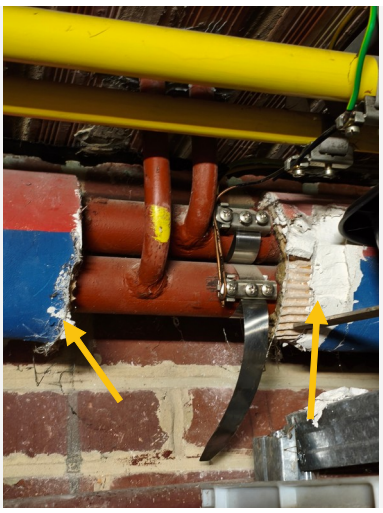
Fiche 1: Leidingisolatie -1

Eindbeoordeling materiaalrisico	Hoog materiaalrisico en/of hoge kans op vezelvrijgave

Gebondenheid	Categorie 2: niet-hechtgebonden met matrix
Asbestsoort (vezeltype)	Amfibool aanwezig, uitgezonderd crocidoliet
Asbestconcentratie	Hoog (>= 50%)
Afschermingsgraad van het gehele materiaal	Geheel of deels vrij aan de binnenlucht, maar geen contact met binnenluchtstromen
Toestand van het materiaal	Matig beschadigd, matig verweerd

#	Type	Referentie	Resultaat
1.1	Mengmonster	0003 - Recht	Chrysotiel, Amosiet
1.2	Mengmonster	0004 - Bocht	Chrysotiel, Amosiet

Dringend verwijderen

- Scherm in afwachting van verwijdering het asbestmateriaal af van luchtstromingen en verstoring: bijvoorbeeld door het te verpakken, te fixeren, af te dekken, signalisatie - afbakening aan te brengen, ...
- Verwijder dit asbestmateriaal zo snel mogelijk. Volg de toestand goed op.

- Hermetische zone (erkend asbestverwijderaar)
  Toepassing mag niet door doe-het-zelf of opgeleid aannemer 8 basis asbest verwijderd worden! HZ Erkend asbestverwijderaar : Gipsisolatie wordt losgesneden van dragermateriaal (leiding), asbesthoudend gips zal gemakkelijk verbrokkelen en is losgebonden. Om geen asbestvezels te verspreiden naar de omgeving, dient dit in hermetische zone verwijderd te worden. Verzamel best zoveel mogelijk bewijsdocumenten na verwijdering voor een actualisatie van uw attest (facturen, stortingsbewijs en foto's). Asbest insluiten mag niet tenzij dit in afwachting van verwijdering nodig is om het risico te verlagen of om het veilig te beheren (tijdelijk afdekken) Zie ook link Zie https://ovam.vlaanderen.be/wie-mag-wat-verwijderen https://ovam.vlaanderen.be/voorzorgsmaatregelen-bij-asbestverwijdering https://ovam.vlaanderen.be/asbestafval-afvoeren Zie ook wetgevend kader (website van de OVAM en CODEX boek VI titel 3). http://werk.belgie.be/sites/default/files/content/documents/Welzijn op het werk/Regelgeving/Codex boek VI titel 3 Asbest.pdf methodiek verwijderingsmethodes worden achteraan in

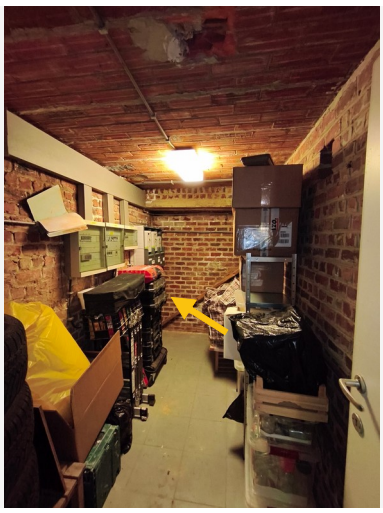
Fiche 3: Bakeliet toepassingen

Eindbeoordeling materiaalrisico	Laag materiaalrisico en/of verlaagde kans op vezelvrijgave

Gebondenheid	Categorie 1: hechtgebonden in oorsprong
Asbestsoort (vezeltype)	Crocidoliet aanwezig
Asbestconcentratie	Laag (< 50%)
Afschermingsgraad van het gehele materiaal	Geheel of deels vrij aan de binnenlucht, maar geen contact met binnenluchtstromen
Toestand van het materiaal	Onbeschadigd, niet verweerd

Zorgvuldig beheren

- Zorg voor een veilig beheer. Vermijd het beschadigen van het asbestmateriaal. Controleer de toestand jaarlijks op wijzigingen.
- Voer bijkomende staalname(s) uit.

- Eenvoudige handelingen: mag via doe-het-zelf of door werknemer(s) met opleidingsattest eenvoudige handelingen
  Schakelaars, stopcontacten en andere gelijkaardige toepassingen kunnen eenvoudig losgeschroefd worden --> EH doe-het-zelf. Afgesloten of verzegelde kast --> EH opgeleid technieker personeel 8u basisopleiding asbest. Voor elektrische infrastructuur en uitrusting dient u vooraleer men deze toepassing gaat bevochtigen de elektriciteit af te sluiten (zoniet elektrocutie-/brandgevaar). standaard dragen van de nodige wegwerp beschermingsmiddelen FFP 3 masker , handschoenen en tyvec CAT III type 5-6 , afspoelbaar schoeisel Losschroeven en dubbel verpakken in plastic , sluit luchtdicht af en breng dit als hechtgebonden afval naar een plaatselijk containerpark. Voor hechtgebonden toepassingen: Bij verwijdering door doe-het-zelf moet men dit afval dubbel en luchtdicht verpakt aandienen bij het gemeentelijk recyclagepark. Men raadpleegt best op voorhand de voorwaarden van het recyclagepark.

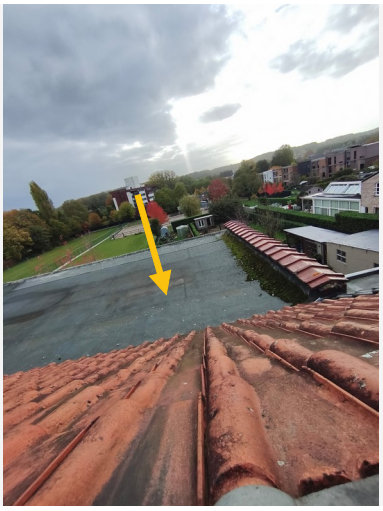
Fiche 5: Roofing plat dak

Eindbeoordeling materiaalrisico	Laag materiaalrisico en/of verlaagde kans op vezelvrijgave

Gebondenheid	Categorie 1: hechtgebonden in oorsprong
Asbestsoort (vezeltype)	Alleen chrysotiel aanwezig
Asbestconcentratie	Laag (< 50%)
Afschermingsgraad van het gehele materiaal	Geheel of deels vrij aan de buitenlucht, maar geen contact met binnenlucht
Toestand van het materiaal	Licht beschadigd, licht verweerd. Intacte calciumsilicaatplaat of materiaal met categorie 3-gebondenheid

Zorgvuldig beheren

- Zorg voor een veilig beheer. Vermijd het beschadigen van het asbestmateriaal. Controleer de toestand jaarlijks op wijzigingen.
- Voer bijkomende staalname(s) uit.

- Eenvoudige handelingen: mag via doe-het-zelf of door werknemer(s) met opleidingsattest eenvoudige handelingen
  Gezien het risico op vrijstelling van asbestvezels bij de verwijderingswerken, adviseren wij de werken te laten uitvoeren door een aannemer/medewerker die hiertoe de nodig opleiding heeft gevolgd, en niet via doe-het-zelf. Volgens de richtlijnen in de Codex Welzijn op het Werk, boek VI titel 3 asbest, mag hechtgebonden asbest die beschadigd is of waarbij er vrije vezels zichtbaar zijn en die verwerkt is in een buitentoepassing via de methode van eenvoudige handelingen verwijderd worden, indien er geen derden aanwezig zijn en voor zover de verwijdering geen aanleiding geeft tot een wijziging van de toestand. Standaard dragen van de nodige wegwerp beschermingsmiddelen FFP 3 masker , handschoenen en tyvec CAT III type 5-6 , afwasbaar schoeisel Voor hechtgebonden toepassingen: Bij verwijdering door doe-het-zelf moet men dit afval dubbel en luchtdicht verpakt aandienen bij het gemeentelijk recyclagepark. Men raadpleegt best op voorhand de voorwaarden van het recyclagepark.

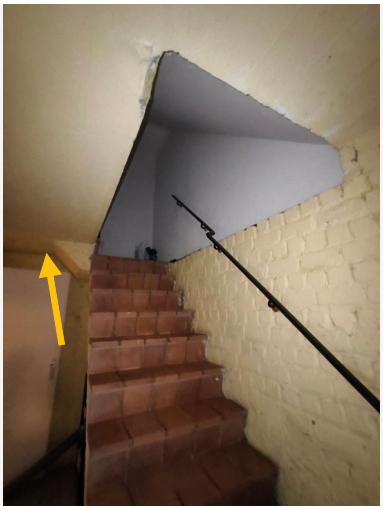
Fiche 12: Pleisterwerk traphal

Geen asbest
