Asbestinventarisattest

Hoogveldstraat 9/0001, 3070 Kortenberg

Attestnummer : **20261104-000204.000**
Uitgegeven op : **04.11.2026**
Geldig tot : **Onbeperkt** (tenzij de toestand wijzigt)

Asbestveilig (maar mogelijk niet asbestvrij)

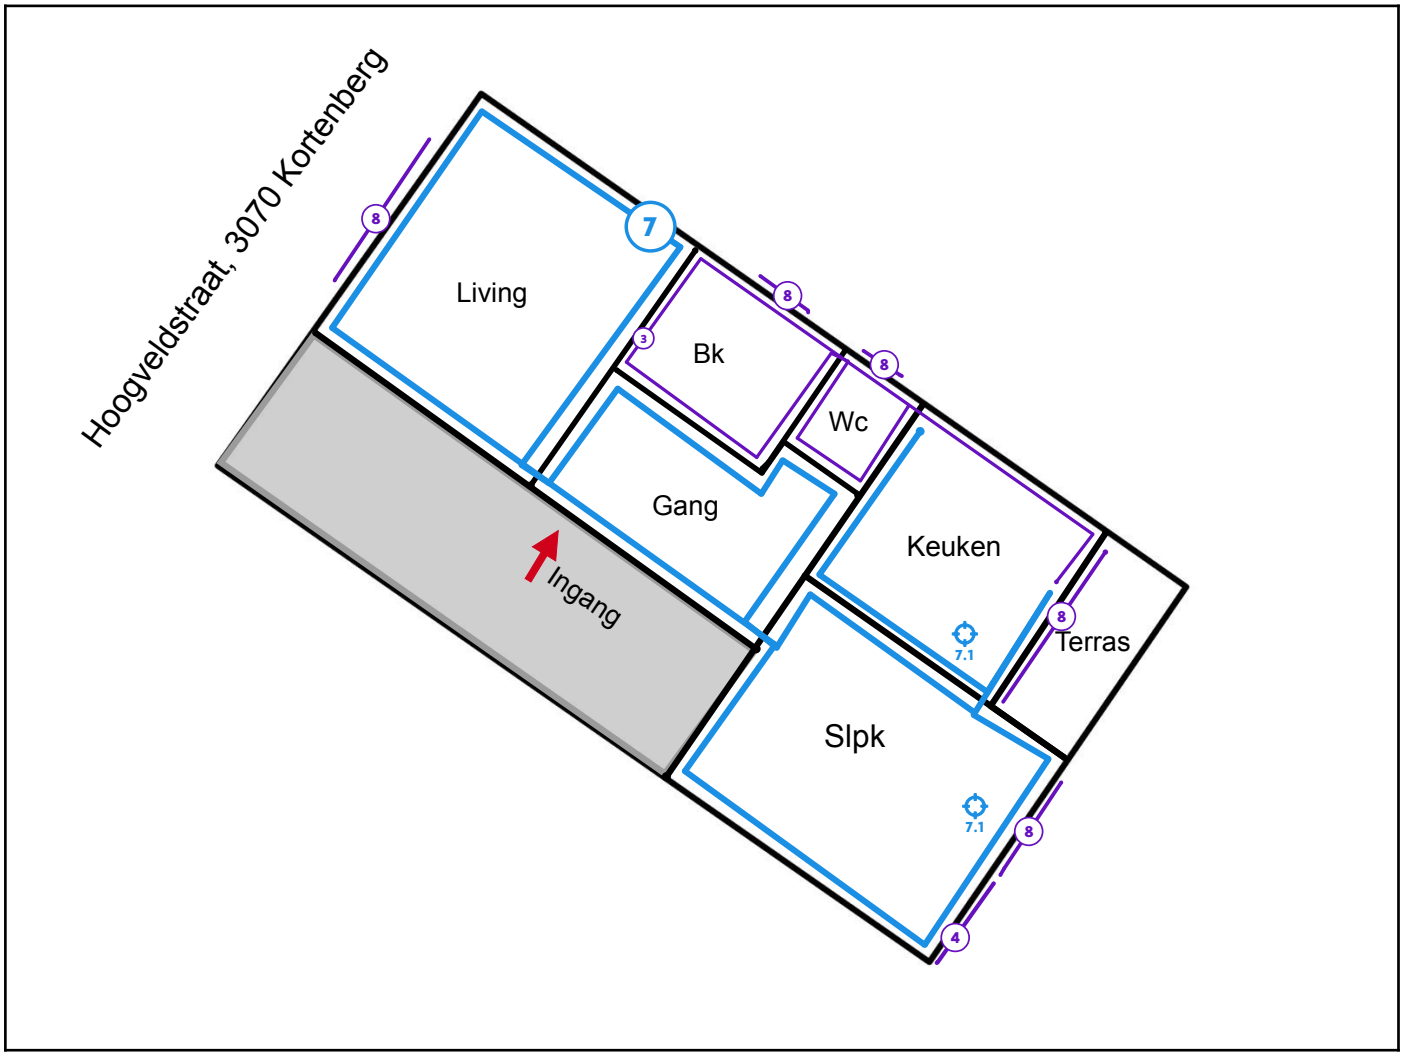
Plan 1.1: +0

Beschrijving	Type	Actie
3. Tegellijm niet zichtbaar keuken, wc en bk	Advies	-
4. Slib in dakgoot	Advies	-
7. Muurpleister	Geen asbest	-
7.1 Code: 0002	Mengmonster	-
8. Kit niet verdacht (visueel vastgesteld)	Overige ruimte of materiaal	-

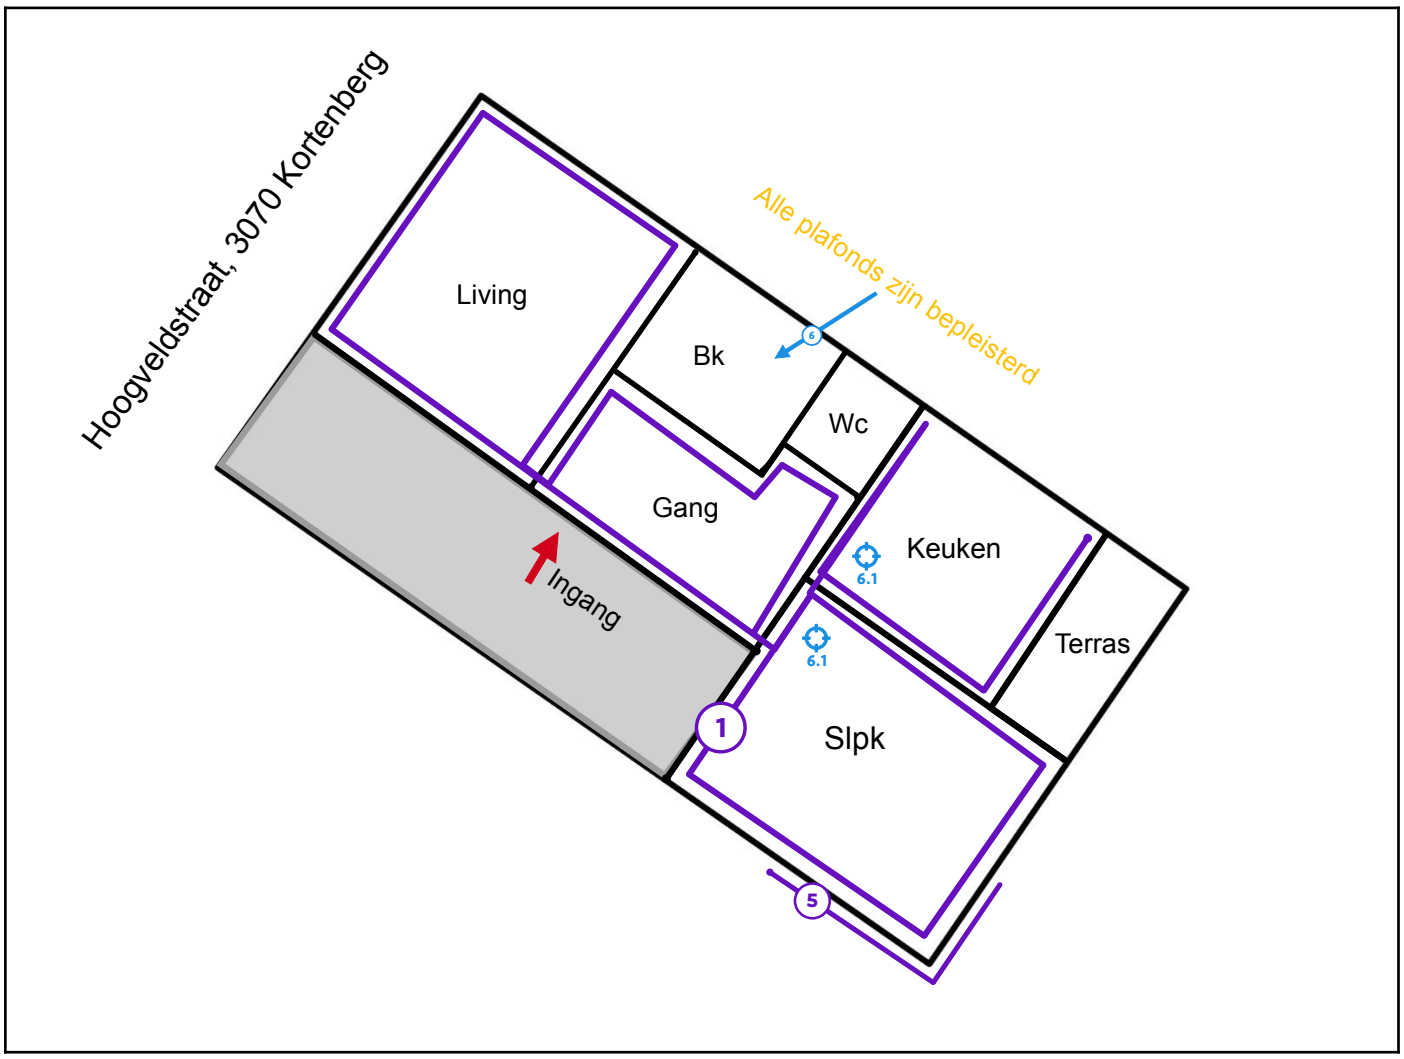
Plan 1.2: +0

Beschrijving	Type	Actie
1. Sierlijsten gang, living, keuken en slpk	Advies	-
5. Leien achter- en zijgevel	Advies	-
6. Plafondpleister	Geen asbest	-
6.1 Code: 0001	Mengmonster	-

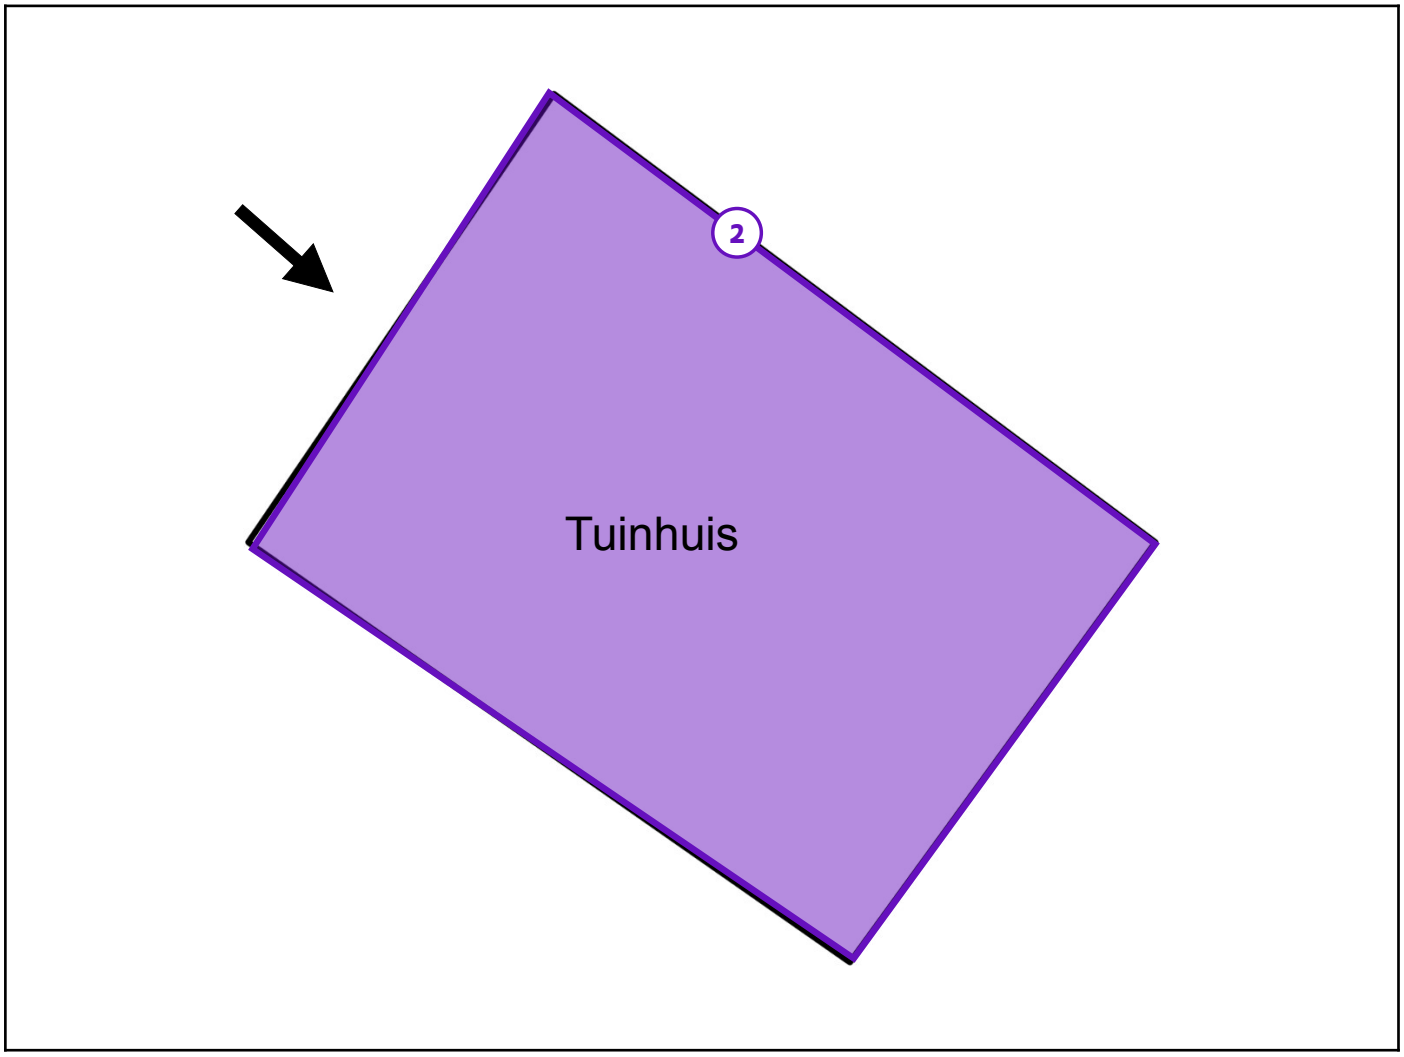
Plan 2.1: Tuinhuis plan

Beschrijving	Type	Actie
2. Tuinhuis bevat geen asbestverdachte materialen	Advies	-

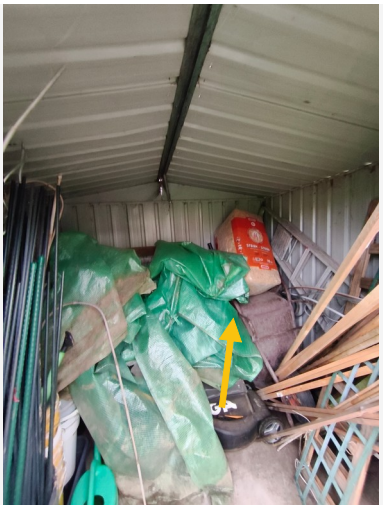
Fiche 2: Tuinhuis bevat geen asbestverdachte materialen

Het tuinhuis werd gecontroleerd. Er werden geen asbestverdachte materialen aangetroffen.

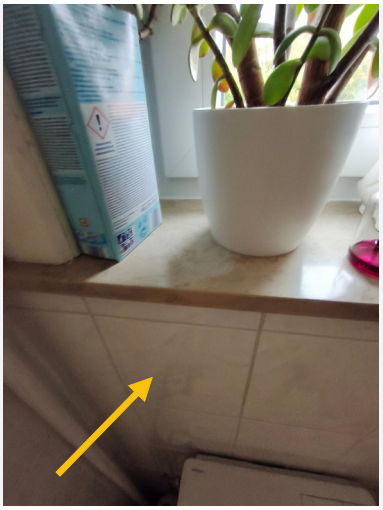
Fiche 3: Tegellijm niet zichtbaar keuken, wc en bk

In het inspectieprotocol is een monstername van tegellijm verplicht om dit te identificeren als niet-asbesthoudend. Er waren geen facturen ter beschikking die bevestigen dat de tegels na 2001 waren geplaatst. Er waren geen bestaande beschadigingen aan de wandtegels om de lijm voldoende te kunnen inspecteren. Om dit af te toetsen is het aangewezen om bij eventuele renovatiewerken aan de tegels verder onderzoek/staalname te laten uitvoeren ter controle.

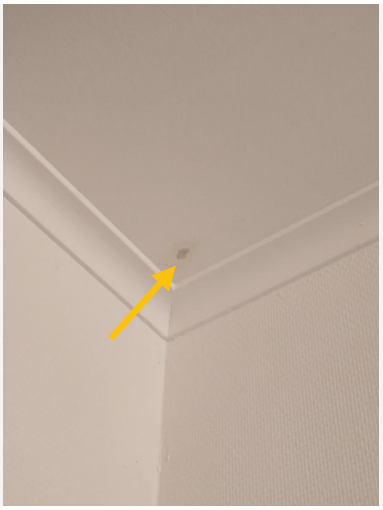
Fiche 6: Plafondpleister

Geen asbest

#	Type	Referentie	Resultaat
6.1	Mengmonster	0001	Geen asbest

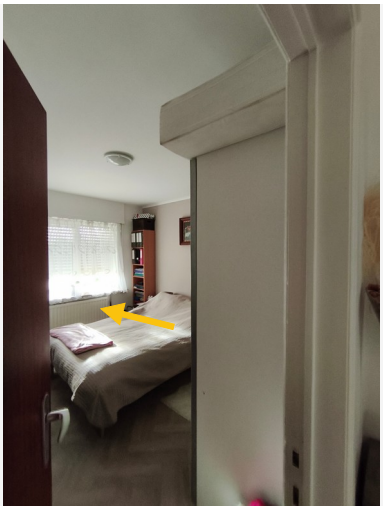
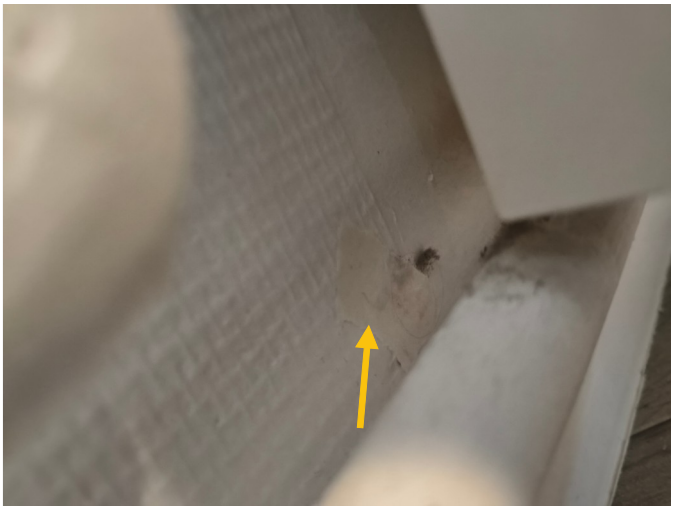
Fiche 7: Muurpleister

Geen asbest

#	Type	Referentie	Resultaat
7.1	Mengmonster	0002	Geen asbest
