Asbestinventarisattest

Hoogveldstraat 9/0101, 3070 Kortenberg

Attestnummer : **20261104-000203.000**
Uitgegeven op : **04.11.2026**
Geldig tot : **Onbeperkt** (tenzij de toestand wijzigt)

Asbestveilig (maar mogelijk niet asbestvrij)

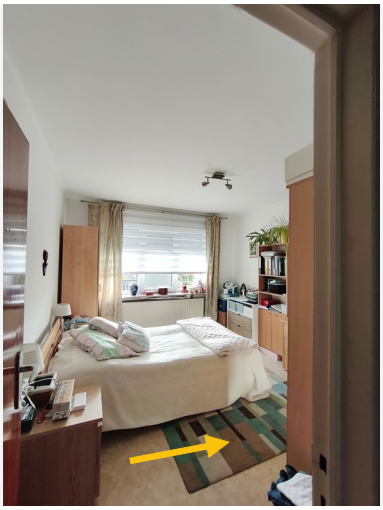
Fiche 2: Vinylvloer slpk

Volgens expertise kunnen we deze vinyl als niet asbest verdacht beschouwen (soepel en flexibel van structuur.) (onderkant met jute/koord) Het is niet gekend wat eronder bevindt extra controle aangewezen bij vloer werken.

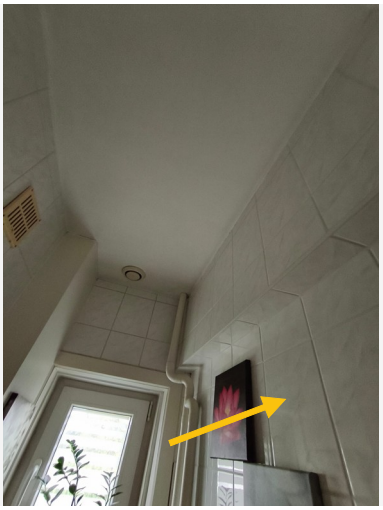
Fiche 3: Tegellijm niet zichtbaar keuken, bk en wc

In het inspectieprotocol is een monstername van tegellijm verplicht om dit te identificeren als niet-asbesthoudend. Er waren geen facturen ter beschikking die bevestigen dat de tegels na 2001 waren geplaatst. Er waren geen bestaande beschadigingen aan de wandtegels om de lijm voldoende te kunnen inspecteren. Om dit af te toetsen is het aangewezen om bij eventuele renovatiewerken aan de tegels verder onderzoek/staalname te laten uitvoeren ter controle.

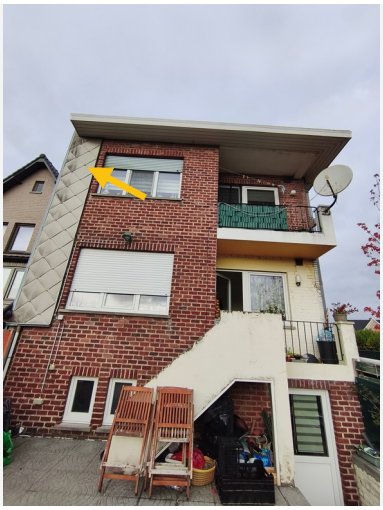
Fiche 4: Leien achter- en zijgevel

De leien werden bemonsterd in het attest van de gemeenschappelijke delen. Het attest is toegevoegd aan de bijlage van de ovam online databank. Deze zijn positief bevonden op asbest.

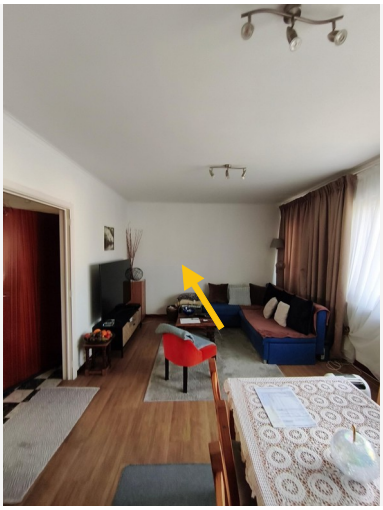
Fiche 5: Muurpleister (extrapolatie)

Geen asbest

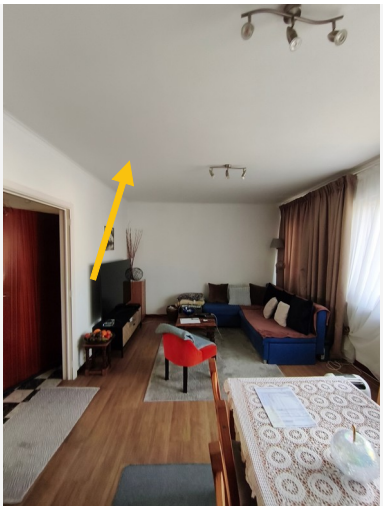
Fiche 6: Plafondpleister (extrapolatie)

Geen asbest

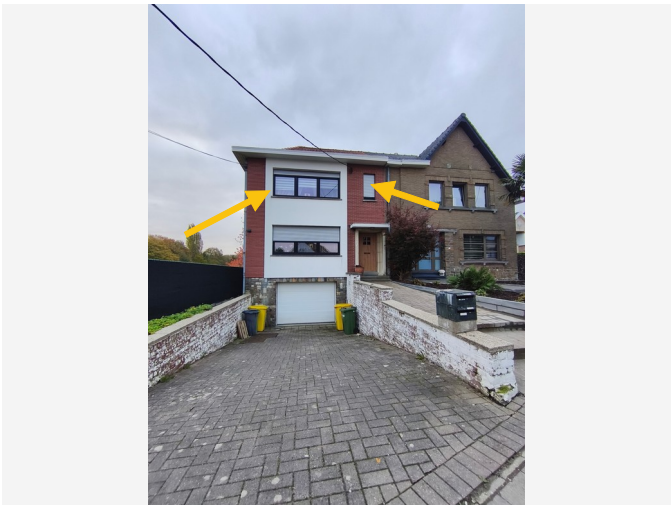
Beschrijving	Notitie	Terug te vinden op plannen
Fiche 7: Kit niet verdacht (visueel vastgesteld)	De gebruikte siliconen kit is niet asbestverdacht	Plan 1.2: +1
