Verslag huishoudelijke elektrische installatie op laagspanning en zeer lage spanning

Referentie: **008-20261026-02**	Datum controle: **26/10/2026**
Keurder: **008**

Eigenaar:	**Onbekend**	EAN-code:	**541448820052546516**
Adres installatie:	**Hoogveldstraat 9 bus 1, 3070 - KORTENBERG**	Nummer teller(s):	**1SAG3100543226**
		Distributienetbeheerder installatie:	**Fluvius**

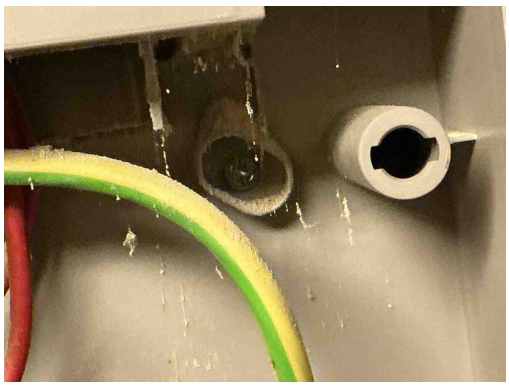
T21a - Het elektrisch materieel is niet geplaatst volgens de voorschriften van de fabrikant/ regels van goed vakmanschap. (Boek 1: 1.4.1.3) Oa ophangvijzen elektrisch verdeelbord niet afgedekt. Zie klasse II toestel.
Opmerking: Oa bord 1

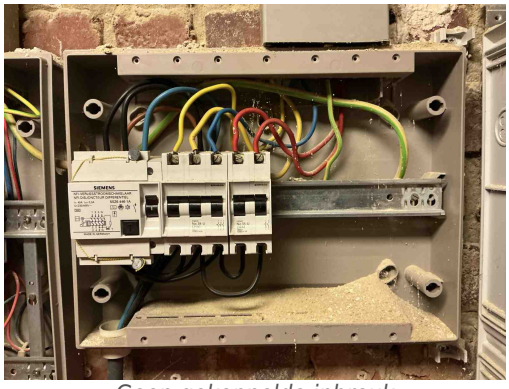
B17 - De voedingsspanning is niet op elk bord vermeld (Boek 1: 3.1.3.3).
Opmerking: Oa bord 2

B04 - De aanduiding van de kringen, klemmen en/of schakelapparatuur ontbreekt, is onjuist of is onvolledig (Boek 1: 3.1.3.1/5.1.6.1).
Opmerking: Oa bord 2

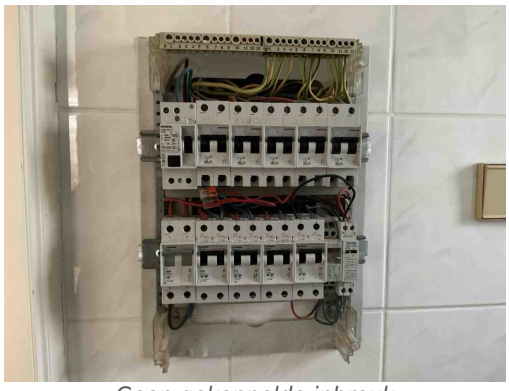
T21b - Het elektrisch materieel is niet geplaatst volgens de voorschriften van de fabrikant/ regels van goed vakmanschap. (Boek 1: 1.4.1.3) Oa kamgeleider niet afdoende afgedekt aan uiteiden. Zie kans op rechtstreekse aanraking plaatsingsfiche fabrikant.
Opmerking: Oa bord 2
