Verslag huishoudelijke elektrische installatie op laagspanning en zeer lage spanning

Referentie: **008-20261026-01**	Datum controle: **26/10/2026**
Keurder: **008**

Eigenaar:	**Onbekend**	EAN-code:	**541448820052546547**
Adres installatie:	**Hoogveldstraat 9, 3070 - KORTENBERG**	Nummer teller(s):	**1SAG3100543231**
		Distributienetbeheerder installatie:	**Fluvius**
Datum uitvoering installatie:	☐ Vóór 01/10/1981 ☑ Tussen 01/10/1981 en 01/06/2020 ☐ Vanaf 01/06/2020		
Type:	☑ Wooneenheid ☐ Niet-huishoudelijk ☐ PV ☐ Batterij ☐ Laadpaal

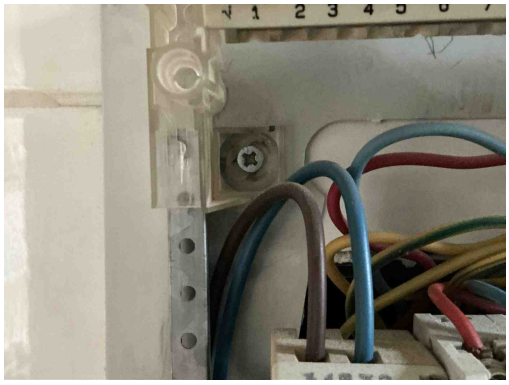
T21a - Het elektrisch materieel is niet geplaatst volgens de voorschriften van de fabrikant/ regels van goed vakmanschap. (Boek 1: 1.4.1.3) Oa ophangvijzen elektrisch verdeelbord niet afgedekt. Zie klasse II toestel.
Opmerking: Oa bord 1, bord 2

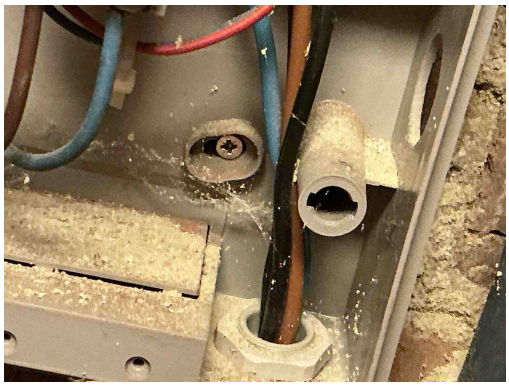
T21a - Het elektrisch materieel is niet geplaatst volgens de voorschriften van de fabrikant/ regels van goed vakmanschap. (Boek 1: 1.4.1.3) Oa ophangvijzen elektrisch verdeelbord niet afgedekt. Zie klasse II toestel.
Opmerking: Oa bord 1, bord 2

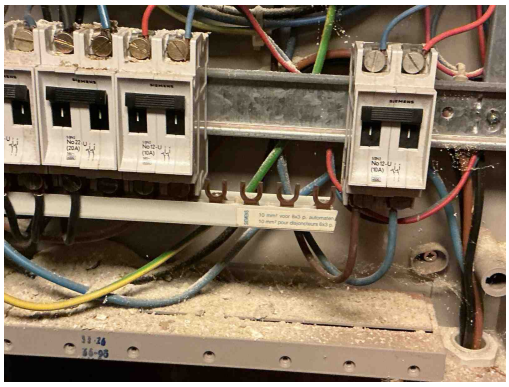
T21b - Het elektrisch materieel is niet geplaatst volgens de voorschriften van de fabrikant/ regels van goed vakmanschap. (Boek 1: 1.4.1.3) Oa kamgeleider niet afdoende afgedekt aan uiteiden. Zie kans op rechtstreekse aanraking plaatsingsfiche fabrikant.
Opmerking: Oa bord 1, bord 2

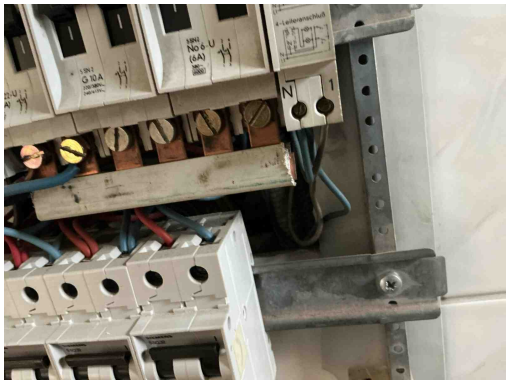
T21b - Het elektrisch materieel is niet geplaatst volgens de voorschriften van de fabrikant/ regels van goed vakmanschap. (Boek 1: 1.4.1.3) Oa kamgeleider niet afdoende afgedekt aan uiteiden. Zie kans op rechtstreekse aanraking plaatsingsfiche fabrikant.
Opmerking: Oa bord 1, bord 2

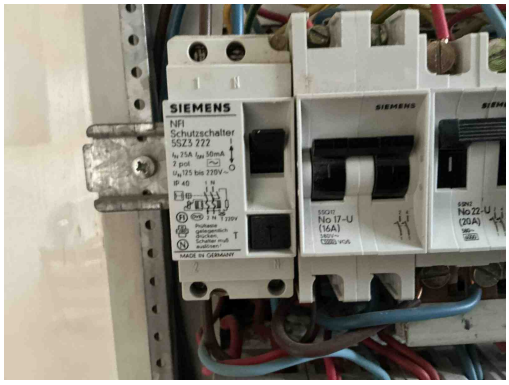
B06 - Het elektrisch verdeelbord heeft niet de minimale beschermingsgraad IPXX-B in een gewone ruimte (Boek 1: 4.2.2.3).
Opmerking: Oa bord 1, bord 2

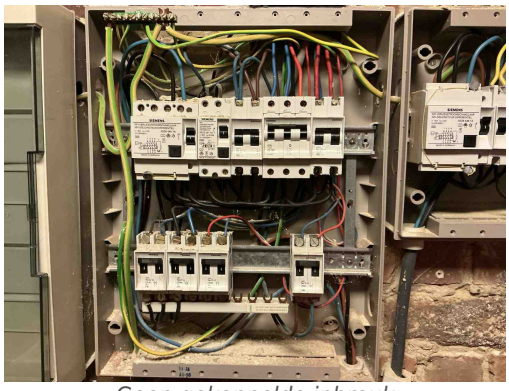
D24 - De differentieelstroombeschermingsinrichtingen die worden geplaatst in huishoudelijke installaties dienen tenminste van het type A te zijn (Boek 1: 5.3.5.3).
Opmerking: Oa bord 2
