# Asbestinventarisatetest

Alfons De Cockplein 17/BS05, 1831 Machelen

Attestnummer : 20260719-000109.000

Uitgegeven op : 19.07.2026

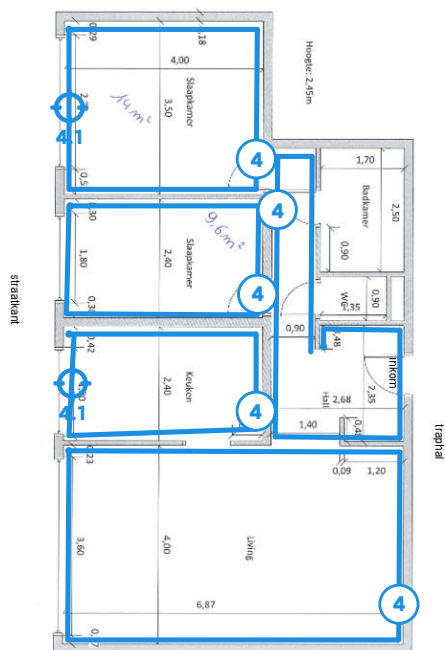
## Plan 1.1: Plan van appartement

muurpleister

| Beschrijving | Type | Actie |
|---|---|---|
| 4.1 Code: 001 | Mengmonster | - |

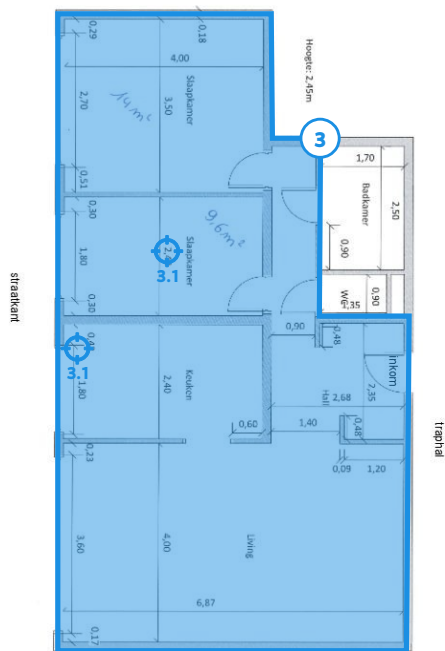
## Plan 1.2: Plan van appartement

plafondpleister

| Beschrijving | Type | Actie |
|---|---|---|
| 3.1 Code: 002 | Mengmonster | - |

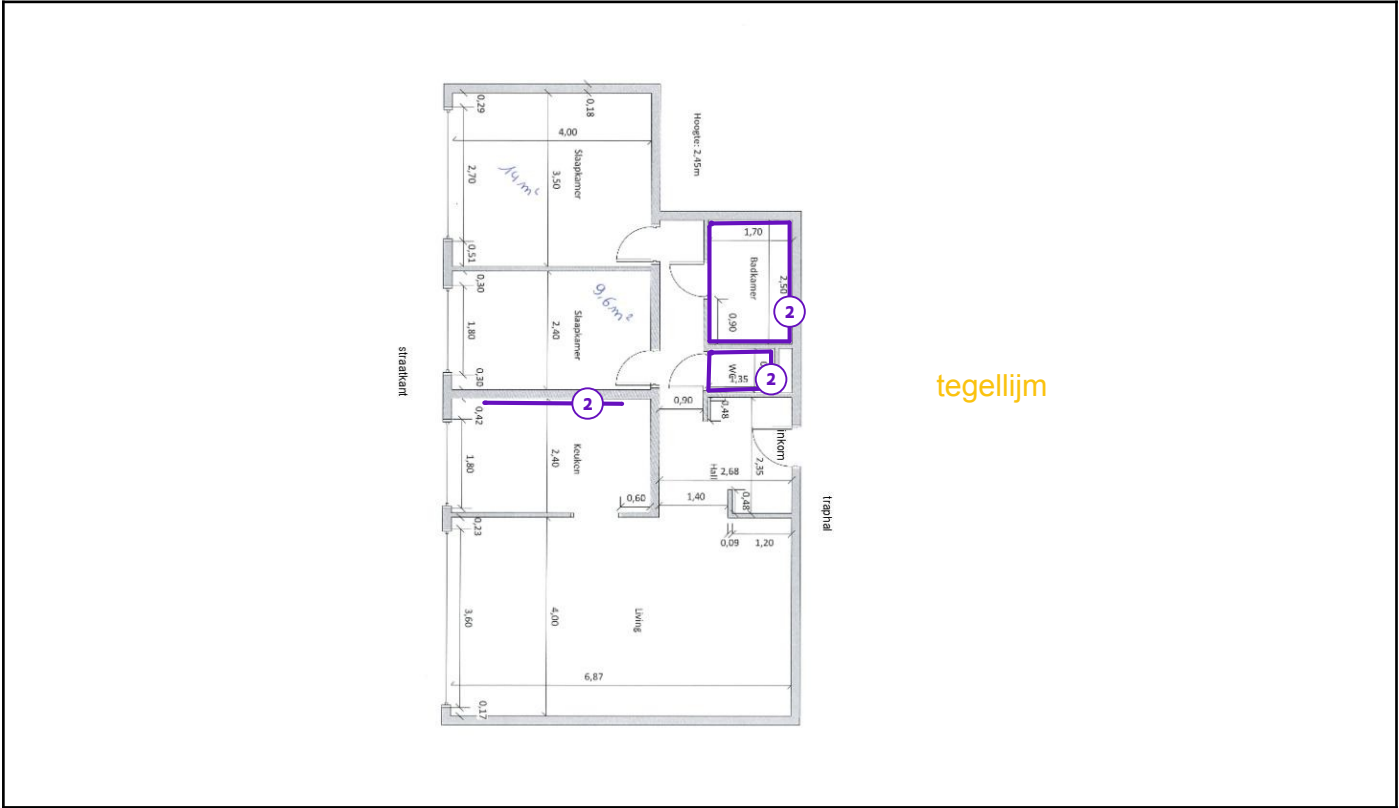
# Plan 1.3: Plan van appartement

| Beschrijving | Type | Actie |
|---|---|---|
| 2. Tegellijm niet zichtbaar | Advies | - |

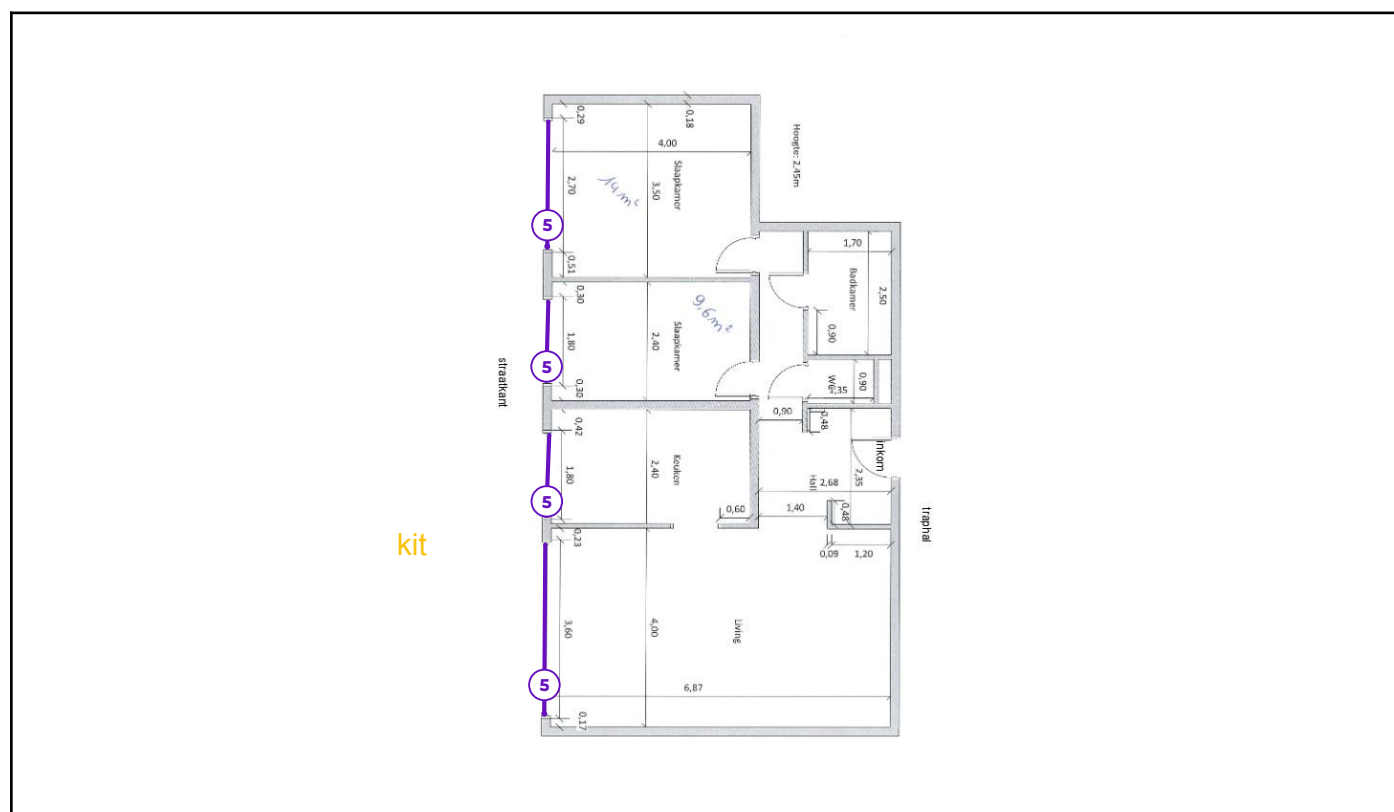
### Plan 1.4: Plan van appartement

| Beschrijving | Type | Actie |
|---|---|---|
| 5. Kit niet verdacht | Overige ruimte of materiaal | - |
