Asbestinventarisatetest

Rood-Kloosterlaan 57, 1910 Kampenhout

Attestnummer : 20250504-000206.000

Uitgegeven op : 04.05.2025

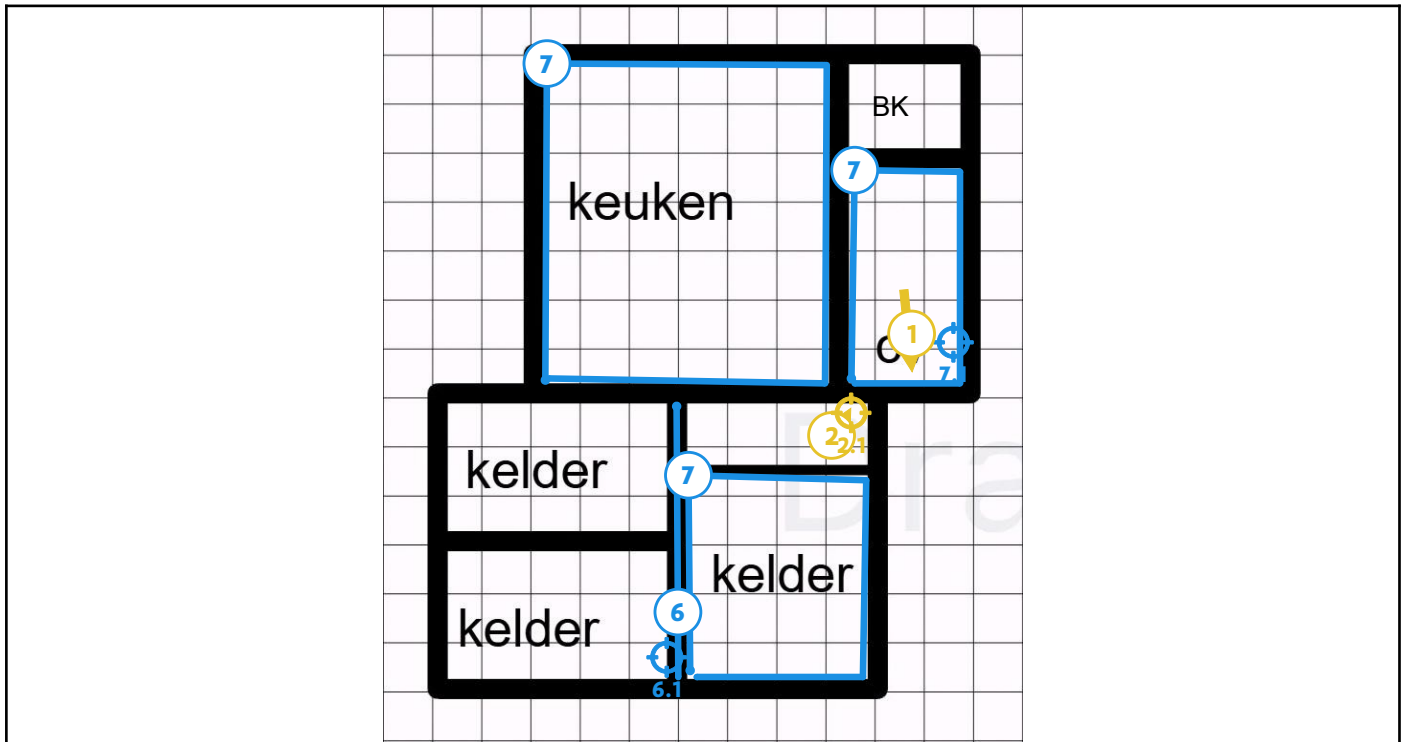
Plan 1.5: Kelder

Beschrijving	Type	Actie
1. Bakeliet toep.(schakelaars-stopcontacten-verdeelkasten-radiatorknoppen)	Asbestmateriaal	Zorgvuldig beheren
2. Roetluik	Asbestmateriaal	Zorgvuldig beheren
2.1 Code: 3	Puntmonster	-
6. Roofing tussen muur en plafond kelder	Geen asbest	-
6.1 Code: 2	Puntmonster	-
7. Muurpleister	Geen asbest	-
7.1 Code: 1	Mengmonster	-

Het roetluikje kan voorzichtig uitgeschoven of losgebeiteld worden, extra bevochtigen om stof te voorkomen
