# Asbestinventarisatetest

Brusselsestraat 214/0101, 3000 Leuven

Attestnummer : 20250325-000262.000

Uitgegeven op : 25.03.2025

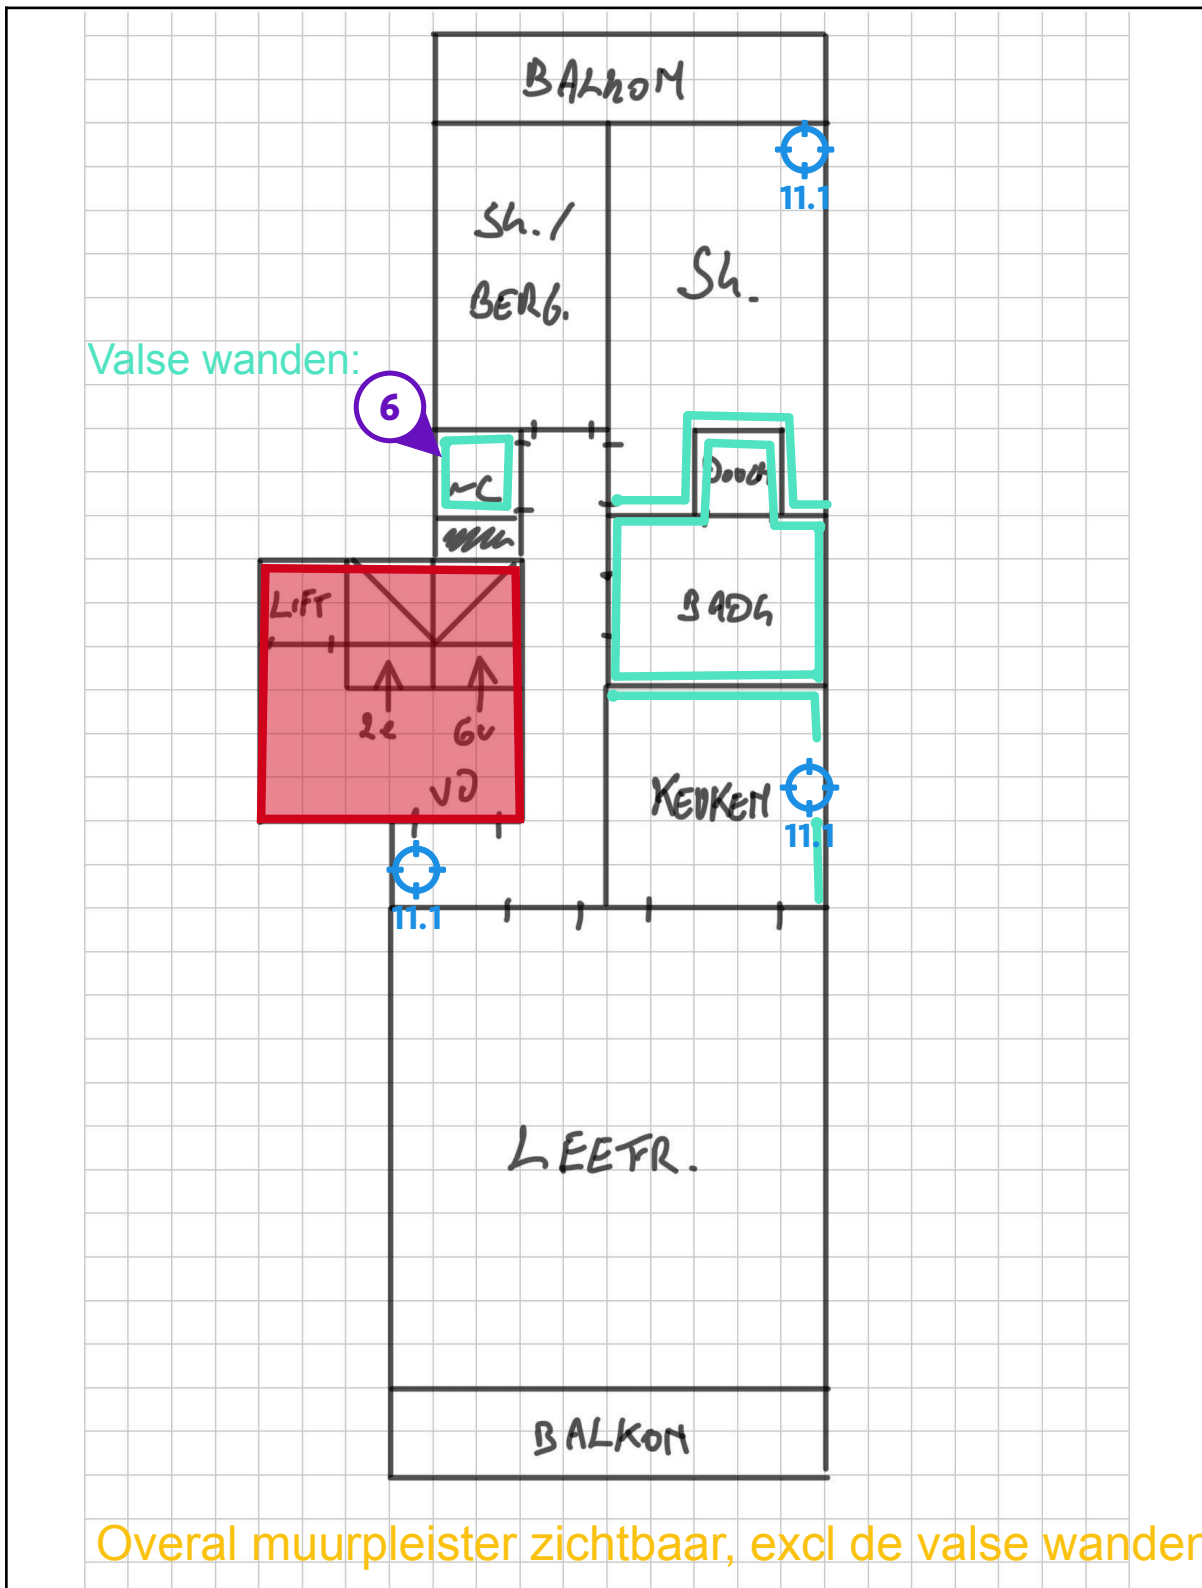
# Plan 1.1: Appartement

6. Valse wanden (geen pleisterwerk zichtbaar)	Advies	-
11. Pleisterwerk muur	Geen asbest	-
11.1 Code: 1	Mengmonster	-

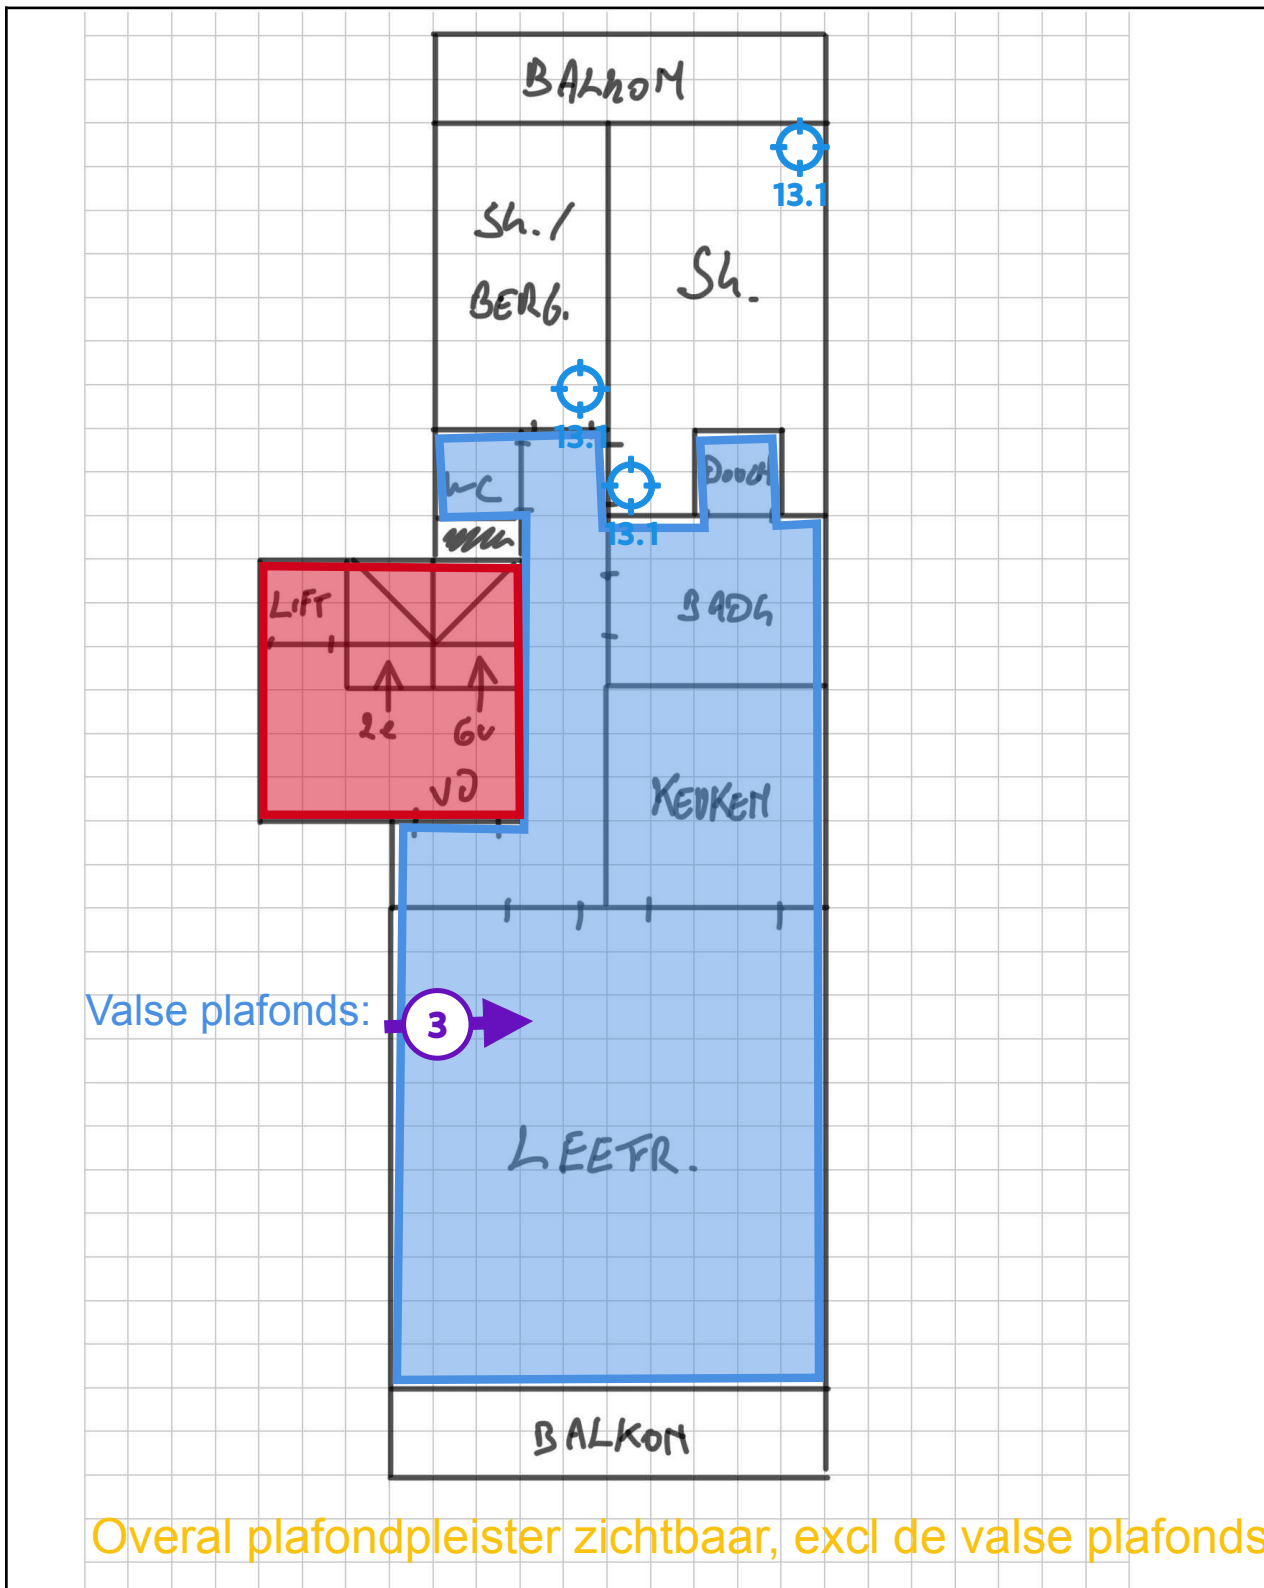
# Plan 1.2: Appartement

3. Valse plafonds (geen pleisterwerk zichtbaar)	Advies	-
13. Pleisterwerk plafond	Geen asbest	-
13.1 Code: 2	Mengmonster	-

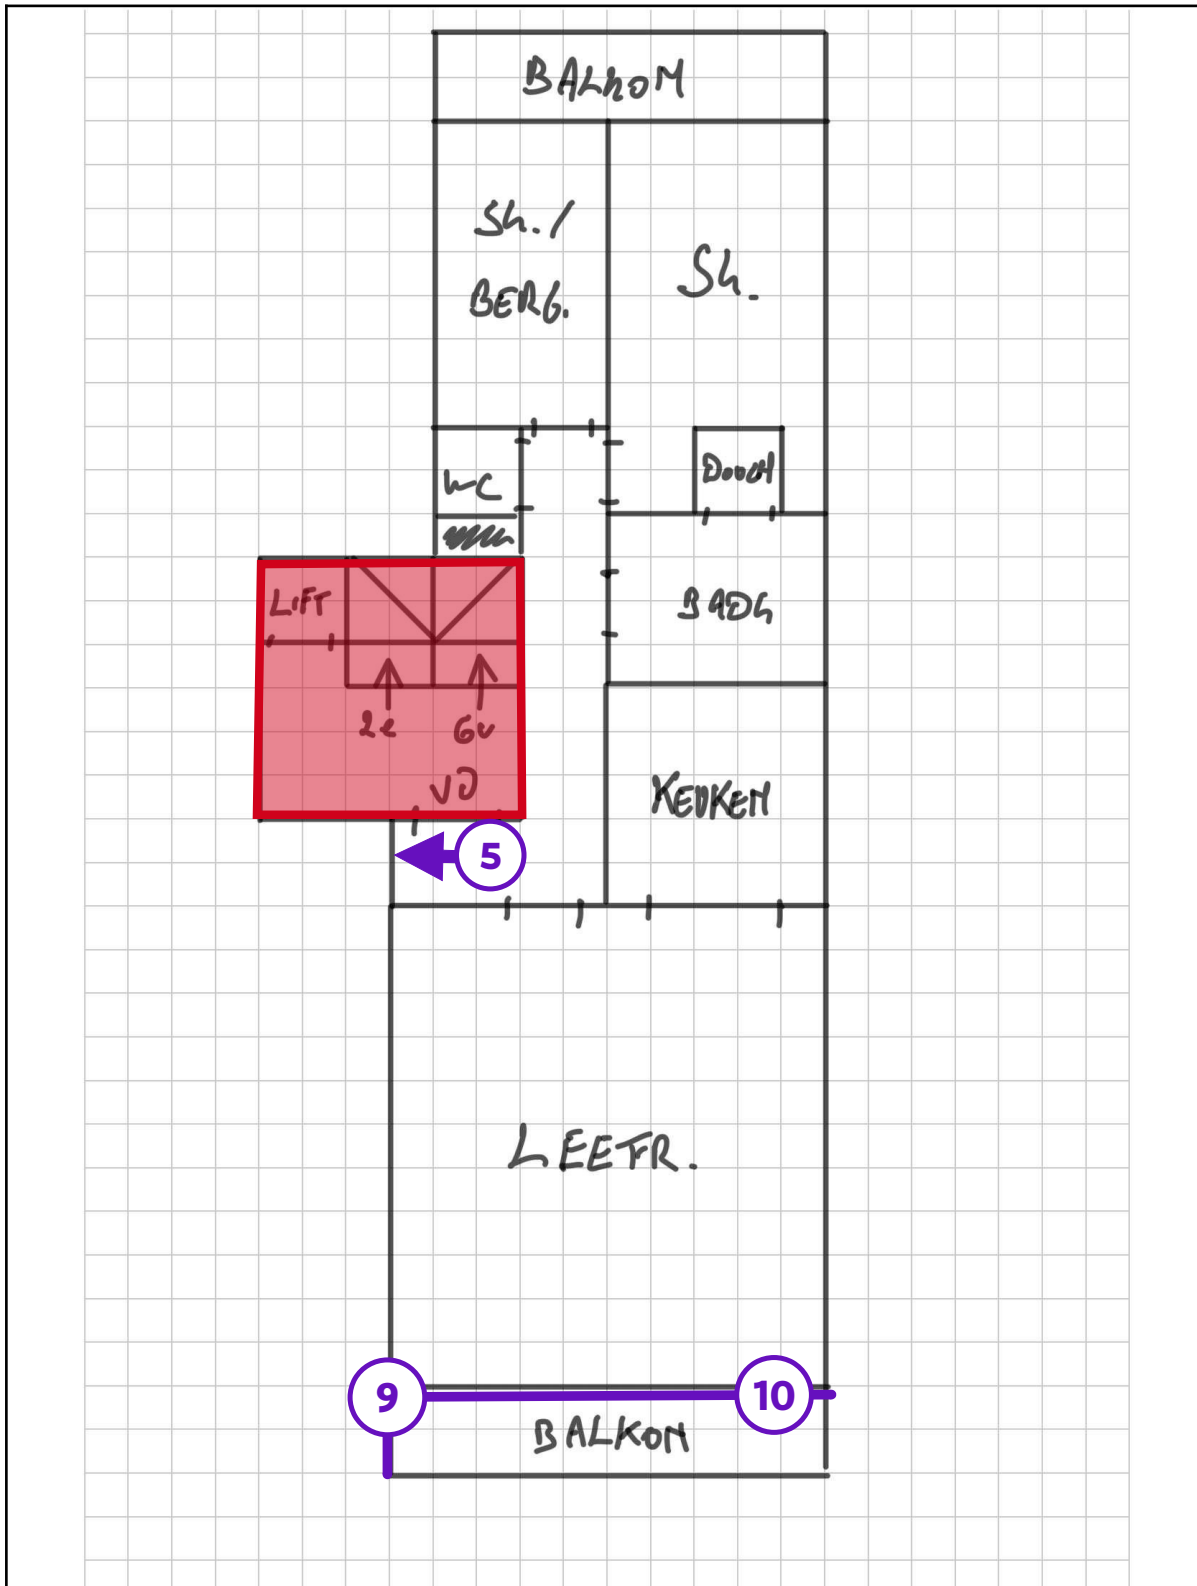
# Plan 1.3: Appartement

5. Luikje aan de voordeur	Advies	-
9. Mastiek tussen aluminium kader tussenschot balkon (gemene delen)	Advies	-
10. Crepi voorgevel behoort toe tot de gemeenschappelijke delen	Advies	-

De mastiek tussen het aluminium kader en glas van het tussenschot op het balkon aan de voorgevel werd gecontroleerd en als asbestverdacht bevonden. Doch hoort dit tussenschot tot de gemeenschappelijke delen van het gebouw en zal dan ook in dat asbestattest worden opgenomen en bemonsterd. Meld schade bij de VME /syndicus van het gebouw. Informatie / resultaten van deze toepassing kan u raadplegen/opvragen in het asbestattest gemeenschappelijke delen (indien beschikbaar)

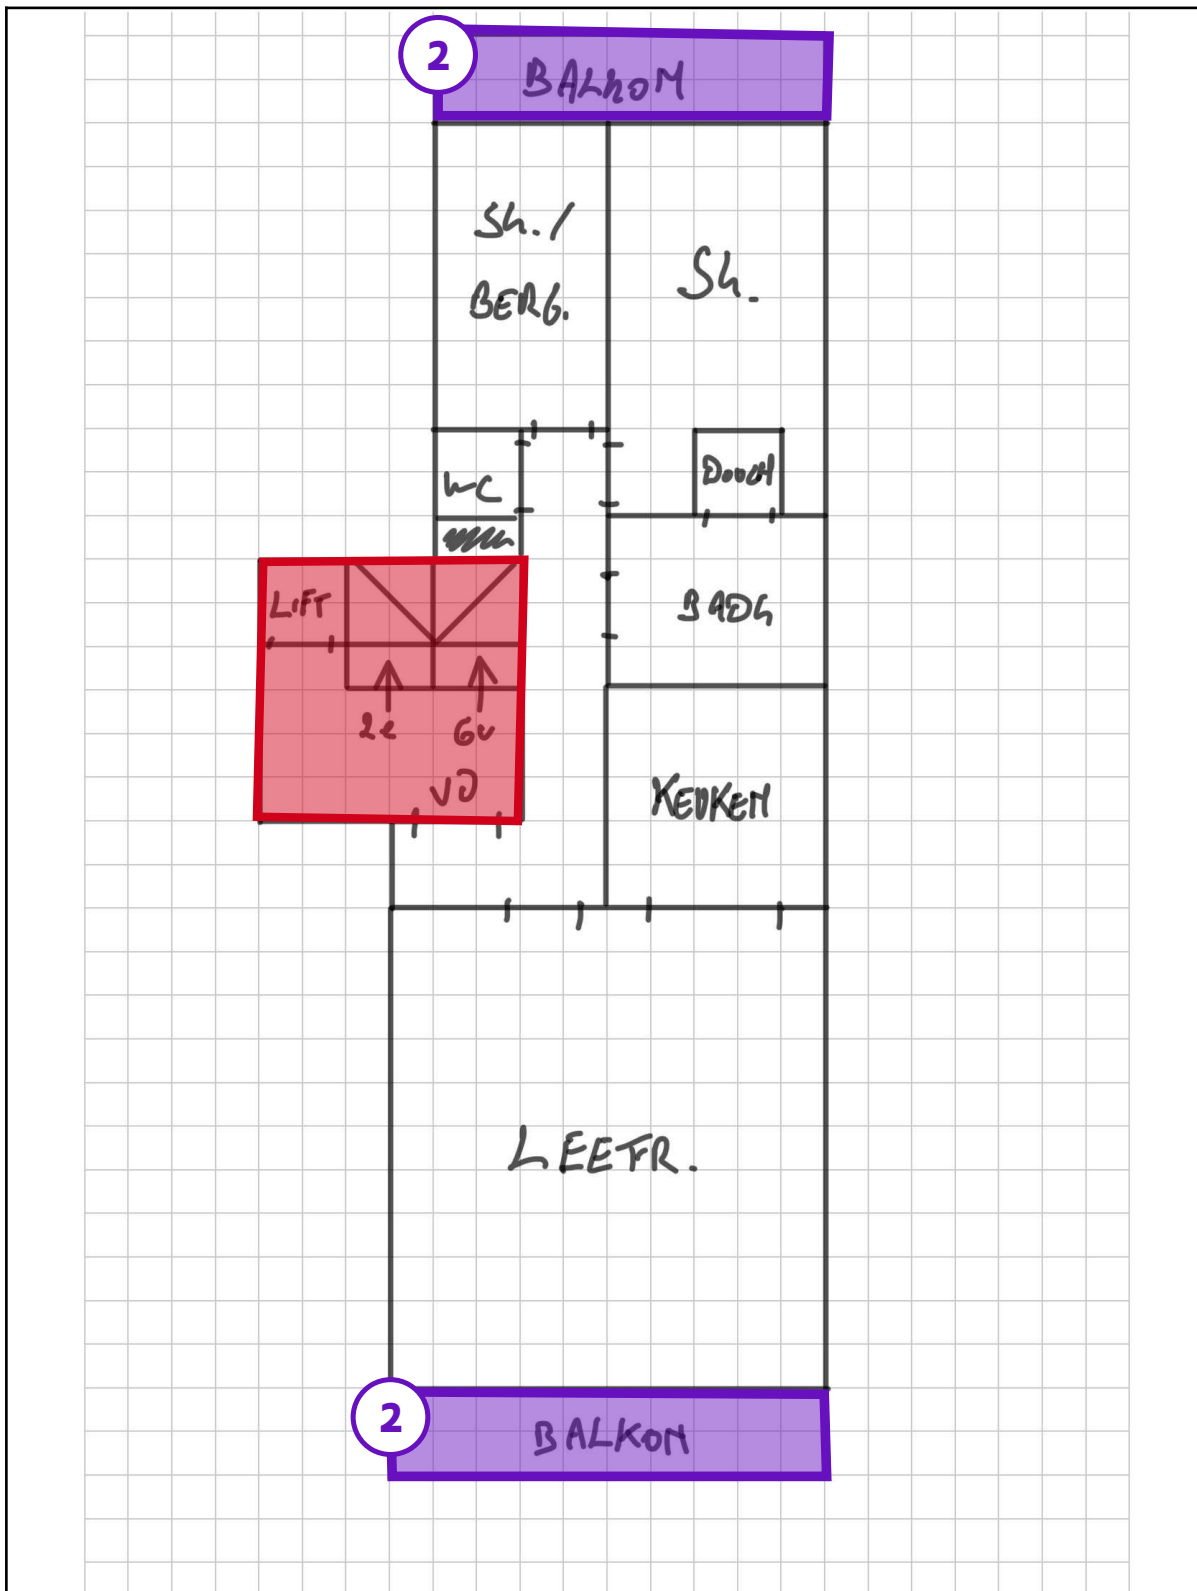
# Plan 1.4: Appartement

2. Dakbedekking balkons niet zichtbaar (materiaal onbekend)	Beperking	-
--	-----------	---

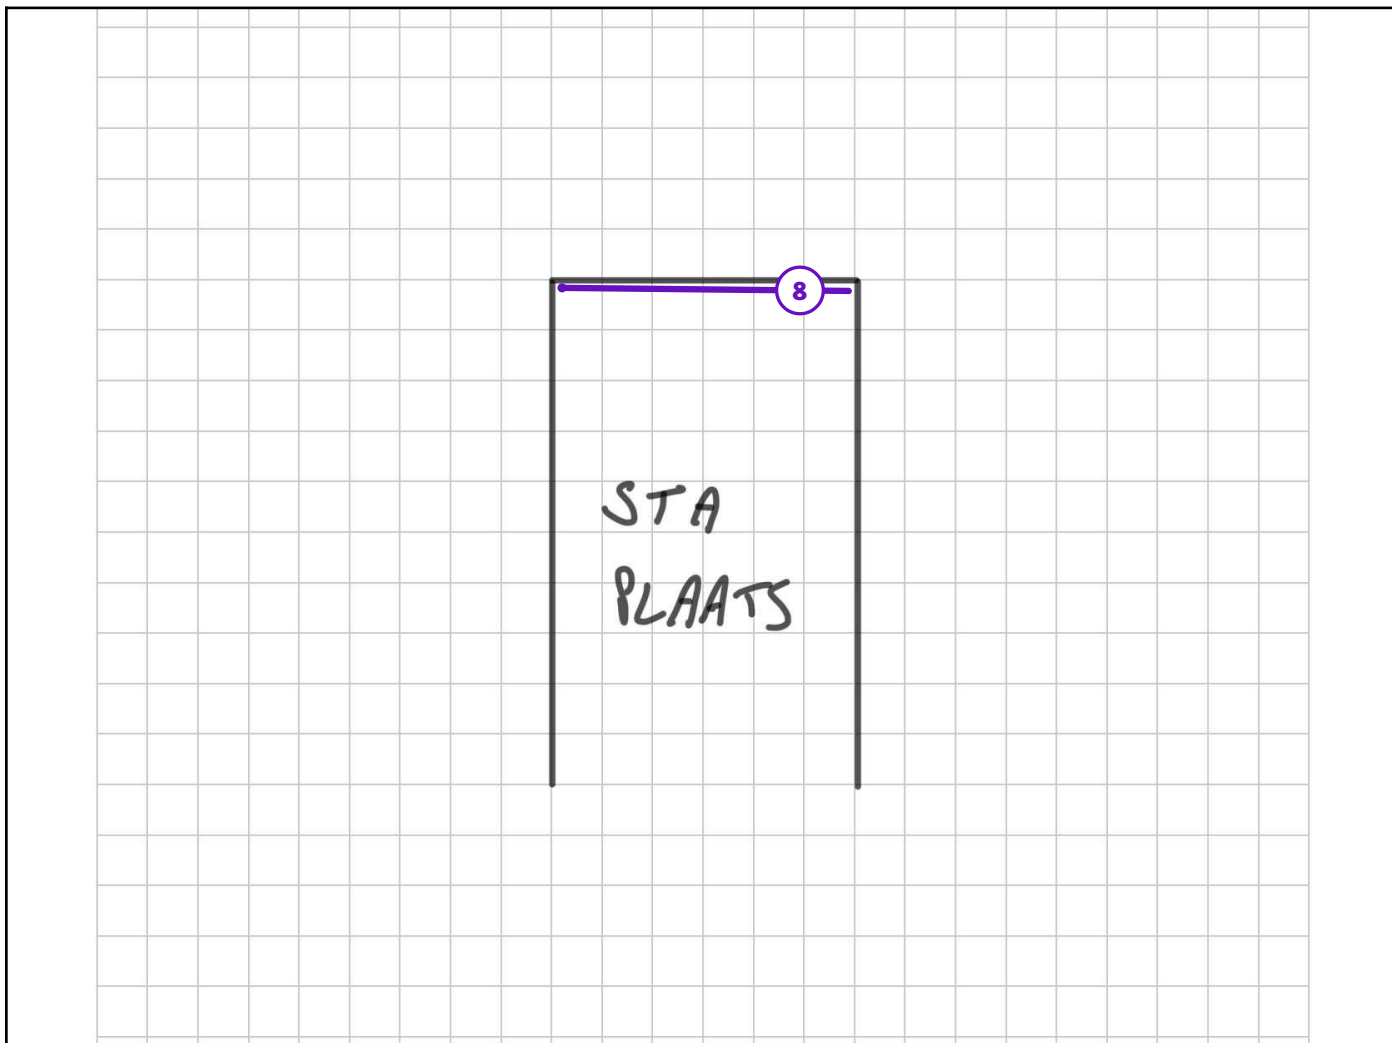
## Plan 1.5: Auto staanplaats

Beschrijving	Type	Actie
8. Muurcementering aan auto staanplaats (gemeenschappelijke delen)	Advies	-

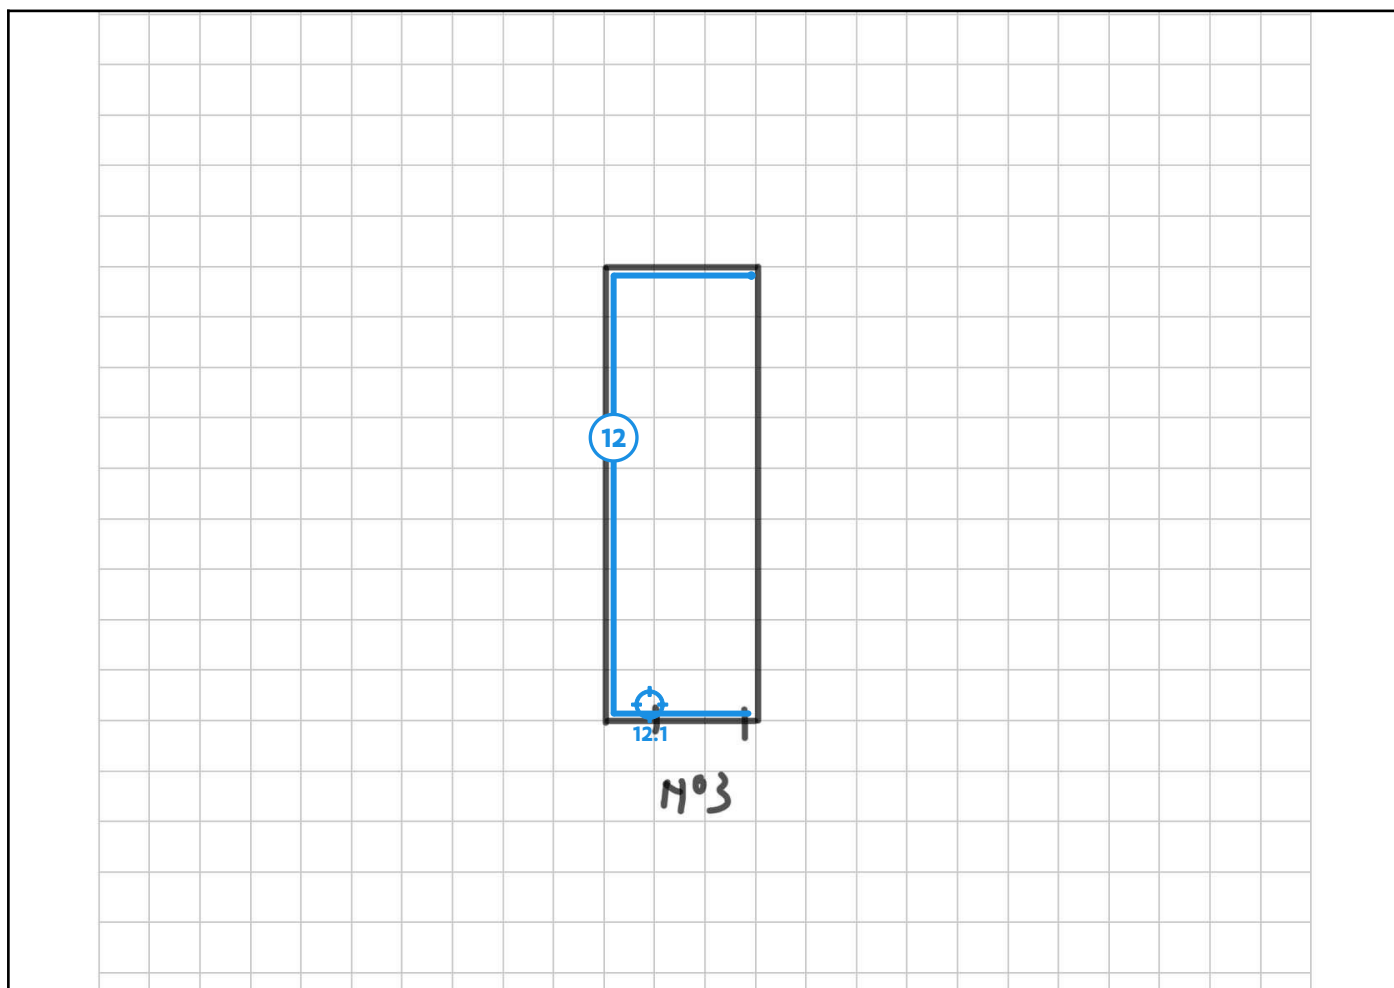
## Plan 1.6: Stockageruimte

Beschrijving	Type	Actie
12. Muurcementering stockageruimte	Geen asbest	-
12.1 Code: 3	Puntmonster	-

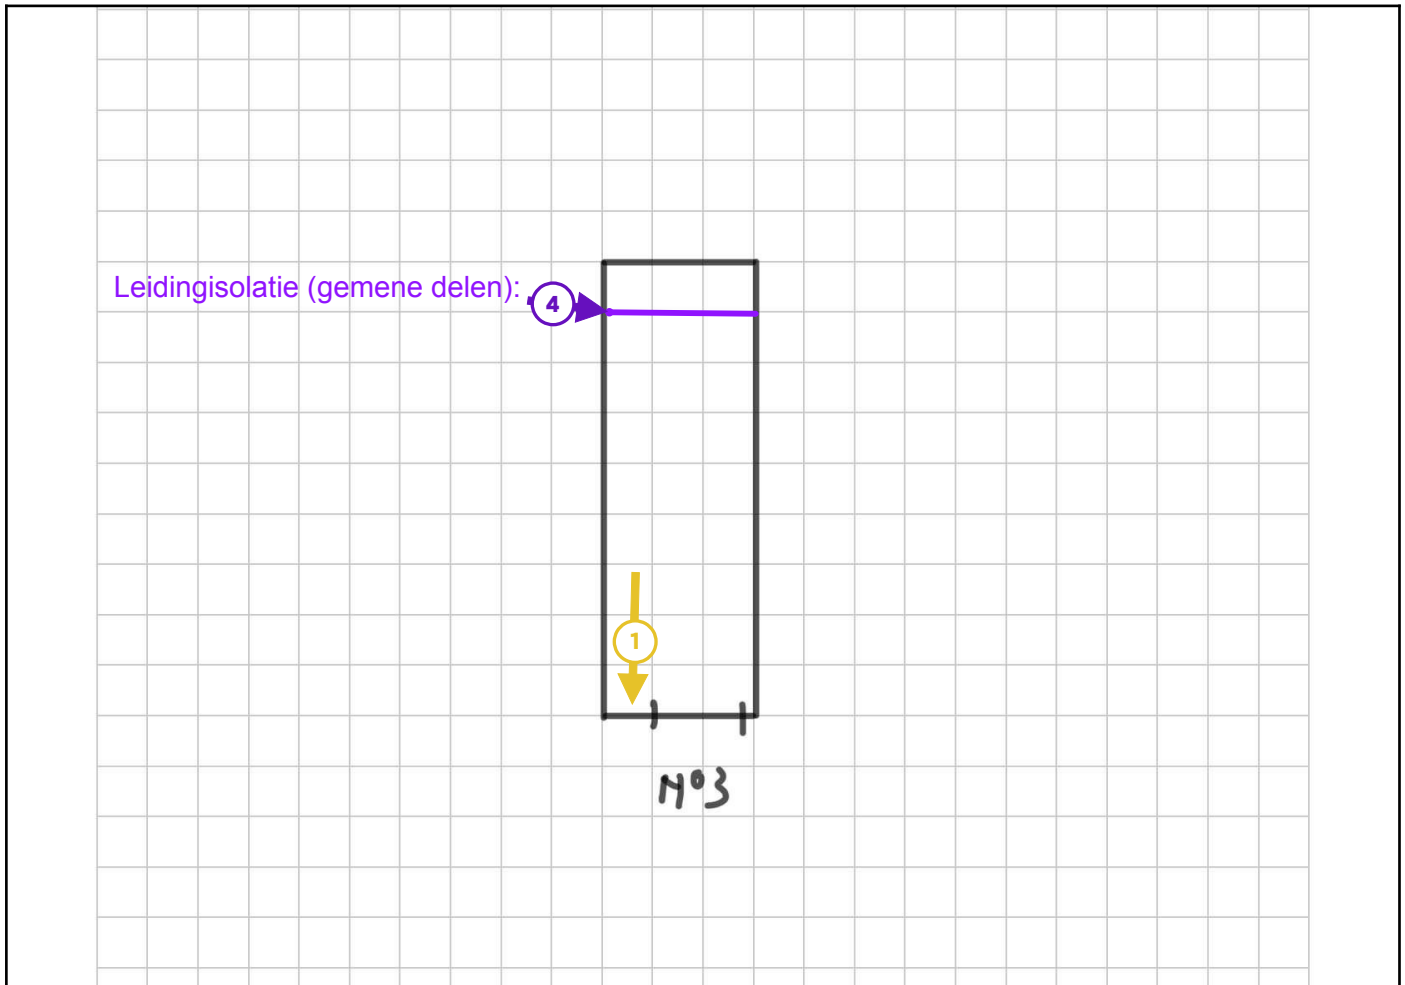
## Plan 1.7: Stockageruimte

Beschrijving	Type	Actie
1. Bakeliet toep.(schakelaars-stopcontacten-verdeeldozen-radiatorknoppen)	Asbestmateriaal	Zorgvuldig beheren
4. Leidingisolatie behoort tot de gemeenschappelijke delen.	Advies	-

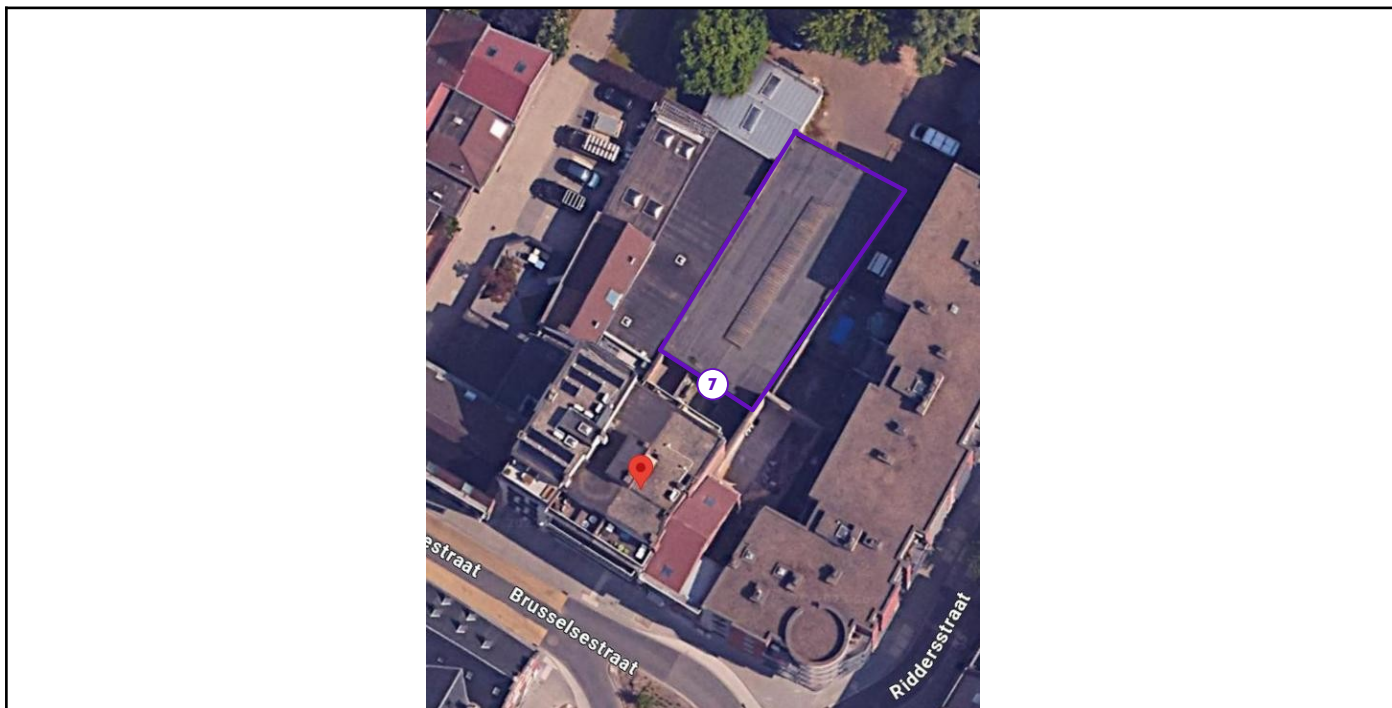
## Plan 1.8: Bovernaanzicht

Beschrijving	Type	Actie
7. Roofing plat dak behoort tot de gemeenschappelijke delen	Advies	-
