# Asbestinventarisatetest

Lod. van Veltemstraat 51B, 3020 Herent

Attestnummer : 20251007-000443.000

# Zone 1: Appartement

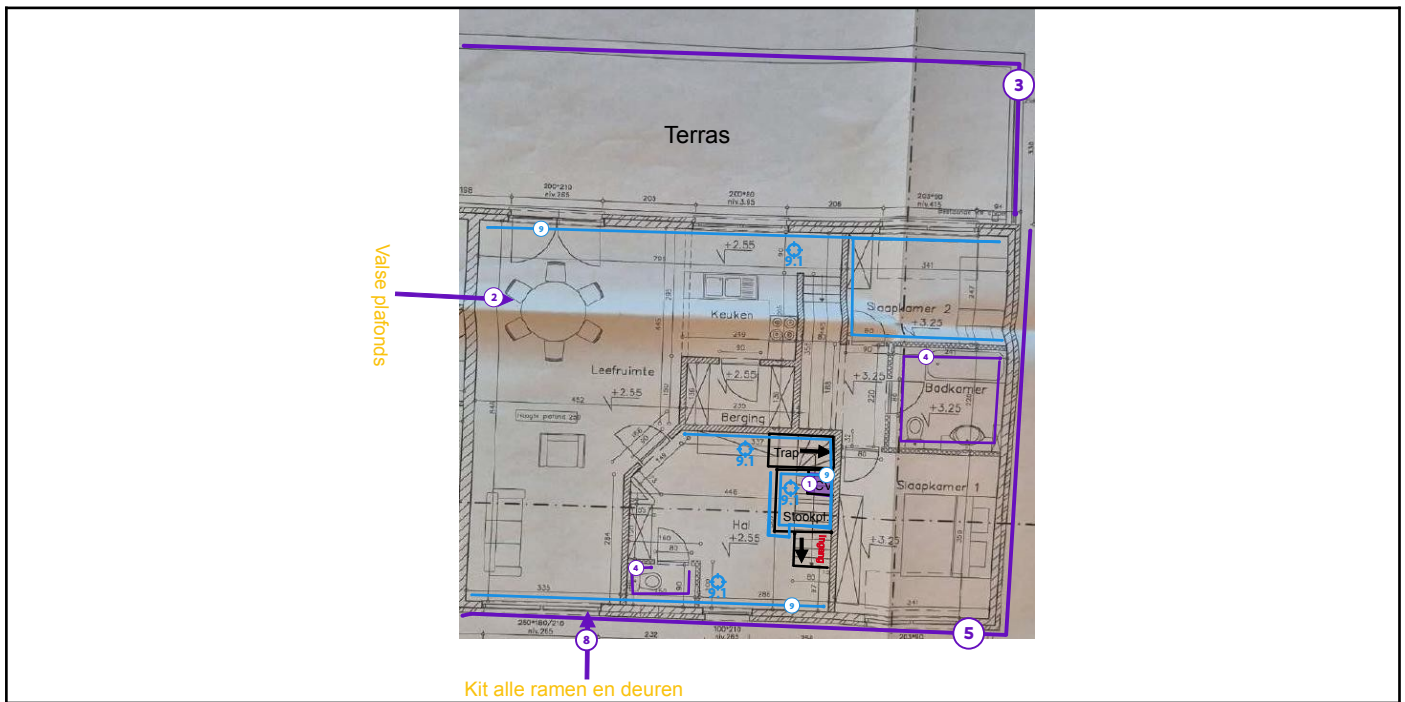
# Plan 1.1: +1

Beschrijving	Type	Actie
1. CV Ketel Junckers	Advies	-
2. Valse plafonds	Advies	-
3. Betonnen dekstenen terras	Advies	-
4. Faience tegellijm wc en badkamer	Advies	-
5. Crepi gevels behoort tot de gemeenschappelijke delen	Advies	-
8. Kit niet verdacht	Advies	-
9. Muurpleister	Geen asbest	-
9.1 Code: 1	Mengmonster	-

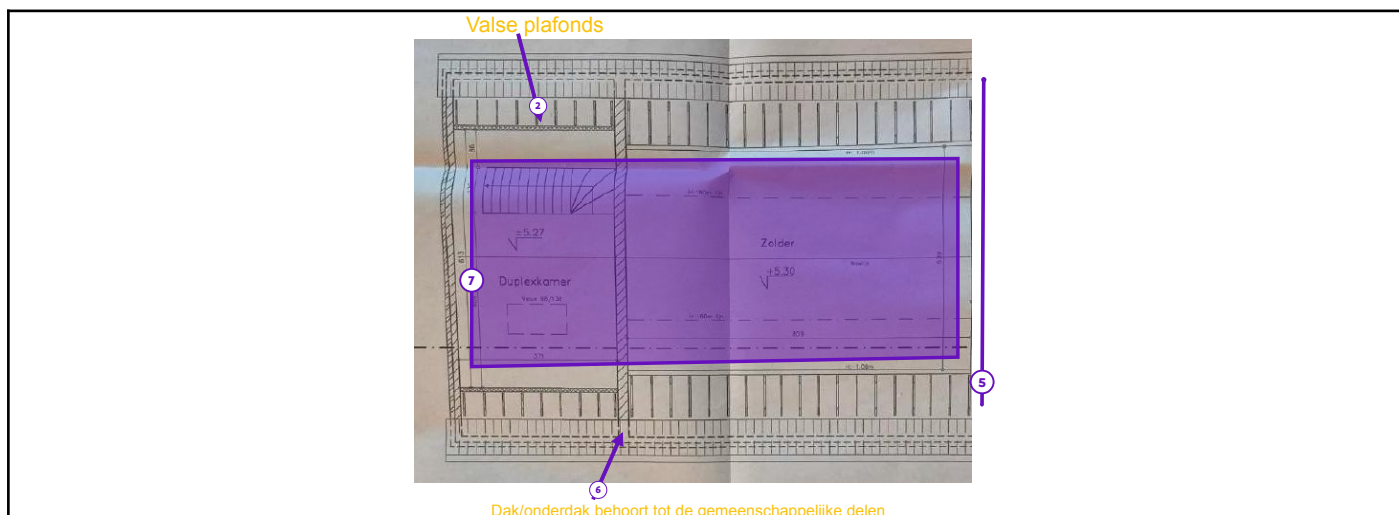
## Plan 1.2: +2

Beschrijving	Type	Actie
2. Valse plafonds	Advies	-
5. Crepi gevels behoort tot de gemeenschappelijke delen	Advies	-
6. Dak/onderdak behoort tot de gemeenschappelijke delen	Advies	-
7. Zolderverdieping bevat geen asbestverdachte materialen	Advies	-
