Asbestinventarisatetest

Molenbaan 67, 3111 Rotselaar

Attestnummer : 20260413-000156.000

Uitgegeven op : 13.04.2026

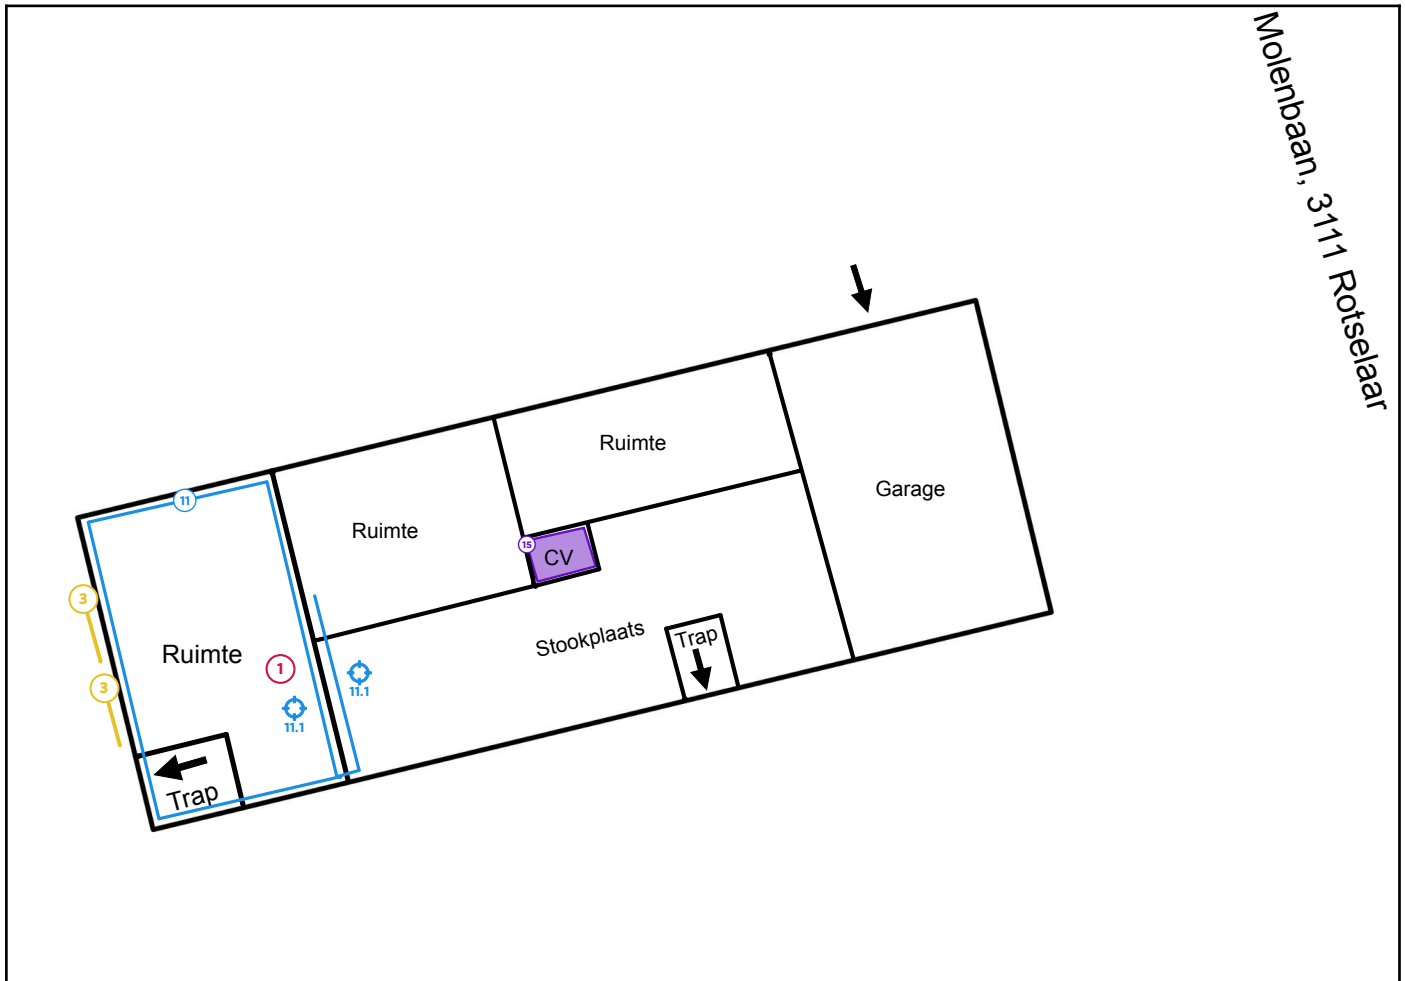
Plan 1.1: +0

Beschrijving	Type	Actie
1. Asbestcement afval +0	Asbestmateriaal	Dringend verwijderen
3. Vensterdorpels buiten	Asbestmateriaal	Zorgvuldig beheren
11. Muurpleister	Geen asbest	-
11.1 Code: 1	Mengmonster	-
15. CV Ketel stookplaats	Overige ruimte of materiaal	-

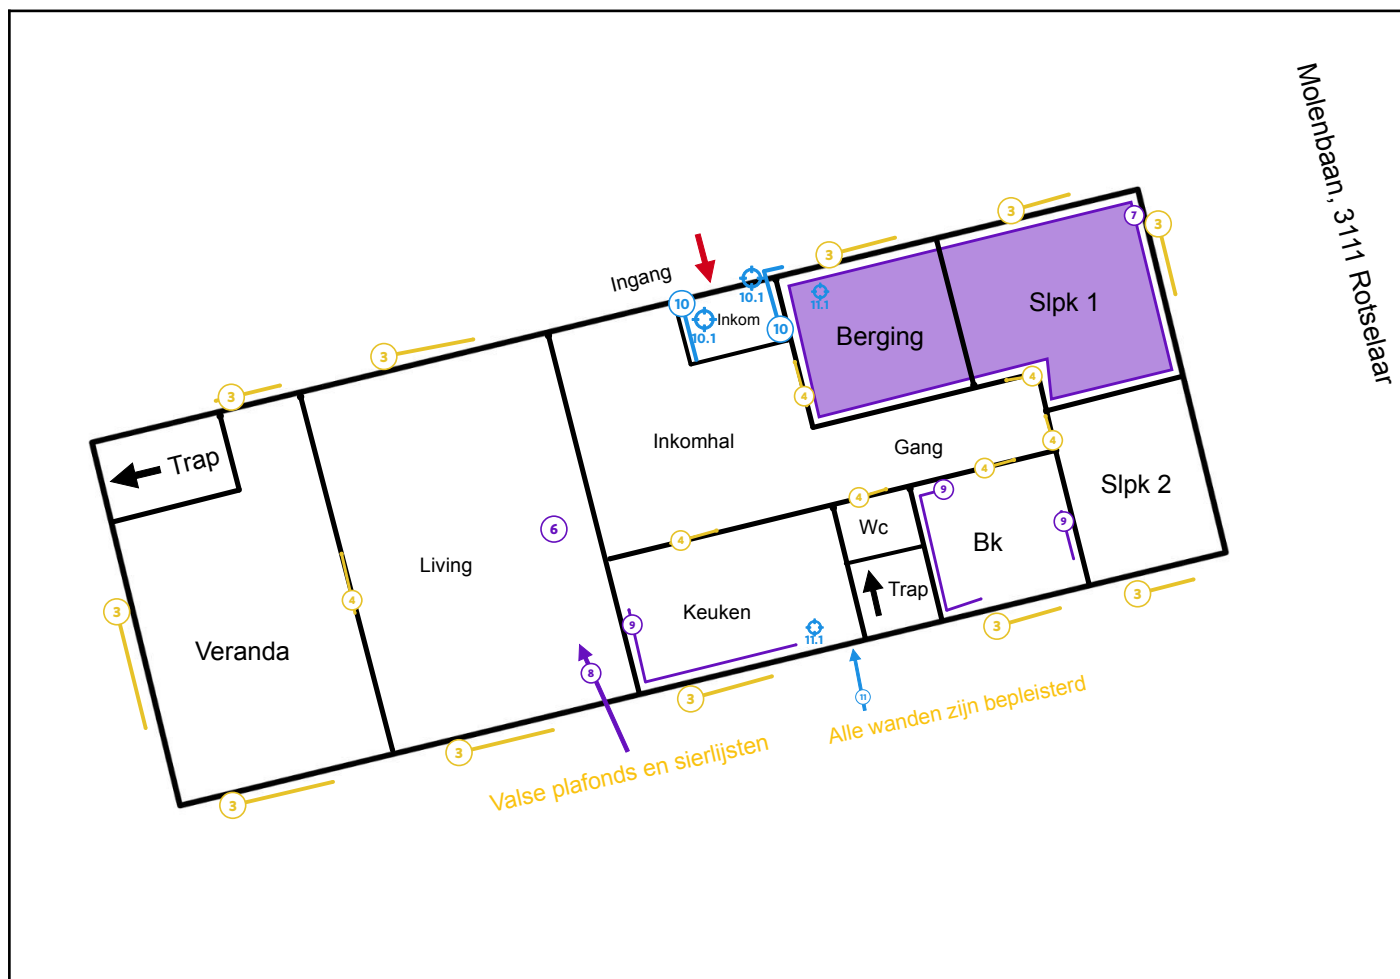
Plan 1.2: +1

Beschrijving	Type	Actie
3. Vensterdorpels buiten	Asbestmateriaal	Zorgvuldig beheren
4. Dorpels binnen	Asbestmateriaal	Zorgvuldig beheren
6. Kachelkoord living	Advies	-
7. Vinylvloer berging en slpk 1	Advies	-
8. Valse plafonds en sierlijsten +1	Advies	-
9. Tegellijm niet zichtbaar bk en keuken	Advies	-
10. Cementering wanden inkom	Geen asbest	-

10.1 Code: 2	Mengmonster	-
11. Muurpleister	Geen asbest	-
11.1 Code: 1	Mengmonster	-

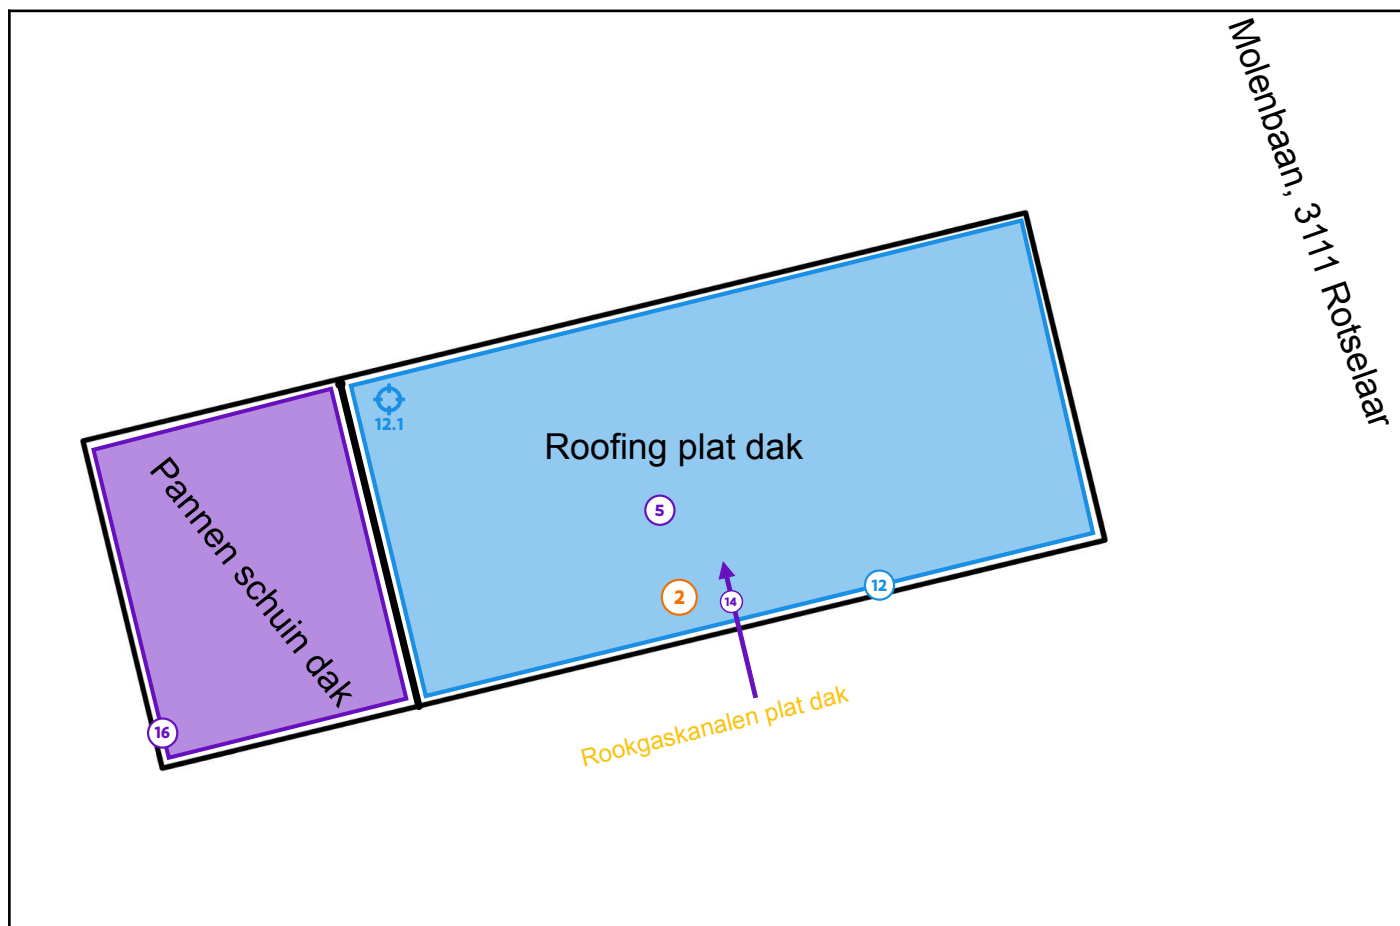
Plan 1.3: Dakenplan woning

Beschrijving	Type	Actie
2. Schouwhoed plat dak	Asbestmateriaal	Verwijderen
5. Schouw op het dak	Beperking	-
12. Roofing plat dak	Geen asbest	-
12.1 Code: 3	Puntmonster	-
14. Rookgaskanalen plat dak	Overige ruimte of materiaal	-
16. Dakbedekking schuin dak veranda	Overige ruimte of materiaal	-

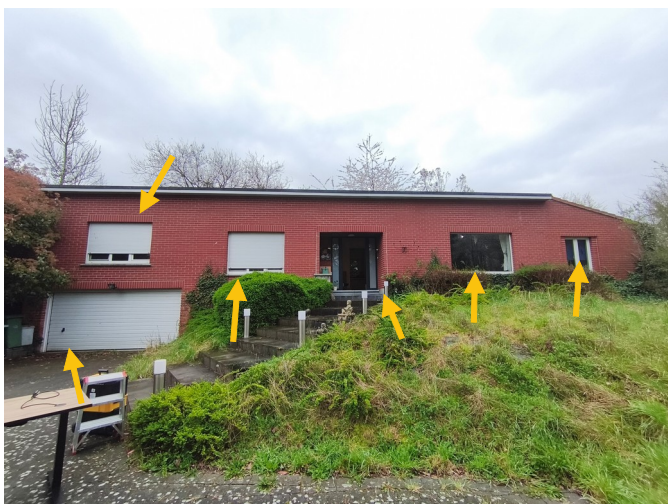
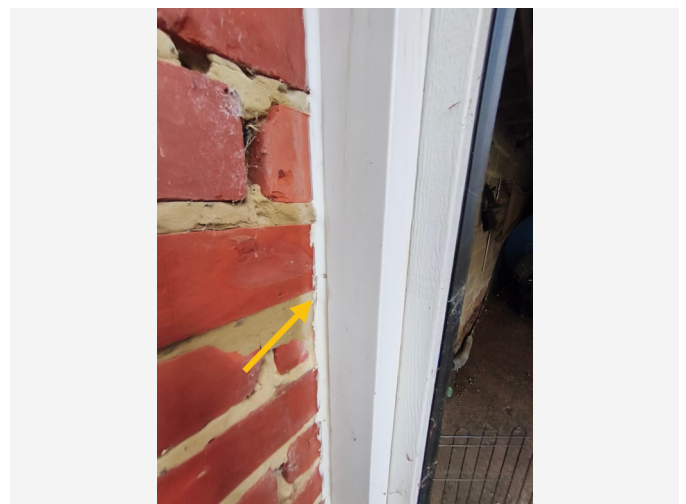
Beschrijving	Notitie	Terug te vinden op plannen
Fiche 13: Kit niet verdacht alle ramen, deuren en poort	De gebruikte siliconen kit is niet asbestverdacht	-
Fiche 14: Rookgaskanalen plat dak	De rookgaskanalen op het plat bestaan uit pvc/metaal. Deze zijn niet-asbestverdacht.	Plan 1.3: Dakenplan woning
Fiche 15: CV Ketel stookplaats	De CV ketel werd gecontroleerd(bwj 2009) en is niet asbest verdacht geen risico bouwjaar.	Plan 1.1: +0
Fiche 16: Dakbedekking schuin dak veranda	De dakbedekking wordt gecontroleerd. deze bestaat uit pannen en bevat geen asbest verdachte materialen.	Plan 1.3: Dakenplan woning
Fiche 17: Leidingisolatie +0	De thermische isolatie is visueel als niet-asbestverdacht beoordeeld.	-
