Asbestinventarisatetest

Heffen-Dorp 20, 2801 Mechelen

Attestnummer : 20240912-000362.000

Uitgegeven op : 12.09.2024

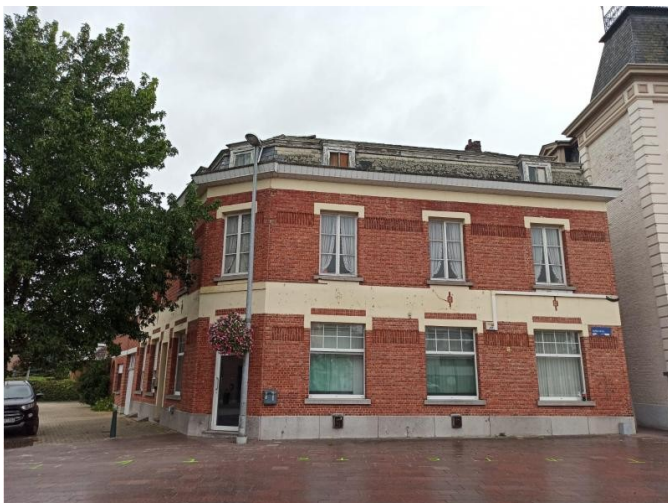
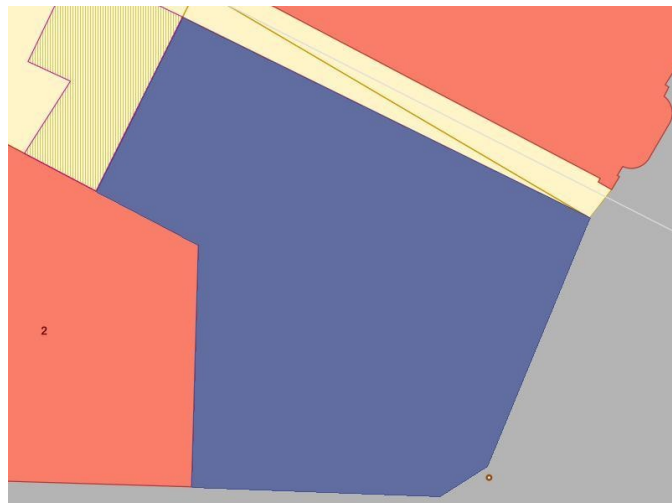
Eindconclusie volgens de wetgeving:

Niet-asbestveilig

Tijdens de inspectie vastgesteld:

6

Asbestmaterialen

- 0** Asbestmaterialen **Dringend verwijderen**
- 0** Asbestmaterialen **Dringend maatregelen nemen**
- 3** Asbestmaterialen **Verwijderen**
- 0** Asbestmaterialen **Maatregelen nemen**
- 3** Asbestmaterialen **Zorgvuldig beheren**

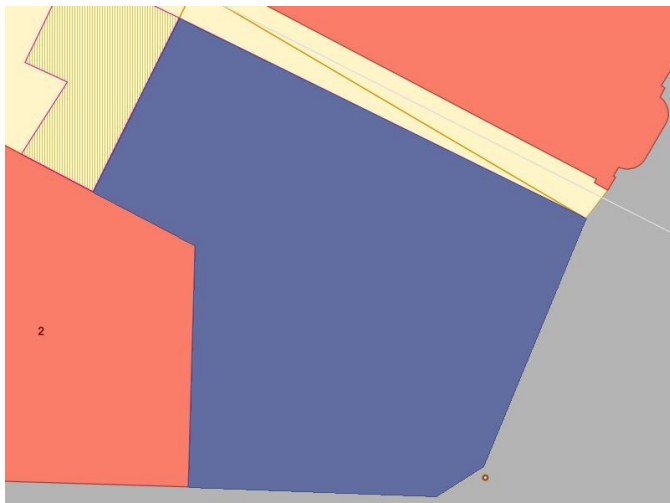
Zone 1: Hoofdgebouw

Tijdens de inspectie vastgesteld:

- 6 Asbestmaterialen**
- 0 Beperkingen
- 0 Uitsluitingen
- 0 Roerende goederen
- 0 Puin, steenslag, (water)bodem
- 1 Advies**
- 1 Geen asbest**
