# Asbestinventarisatetest

Vrededal 16, 3071 Kortenberg

Attestnummer : 20260507-000029.000

Uitgegeven op : 07.05.2026

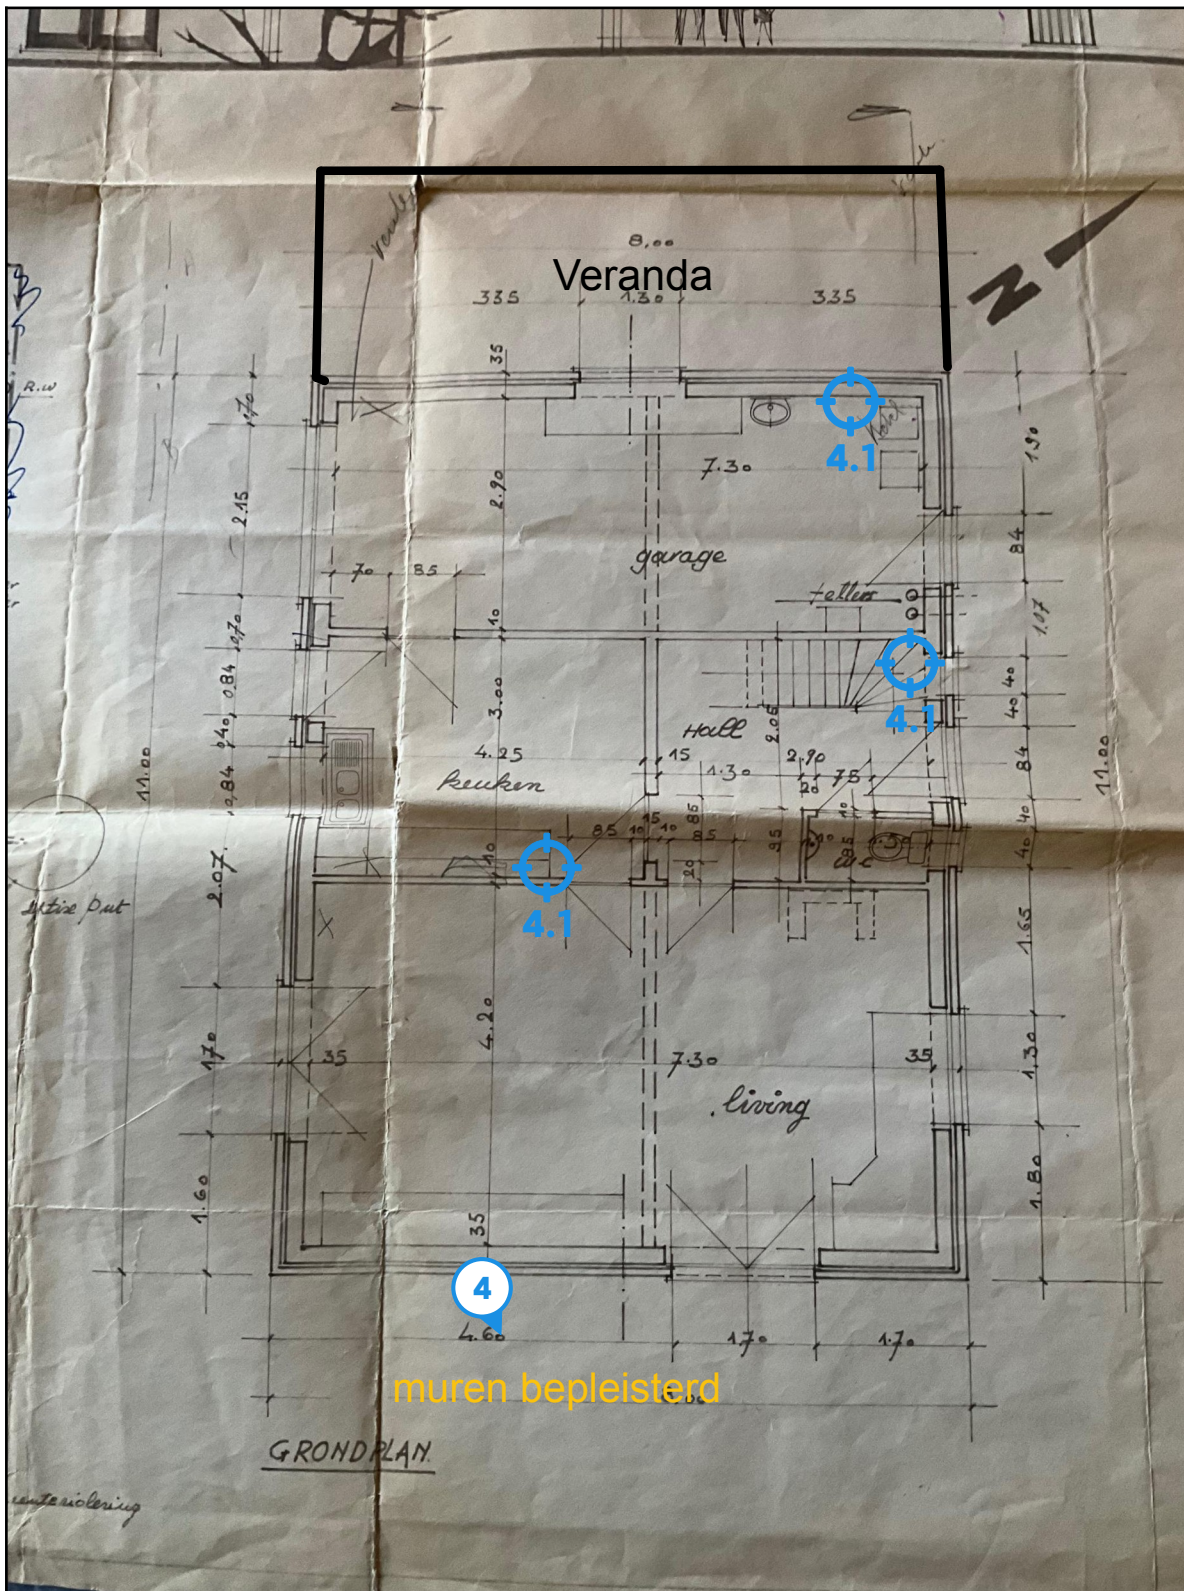
# Plan 1.1: Plan gelijkvloers wanden

4. Muurpleister	Geen asbest	-
4.1 Code: 1	Mengmonster	-

3. Valse plafonds	Advies	-
5. Plafondpleister	Geen asbest	-
5.1 Code: 2	Mengmonster	-

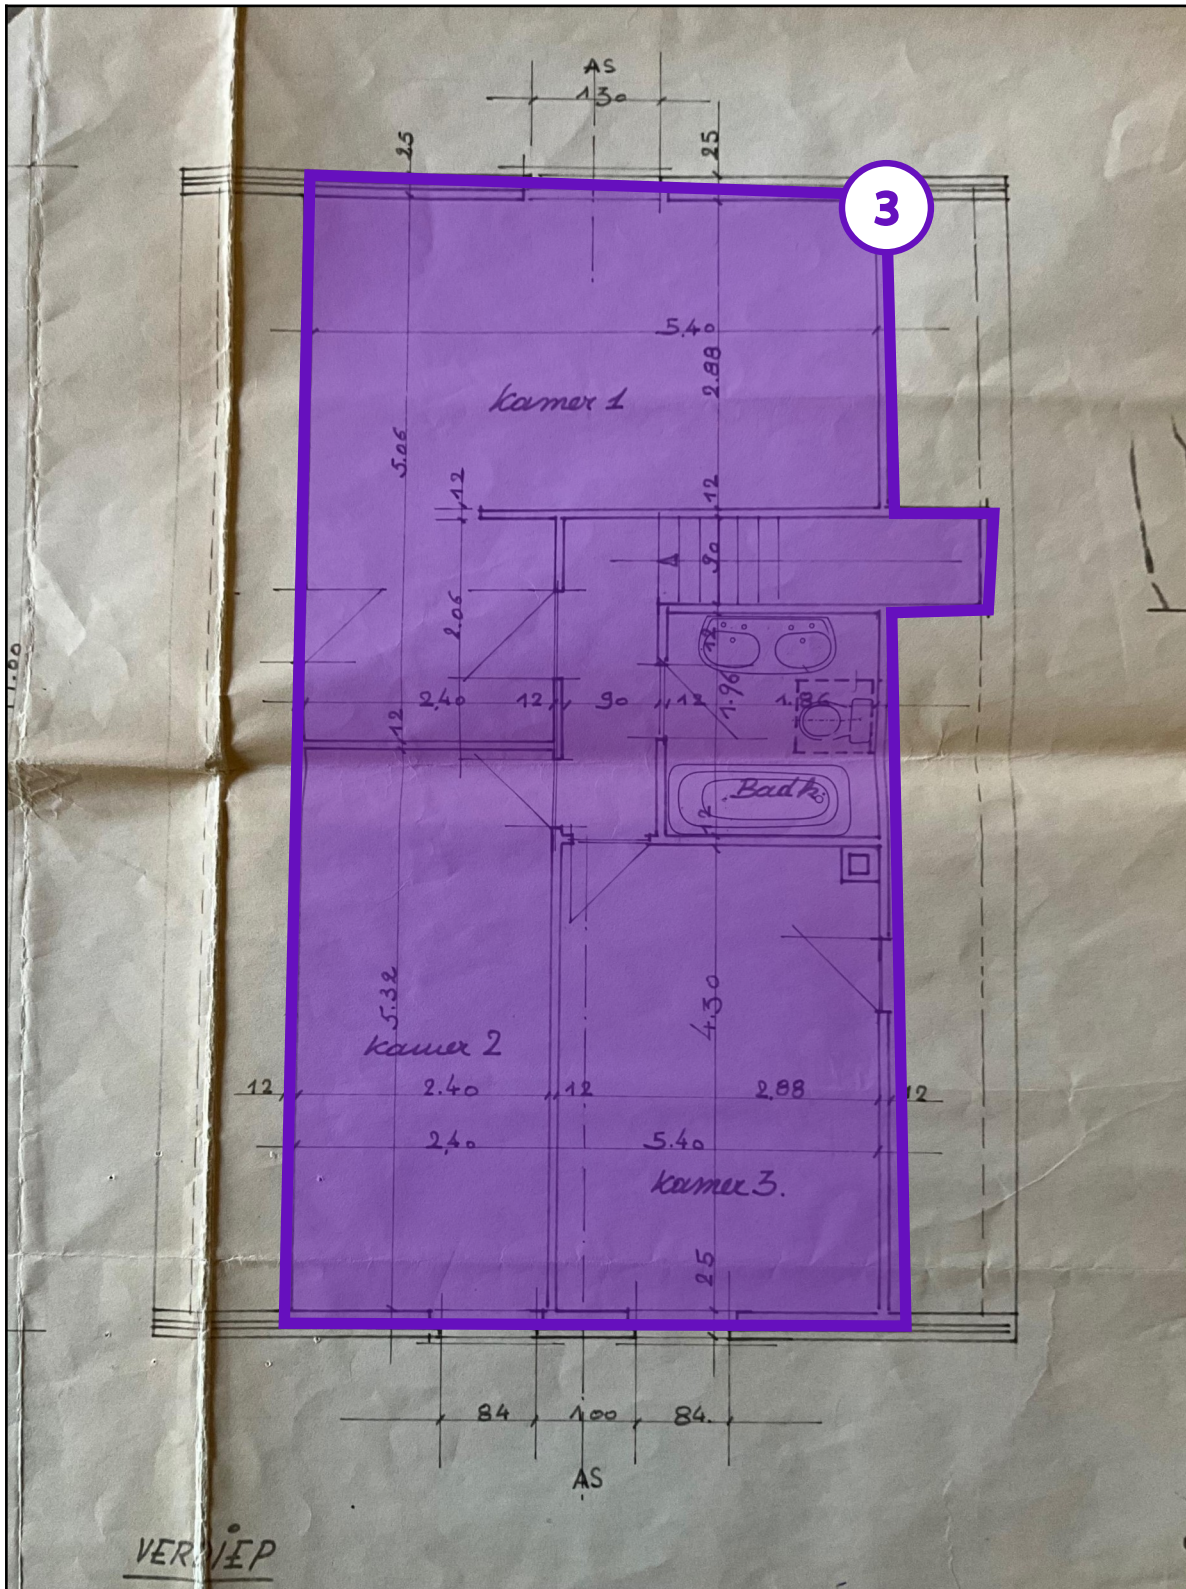
# Plan 1.5: Plan v+1 plafonds

3. Valse plafonds	Advies	-
-------------------	--------	---

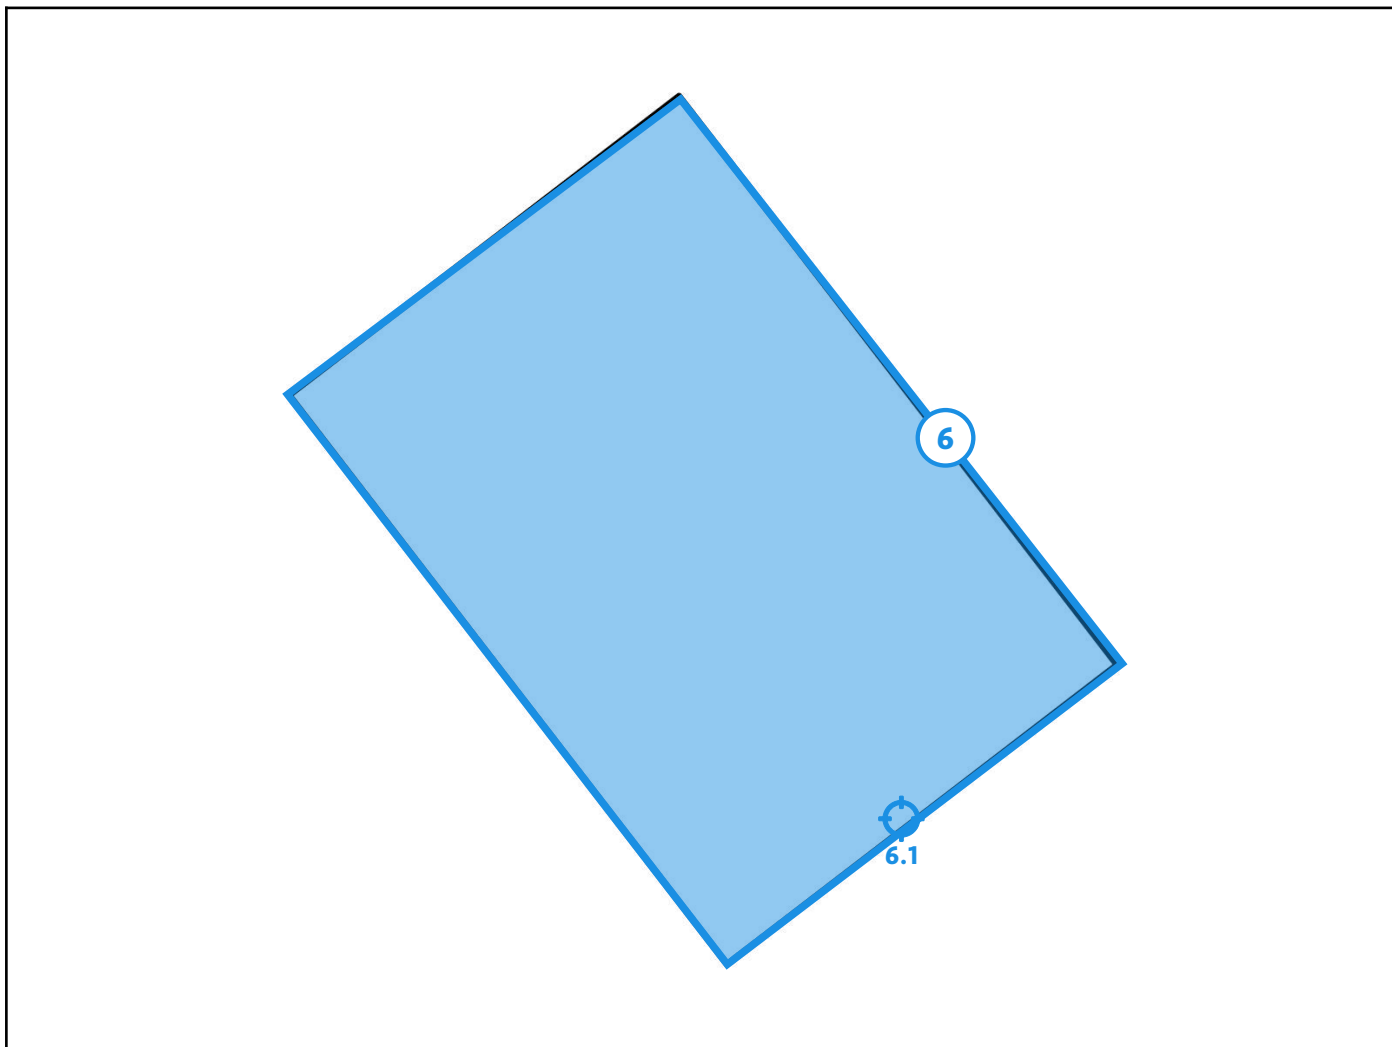
## Plan 2.1: Afdak plan

Beschrijving	Type	Actie
6. Bitumen golfplaten	Geen asbest	-
6.1 Code: 3	Puntmonster	-

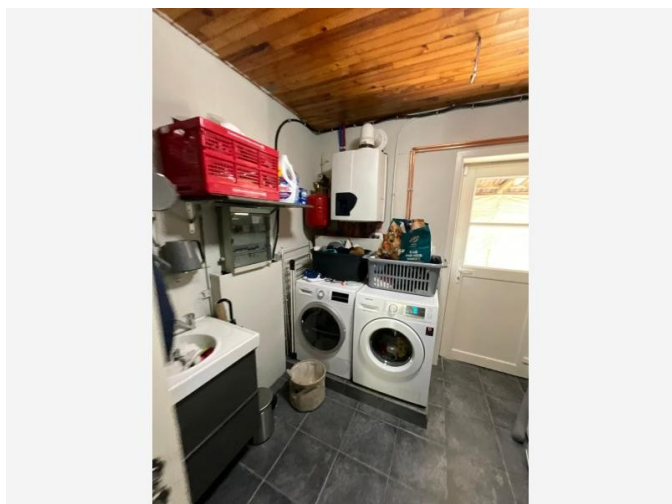
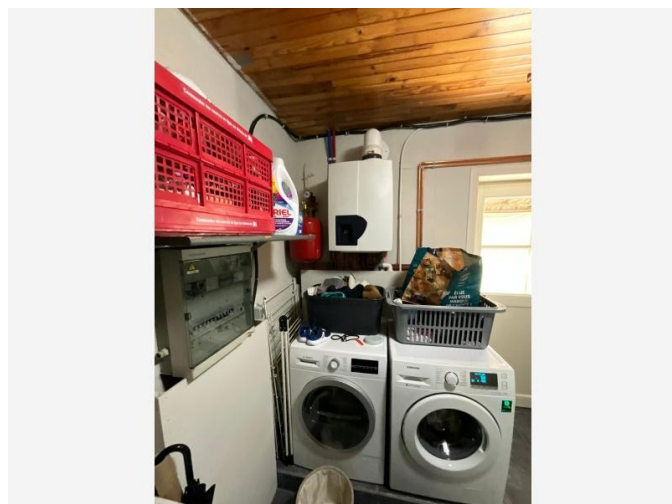
### Fiche 8: Ketel recent

Beschrijving	Notitie	Terug te vinden op plannen
Fiche 8: Ketel recent	De ketel is recent en is niet asbestverdacht.	Plan 1.3: Plan gelijkvloers
Fiche 9: Ramen recent	De ramen zijn recent en de kit van de ramen is zacht en elastisch en niet asbest verdacht.	-
Fiche 10: Leiding isolatie niet aanwezig	-	-
Fiche 11: Lift niet aanwezig	-	-
