Asbestinventarisatetest

Wambeekstraat 89, 1820 Steenokkerzeel

Attestnummer : 20250714-000308.000

Uitgegeven op : 14.07.2025

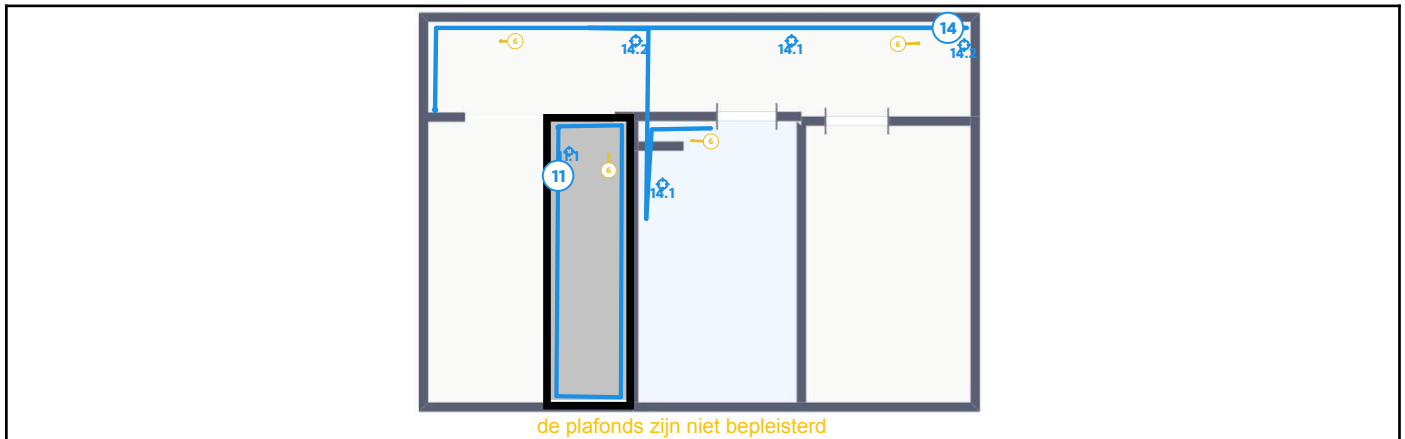
Plan 1.1: Kelder

Beschrijving	Type	Actie
6. Elektrisch materiaal	Asbestmateriaal	Zorgvuldig beheren
11. Pleisterwerk muren	Geen asbest	-
11.1 Code: 180625-Pleimuur-Wam89	Mengmonster	-
13. Pleisterwerk plafonds	Geen asbest	-
14. Thermische buisisolatie kelder	Geen asbest	-
14.1 Code: 6877	Mengmonster	-
14.2 Code: 6878	Mengmonster	-

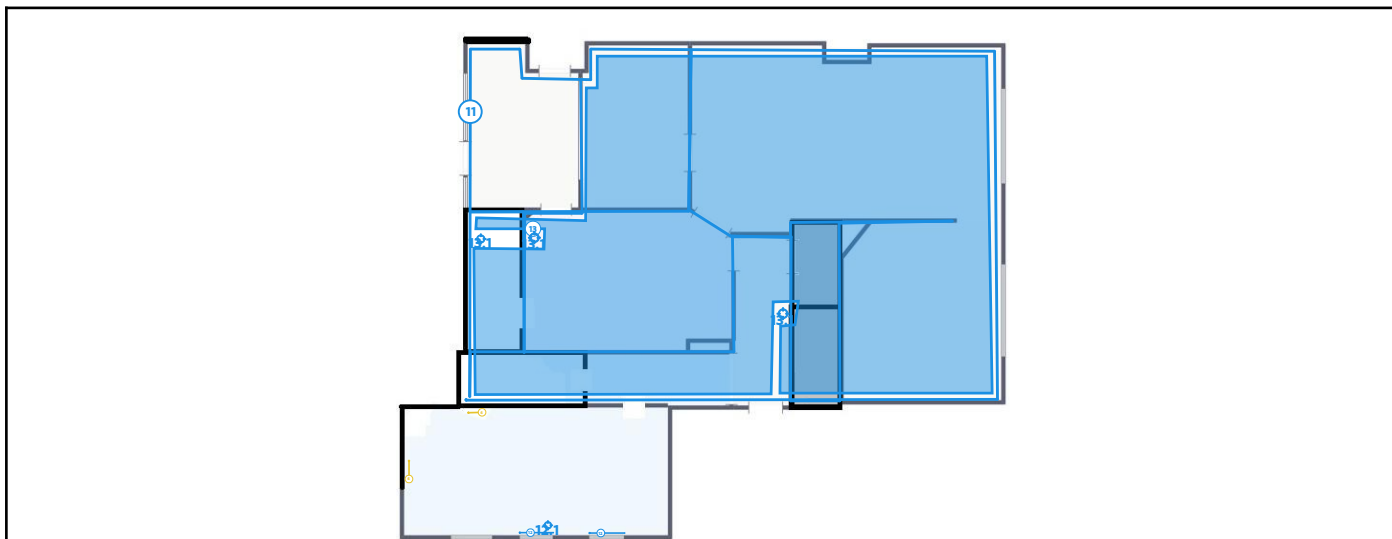
Plan 1.2: Gelijkvloers

Beschrijving	Type	Actie
6. Elektrisch materiaal	Asbestmateriaal	Zorgvuldig beheren
11. Pleisterwerk muren	Geen asbest	-
12. Mastiek ramen garage	Geen asbest	-
12.1 Code: 180625-Mas-Wam89	Puntmonster	-
13. Pleisterwerk plafonds	Geen asbest	-
13.1 Code: 180625-Pleiplaf-Wam89	Mengmonster	-

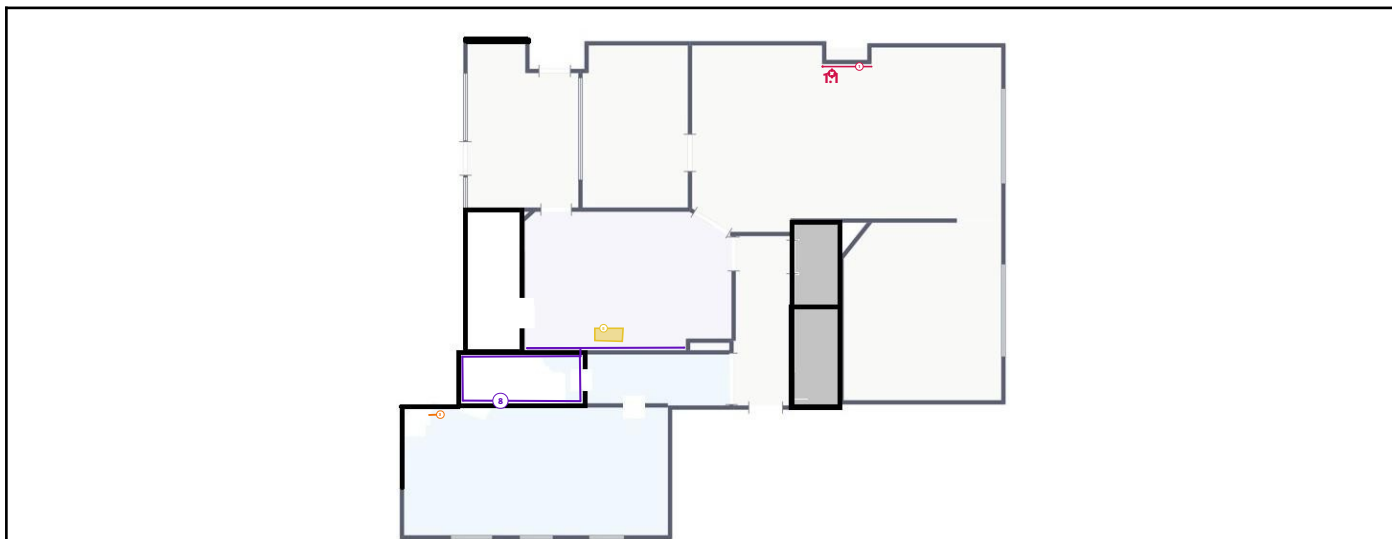
Plan 1.3: Gelijkvloers

Beschrijving	Type	Actie
1. Kachelkoord	Asbestmateriaal	Dringend verwijderen
1.1 Code: 180625-Kach-Wam89	Puntmonster	-
3. Pakking kraantje garage	Asbestmateriaal	Verwijderen
5. Coating onder wastafels	Asbestmateriaal	Zorgvuldig beheren
8. Lijmlaag achter wandtegels	Advies	-

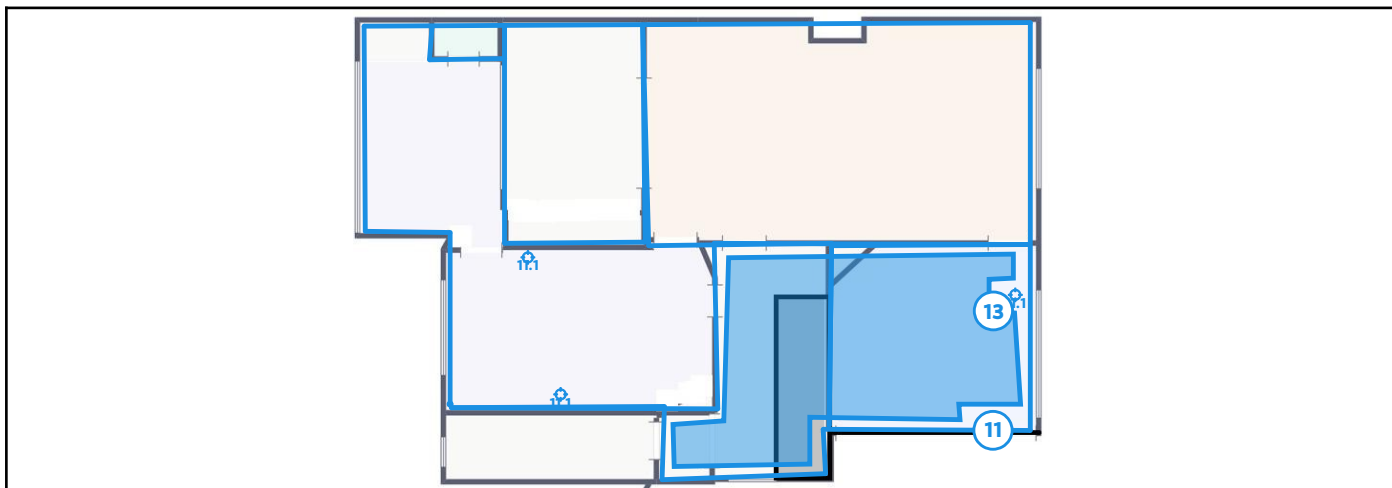
Plan 1.4: 1ste verdiep

Beschrijving	Type	Actie
11. Pleisterwerk muren	Geen asbest	-
11.1 Code: 180625-Pleimuur-Wam89	Mengmonster	-
13. Pleisterwerk plafonds	Geen asbest	-

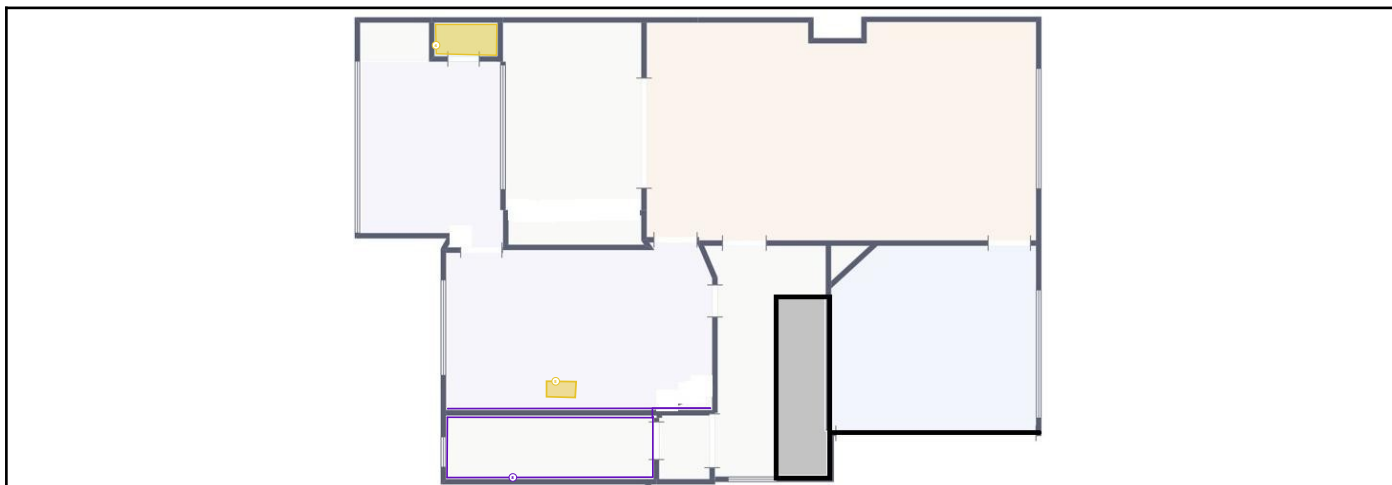
Plan 1.5: 1ste verdiep

Beschrijving	Type	Actie
4. Vloertegels voorraadkast	Asbestmateriaal	Zorgvuldig beheren
5. Coating onder wastafels	Asbestmateriaal	Zorgvuldig beheren
8. Lijm laag achter wandtegels	Advies	-

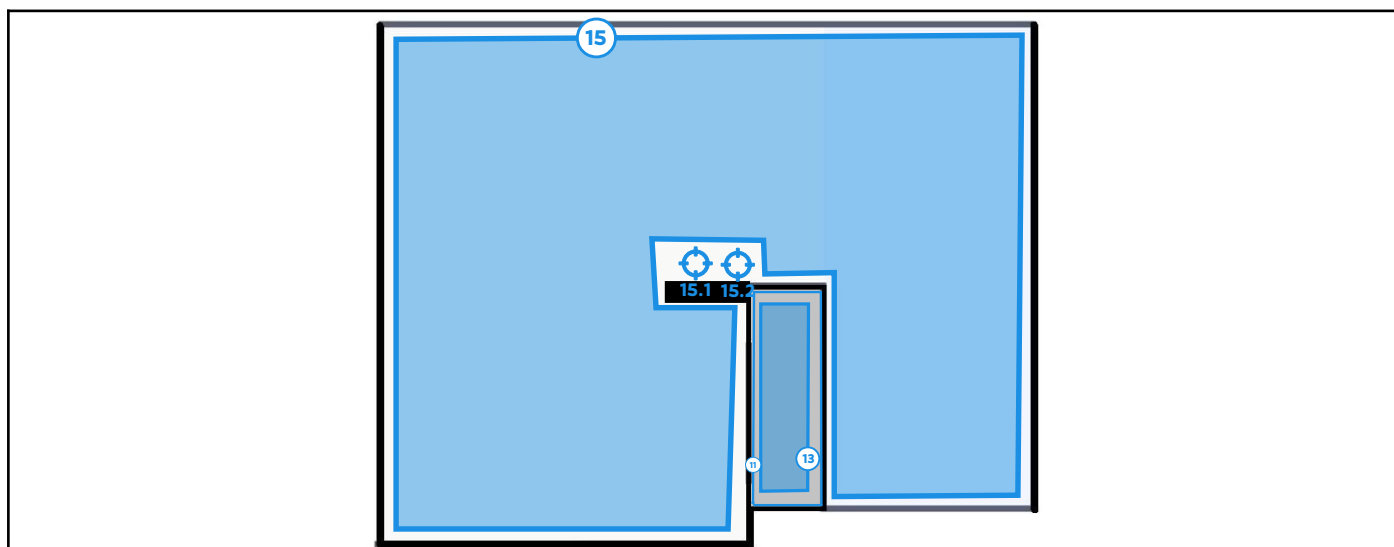
Plan 1.6: Zolder

Beschrijving	Type	Actie
11. Pleisterwerk muren	Geen asbest	-
13. Pleisterwerk plafonds	Geen asbest	-
15. Vinylvloerbekleding zolder	Geen asbest	-
15.1 Code: 6873	Puntmonster	-
15.2 Code: 6874	Puntmonster	-

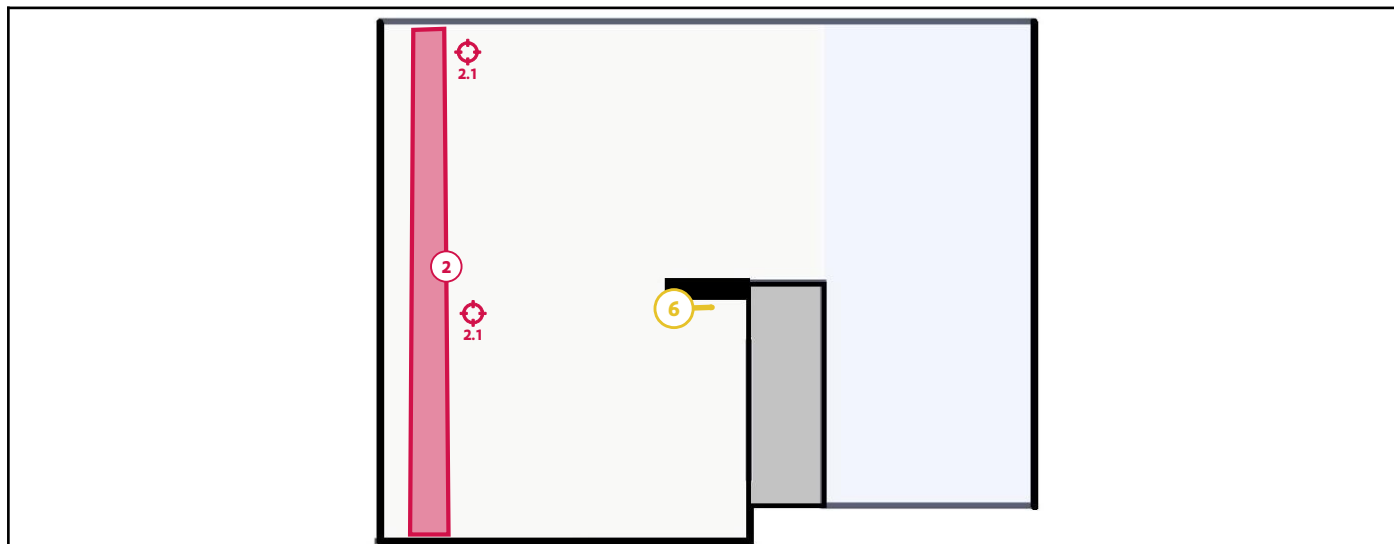
Plan 1.7: Zolder

Beschrijving	Type	Actie
2. Thermische buisisolatie zolder	Asbestmateriaal	Dringend verwijderen
2.1 Code: 180625-TBI(zolder)-Wam89	Mengmonster	-
6. Elektrisch materiaal	Asbestmateriaal	Zorgvuldig beheren

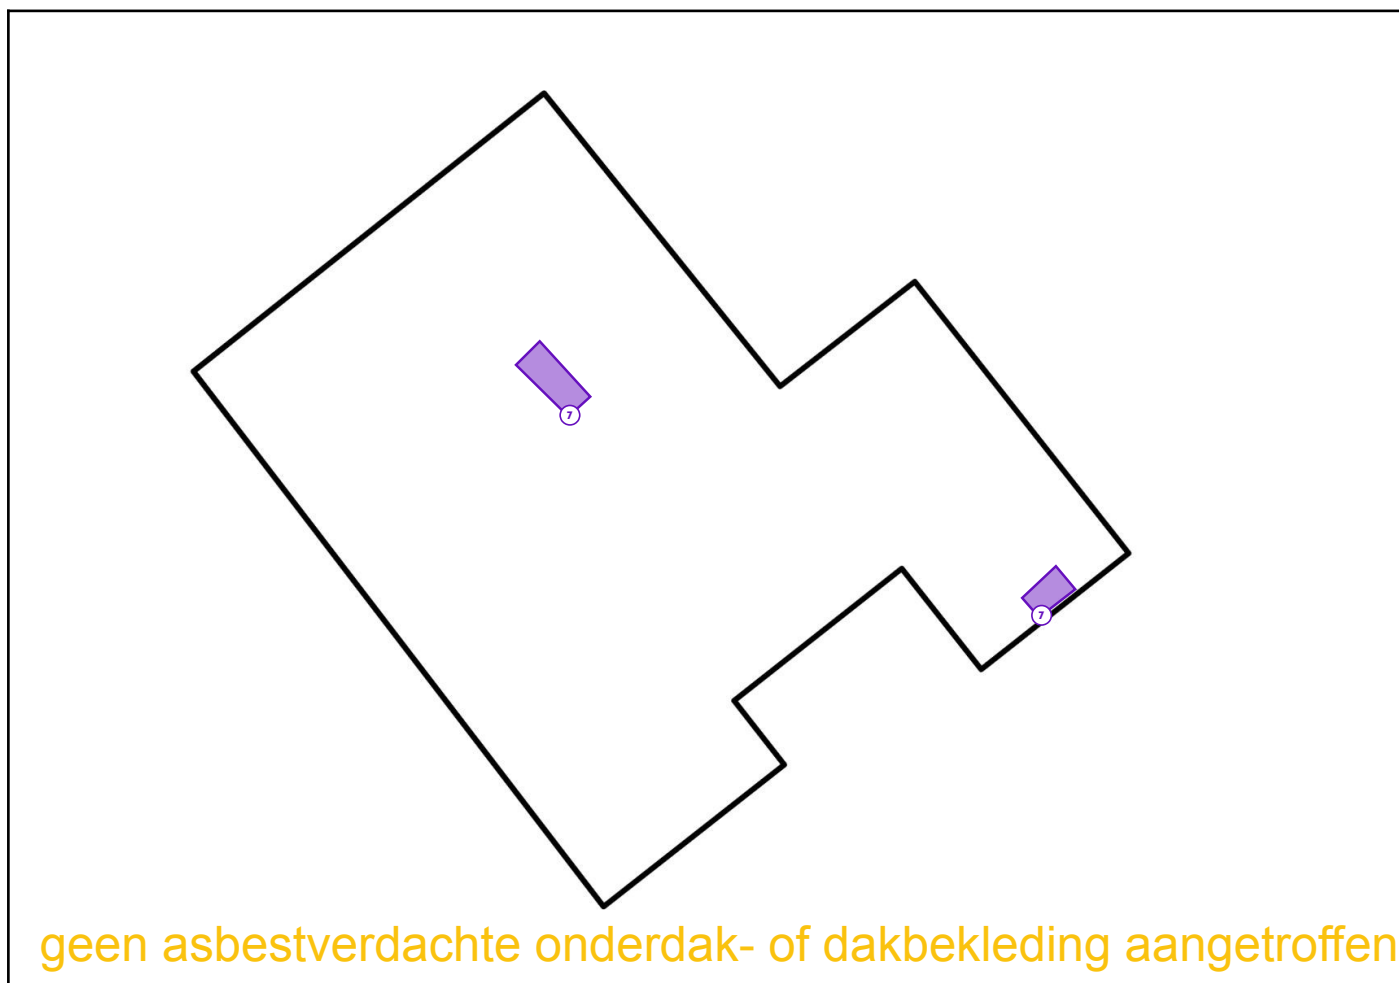
Plan 1.8: Bovenaanzicht

Beschrijving	Type	Actie
7. Gemetselde schouw	Beperking	-
10. Onderdak / dak	Advies	-

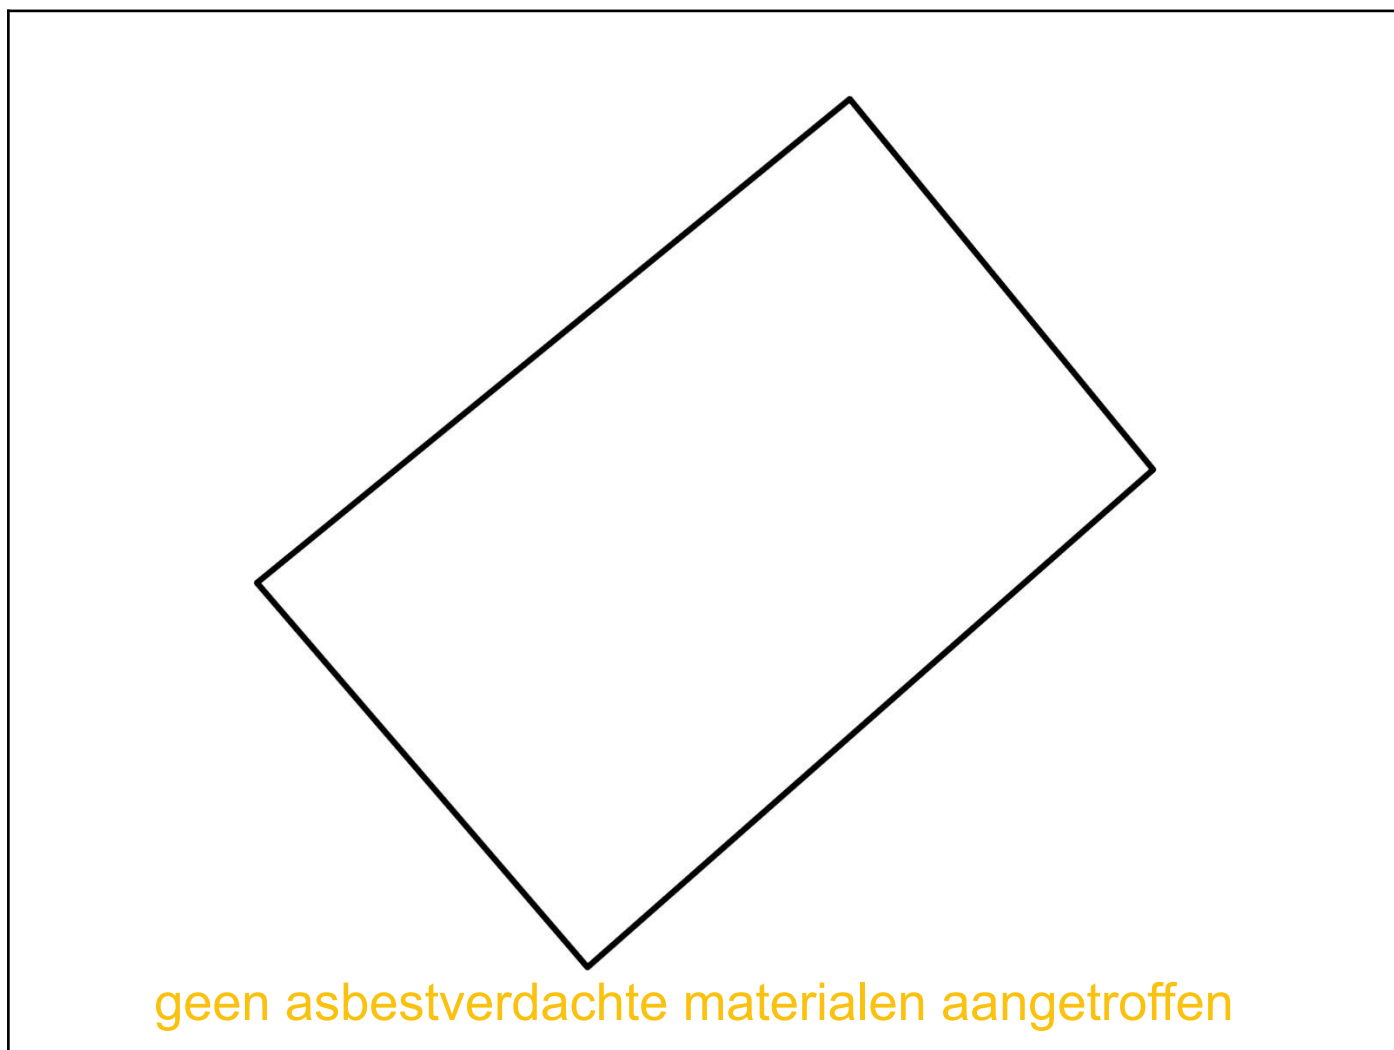
Plan 2.1: Bovenaanzicht

Beschrijving	Type	Actie
9. Tuinhuis	Advies	-
