Asbestinventarisatetest

Vinkenbaan 14, 1820 Steenokkerzeel

Attestnummer : 20251202-000189.000

Uitgegeven op : 02.12.2025

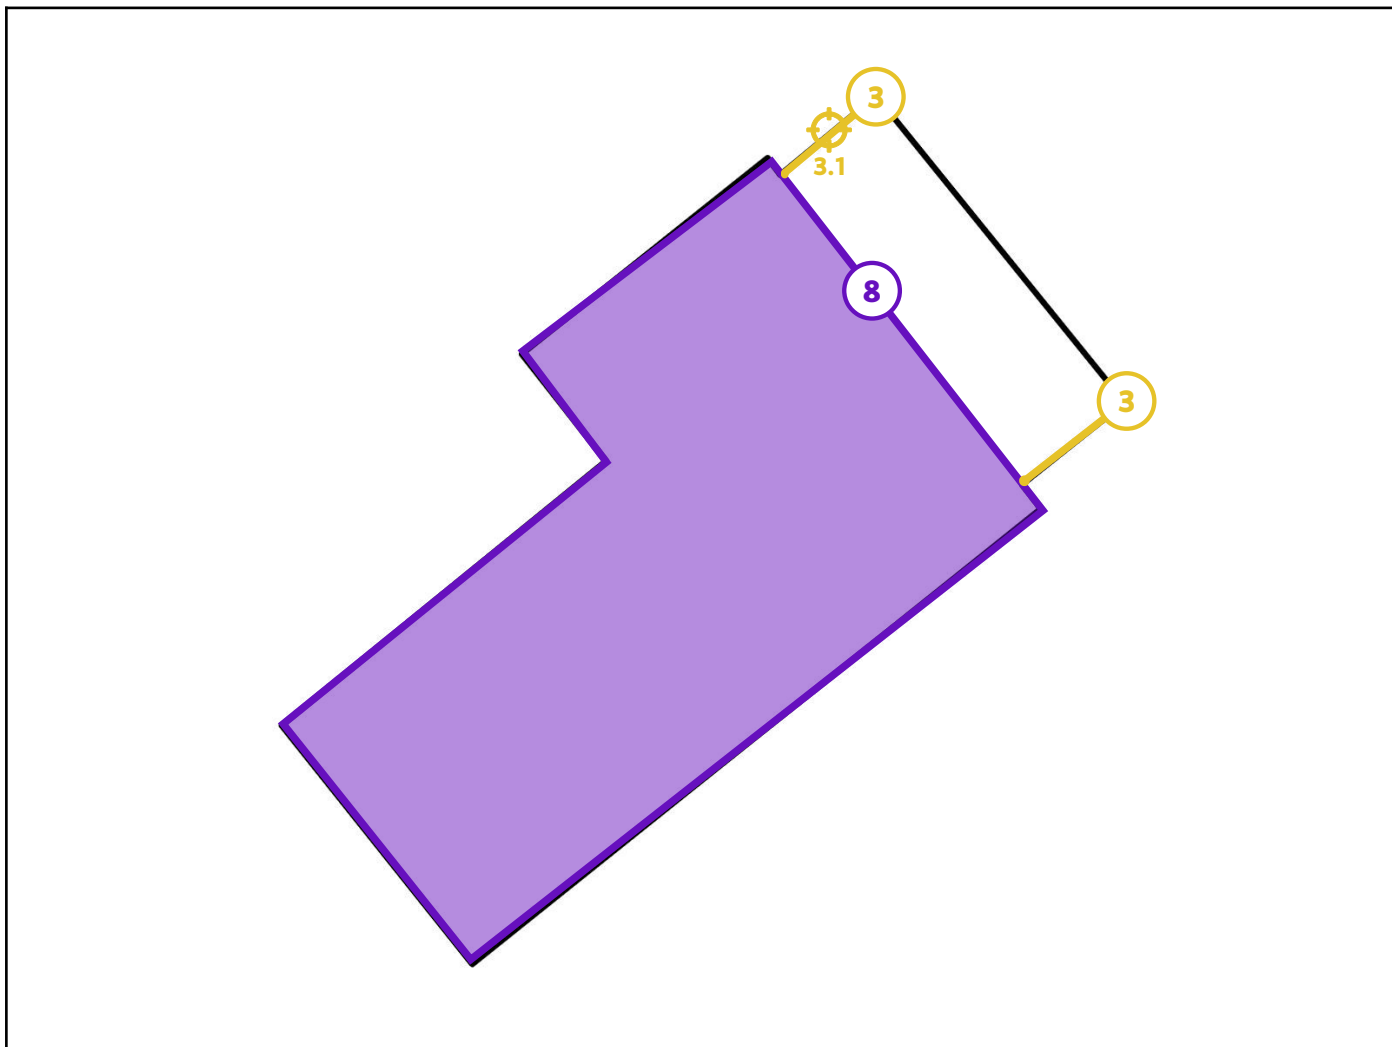
Plan 1.2: Woning plan

Beschrijving	Type	Actie
3. Glasal	Asbestmateriaal	Zorgvuldig beheren
3.1 Code: 5	Kleefmonster	-
8. Dakbedekking niet verdacht.	Overige ruimte of materiaal	-

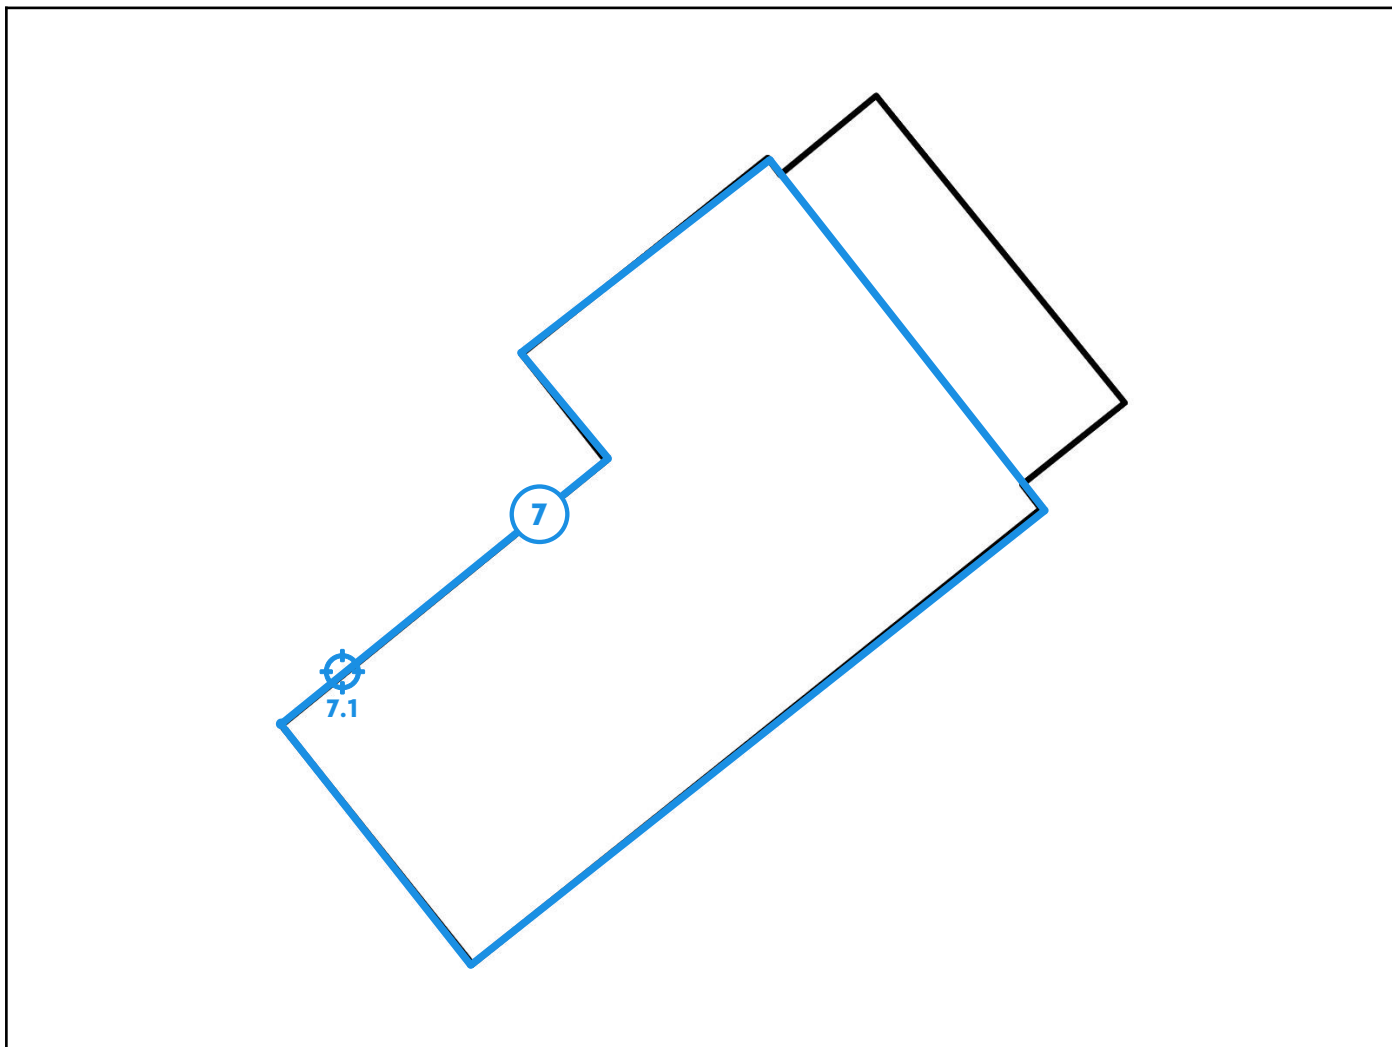
Plan 1.3: Woning plan

Beschrijving	Type	Actie
7. Roofing (met staalname).	Geen asbest	-
7.1 Code: 4	Puntmonster	-

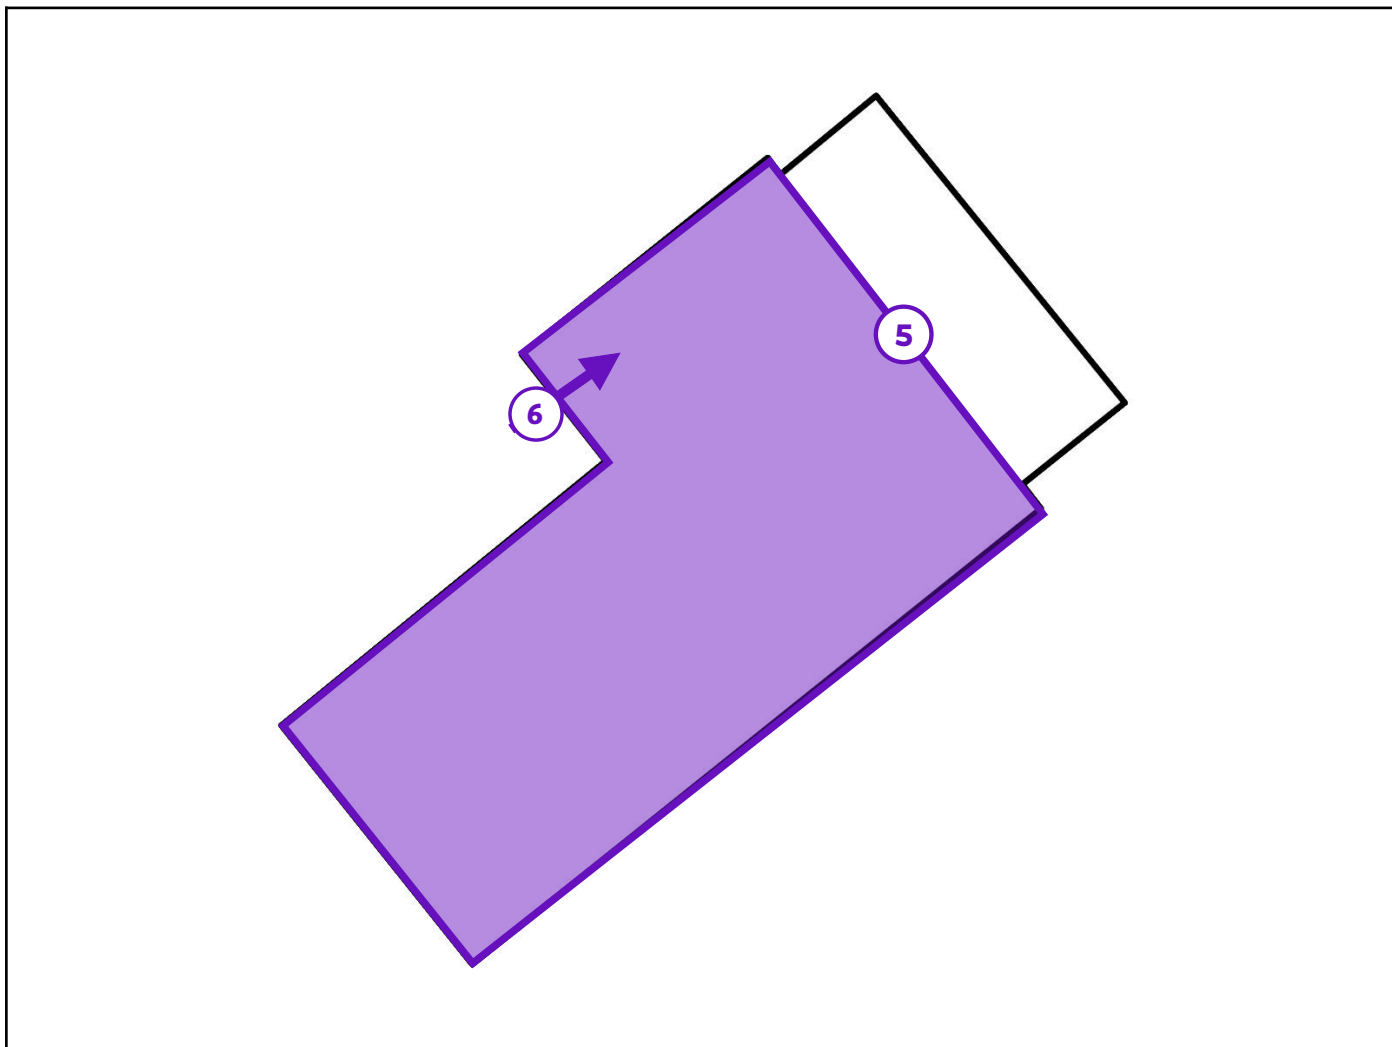
Plan 1.4: Woning plan

Beschrijving	Type	Actie
5. Zolder niet beloopbaar	Beperking	-
6. Schouw op het dak (beperkingsfiche)	Beperking	-

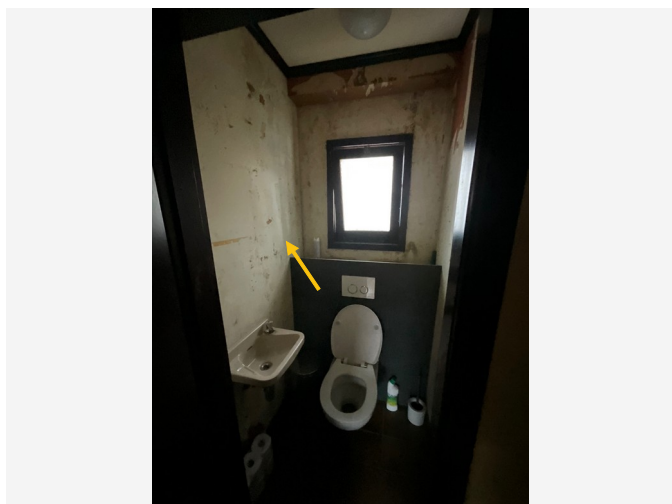
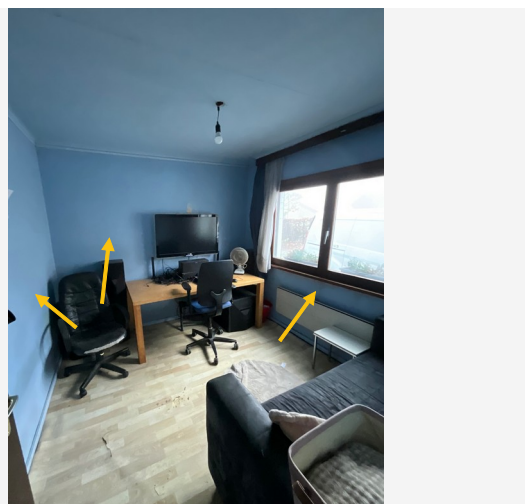
Beschrijving	Notitie	Terug te vinden op plannen
Fiche 10: Lift niet aanwezig	Er is geen lift aanwezig in de woning.	-
Fiche 11: Valse wanden	Er zijn binnenwanden afgewerkt met vals plaatmateriaal in gyproc en hout. Het is niet duidelijk of er verdacht pleisterwerk of ander materiaal aanwezig is achter deze valse wanden, het is aangewezen om bijkomend onderzoek uit te voeren bij werken.	-
Fiche 12: Leidingisolatie niet aanwezig	Er werd geen leidingisolatie aangetroffen in de woning.	-
Fiche 13: Valse plafonds	Er zijn plafonds afgewerkt in plaatmateriaal hout en gyproc. Het is niet duidelijk of er pleisterwerk of verdacht materiaal aanwezig is achter deze valse plafonds, het is aangewezen om bijkomend onderzoek uit te voeren bij werken.	-
Fiche 14: Rookgaskanalen niet aanwezig	Er zijn geen rookgaskanalen aanwezig.	-
Fiche 15: Ketel niet aanwezig	Er is geen cv ketel aanwezig.	-
