Asbestinventarisatetest

Vorselaarlan 20, 2830 Willebroek

Attestnummer : 20260602-000265.000

Uitgegeven op : 02.06.2026

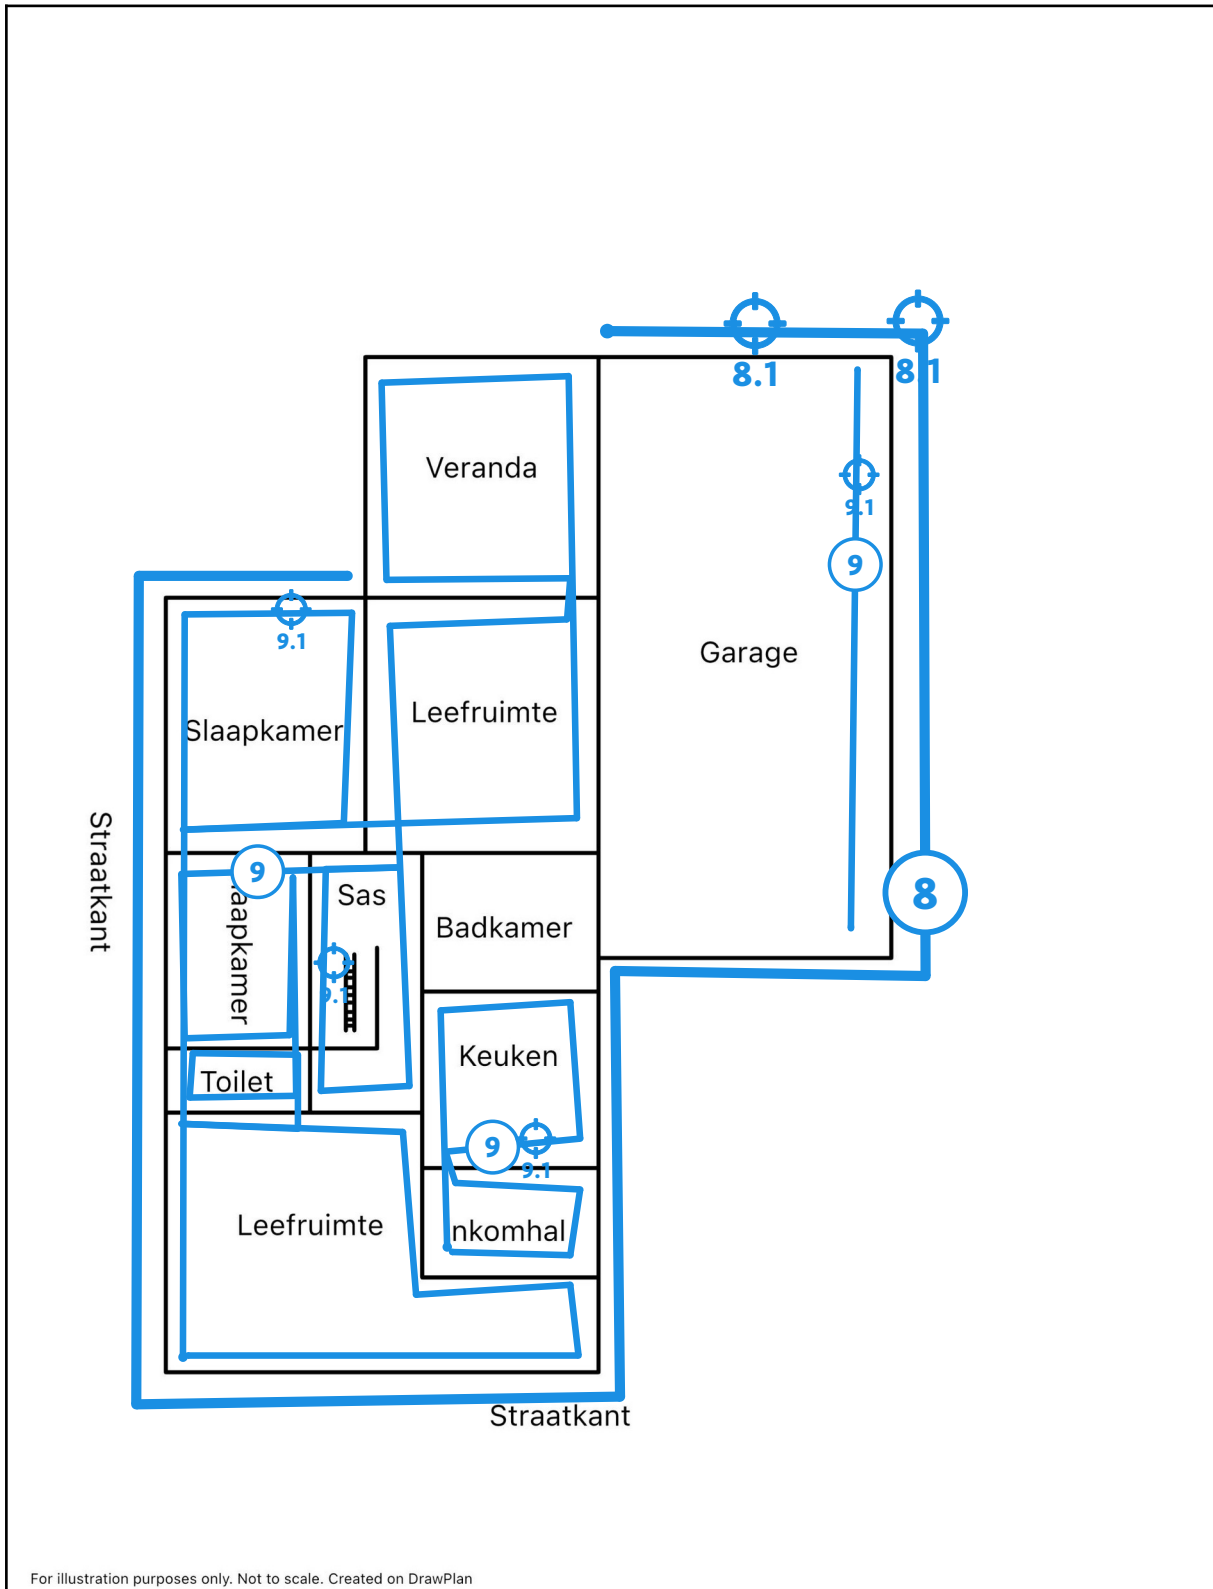
Plan 1.1: Woning plan - V+0 - wanden

8. Crepi gevel	Geen asbest	-
8.1 Code: MM02	Mengmonster	-
9. Pleisterwerk wand	Geen asbest	-
9.1 Code: MM01	Mengmonster	-

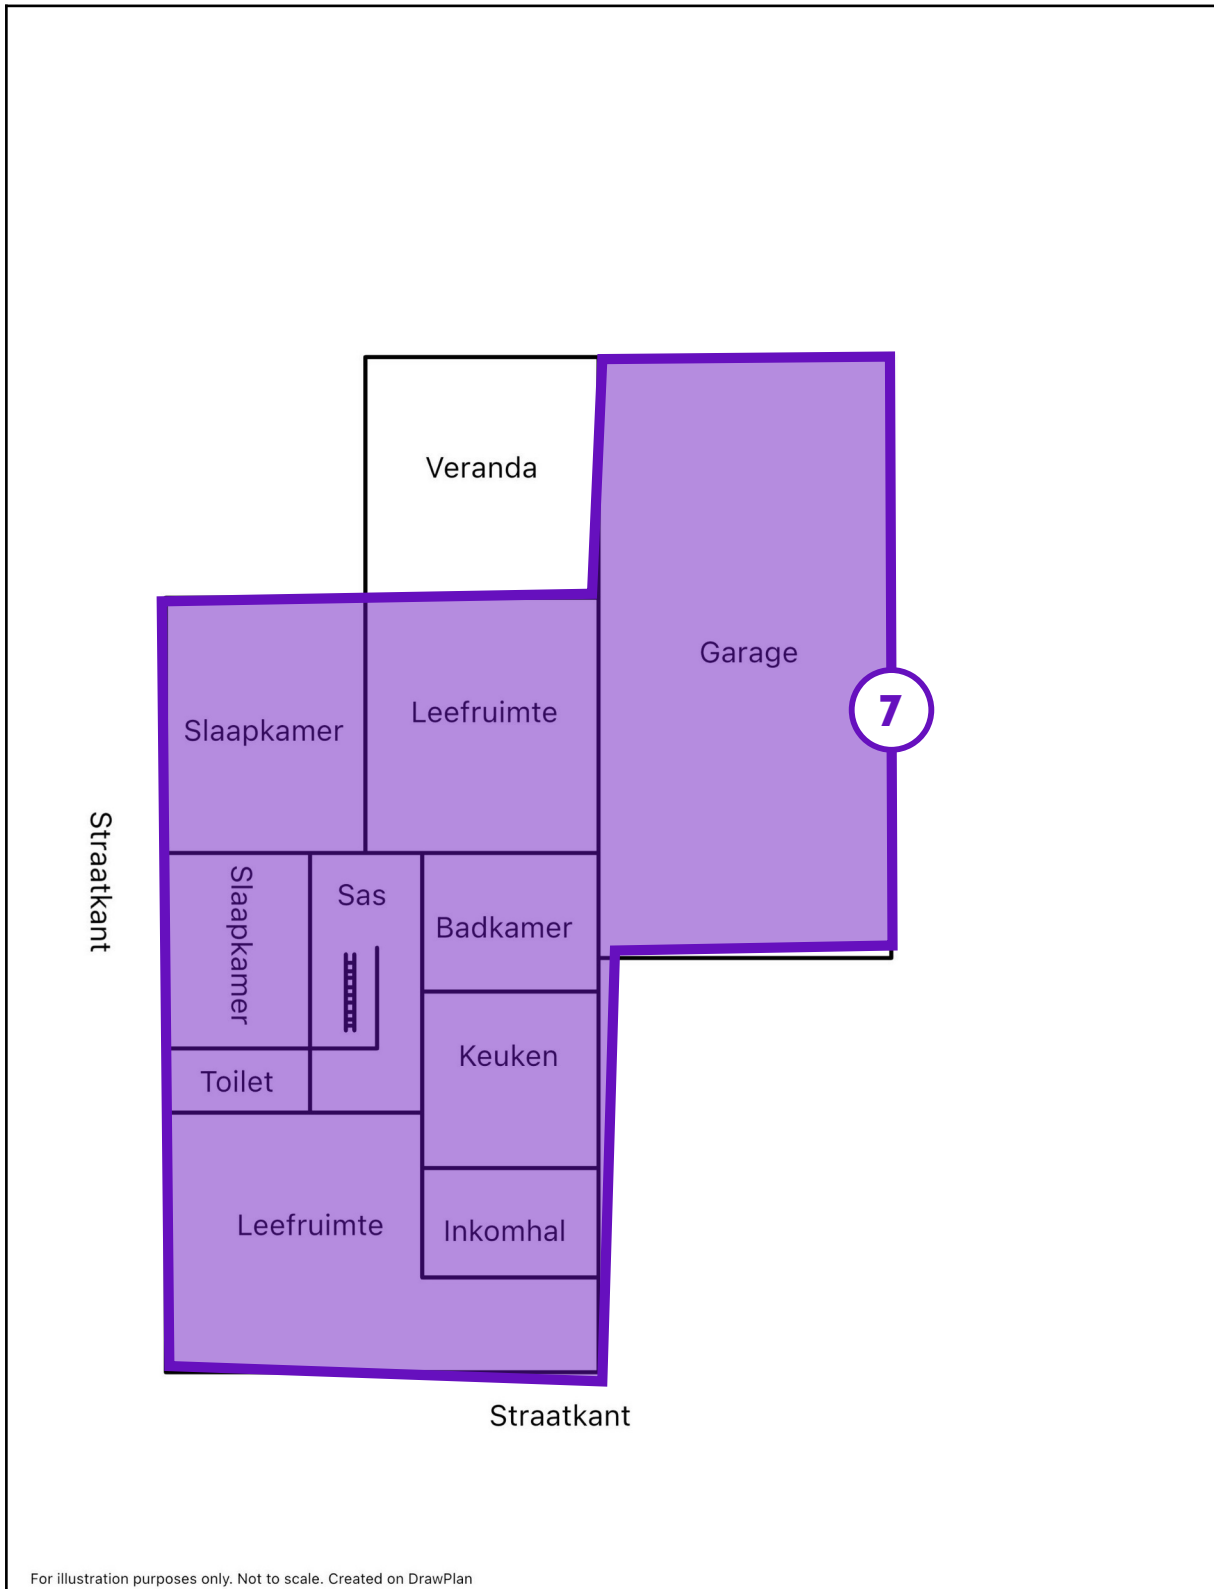
Plan 1.2: Woning plan - V+0 - plafond

7. Vals plafond	Advies	-
-----------------	--------	---

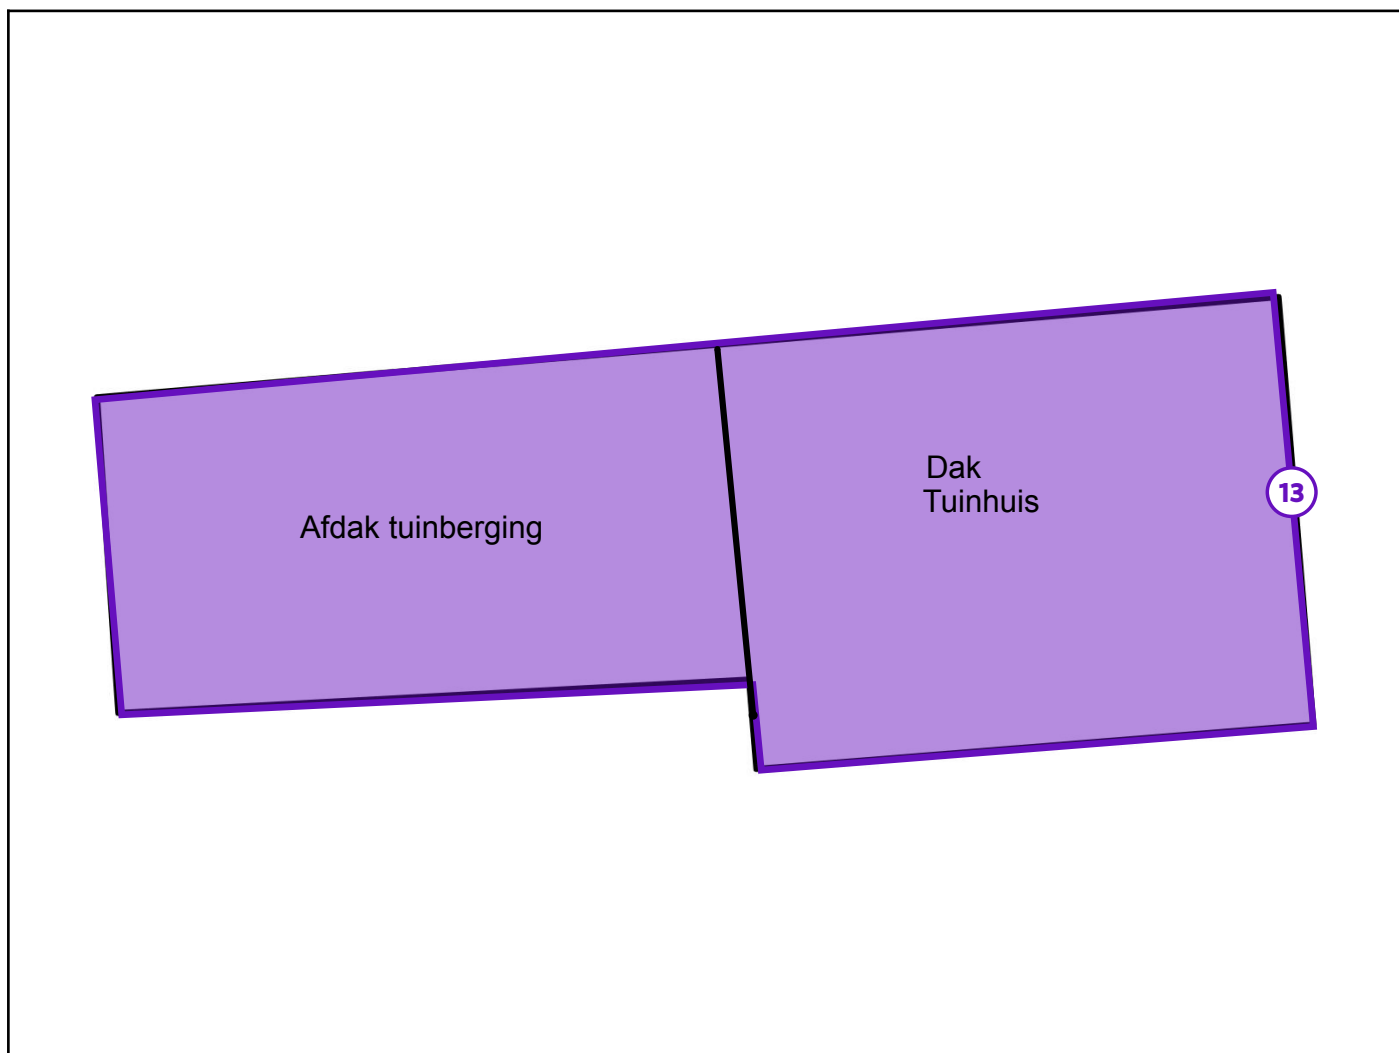
Plan 2.2: Bijgebouw - Tuinhuis plan - dak

Beschrijving	Type	Actie
13. Dakbedekking (niet asbestverdacht)	Overige ruimte of materiaal	-

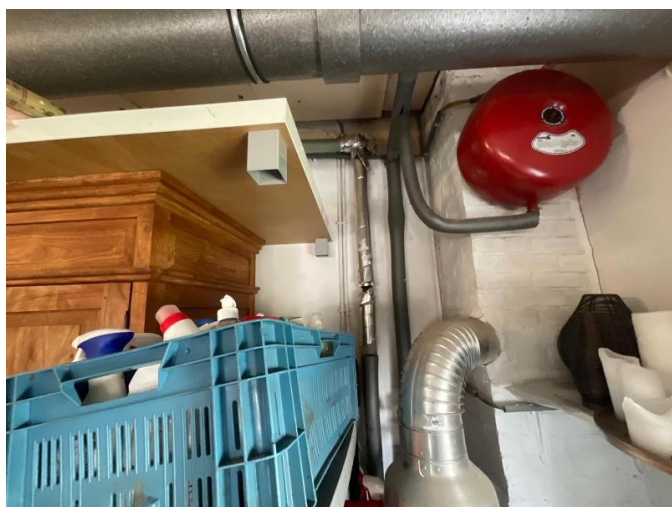
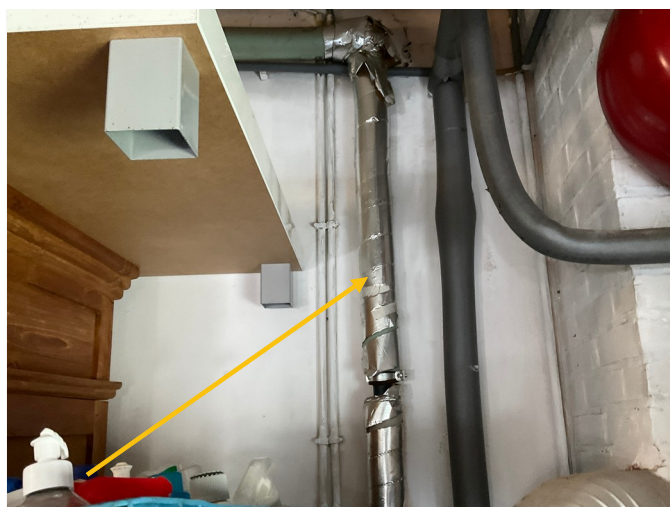
Beschrijving	Notitie	Terug te vinden op plannen
Fiche 10: Leidingisolatie (niet asbestverdacht)	Tijdens de rondgang doorheen de TCR (= toegankelijke constructie met risicobouwjaar) werd vastgesteld dat de leidingisolatie niet asbestverdacht is.	Plan 1.3: Woning plan - V+0 - varia
Fiche 11: Kit ramen (niet asbestverdacht)	Tijdens de rondgang doorheen de TCR (= toegankelijke constructie met risicobouwjaar) werd vastgesteld dat er geen asbestverdachte kit aanwezig is. De kit betreft overal zachte kit, deze is niet-asbestverdacht.	Plan 1.3: Woning plan - V+0 - varia
Fiche 12: Geen asbestverdacht materiaal-centrale verwarming	De centrale verwarming werd gecontroleerd tijdens de inspectie van de TCR. Er werden geen asbestverdachte materialen aangetroffen.	Plan 1.3: Woning plan - V+0 - varia
Fiche 13: Dakbedekking (niet asbestverdacht)	Tijdens de rondgang doorheen de TCR (= toegankelijke constructie met risicobouwjaar) werd vastgesteld dat de dakbedekking niet asbestverdacht is.	Plan 1.5: Woning plan - dak Plan 2.2: Bijgebouw - Tuinhuis plan - dak
