Asbestinventarisatetest

Groenstraat 48, 2800 Mechelen

Attestnummer : 20250303-000092.000

Uitgegeven op : 03.03.2025

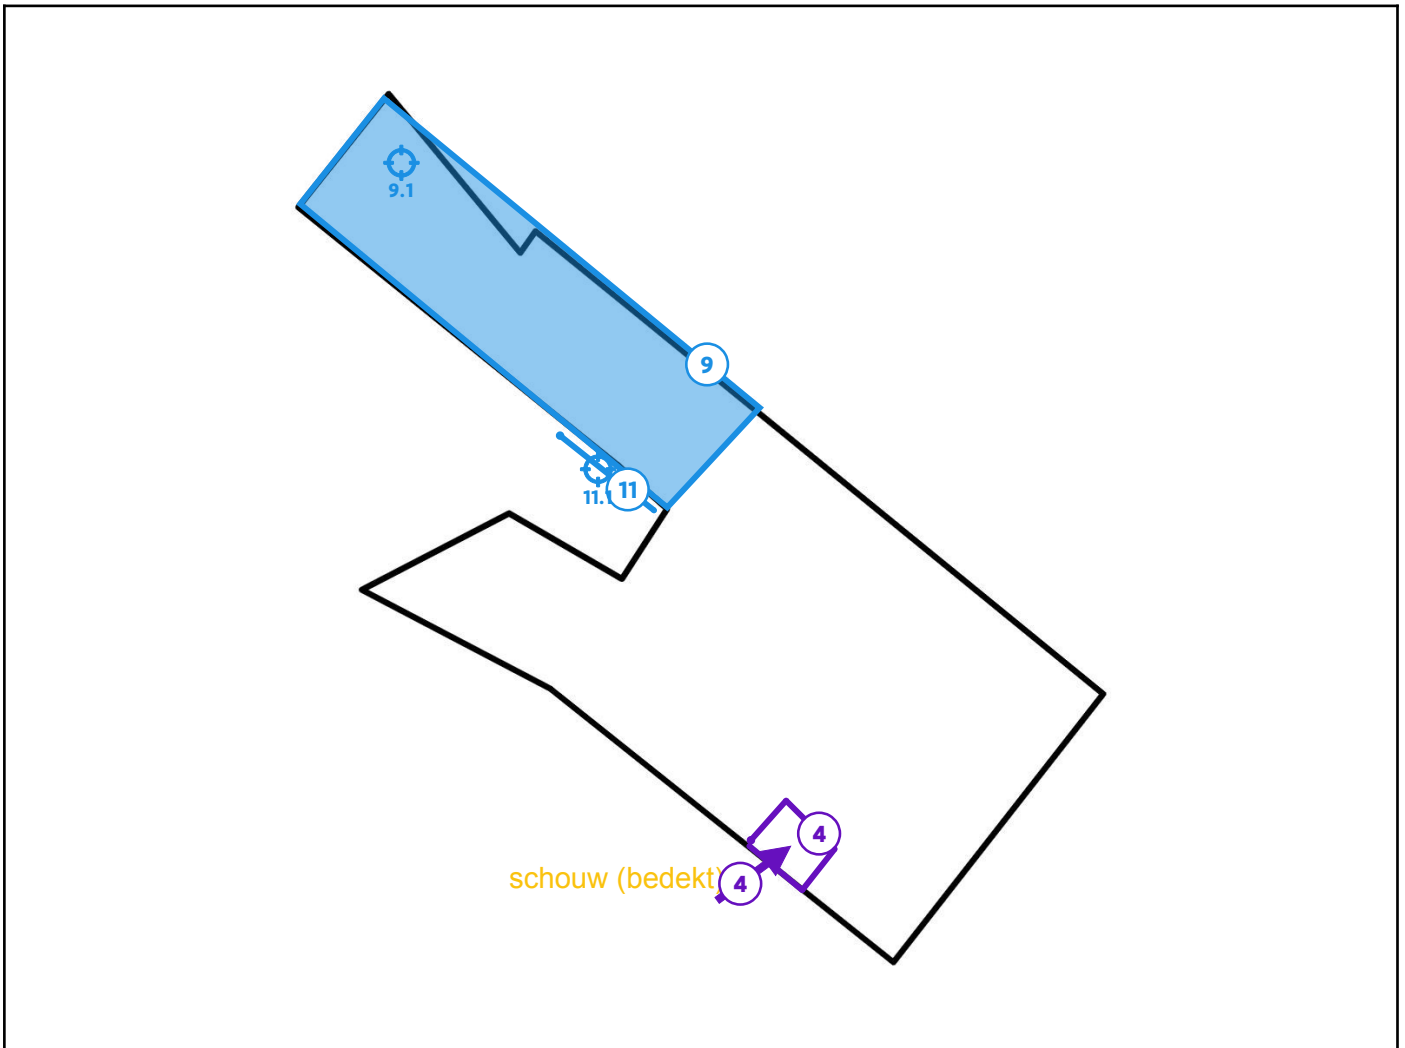
Plan 1.1: Plan - Hoofdgebouw

Beschrijving	Type	Actie
4. Hoofdgebouw - schouw	Beperking	-
9. Hoofdgebouw - roofing	Geen asbest	-
9.1 Code: MM03	Puntmonster	-
11. Hoofdgebouw - gevelleien	Geen asbest	-
11.1 Code: MM04	Puntmonster	-

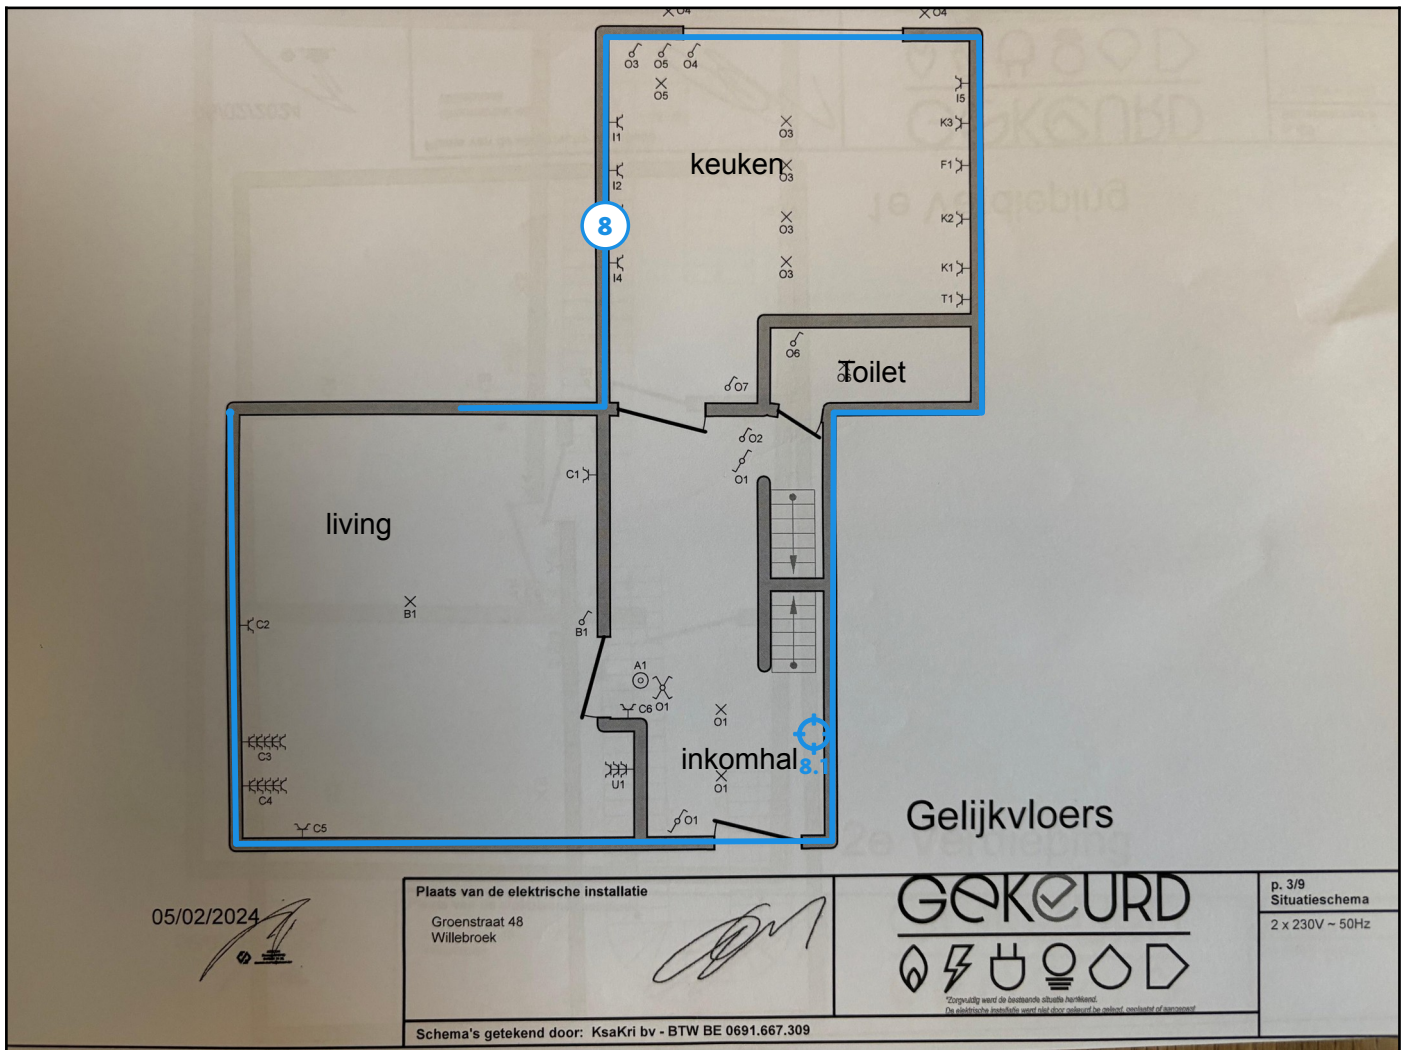
Plan 1.2: Plan - Gelijkvloers

Beschrijving	Type	Actie
8. Hoofdgebouw - Pleisterwerk - muren	Geen asbest	-
8.1 Code: MM01	Mengmonster	-

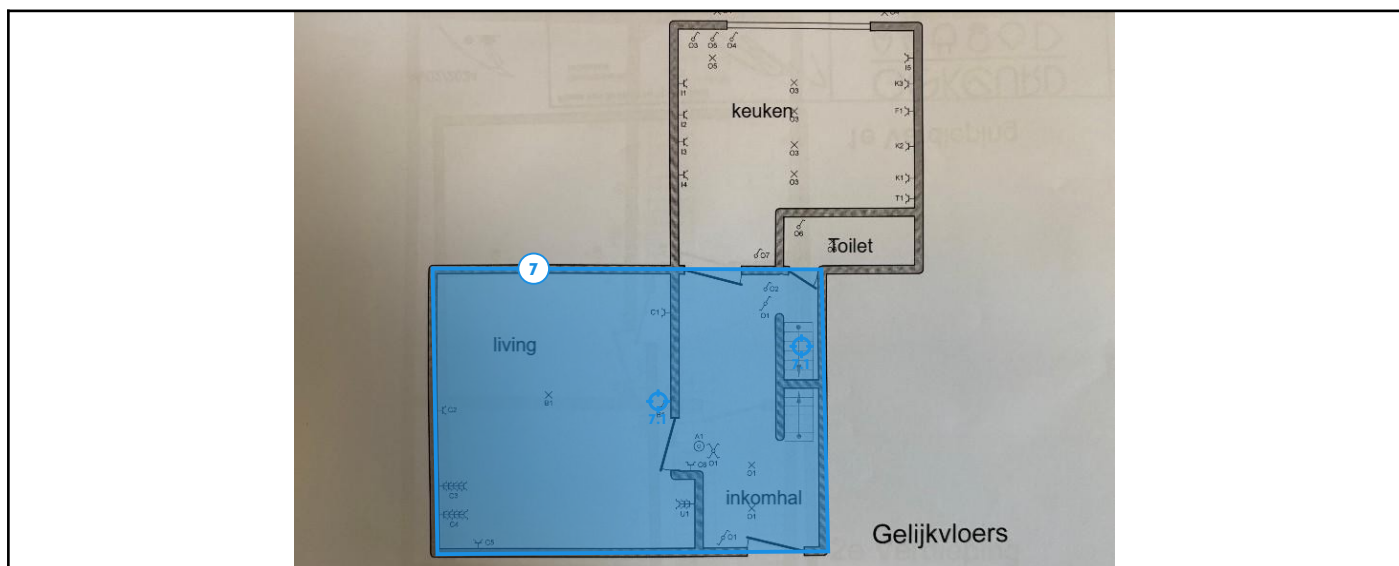
Plan 1.3: Plan - Gelijkvloers

Beschrijving	Type	Actie
7. Hoofdgebouw - Pleisterwerk - plafonds	Geen asbest	-
7.1 Code: MM02	Mengmonster	-

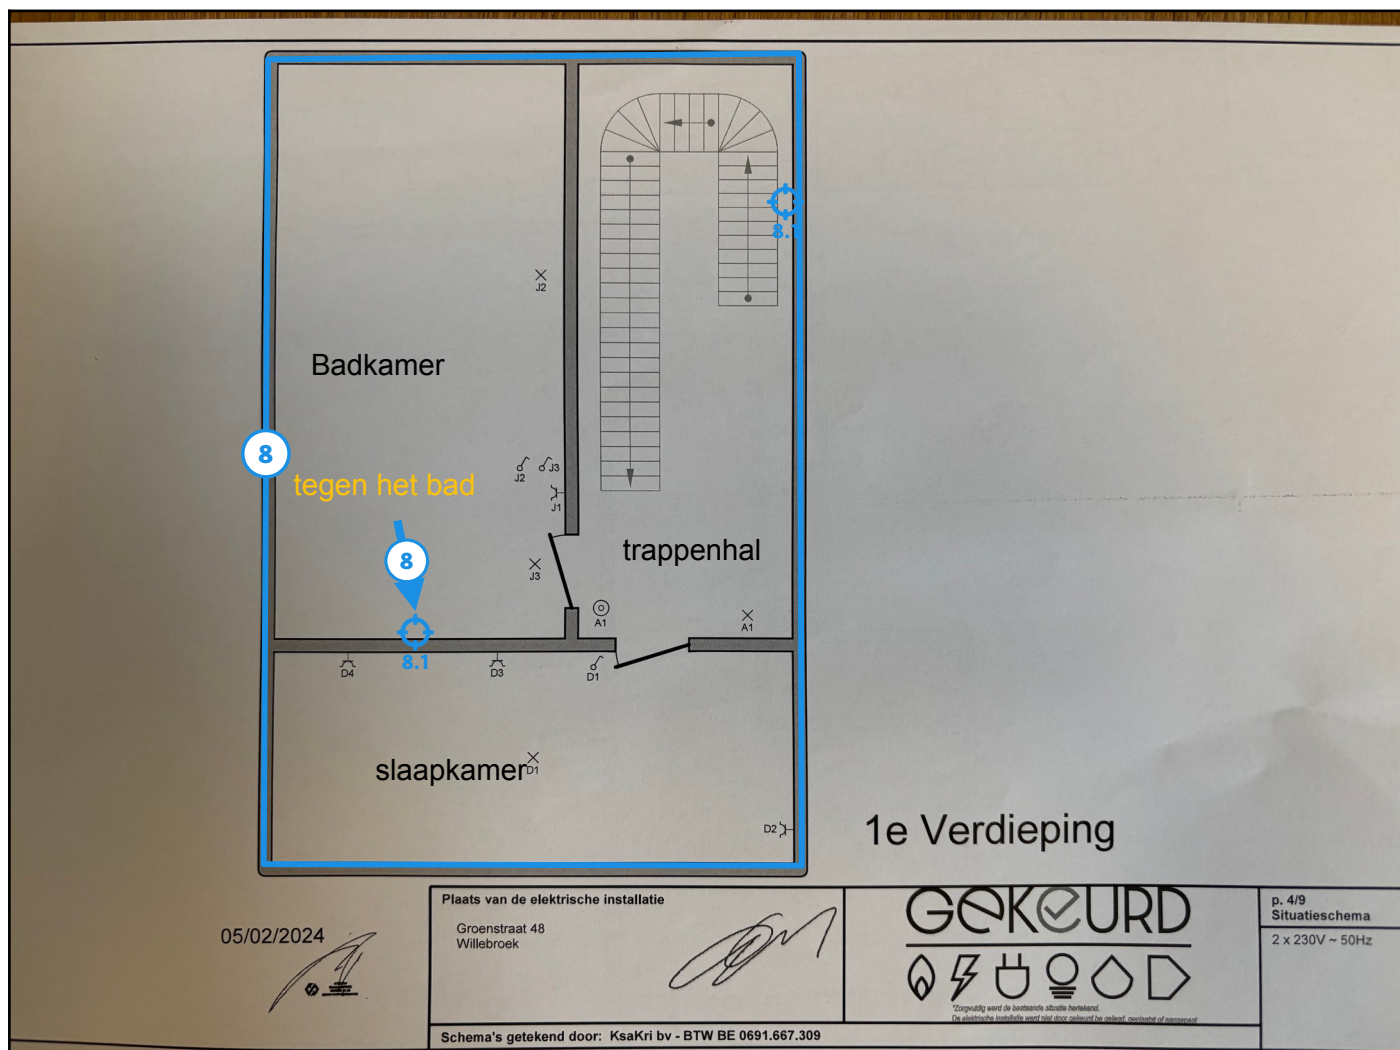
Plan 1.4: Plan - 1ste verdieping

Beschrijving	Type	Actie
8. Hoofdgebouw - Pleisterwerk - muren	Geen asbest	-
8.1 Code: MM01	Mengmonster	-

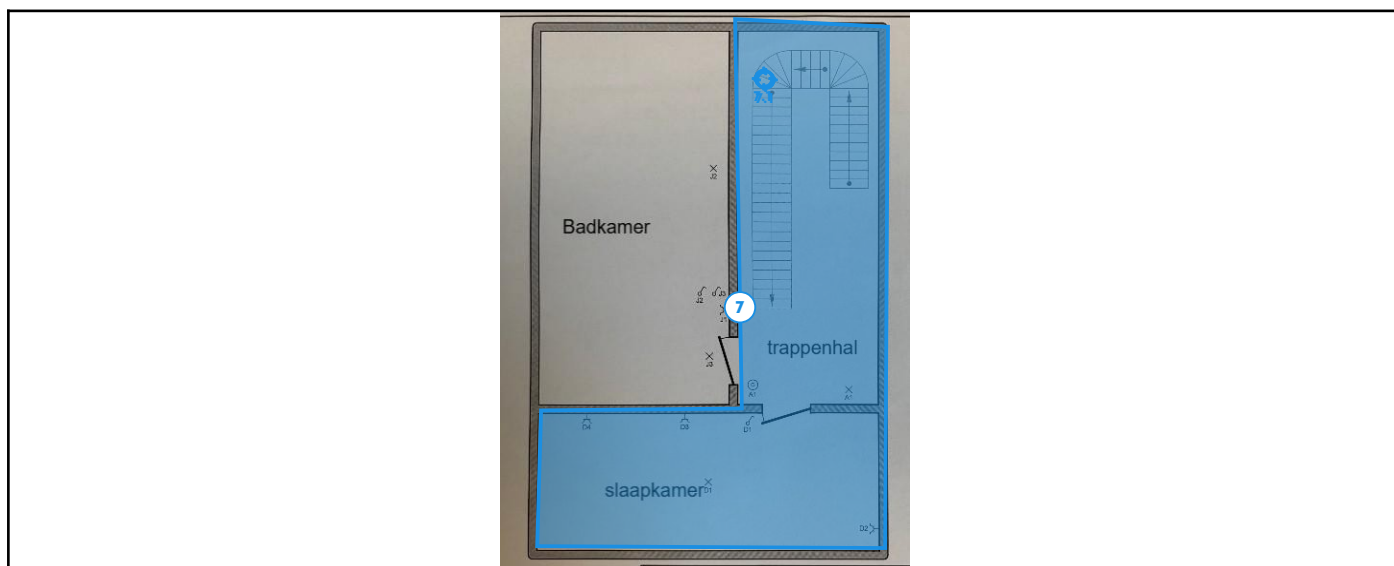
Plan 1.5: Plan - 1ste verdieping

Beschrijving	Type	Actie
7. Hoofdgebouw - Pleisterwerk - plafonds	Geen asbest	-
7.1 Code: MM02	Mengmonster	-

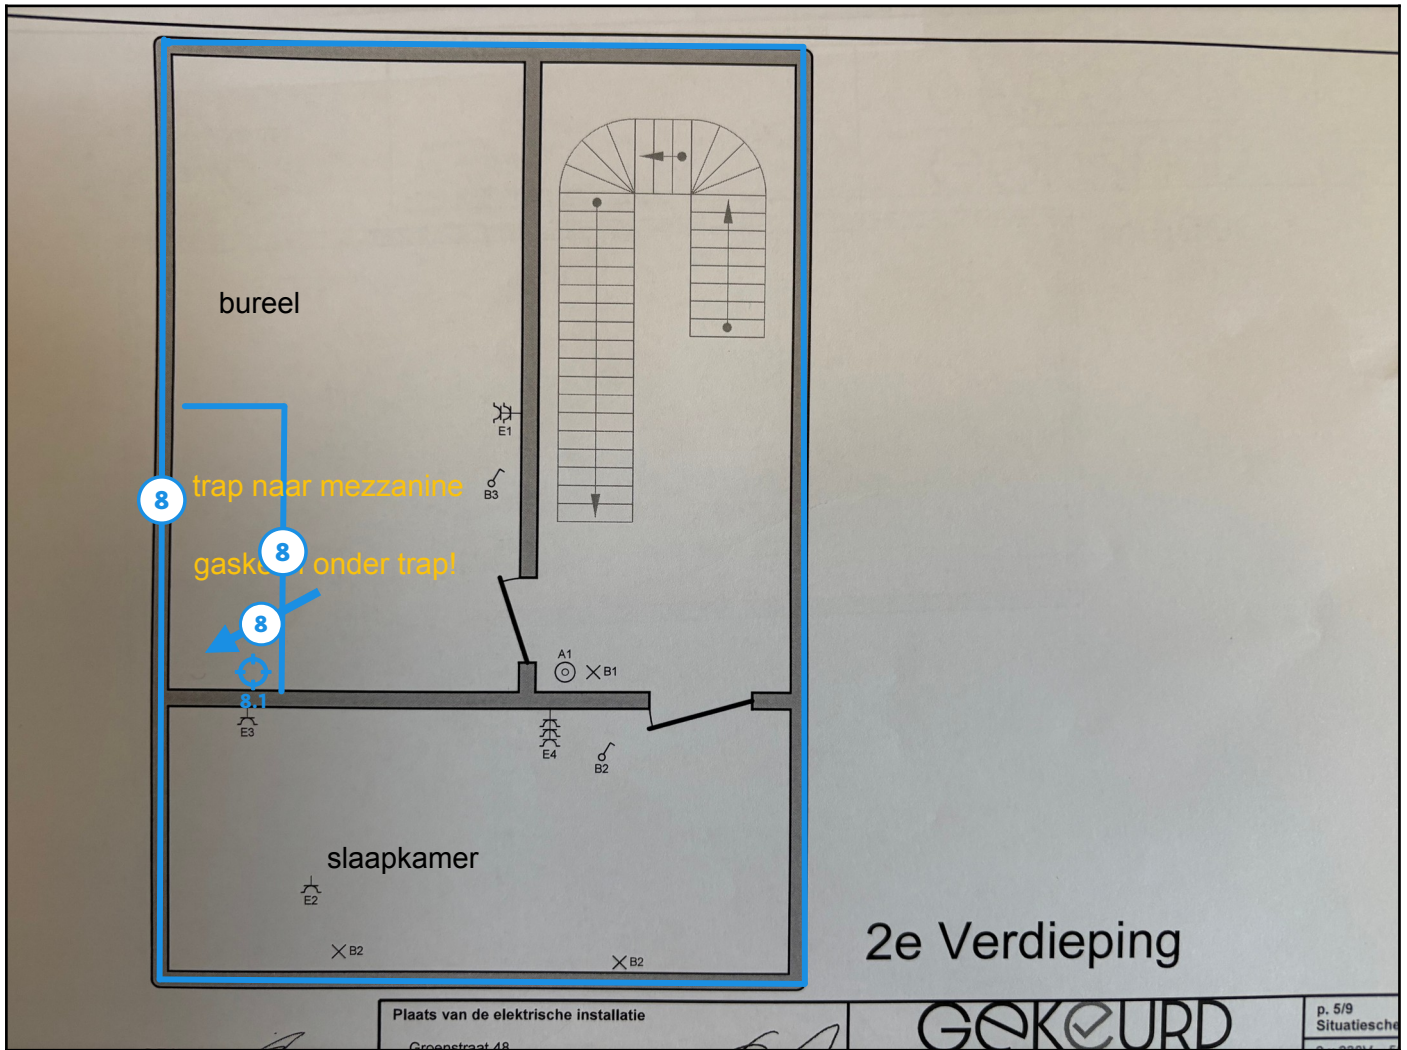
Plan 1.6: Plan - 2de verdieping

Beschrijving	Type	Actie
8. Hoofdgebouw - Pleisterwerk - muren	Geen asbest	-
8.1 Code: MM01	Mengmonster	-

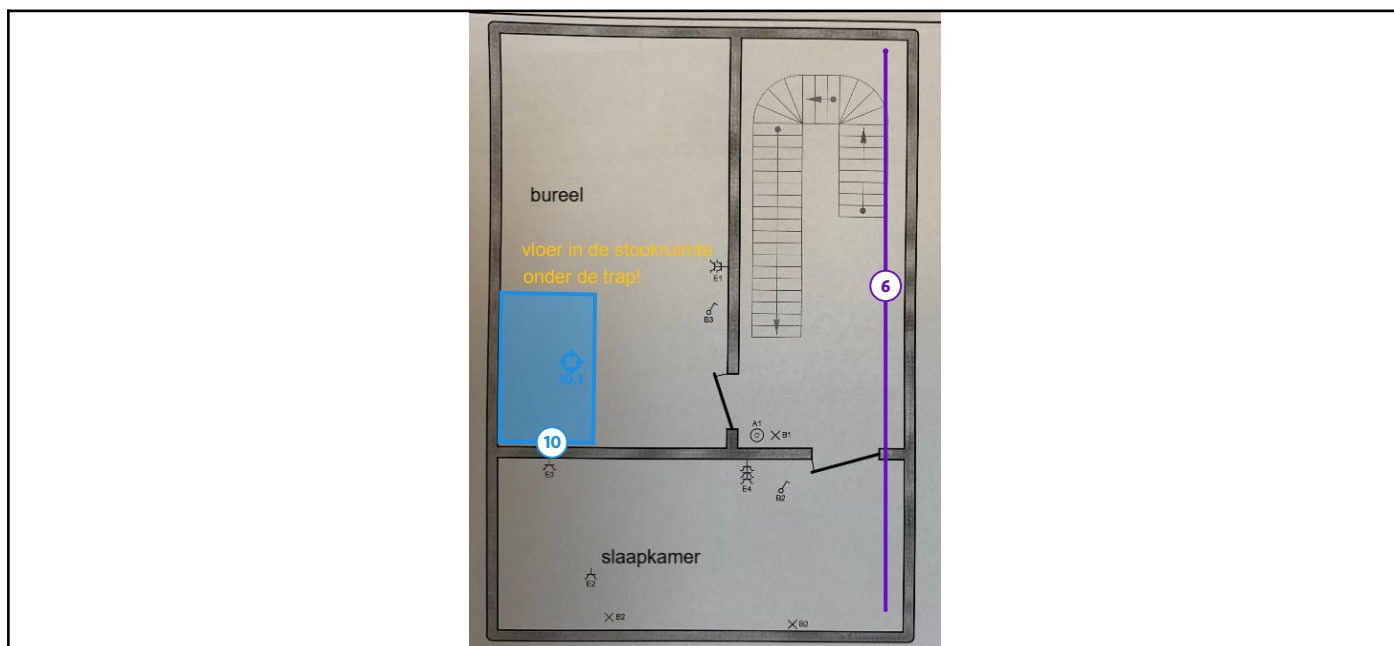
Plan 1.7: Plan - 2de verdieping

Beschrijving	Type	Actie
6. Hoofdgebouw - doorvoer regenwaterpijp	Advies	-
10. Hoofdgebouw - vinylvloer - stookruimte	Geen asbest	-
10.1 Code: MM05	Puntmonster	-

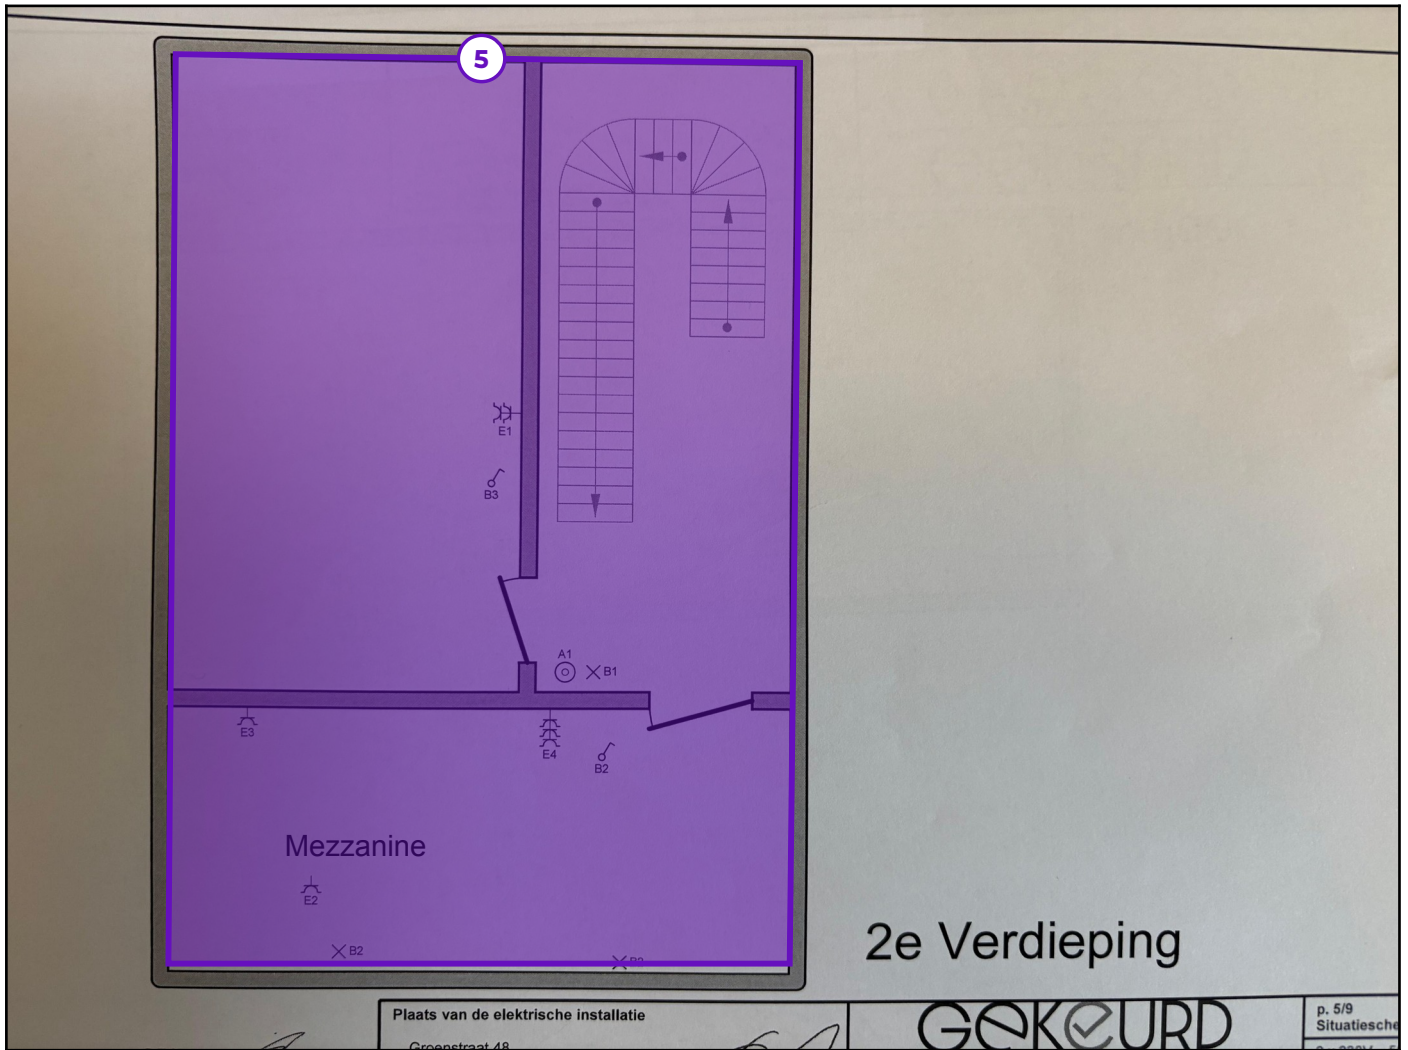
Plan 1.8: Plan - Mezzanine

Beschrijving	Type	Actie
5. Hoofdgebouw - onderdak	Advies	-
